Sismo de
Coyuca de
Benítez del
7 de octubre
de 2001,
aspectos
sismológicos
y su impacto
en infraestructura

Carlos A. Gutiérrez Martínez
Leonardo Flores Corona
César López Martínez

DIRECCIÓN DE
INVESTIGACIÓN

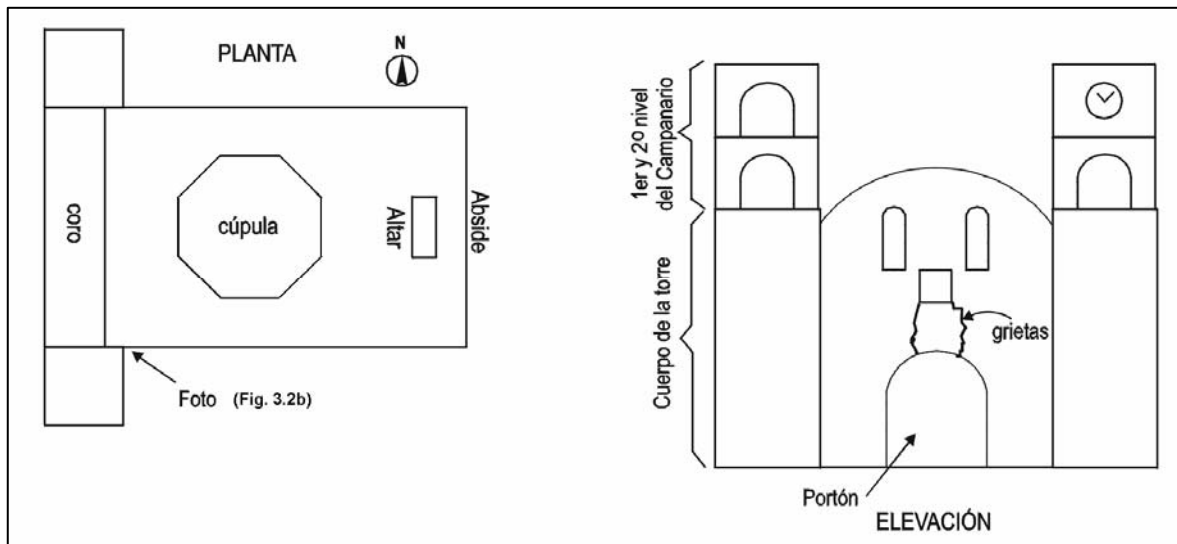
Figura 3.1 Planta y fachada principal de la iglesia de San Miguel Arcángel

El daño que se pudo observar fue el típico que se presenta en estructuras de este tipo (ver Meli, 1998; y Alcocer *et al.*, 1999). En la base de la cúpula, por el interior, se observó un agrietamiento desde la clave, bajando por un lado de la pechina. En la fachada se presentaron dos agrietamientos que corren desde la ventana del coro hasta el arco del portón (fig. 3.1).

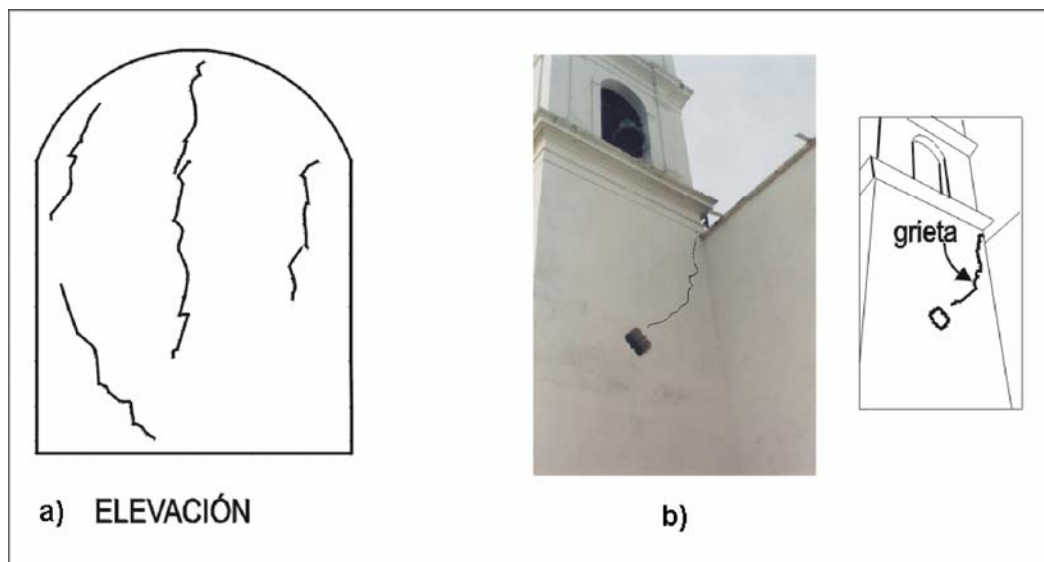
Figura 3.2 Esquema del agrietamiento en: a) el muro del ábside y b) en el cuerpo de la torre sur

Se observó también agrietamiento en el cuerpo de la torre Sur, en su cara Este, el cual inicia en el contacto de la torre con la nave y baja, ligeramente inclinada, a media altura del cuerpo de la torre (fig. 3.2). En ambos casos el agrietamiento se debe a la respuesta de la estructura al movimiento sísmico, en donde la masa de la torre, o de la torre y parte de la fachada tratan de oscilar hacia fuera del eje de la nave. La debilidad del material para soportar esfuerzos de tensión provoca el agrietamiento en cuerpo de torres y en fachadas. En estas últimas la grieta recorre un plano de debilidad que es uniendo las ventanas con la abertura del portón.

El agrietamiento más importante se presentó en el muro del ábside (detrás del altar) con los agrietamientos esquematizados en la figura 3.2.

Los agrietamientos observados no ponen en riesgo la estabilidad de la estructura. El dictamen de las condiciones estructurales y las recomendaciones de rehabilitación serán dados por el Instituto Nacional de Antropología e Historia (INAH). Sin embargo, de las experiencias obtenidas en la reconstrucción de los monumentos históricos afectados por el sismo de Tehuacán de 1999, se puede anticipar que la reparación incluirá la consolidación de grietas mediante inyección.

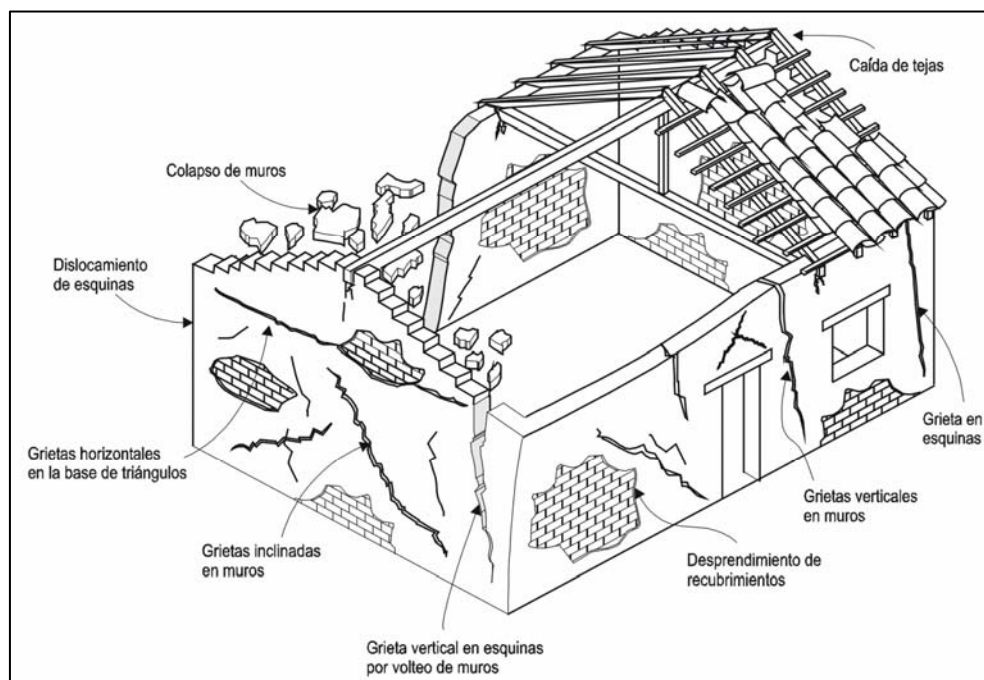
Figura 4.6 Daño típico observado en la vivienda de adobe

Los principales tipos de daño en estructuras de adobe, que se ilustran en la figura 4.6, fueron:

- Caída de recubrimientos debido a la vibración, flexión y agrietamiento de los muros;
- Grietas verticales en las esquinas, provocado por la tendencia al volteo fuera de su plano de los muros;
- Caída o deslizamiento de tejas, en especial en la parte de la cumbrera de los techos;
- Agrietamientos inclinados por tensión diagonal en segmentos de muros, en muros cabeceros e incluso en muros largos;
- Otro tipo de agrietamientos en muros, como por ejemplo las grietas horizontales en la base de la parte triangular en los muros cabeceros, grietas sobre cerramientos, grietas verticales en la parte central de muros y grietas horizontales en la base de muros.
- Colapso de muros. En general fallaron por volteo los muros completos, ya sea muros cabeceros, o los muros largos;
- Daño local en el muro por el apoyo de las vigas de las pseudo-armaduras.

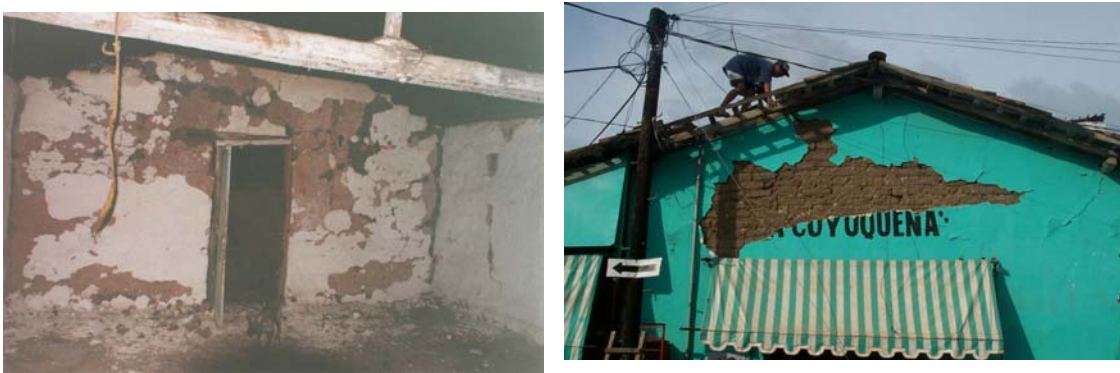
El tipo de daño más frecuente fue la caída de recubrimientos (fig. 4.7). Esto podría considerarse como daño no estructural, sin embargo, fue un factor psicológicamente muy importante ya que generó temor y una total desconfianza en la seguridad de las viviendas. Los grandes trozos de recubrimiento de mortero pobre o yeso (40 ó 50 cm de lado) cayeron sobre las camas, utensilios de cocina, ropa, y demás enseres, lo que ocasionó que muchos pobladores recurrieron a los albergues, o acamparan en áreas públicas.

Figura 4.7 Daño en los muros y caída de recubrimiento

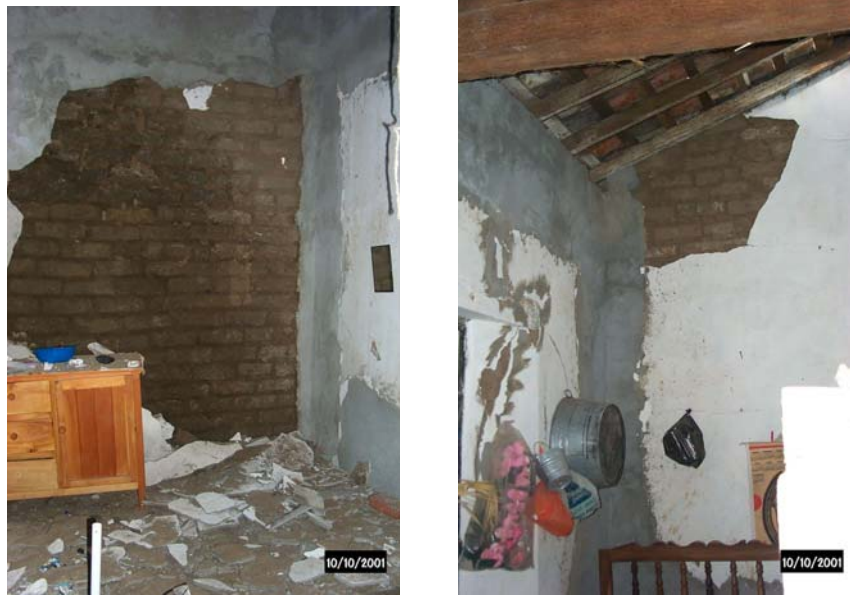
La adherencia de los recubrimientos contra el adobe es muy pobre, ya que, aunque éste quede bien adherido al material superficial del adobe, se desprende una capa de este material térreo que queda pegada al recubrimiento. Esta situación se agrava por la falta de mantenimiento, por la baja calidad del recubrimiento y por la humedad que pueda existir en los muros. En un caso específico, en Coyuca de Benítez, uno solo de los muros de una vivienda tenía problemas de humedad atribuibles a las instalaciones sanitarias de la casa vecina; este muro perdió todo el aplanado, mientras que a los otros muros, que estaban secos, se les desprendió muy poco recubrimiento (fig. 4.8).

Figura 4.8 Desprendimiento del recubrimiento a) muro con humedad, b) muro seco de la misma vivienda

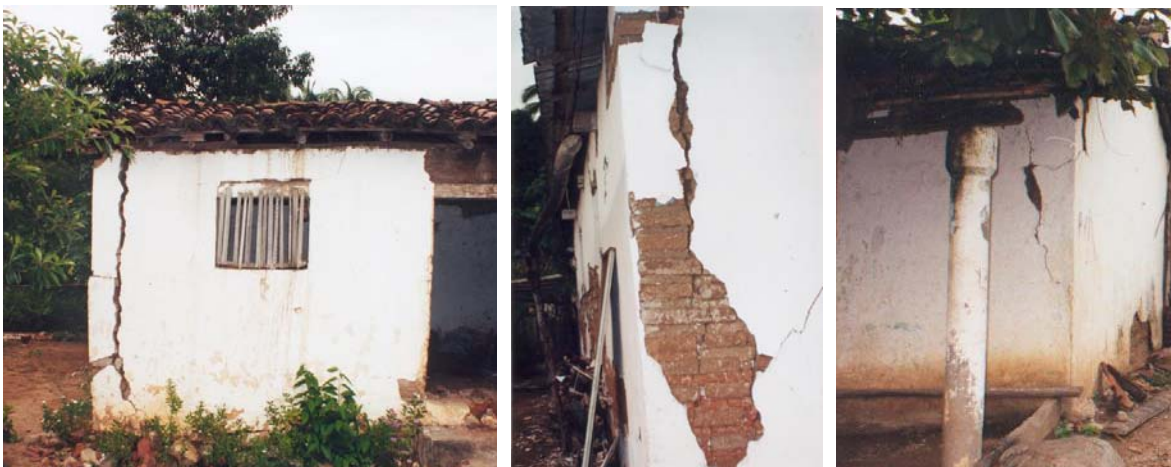
Figura 4.9 Grietas verticales en esquinas

Los otros tipos de daño más comunes fueron el agrietamiento vertical en las esquinas de las viviendas, en la unión de muros longitudinales con transversales, y la caída o desacomodo de tejas. Este tipo de daño se ha visto constantemente en vivienda de adobe sometida a sismo, y se ha verificado en estudios analíticos y experimentales. Flores y otros han hecho un recuento de estos estudios y visitas de campo, donde se concluye que es uno de los principales daños y el inicio del colapso de los muros por volteo (Flores *et al.*, 2001).

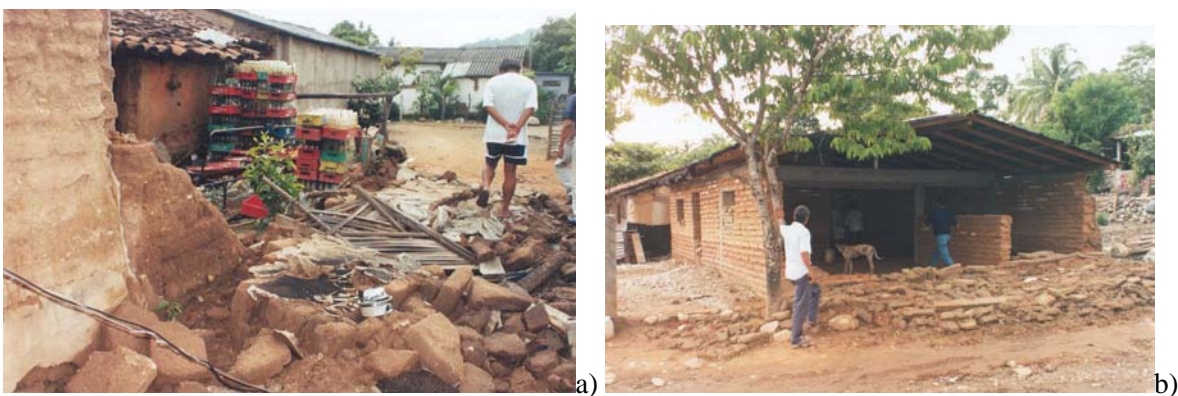
Figura 4.10 Colapsos parciales y totales

Se presentaron varios casos de colapso parcial o total. En general, los colapsos se presentaron por el volteo completo de los muros fuera de su plano. Esta falla se inicia por el agrietamiento vertical en las esquinas que deja a los muros aislados vibrando fuera de su plano, además de una contribución por el coceo de los techos empujando horizontalmente hacia fuera en la parte superior de los muros largos.

En las figuras 4.10 y 4.11 se muestran casos de colapsos parciales y totales. Estas fotos son de viviendas de la comunidad de Atoyaquillo (ver fig.1.2). La vivienda en esta comunidad se encontró particularmente vulnerable, ya que los muros contaban con espesores de tan sólo 30 cm, el cual es un espesor cercano al mínimo que se usa en viviendas de adobe en todo el país, especialmente considerando que la zona costera de Guerrero y de estados vecinos se encuentra entre las de más alto peligro sísmico de México. Como caso especial, la vivienda de la figura 4.6 b) estaba recién terminada y todavía había cierta humedad en las piezas. Esta vivienda contaba con unas dalas de concreto en la parte superior de los muros, pero se trataba de concreto simple, sin ningún refuerzo. Se considera que de haber tenido un par de barras de refuerzo longitudinal bien ancladas en las intersecciones no hubiera colapsado el muro.

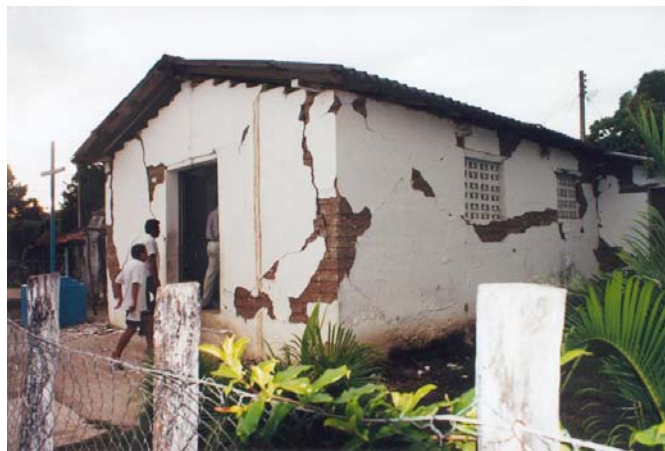
Se observaron también otros tipos de agrietamientos, como los agrietamientos inclinados por tensión diagonal y grietas horizontales debido a flexiones de volteo de los muros fuera de su plano. En la figura 4.13 se presenta un ejemplo de lo anterior.

Figura 4.13 Agrietamientos horizontales e inclinados (capilla de Atoyaquillo)

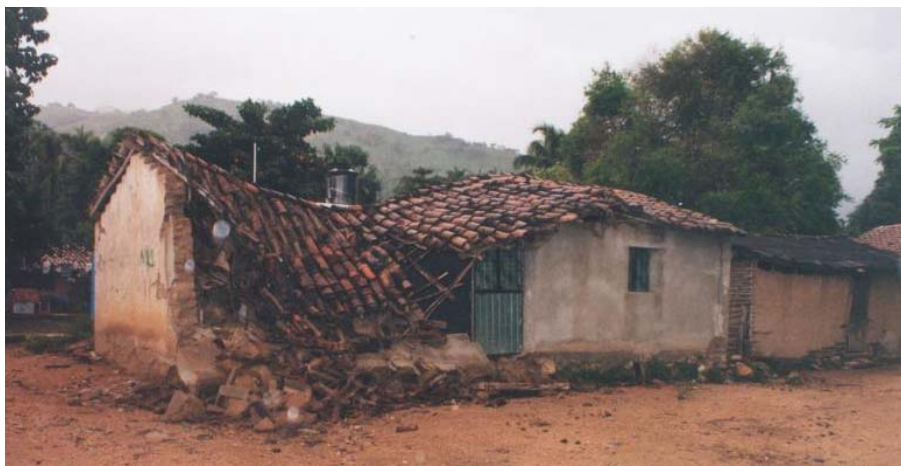
El colapso de los techos se asoció al colapso de los muros de soporte. En la figura 4.14 se muestra un ejemplo.

Figura 4.14 Colapso de techos por la caída de muros de soporte

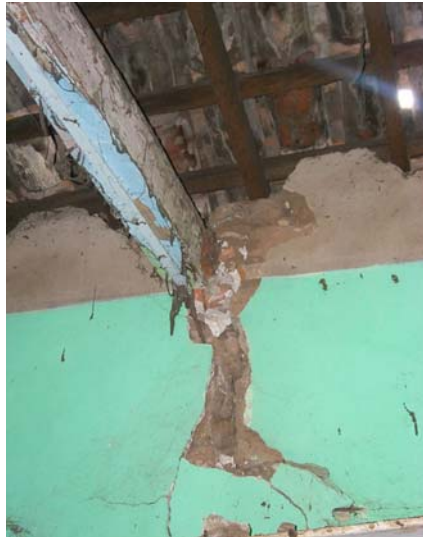
Finalmente se observaron daños locales como fue el aplastamiento del adobe de apoyo de las vigas de pseudo-armaduras de los sistemas de techo (fig. 4.15).

Figura 4.15 Daño local en el apoyo de las vigas del sistema de techo

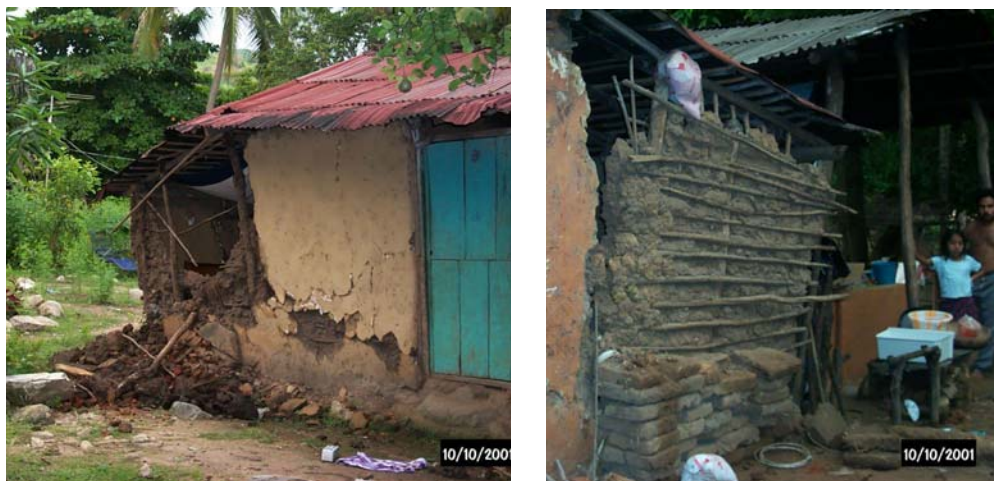
En las viviendas de bajareque se observaron daños locales y un colapso parcial (figura 4.16). En general, se tuvieron menos daños en estas estructuras que en las de adobe, lo cual se puede explicar por el menor peso y, por lo tanto, menor masa inercial de estos elementos, además de la posibilidad de ligar mejor las conexiones entre muros y un cierto grado de resistencia a la tensión proporcionado por las ramas. Sin embargo, también se observaron daños y colapsos en éstos, que pueden ser atribuibles, en los casos observados, a una conexión defectuosa entre muros y/o entre ramas y pobre mantenimiento.

Figura 4.16 Daños de estructuras de bajareque

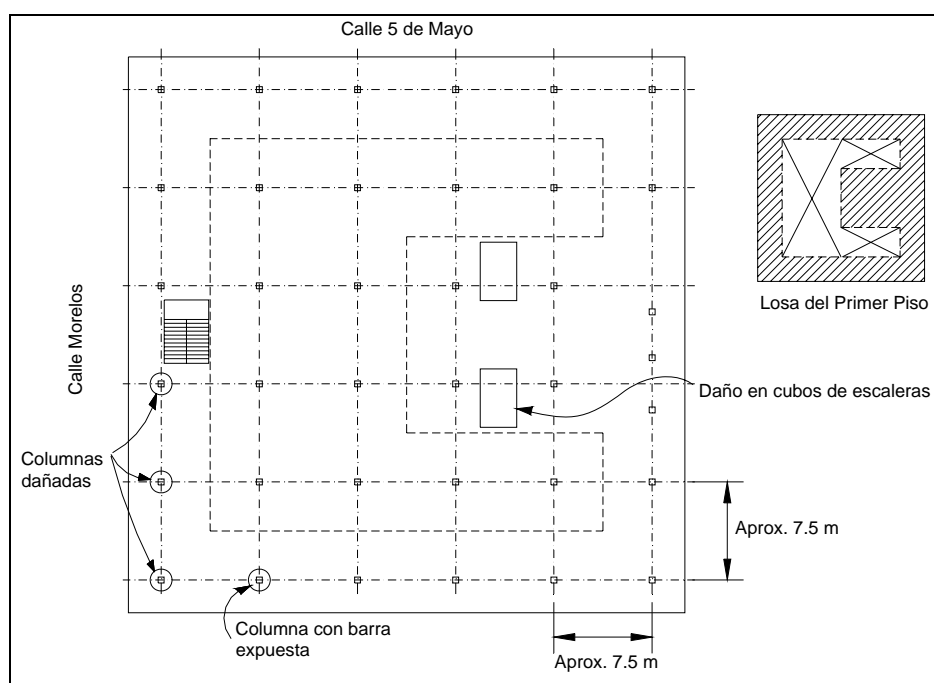
Figura 5.1 *Planta del Mercado Municipal*

cortas. Efectivamente, los tramos superiores de las columnas de periferia marcadas en la figura 5.1 tuvieron agrietamientos inclinados por tensión diagonal y grietas inclinadas en la zona de las esquinas de las columnas causadas por problemas de cortante y adherencia. Adicionalmente se presentó el aplastamiento incipiente de las esquinas de algunas de estas columnas evidenciando una falla por flexocompresión biaxial y por adherencia del acero de refuerzo. En la figura 5.2 se muestran las columnas dañadas.

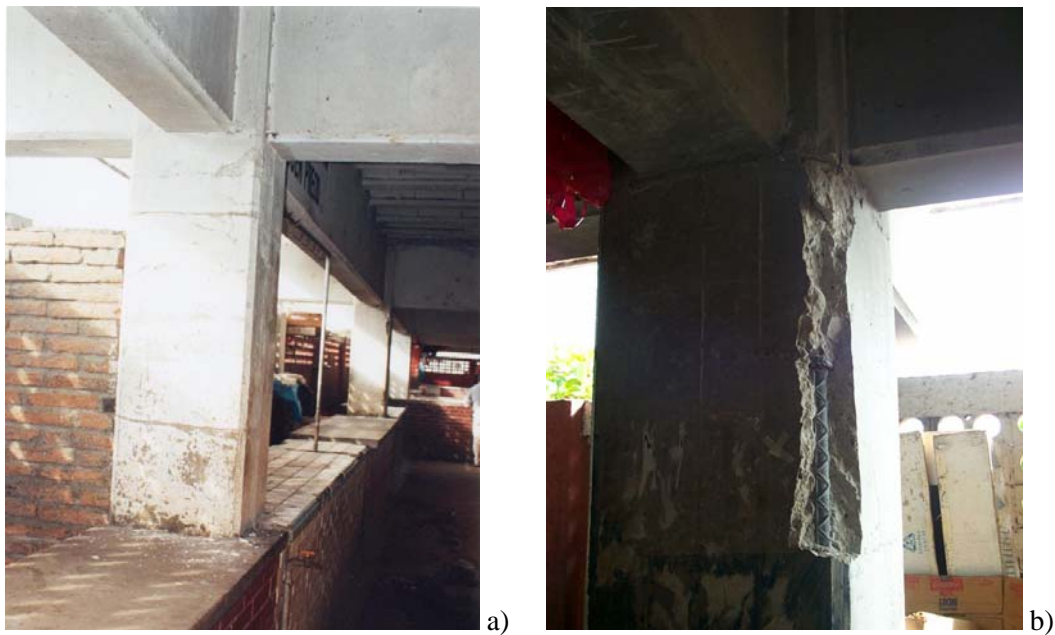
Figura 5.2 a) Columnas cortas en los marcos periféricos del mercado; b) Barra expuesta

Con base en la inspección visual de la estructura se considera que no se encuentra en peligro inminente ante cargas gravitacionales. Sin embargo, debido a la configuración estructural usada y a la evidencia de defectos en el detallado sismorresistente, la estructura es altamente vulnerable ante la ocurrencia de un sismo de mayor magnitud. Es altamente recomendable realizar una evaluación profesional de las condiciones de seguridad estructural, aplicando los coeficientes sísmicos y demás requisitos de la reglamentación vigente aplicable a la zona.

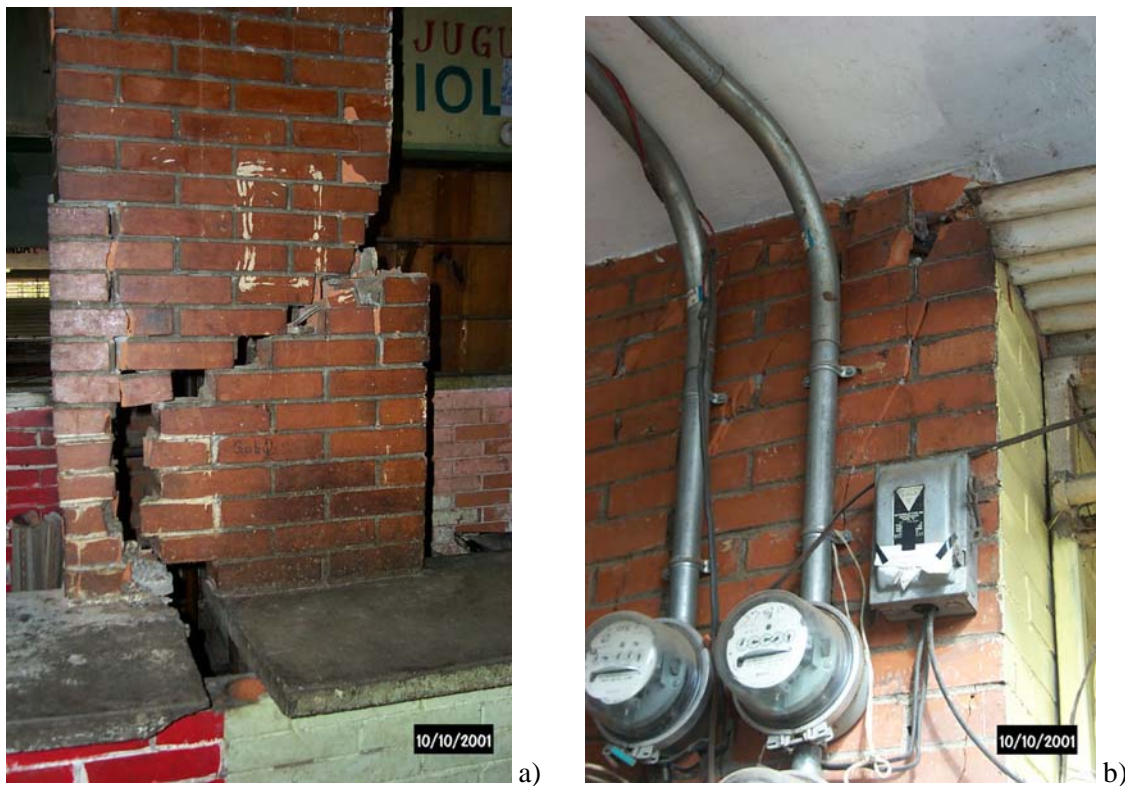
Indudablemente se tuvieron daños en los muros de mampostería de piezas de barro extruido, que no cuentan con ningún refuerzo. Las piezas son doble hueco circular de $6 \times 12 \times 24$ cm. Los cubos para escaleras de acceso a la azotea fallaron inmediatamente cuando el sistema de techo se apoyó contra ellos (fig. 5.3), así como los muros de planta baja que tuvieron que soportar las fuerzas laterales transmitidas por las mencionadas columnas de los marcos de periferia.

Figura 5.3 Daño en los muros de mampostería: a) Cubos de acceso a la azotea; b) Muro de planta baja
