## El sismo de Tecomán del 21 de enero de 2003 (Me 7.6)

EL SISMO DE TECOMÁN, COLIMA DEL 21 DE ENERO DE 2003 (Me 7.6)

Dirección de Investigación

Noviembre, 2003

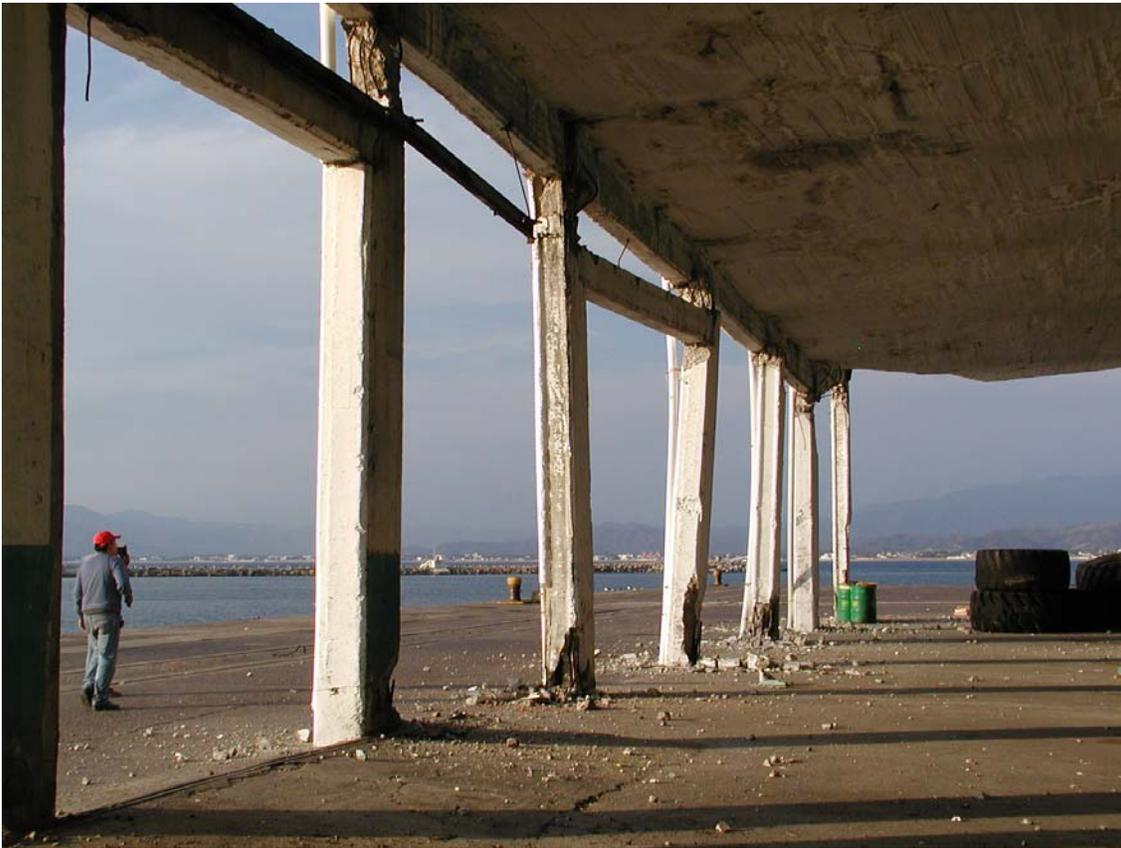
**Figura 5.2** Daños ocurridos en las instalaciones del muelle fiscal de Manzanillo

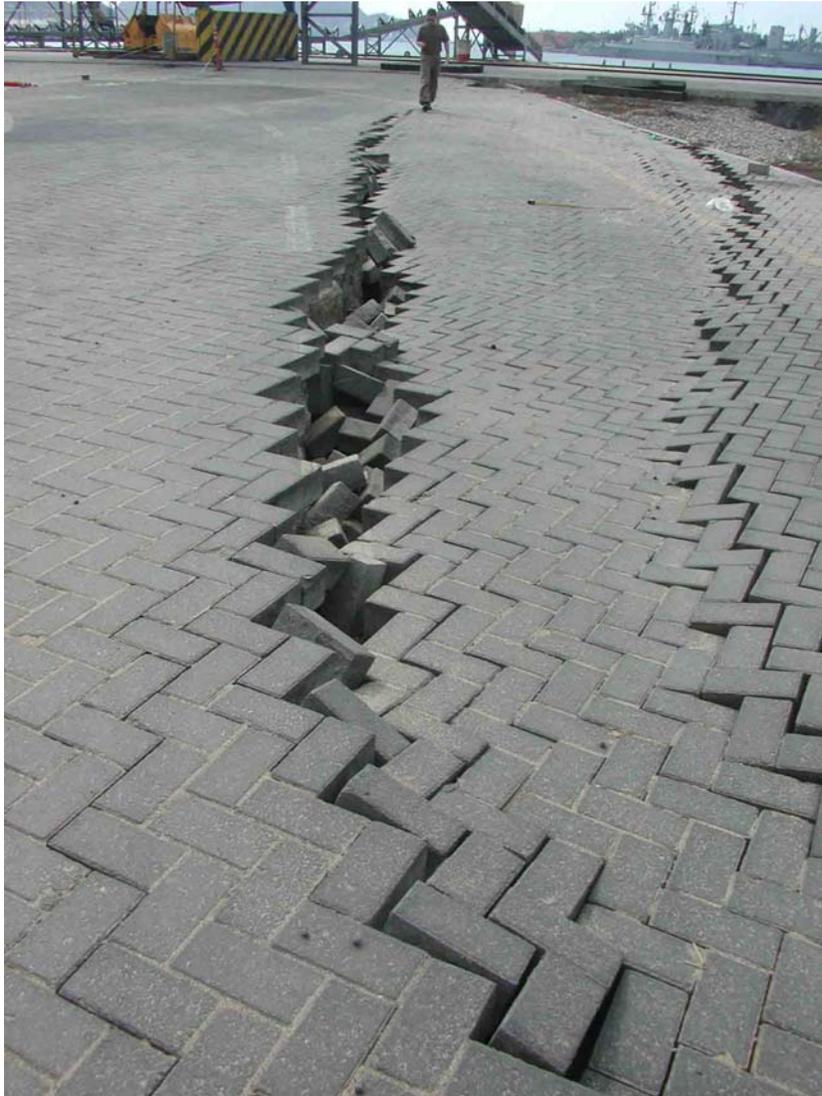
**Figura 5.3** Daños por el fenómeno de licuación en las instalaciones del puerto de Manzanillo, *Wartman et al., 2003; <http://geoinfo.usc.edu/gees>*

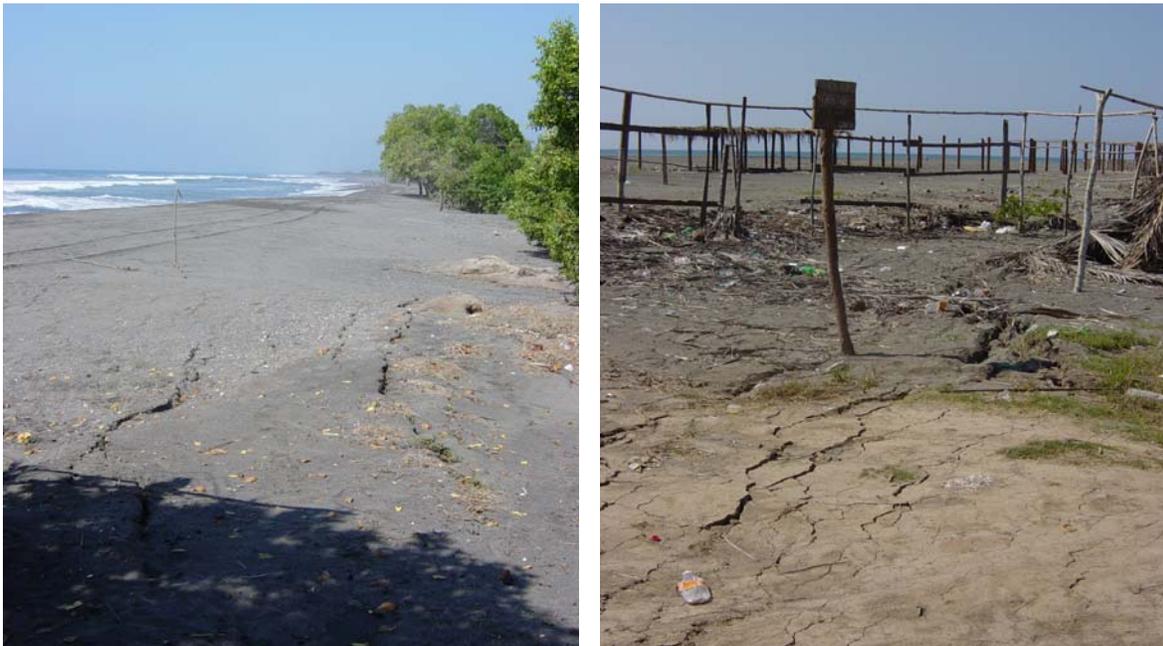
**Figura 5.4** Grietas ocasionadas por el fenómeno de licuación en suelos arenosos ubicados en los límites de Colima (Cerro de Ortega) y Michoacán (Coahuayana ), Fotos cortesía del Ing. Germán Espítia

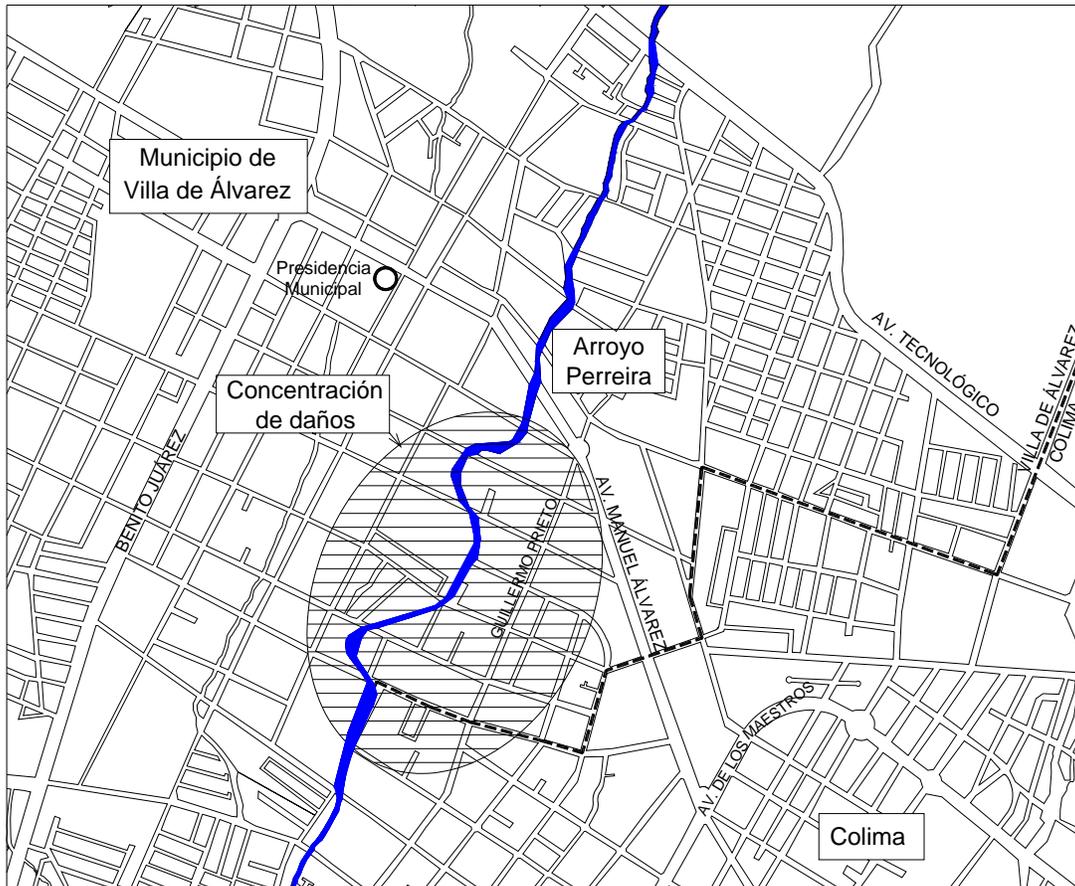
Uno de los fenómenos que ha llamado la atención de la comunidad ingenieril y de las autoridades locales, así como de Protección Civil de Colima, respecto a los daños geotécnicos y estructurales ocurridos durante el sismo del 21 de enero en la población de Villa de Álvarez, se refiere a la concentración de daños en una pequeña área de dicho municipio (Fig. 5.7), cuya cabecera municipal se encuentra localizada a escasos 4 km al noroeste de la ciudad de Colima. En esta ciudad, y en particular la zona comprendida entre las calles: Vicente Guerrero, Guillermo Prieto, Plutarco Elías Calles y la Av. Manuel Álvarez, se identificaron algunos casos donde las condiciones particulares del suelo, en zonas de extensión reducida, provocaron gran daño en las edificaciones del lugar.

**Figura 5.7** Concentración de daños en el municipio de Villa de Álvarez debido a las malas condiciones del terreno

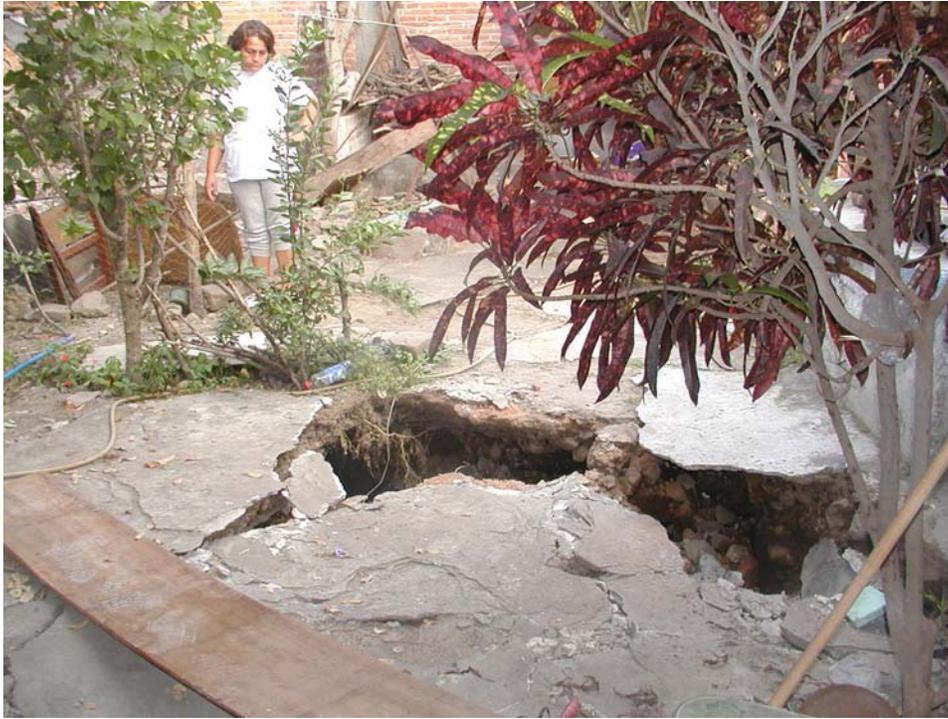
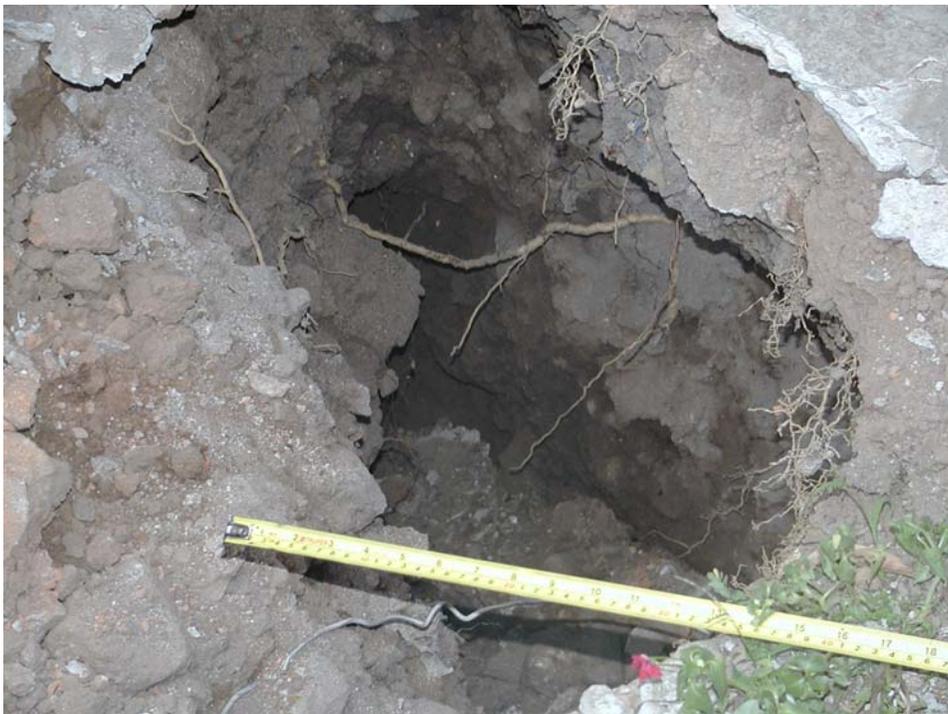
de las construcciones durante las solicitaciones sísmicas, aunadas a la falla repentina de los huecos o cavernas por la acción de las cargas dinámicas. Estos aspectos se evidenciaron en algunos sitios de Villa de Álvarez, donde ocurrieron asentamientos súbitos y hundimientos en los patios de algunas casas habitación (Fig. 5.8).

**Figura 5.8** Asentamiento brusco del terreno en los patios de algunas casas ubicadas en el municipio de Villa de Álvarez

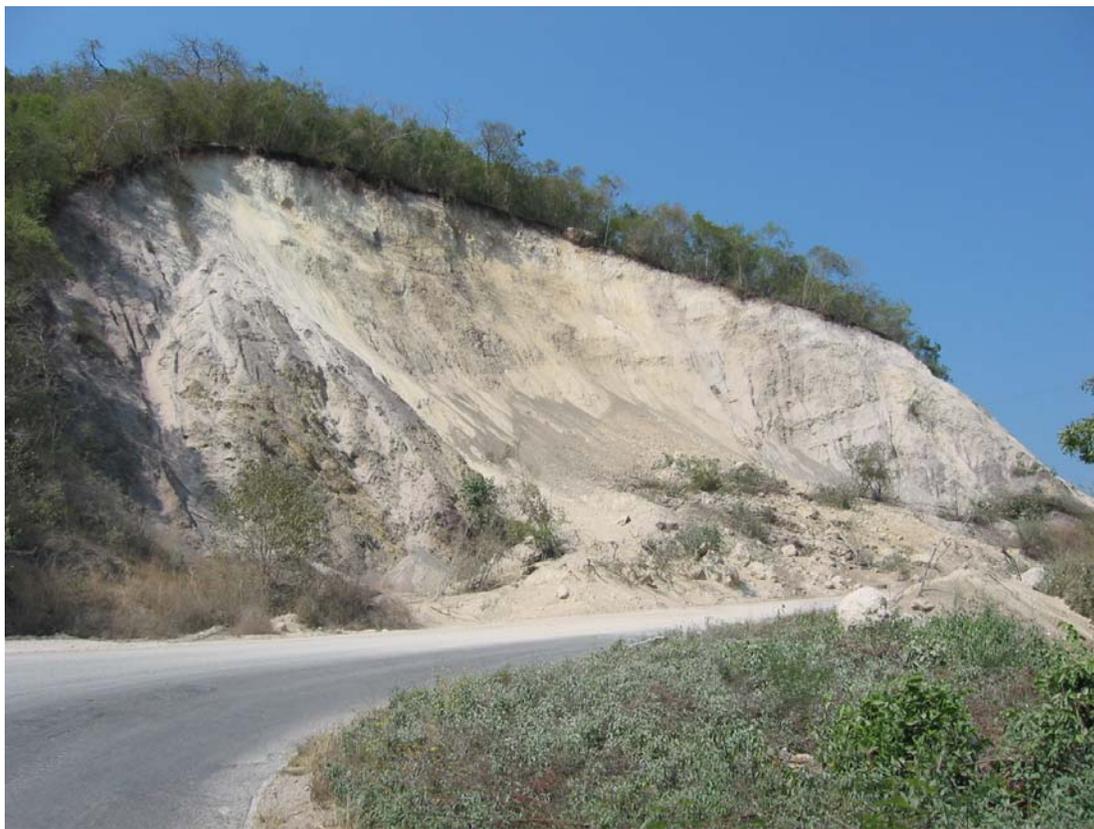
Más deslizamientos, ocasionados por el sismo, en el estado de Colima se concentraron en cortes efectuados para dar paso a los caminos y carreteras del estado. El Centro SCT de Colima reportó, con fecha de enero 22, zonas de deslizamiento de tierras y rocas (Fig. 5.9) en cortes de las carreteras Colima-Guadalajara, Jiquilpan-Colima, Colima-Tecomán, Ramal-La Salada, Playa Azul-Manzanillo, Libramiento Manzanillo, Manzanillo-Barra de Navidad y Manzanillo-Minatitlán, sumando un volumen de material caído de 102,100 m<sup>3</sup>, con el mayor derrumbe de 100,000 m<sup>3</sup> entre los km 16+000 al 26+000 de la carretera Colima-Tecomán, en donde se cerró el cuerpo A y se canalizaron ambos sentidos por el cuerpo B de la carretera.

**Figura 5.9** Deslizamiento ocurrido en un corte de la carretera Colima-Tecomán

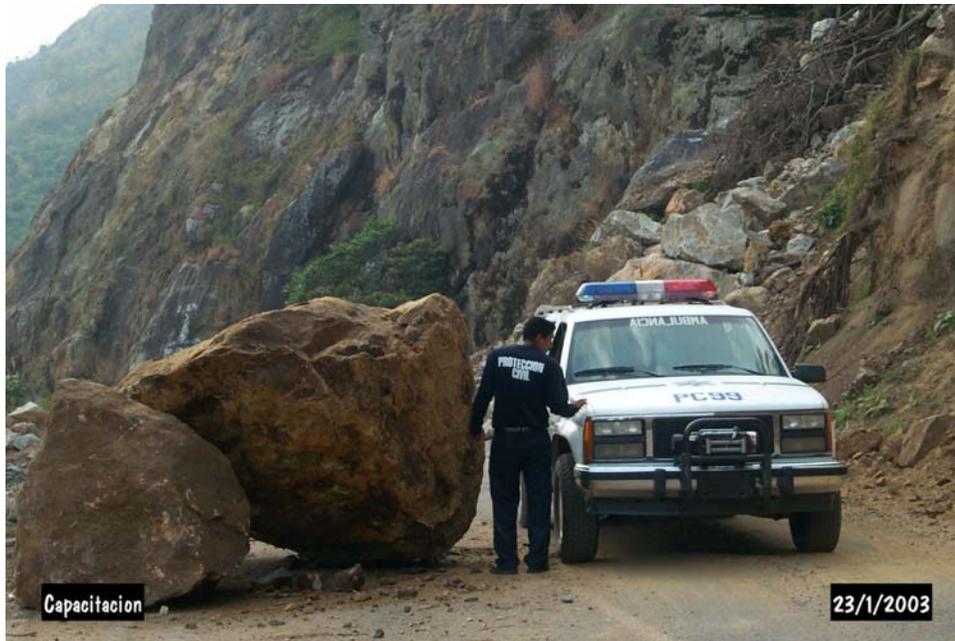
Por su parte, en el estado de Michoacán se reportaron deslizamientos y caídos de suelos y rocas en laderas contiguas a vías de comunicación carretera. La Dirección Estatal de Protección Civil de Michoacán (DEPC-Michoacán) informó sobre los deslizamientos en carreteras, y no reportó pérdidas de vidas humanas. Los deslizamientos y desprendimientos ocurrieron principalmente en la carretera que une a los municipios de Aquila y Chinicuila; presentándose caídos y desprendimientos de rocas de gran tamaño, como se muestra en la figura 5.10.

**Figura 5.10** Caídos de rocas en un corte de la carretera Aquila-Chinicuila del estado de Michoacán  
(Foto cortesía de la Dirección Estatal de Protección Civil de Michoacán)

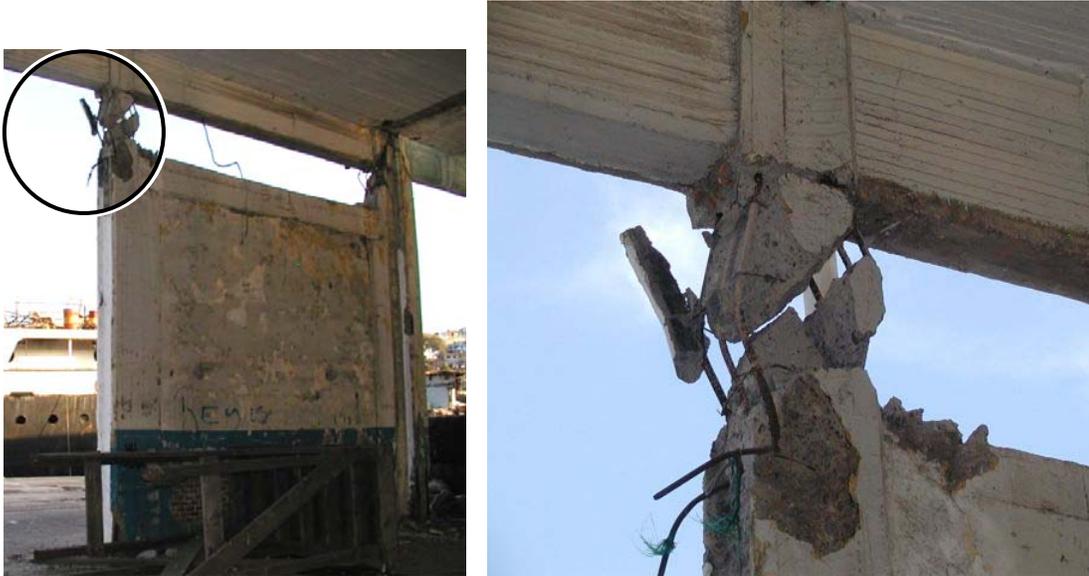
En el diseño original, una de cada dos crujías estaba cerrada por un muro de mampostería. En dichas crujías se tiene una trabe que liga cada par de columnas un poco abajo del sistema de losa dejando un espacio libre. Este marco era rellenado por un muro de mampostería como muro diafragma. Todavía existían algunos de estos muros (Fig. 6.2) pero la mayoría ya habían sido demolidos. El problema es que estos marcos, con o sin muro, inducen al fenómeno de columna corta en el tramo de columna superior sobresaliente del marco.

**Figura 6.2 Marco con muro generando la falla de columna corta y detalle**

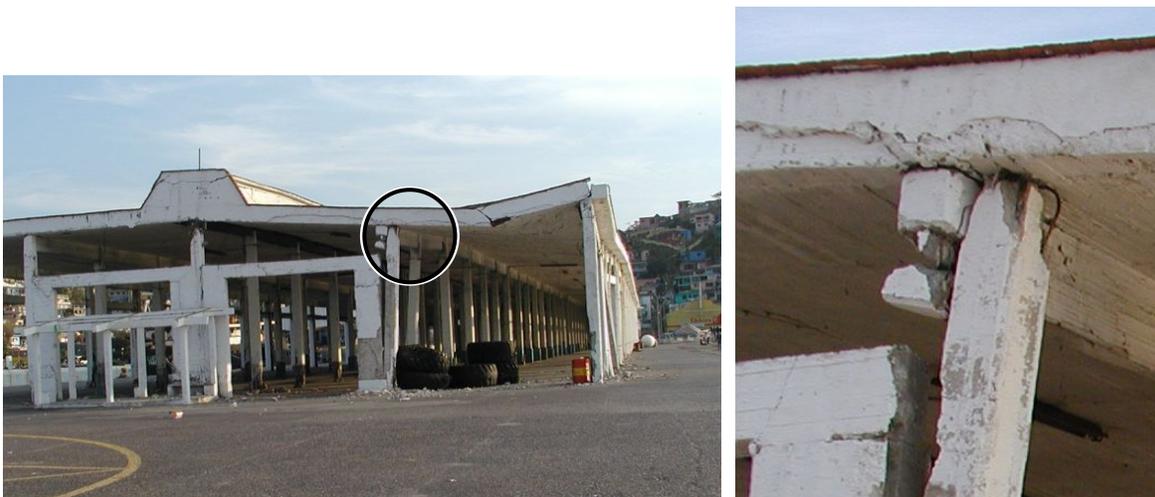
En las figuras 6.3 y 6.4 se muestran detalles del daño sufrido principalmente en las columnas y en la conexión viga-columna. Debido a la pérdida de un par de columnas las trabes del sistema de techo trabajaron hasta formarse articulaciones plásticas y fallas por cortante, asimismo la losa trabajó generando fuerzas de membrana en su plano evitando su colapso.

**Figura 6.3 Vista desde el extremo del muelle, falla de la conexión viga-columna**

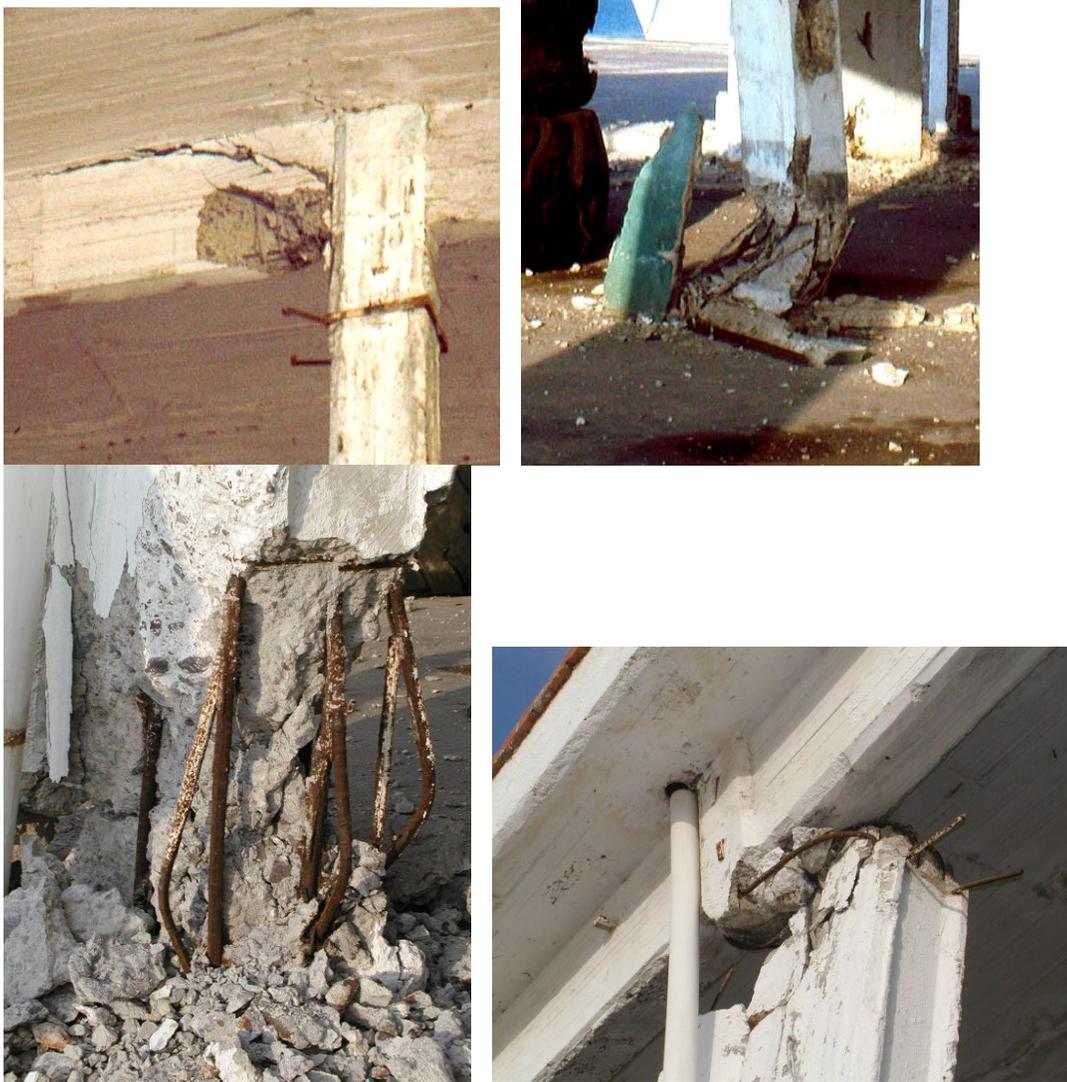
Fue notorio el deterioro por corrosión del acero de refuerzo, así como el escaso uso de estribos en la parte dañada de las columnas.

**Figura 6.4** Detalles de daño en la estructura

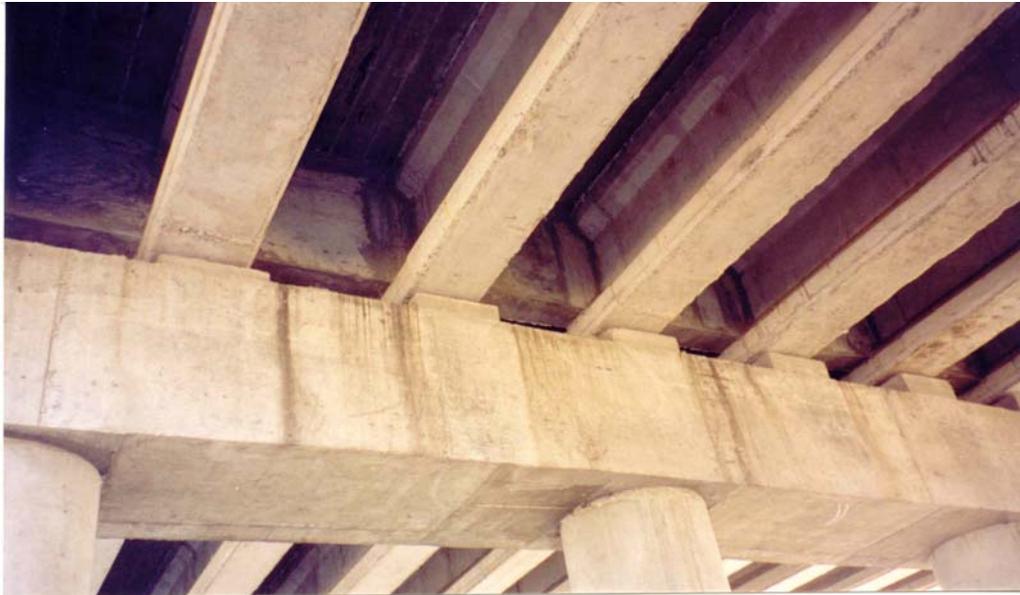
También, se observó que debido al movimiento lateral de las vigas prefabricadas y al daño en los topes, éstas quedaron desfasadas de su posición original (Fig. 6.7). Asimismo, fue evidente el movimiento de los apoyos, en la figura 6.8 se muestra un ejemplo.

*Figura 6.7 Desfase de su posición original de las vigas precoladas del puente “Manzanillo”*

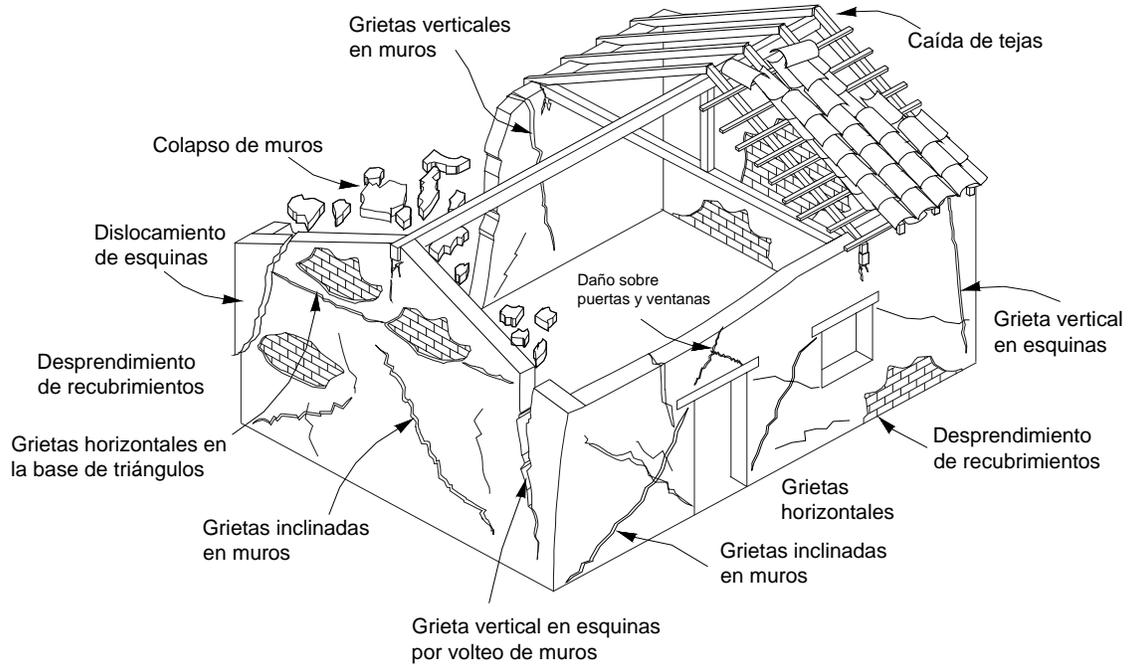
- a) Agrietamientos inclinados por tensión diagonal en segmentos de muros entre aberturas, en muros cabeceros y en muros laterales largos;
- b) Grietas verticales en las esquinas, provocado por la tendencia al volteo fuera de su plano de los muros;
- c) Colapso de esquinas;
- d) Colapso de uno o más muros;
- e) Colapso total de la vivienda;
- f) Caída de tejas, en especial en los bordes inferiores del techo;
- g) Daño local en el muro por el apoyo de las vigas del sistema de techo;
- h) Otro tipo de agrietamientos en muros, como por ejemplo las grietas horizontales en la base de los triángulos en los muros cabeceros, grietas sobre cerramientos, grietas verticales en la parte central de muros, grietas verticales y horizontales en segmentos de muro entre aberturas y grietas horizontales en la base de muros;
- i) Caída de recubrimientos; y
- j) Colapso del sistema de techo.

**Figura 7.5** Daño típico observado en la vivienda de adobe

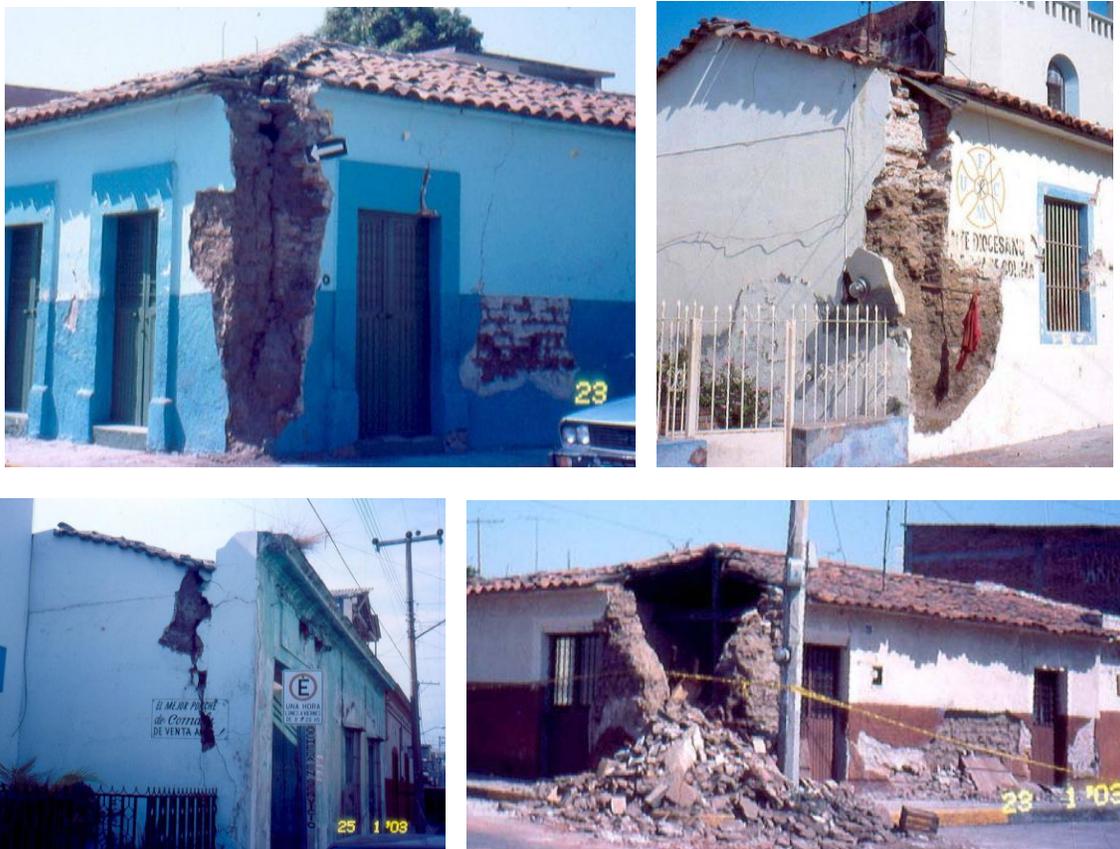
La falla generalmente se inicia en la separación de los muros en las esquinas donde concurren. Al igual que en otros eventos sísmicos, el agrietamiento vertical en las esquinas fue un tipo de daño muy repetitivo (Fig. 7.8).

**Figura 7.8** Grietas verticales y colapso de esquinas

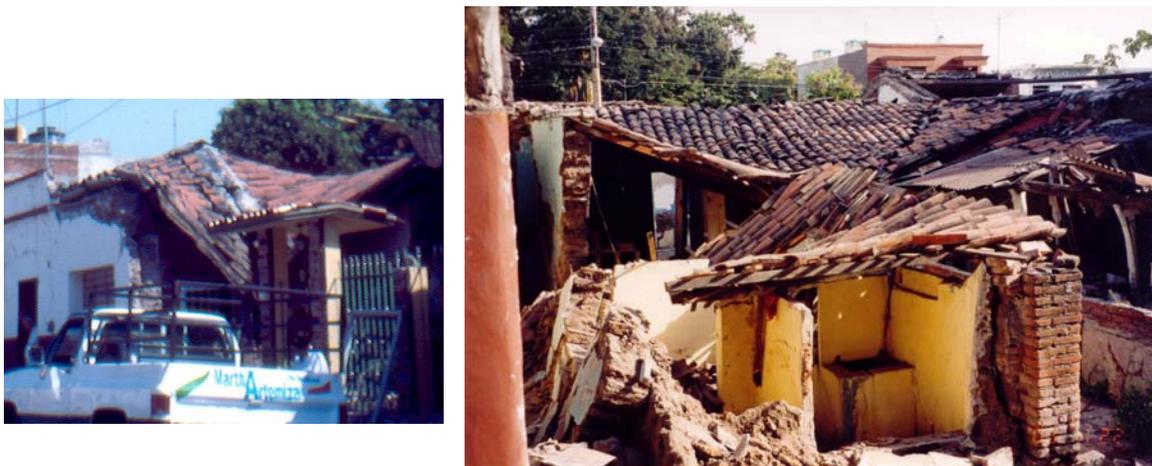
No se observó daño de techos por sí mismo, sino más bien algunos colapsos parciales y totales debido a pérdida de apoyo por muros dañados o colapsados. Por lo mismo no se observó corrimiento de vigas de madera, ya que éstas en general quedan contenidas en la última hilada de adobes. En la figura 7.12 se tiene el colapso del sistema de techo por la falta de soporte.

**Figura 7.12 Colapso de techos por la caída de muros de soporte**

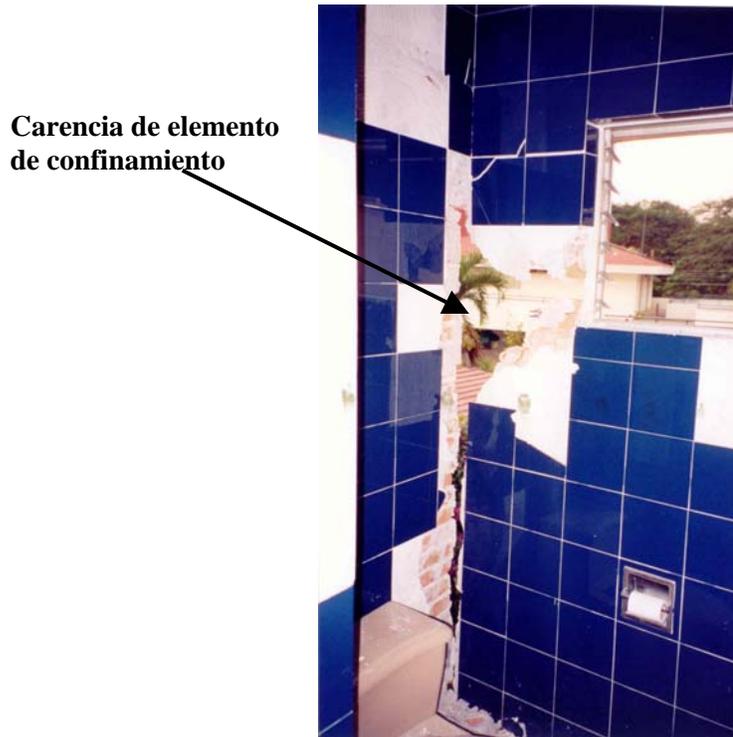
El daño en el primer nivel se aprecia en la figura 7.30 que presenta una vista interior de los muros dañados de la fachada posterior; la figura 7.31 presenta el caso de otro muro en la dirección longitudinal dañado; en ambos casos, es evidente la falta de elementos confinantes. La concentración de daño en el primer nivel se relaciona a que se observó un cambio de sección considerable en las columnas, lo que ocasiona un cambio brusco en la rigidez lateral de la estructura.

*Figura 7.30 Vista interior del daño observado en un muro de fachada en el primer nivel*

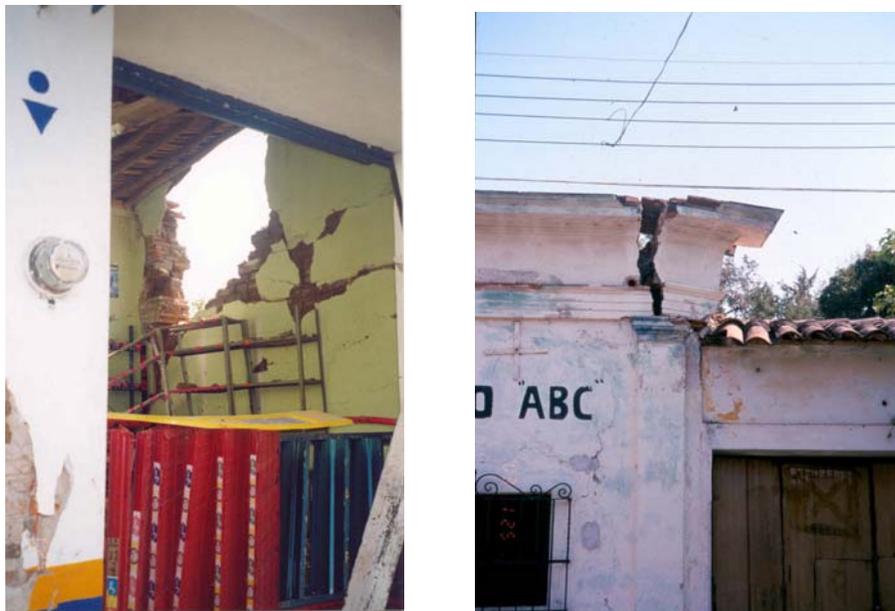
Otro tipo de daño observado en las construcciones, fue la caída parcial de los muros debido a la falta de liga entre el sistema de techo y los muros que lo soportan, así como la caída de los pretilas que normalmente adornan la fachada de las viviendas que al no contar con un anclaje adecuado y de masivos (pesado), al verse sometidos a movimientos de terreno se agrietan y caen (Fig. 7.36).

**Figura 7.36** Ejemplo de la caída parcial de muros y pretilas

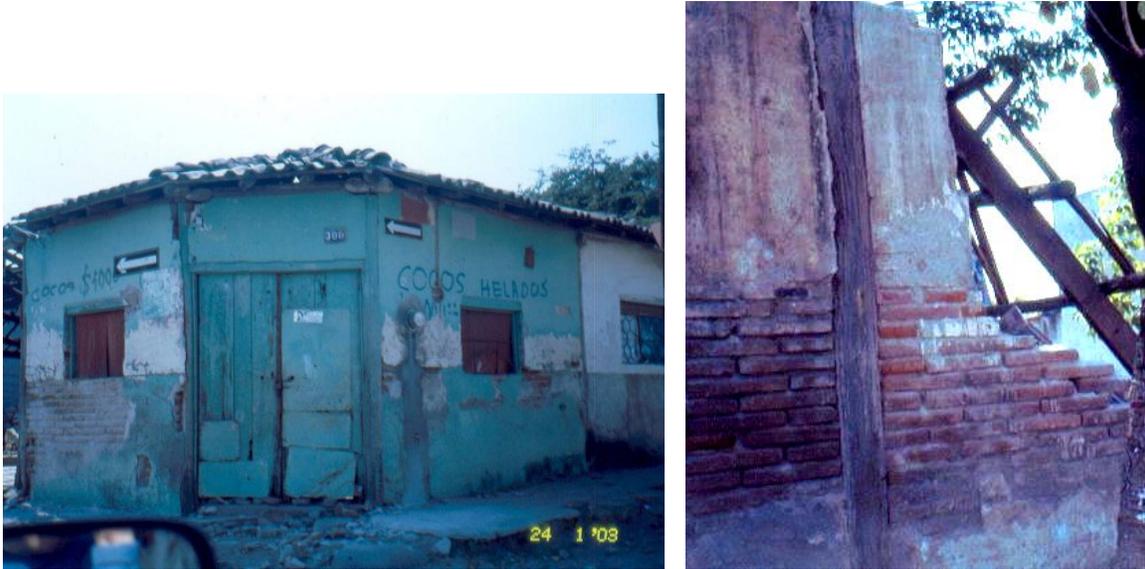
**Figura 7.44** Daño en vivienda y bardas reforzadas con madera

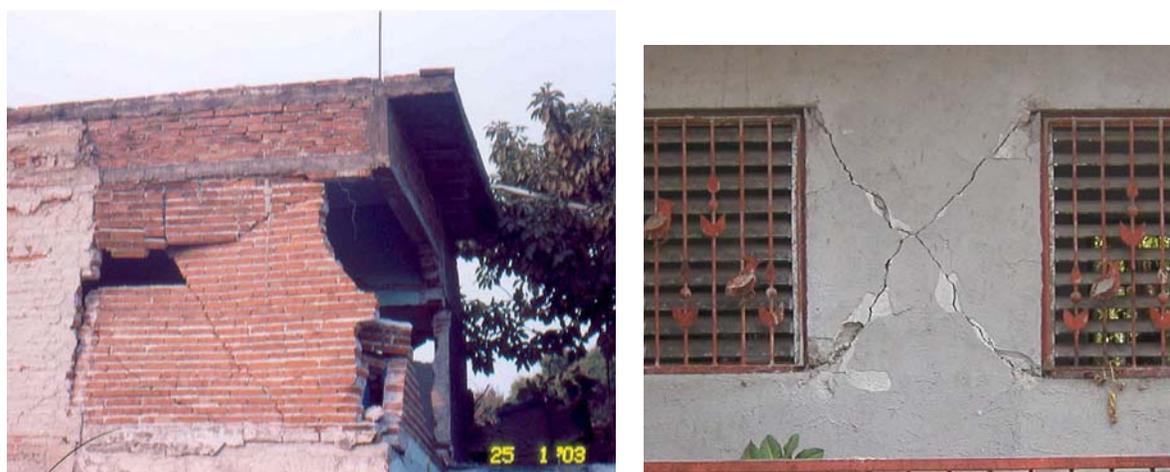
**Figura 7.59 a) Daño en muro de mampostería simple; b) Agrietamiento en "X" en un segmento de muro entre ventanas, Villa de Álvarez, Col.**

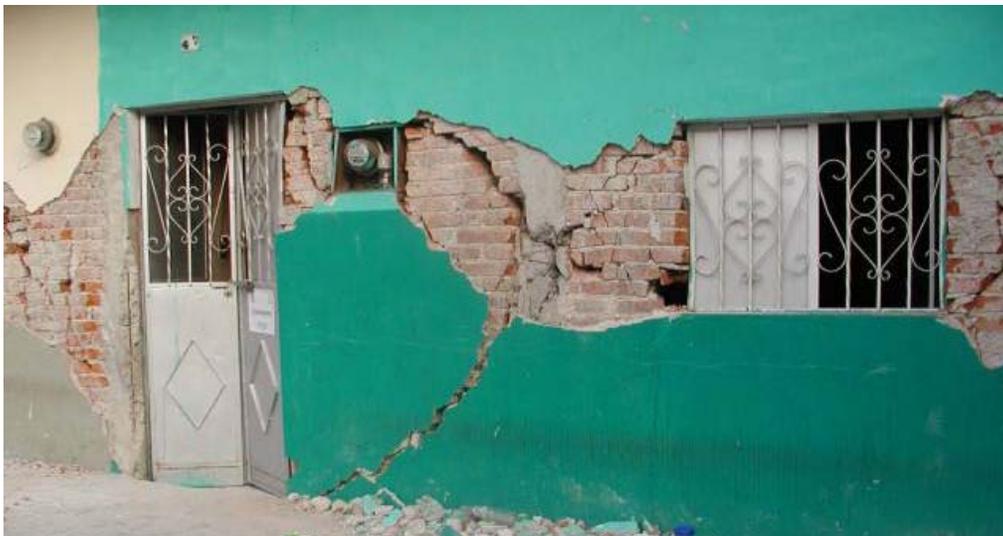
**Figura 7.62 Daño severo representativo de vivienda de mampostería de tabique (el castillo está al centro del muro y no en sus bordes), Villa de Álvarez, Col.**

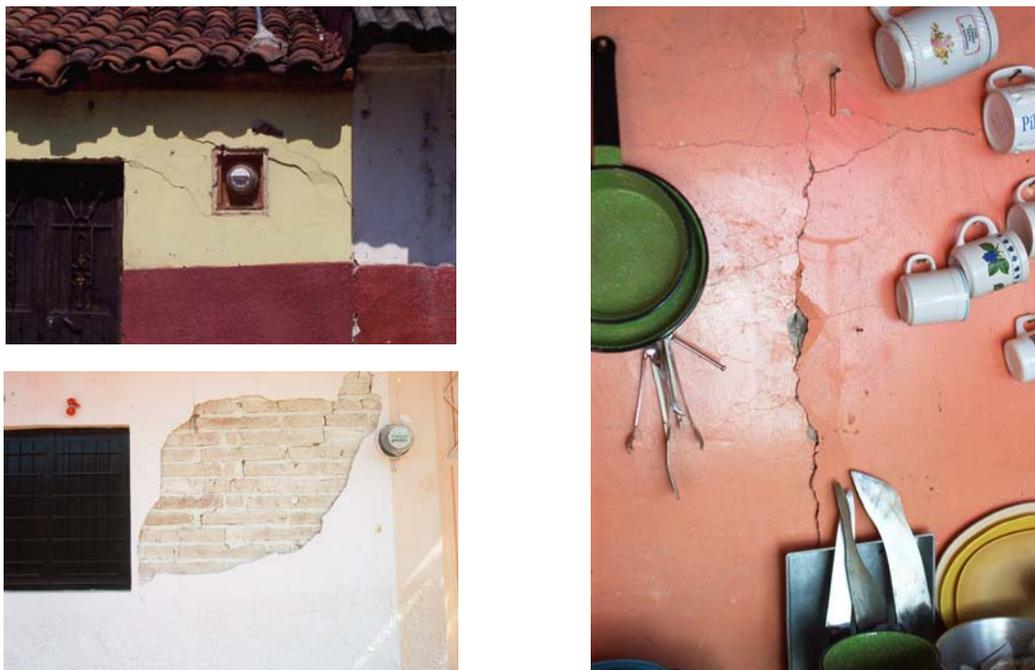
A causa de la falta de confinamiento se presentó agrietamiento diagonal en muros y en las esquinas de las aberturas (puertas y ventanas) (Fig. 7.77).

**Figura 7.77** Agrietamiento diagonal de muros

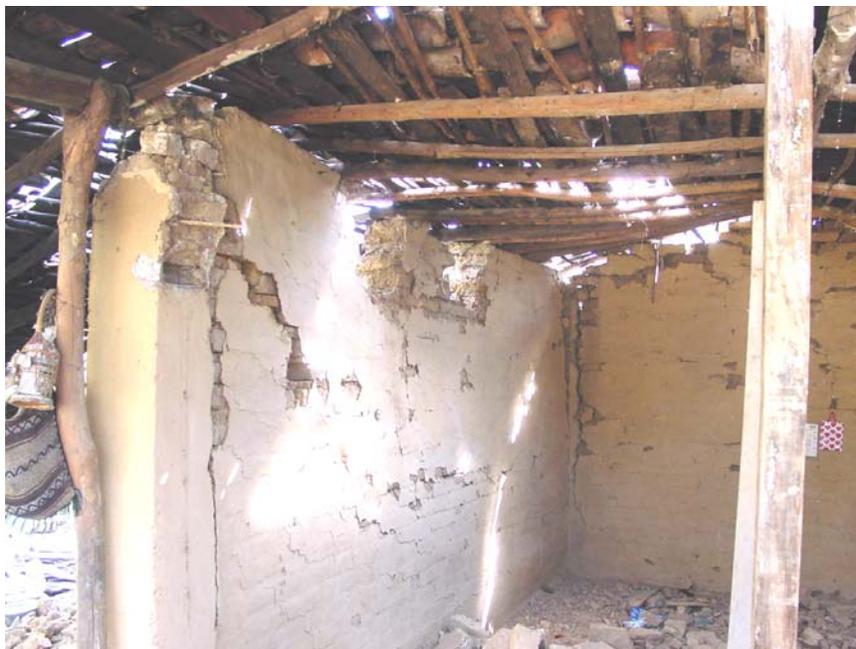
**Figura 7.114** Daño severo en una vivienda de adobe debido a la falta de una dala de cerramiento

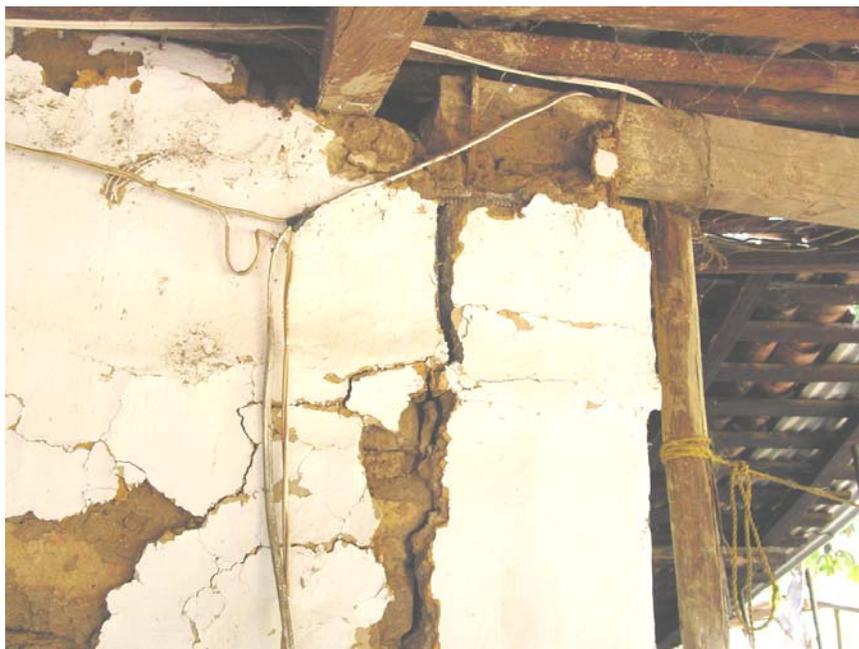
**Figura 7.115** Daño en un muro de adobe a causa de una mala liga del castillo y la dala de cerramiento

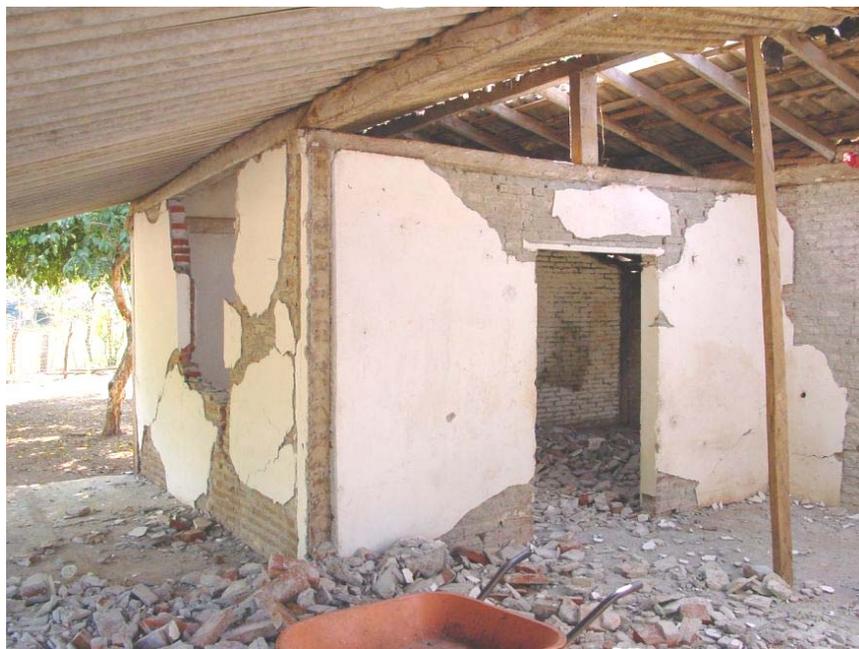
**Figura 7.117 Daños en viviendas de mampostería simple**

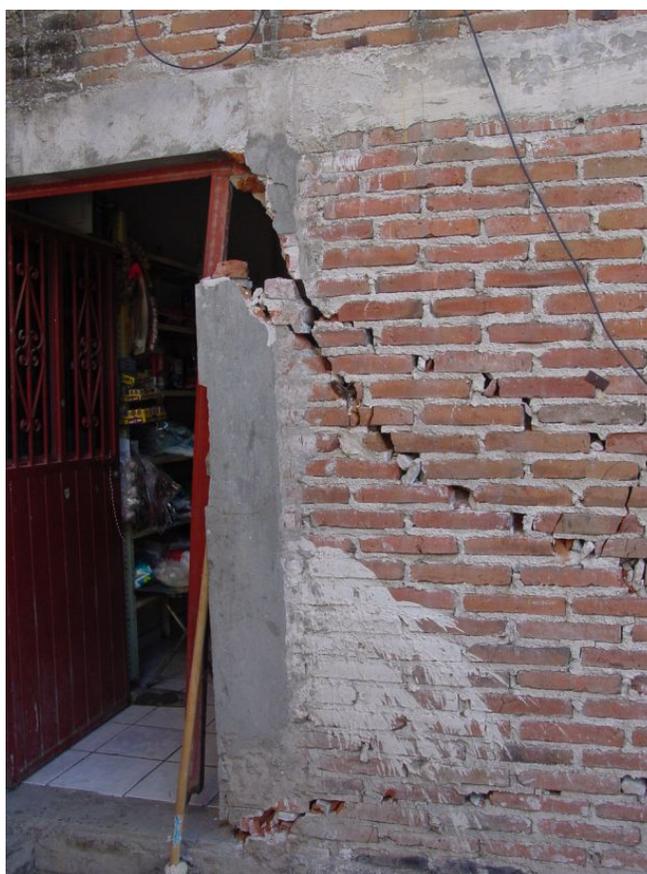
**Figura 7.118** Daño severo en viviendas de mampostería no confinada (el aparente castillo de la foto está simulado con pasta de cemento)

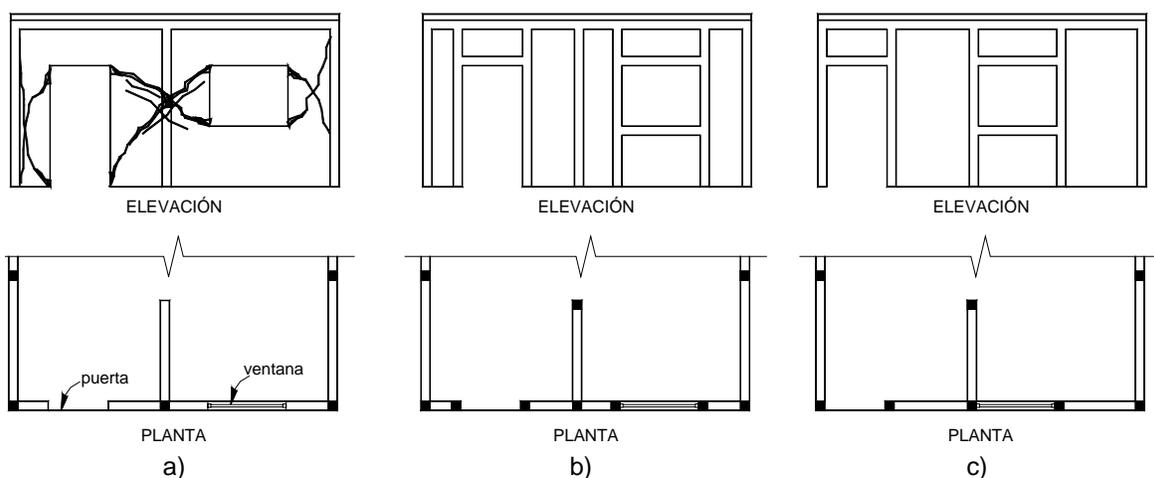
**Figura 7.120** Mampostería con confinamiento inadecuado y dos opciones que pudieron haber sido usadas para confinarlo

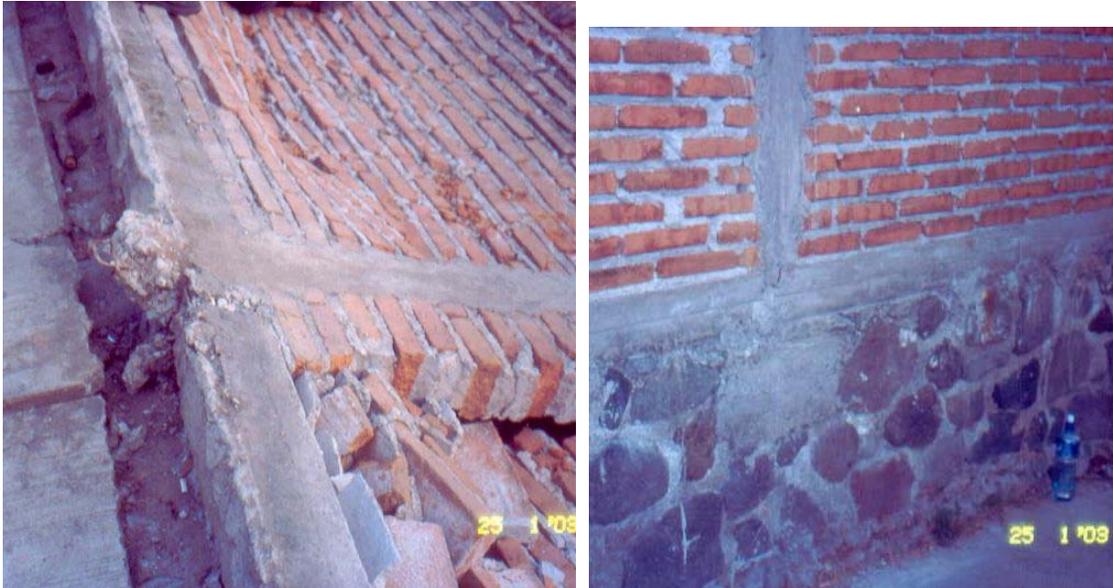
**Figura 7.131** a) Detalle de la falta de anclaje del castillo a la cimentación; b) Otro tramo de la misma barda que no falló, y donde se aprecia un mejor anclaje del castillo

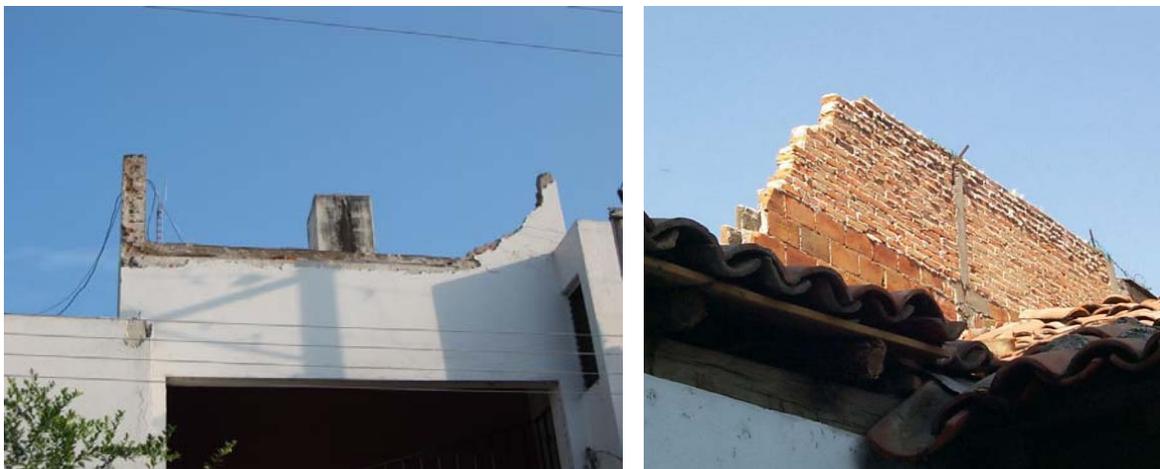
**Figura 7.132** *Caída de pretils, ambos con castillos pero sin cadena de cerramiento superior*

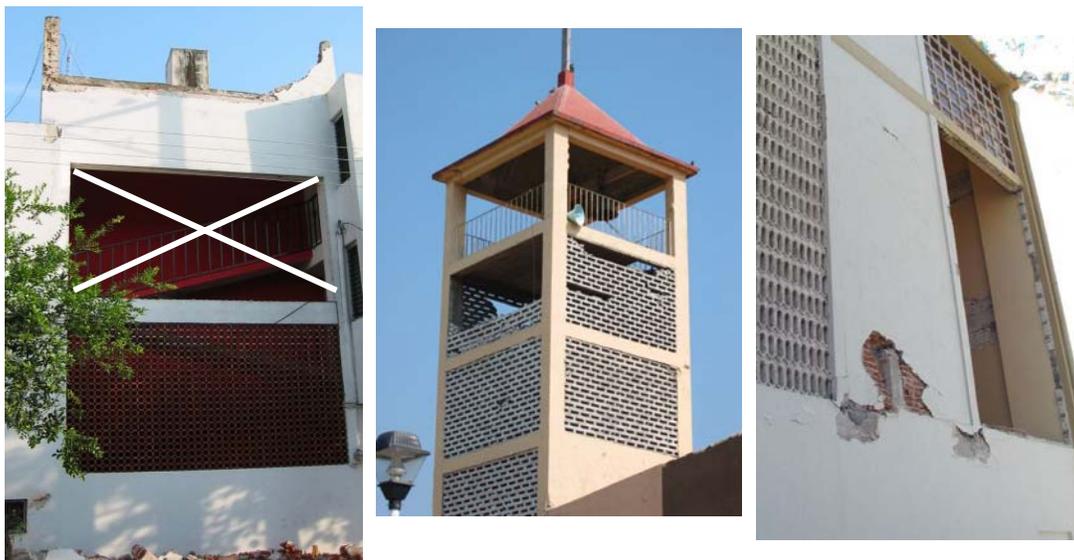
**Figura 7.136** a) Vaciado completo de la celosía en una crujía (marcado con una X), b) Daño y caída de celosía en torre de una iglesia, y c) Vaciado de la celosía en el cuerpo de otra iglesia

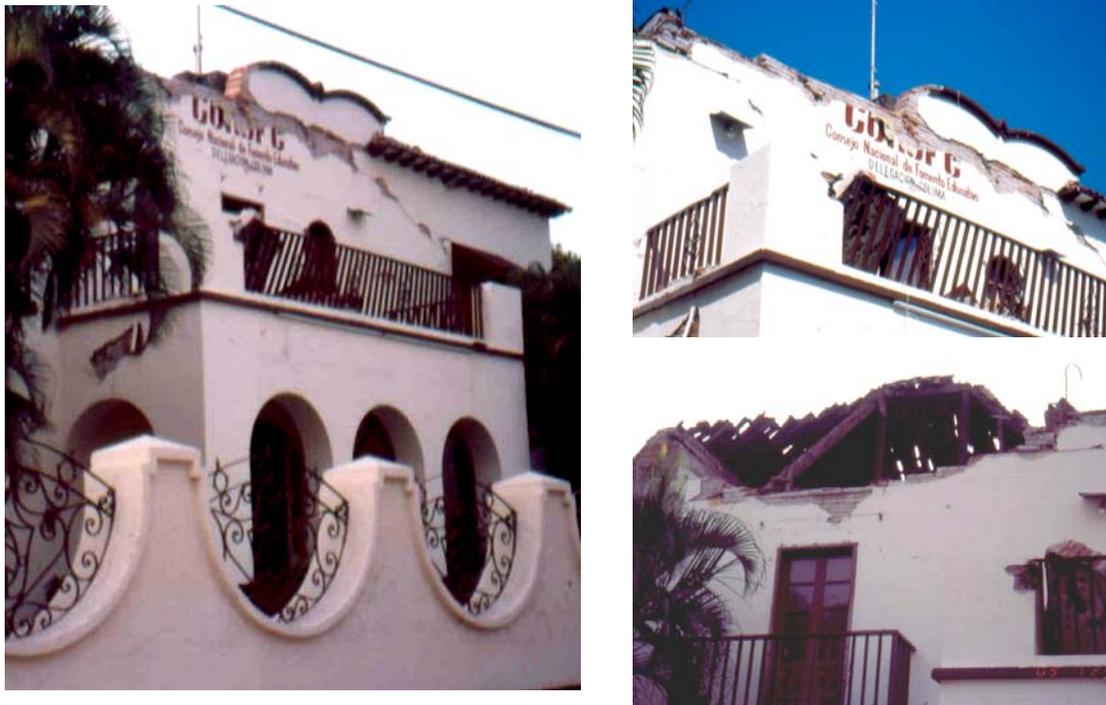
**Figura 8.5** Daños en el edificio del CONAFE
