## El sismo de Tecomán del 21 de enero de 2003 (Me 7.6)

EL SISMO DE TECOMÁN, COLIMA DEL 21 DE ENERO DE 2003 (Me 7.6)

Dirección de Investigación

Noviembre, 2003

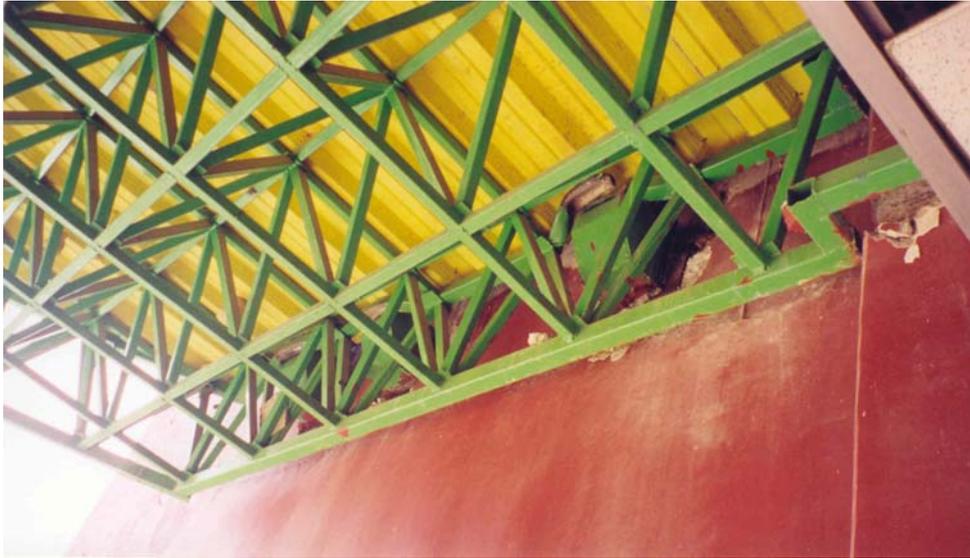
**Figura 8.9** Daño en la armadura tridimensional del acceso a la Biblioteca de Ciencias de la Universidad Autónoma de Colima

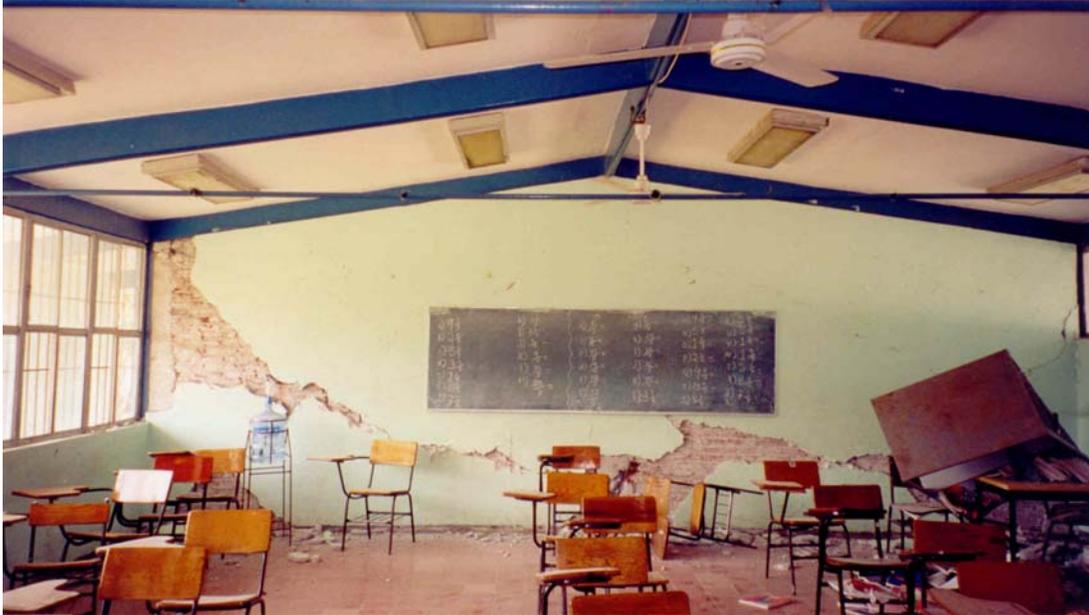
**Figura 8.13** Vista interior del daño observado en los muros divisorios de una escuela secundaria de Ixtlahuacán

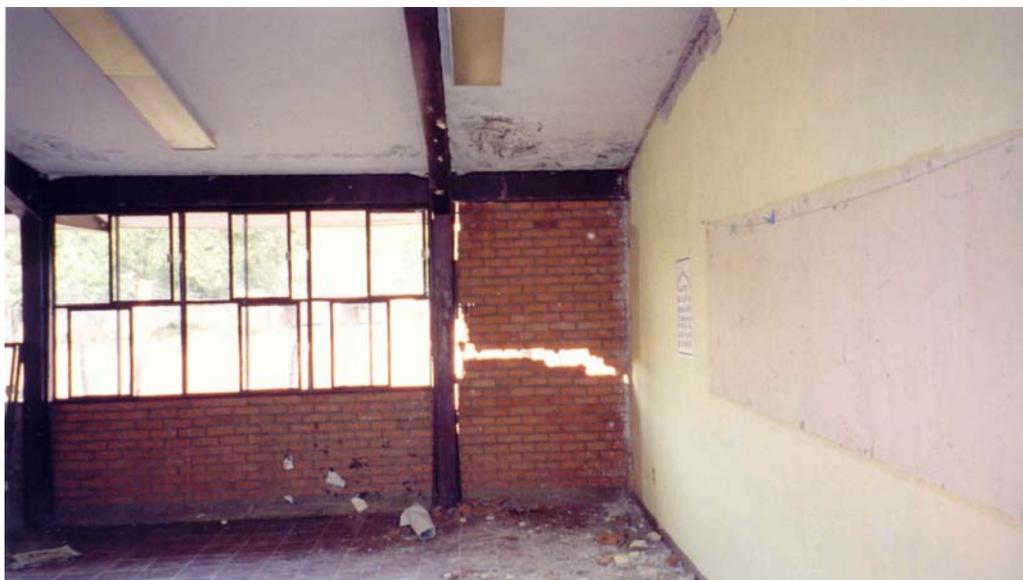
**Figura 8.15** Daño en muros de relleno en una escuela secundaria en el poblado de El Chante, municipio de Autlán de Navarro

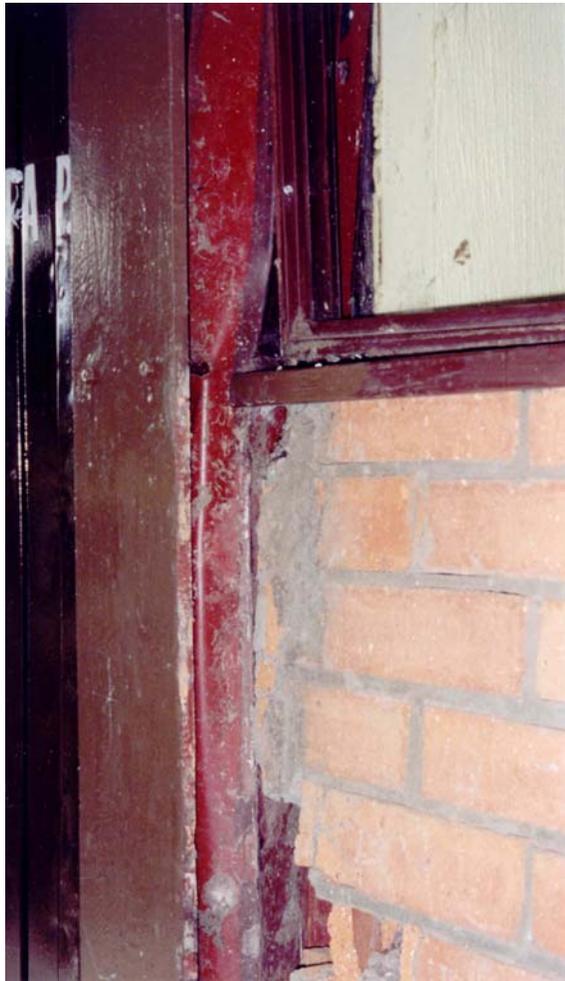
**Figura 8.16** *Deficiente separación de los muros de relleno en una escuela secundaria en el poblado de El Chante, municipio de Atlán de Navarro*

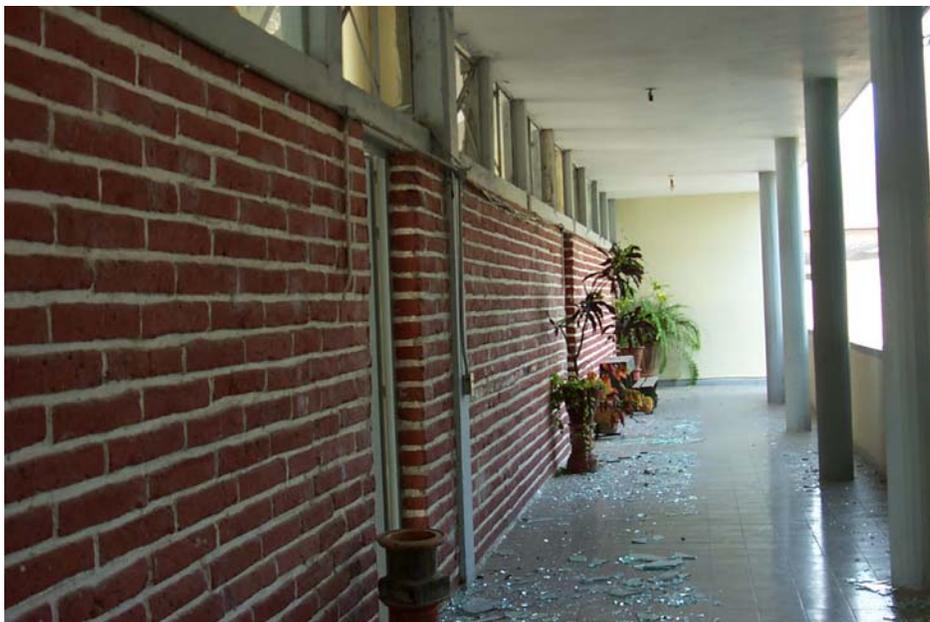
**Figura 8.18** *Rotura de vidrios en un edificio escolar*

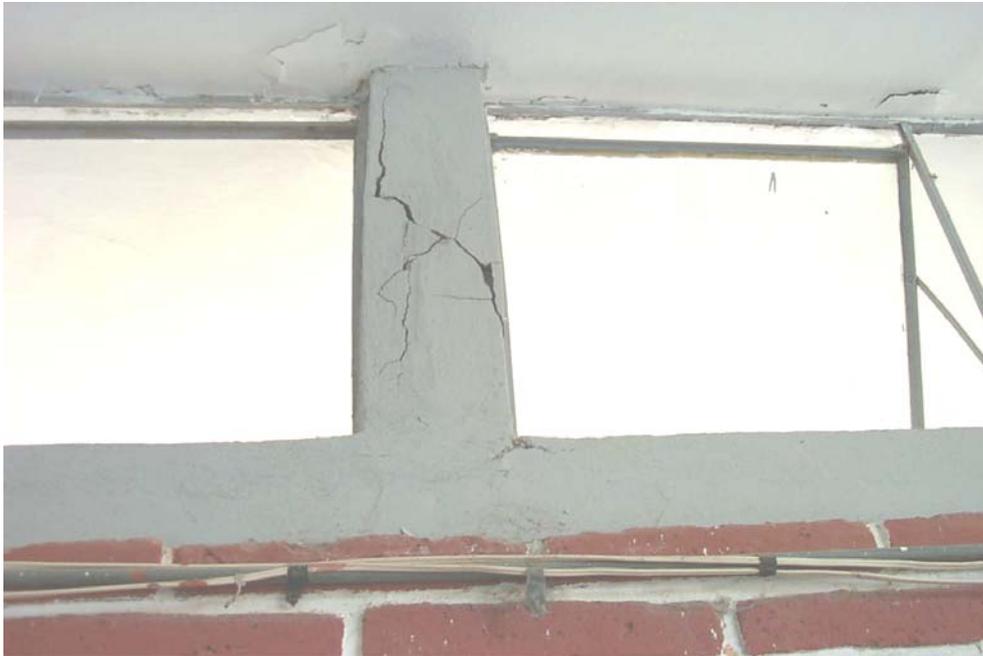
**Figura 8.19** Daño por esfuerzo cortante en un elemento corto de concreto reforzado

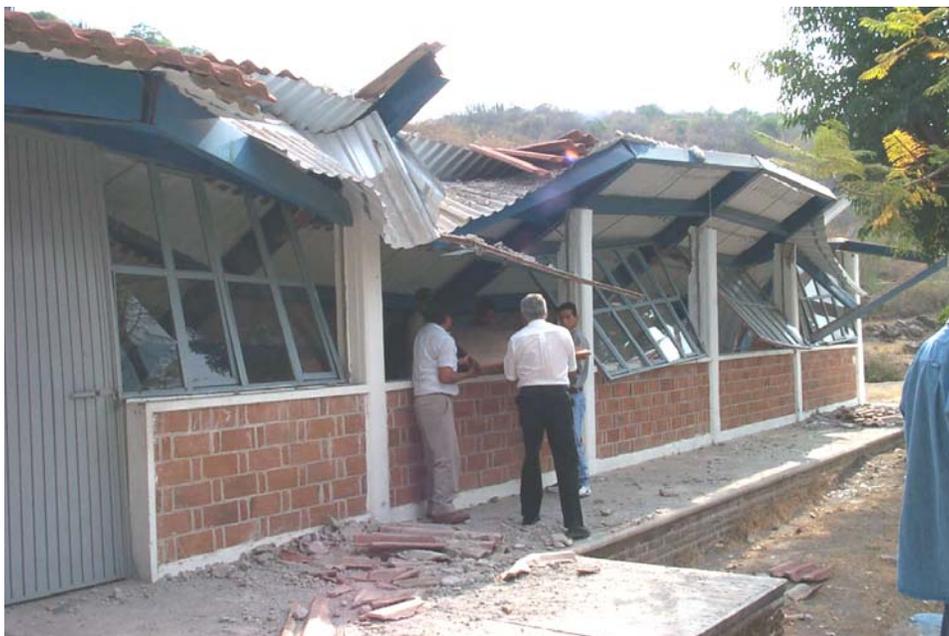
**Figura 8.20** Falla del sistema de techo de un edificio escolar

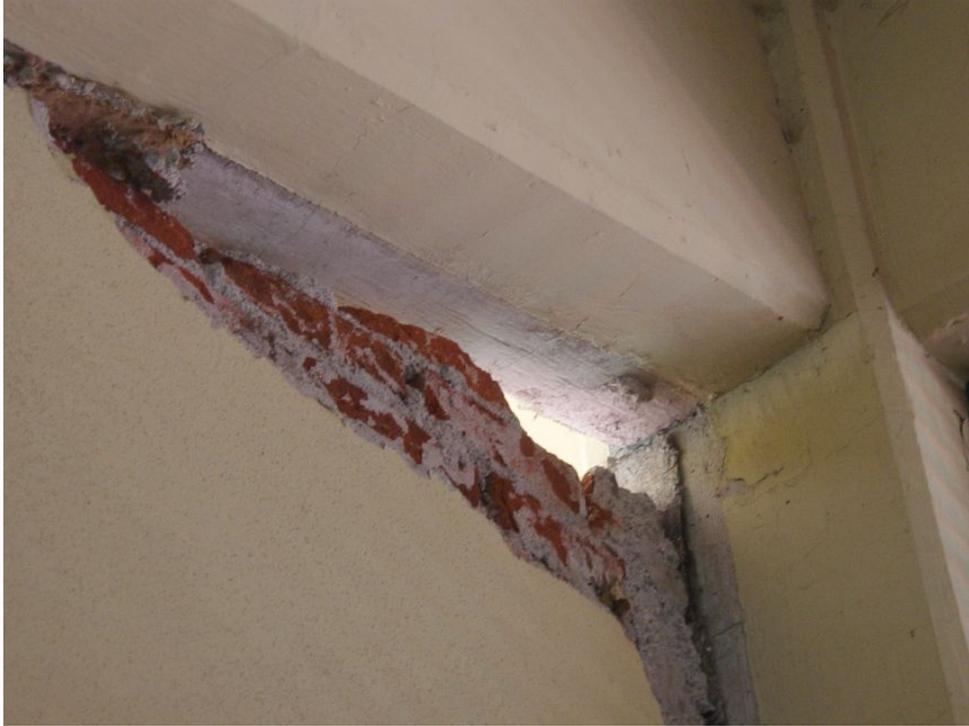
**Figura 9.17** Daño en muro divisorio del Hospital del IMSS en Coalcomán

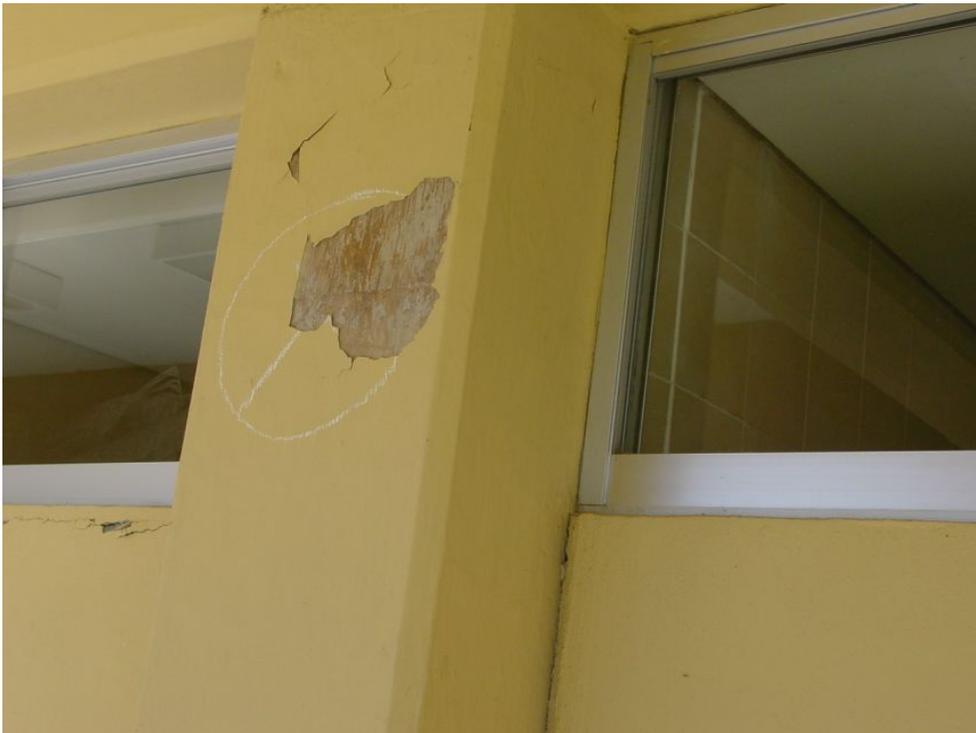
**Figura 9.18** Daño ligero en una columna del Hospital del IMSS en Coalcomán

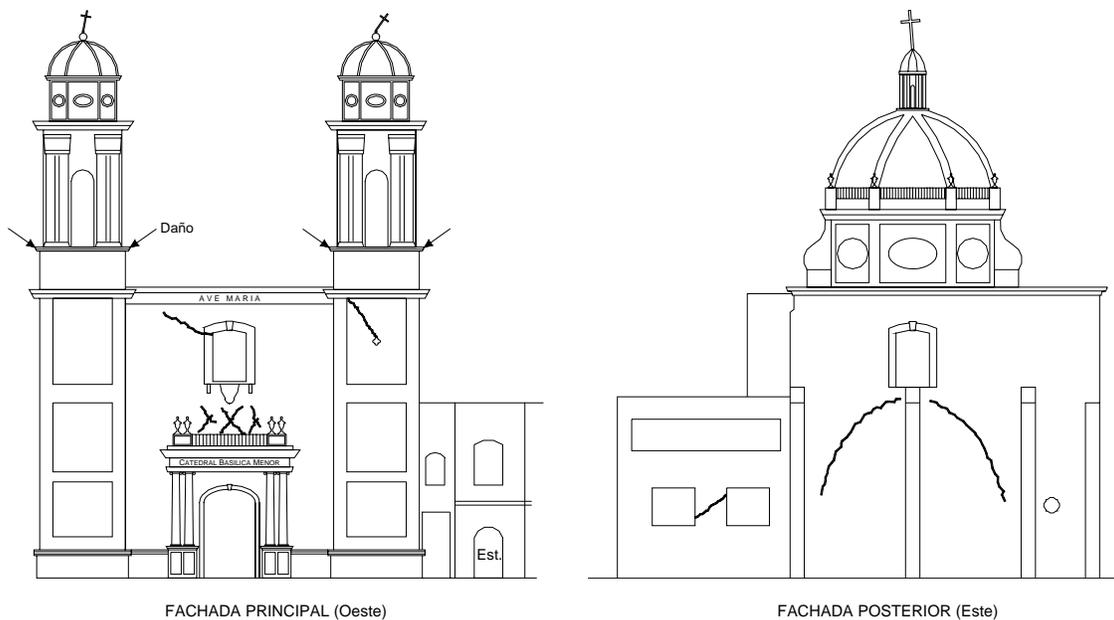
**Figura 10.6 Agrietamientos en las fachadas**

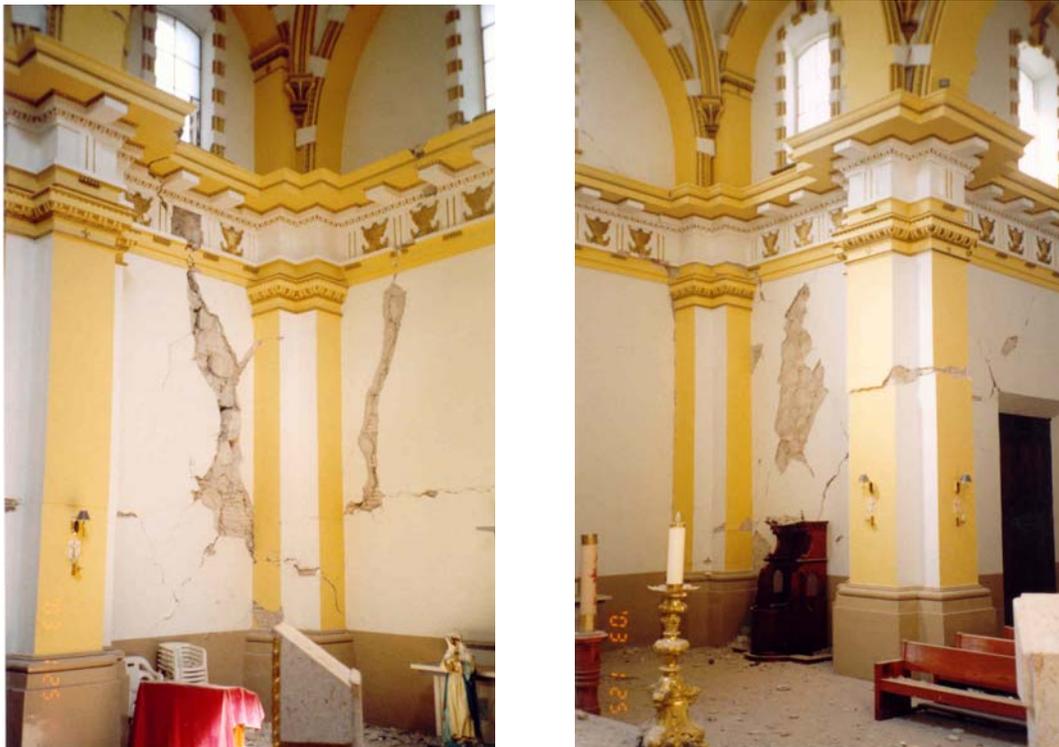
**Figura 10.10** Daño observado en algunos de los muros de la iglesia

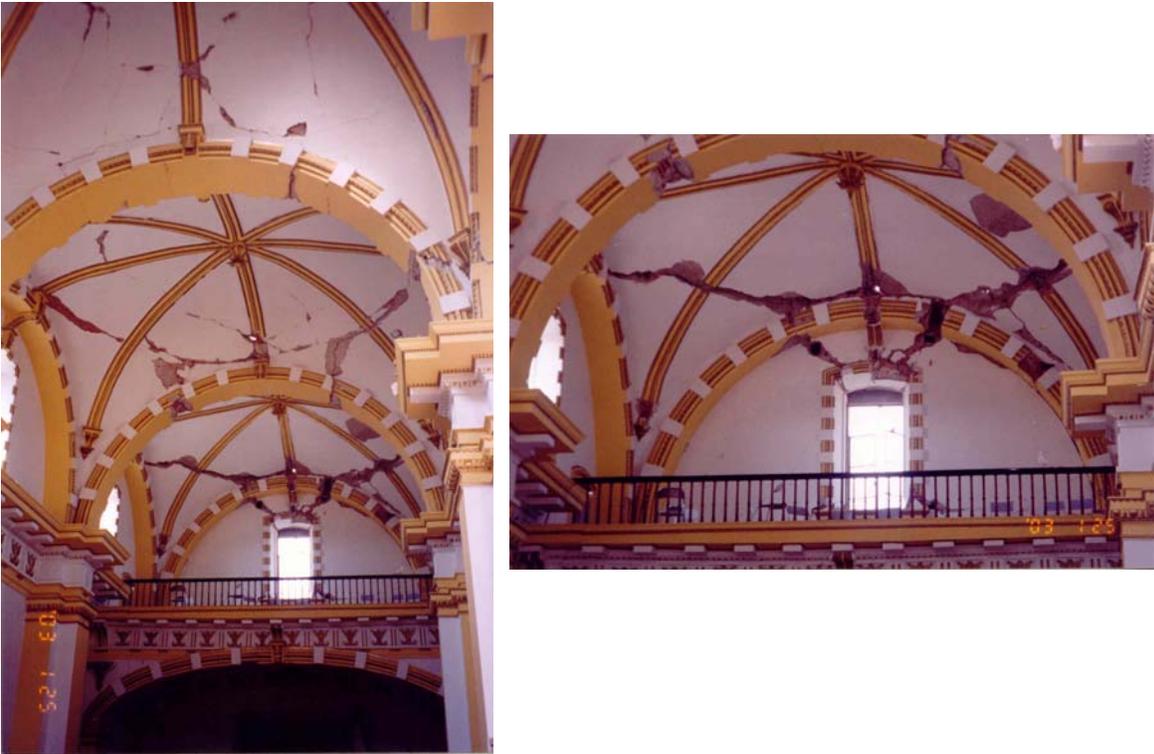
*Figura 10.11 Daño observado en las cúpulas de la iglesia*

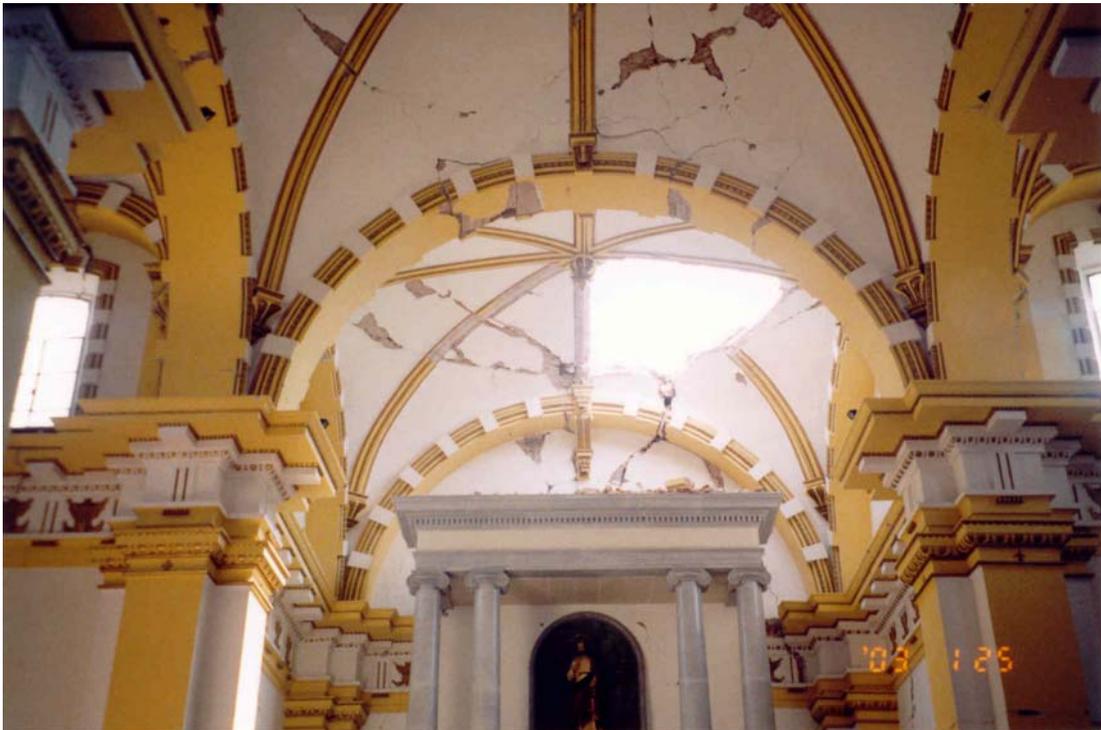
*Figura 10.12 Caída parcial de la cúpula del crucero*

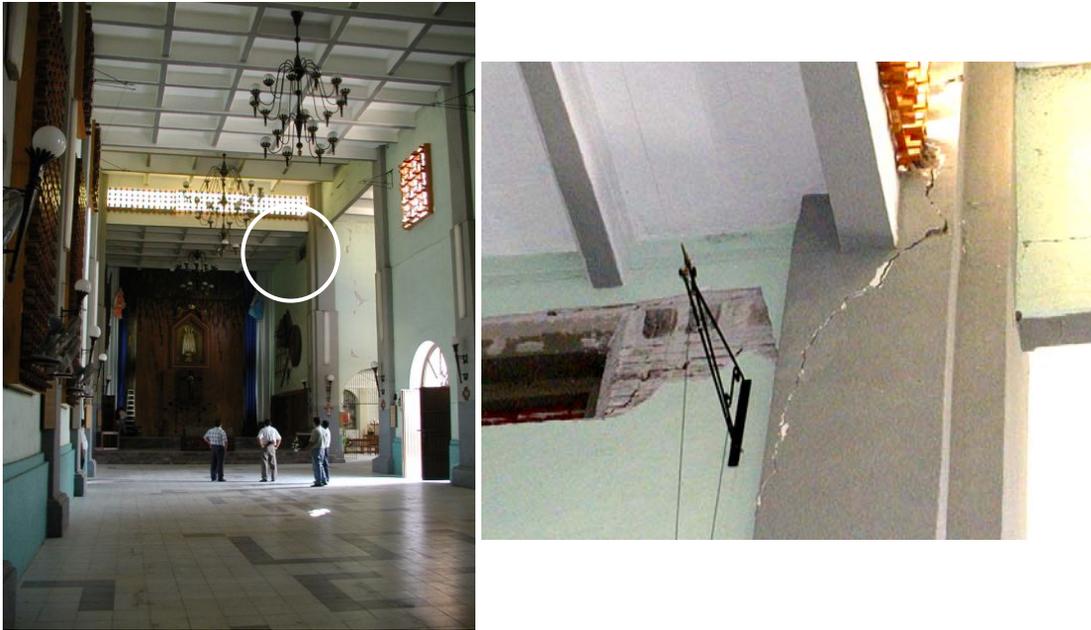
**Figura 10.19** Vista de la nave principal y detalle de daño en la parte superior de una columna

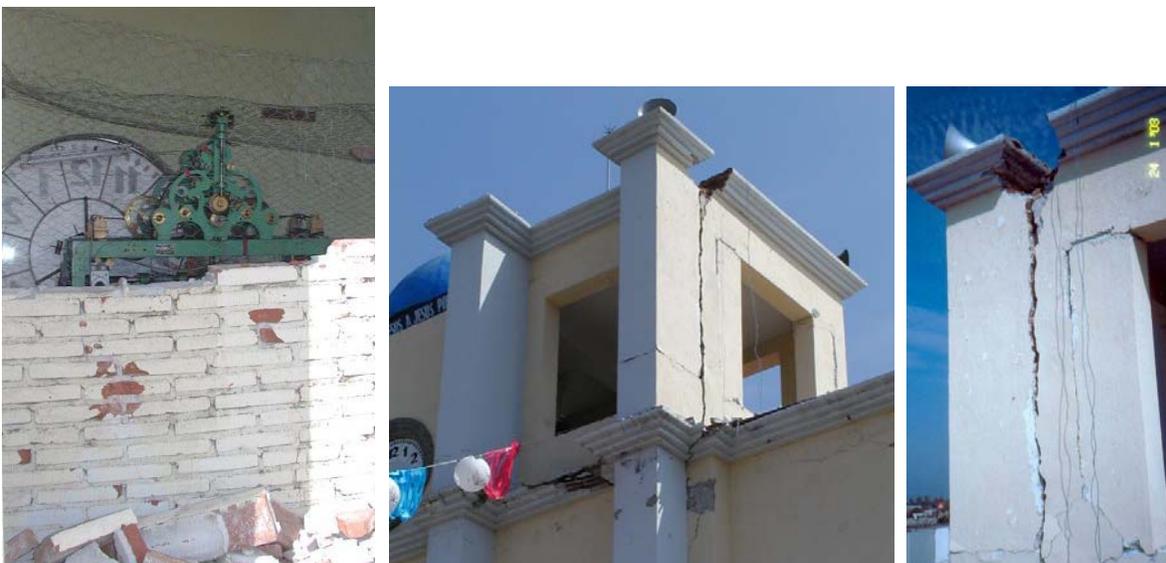
**Figura 10.20** Daños en el campanario del templo de Sto. Santiago

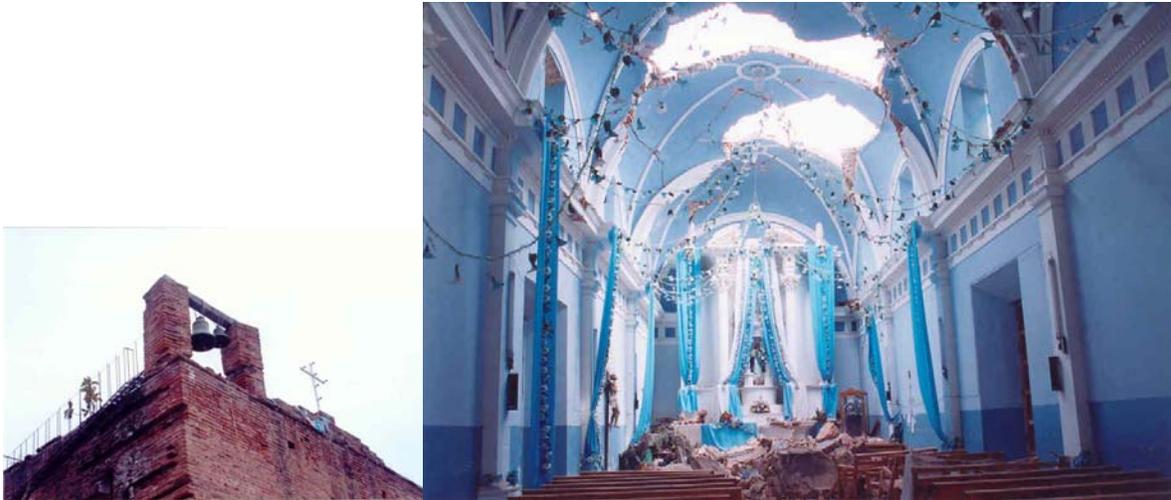
**Figura 10.26** Daños severos, colapso de las bóvedas de iglesia en Tetapán, municipio de Zapotoitlán de Vadillo

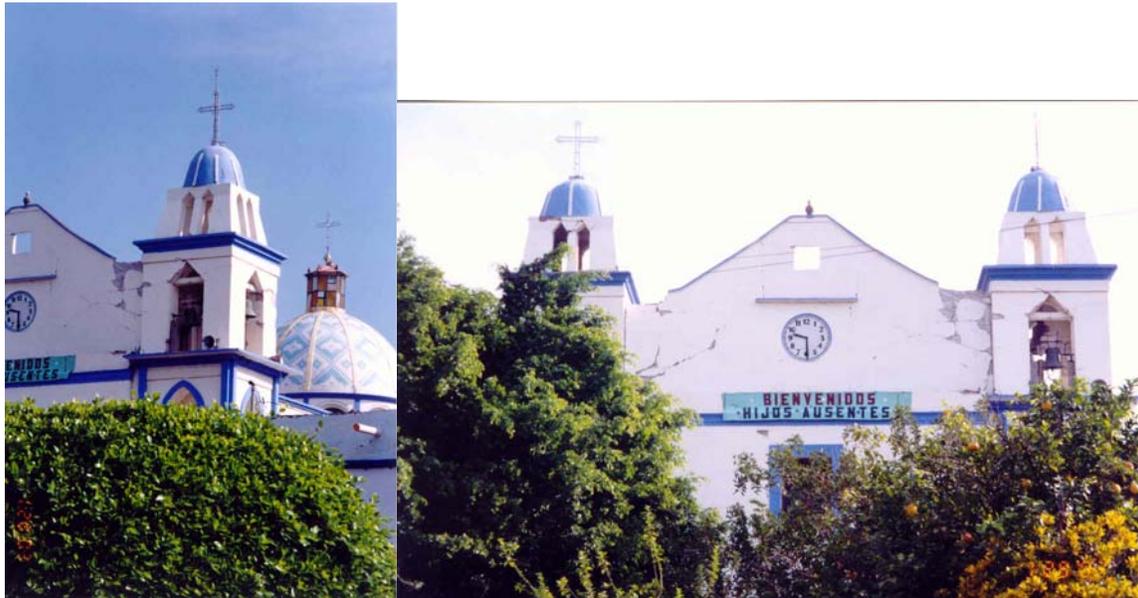
**Figura 10.27** Daños severos, agrietamiento entre los cuerpos de torres de campanarios y portón, y en los extremos de las columnas del campanario

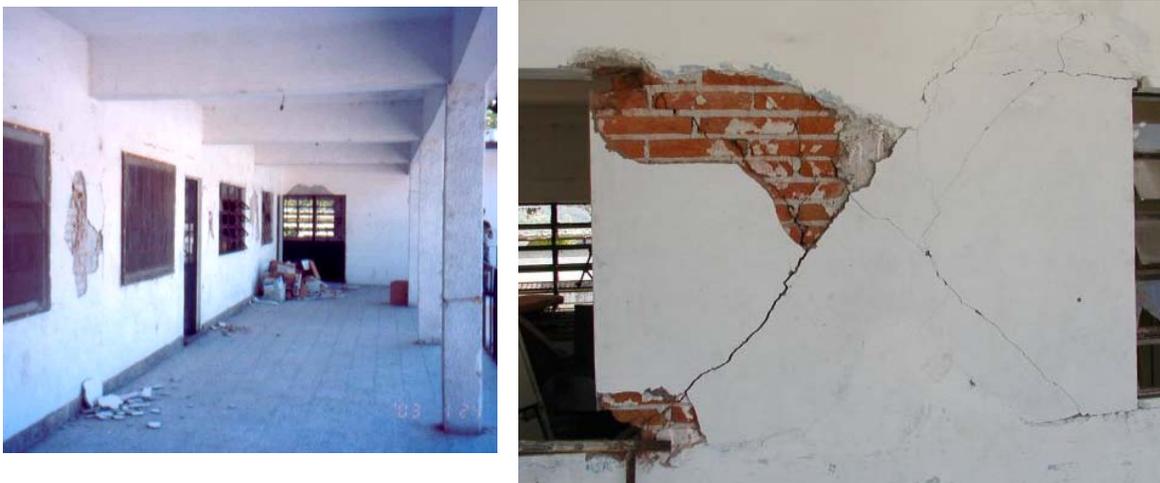
**Figura 11.15** Agrietamiento en X en segmentos de muro en la planta alta

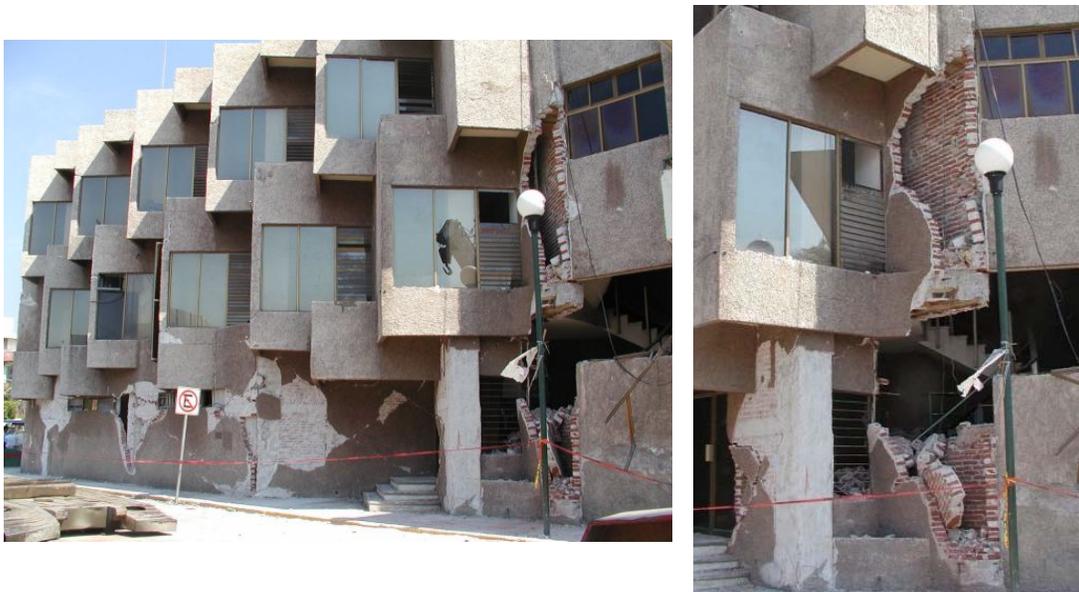
**Figura 12.8** Fachada principal y detalle del daño

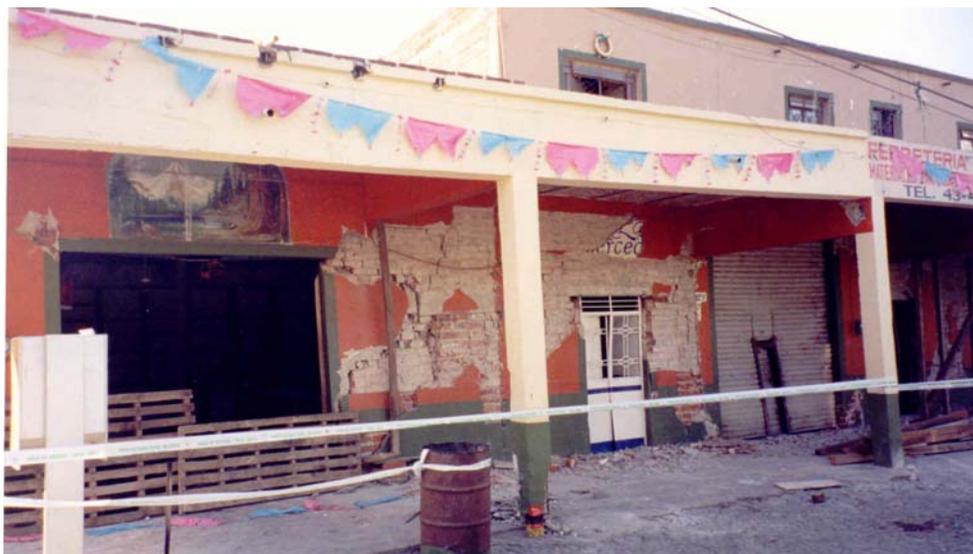
**Figura 12.11** Daños en muros de carga en construcciones de uso comercial en Zapotitlán de Vadillo

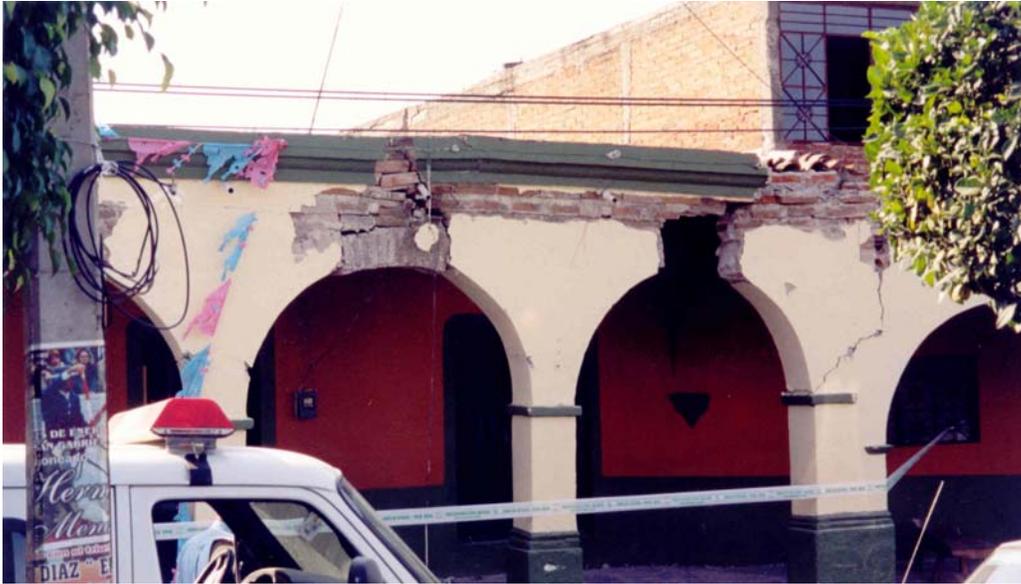
**Figura 12.12** *Daño en el sistema de arcos de construcciones de uso comercial en Zapotitlán de Vadillo*

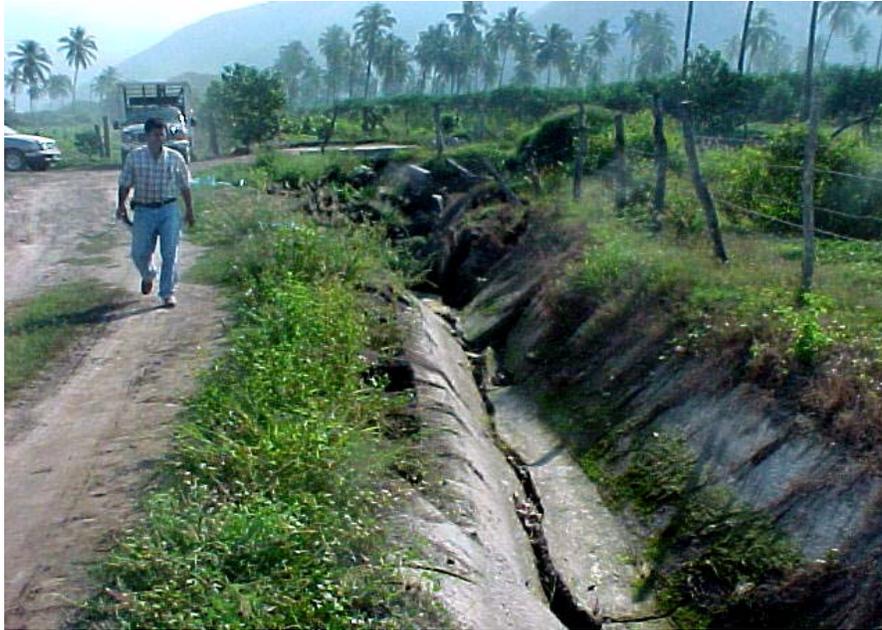
**Figura 13.6 Daños en el módulo Tecuanillo en el distrito de riego núm. 58**
