## EL SISMO DE TEHUACÁN DEL 15 DE JUNIO DE 1999

**CENTRO NACIONAL DE PREVENCIÓN DE DESASTRES**

Julio, 1999

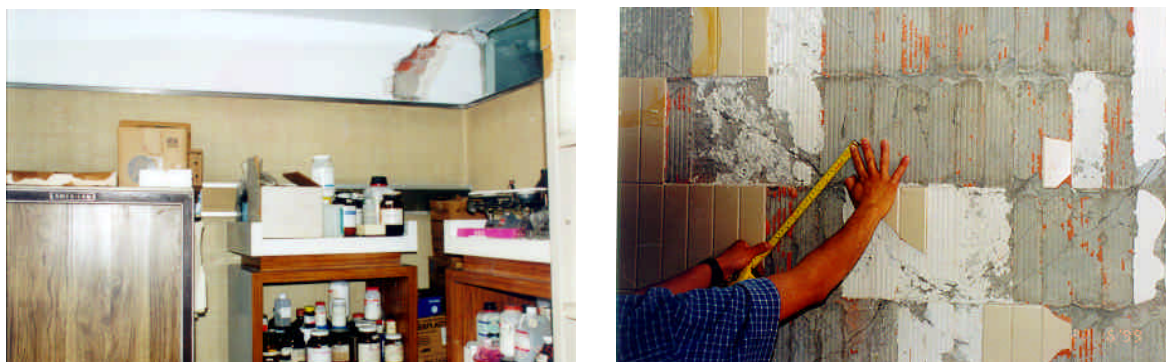
detalle del aplastamiento y desconchamiento del recubrimiento de cantera de la fachada ocurrido entre la torre de especialidades y un cuerpo alargado anexo de dos niveles.

***Figuras 4.4 y 4.5 - Agrietamiento en muros divisorios y muros de la junta constructiva entre cuerpos***

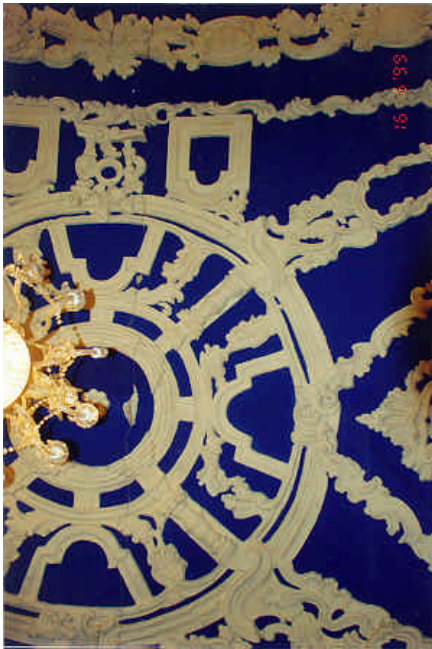
**Figuras 5.55 y 5.56 - Agrietamiento en bóvedas y muros del Salón Melchor de Covarrubias**

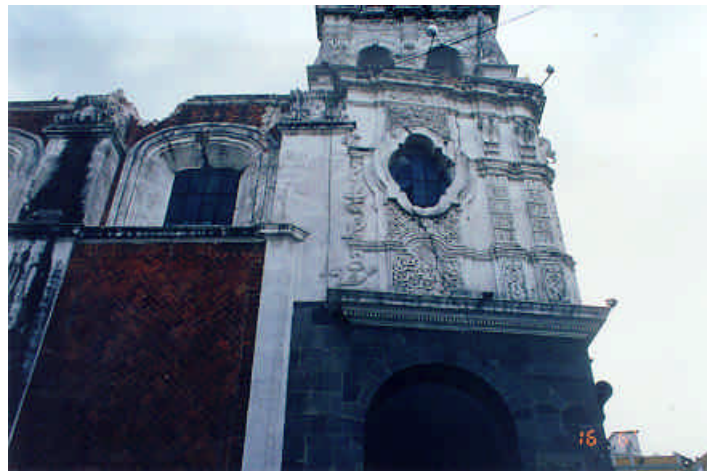
El daño en la Iglesia de la Compañía se localiza en dos regiones específicas. Una es el portal de fachada y la segunda en las crujías longitudinales ubicadas hacia el norte, paralela a la calle de Juan de Palafox y Mendoza. El daño en el portal se observó en forma de agrietamiento y desconchamiento de la mampostería a lo largo del espinazo de las bóvedas y en uno de los costados de la torre norte (fig. 5.62).

**Figura 5.62 - Daño en la torre norte**

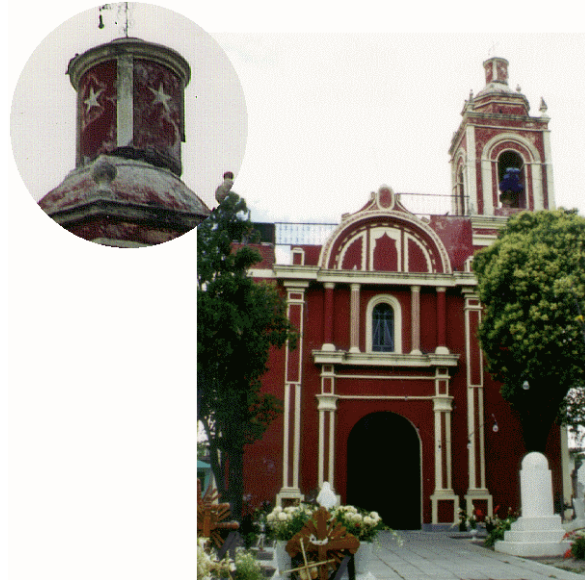
**Figuras 5.115 y 5.116 - Agrietamientos previos en los contrafuertes y detalle del daño en la torre**

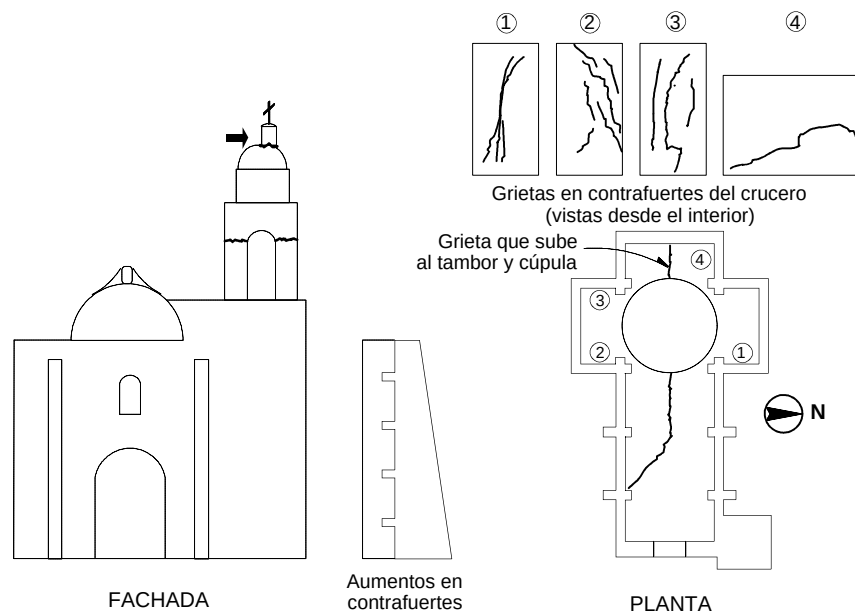
**Figura 5.117 - Esquema de los agrietamientos observados**

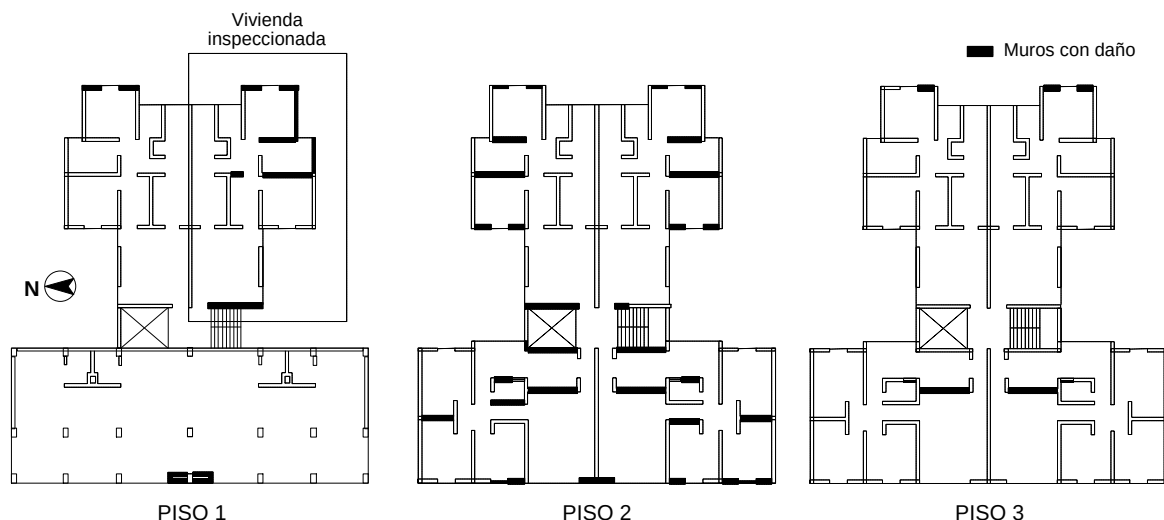
**Figura 6.34 - Localización de muros con agrietamiento**
