## El sismo de Tecomán del 21 de enero de 2003 (Me 7.6)

DIRECCIÓN  
DE  
INVESTIGACIÓN

EL SISMO DE TECOMÁN, COLIMA DEL 21 DE ENERO DE 2003 (Me 7.6)

Noviembre, 2003

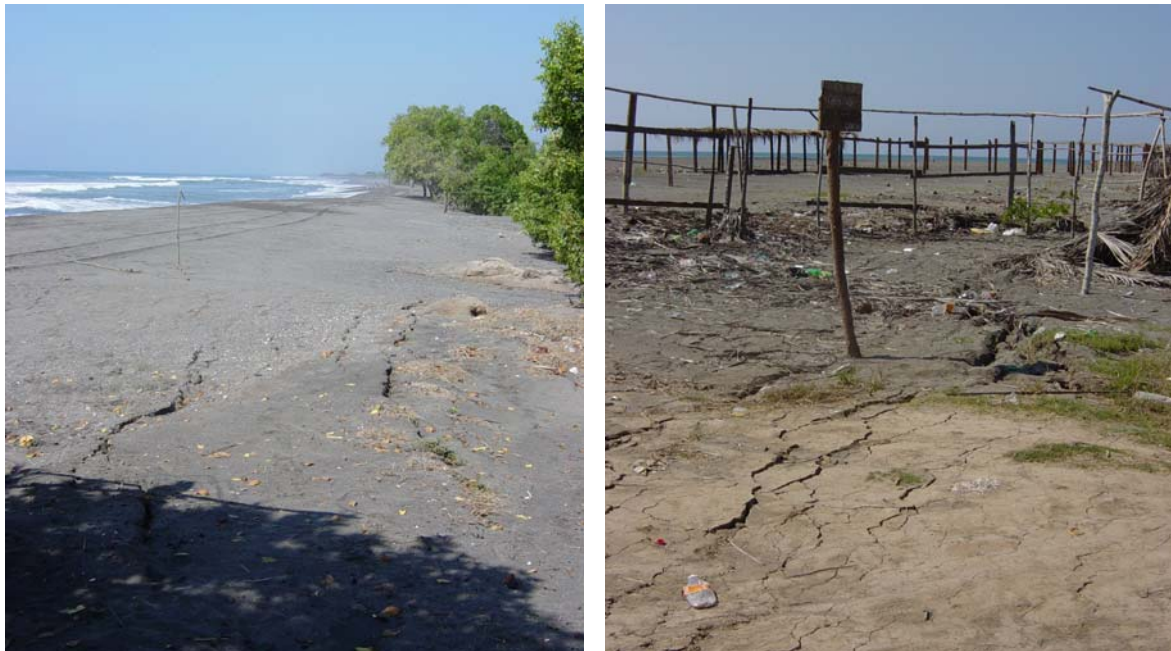
Otros casos de licuación ocurridos durante el presente sismo, fueron los que se reportaron en dos sitios localizados muy cerca de la playa, no lejos de las poblaciones Cerro de Ortega en el estado de Colima y Coahuayana en el estado de Michoacán (Fig. 5.4). Según versiones de los pobladores se escucharon ruidos que parecían como si el suelo “bufara”, para después experimentar un flujo repentino de agua y suelo a través de pequeños volcancitos y grietas formadas en el terreno (Fig. 5.5); esta descripción a todas luces hace referencia a un fenómeno de licuación.

**Figura 5.4** Grietas ocasionadas por el fenómeno de licuación en suelos arenosos ubicados en los límites de Colima (Cerro de Ortega) y Michoacán (Coahuayana ), Fotos cortesía del Ing. Germán Espítia

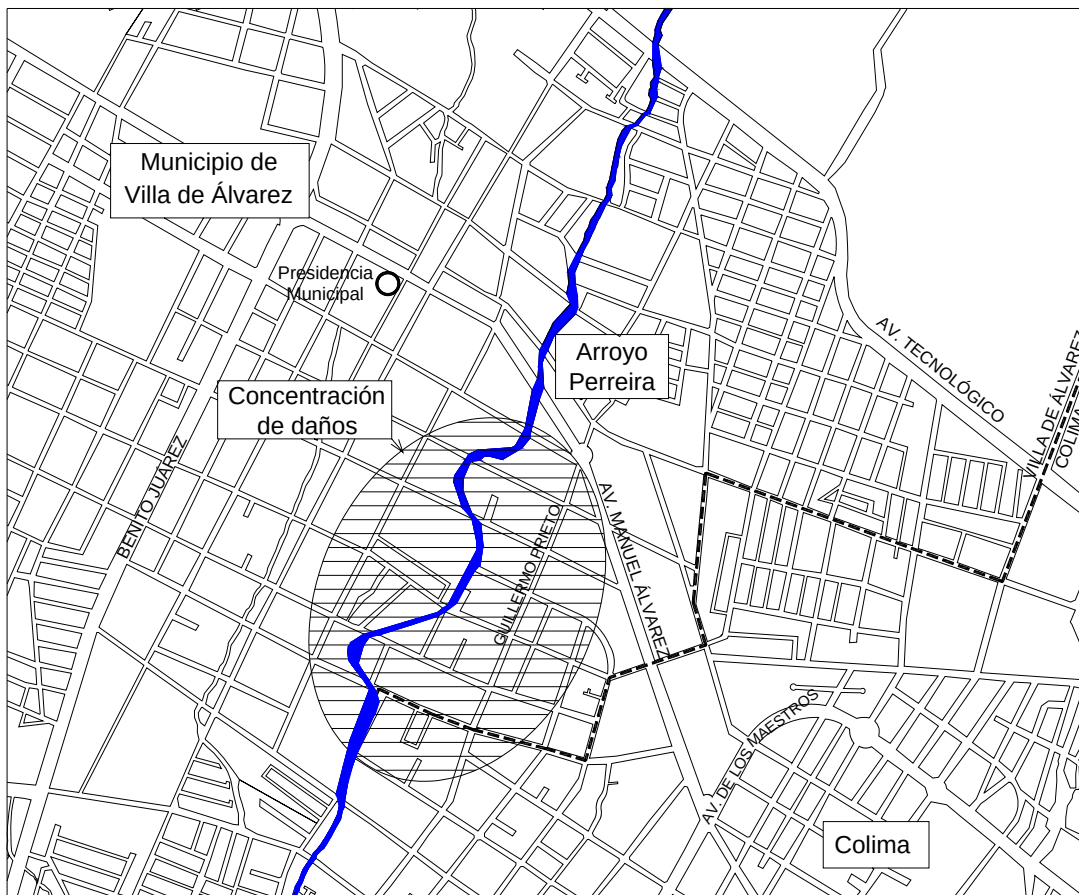
Uno de los fenómenos que ha llamado la atención de la comunidad ingenieril y de las autoridades locales, así como de Protección Civil de Colima, respecto a los daños geotécnicos y estructurales ocurridos durante el sismo del 21 de enero en la población de Villa de Álvarez, se refiere a la concentración de daños en una pequeña área de dicho municipio (Fig. 5.7), cuya cabecera municipal se encuentra localizada a escasos 4 km al noroeste de la ciudad de Colima. En esta ciudad, y en particular la zona comprendida entre las calles: Vicente Guerrero, Guillermo Prieto, Plutarco Elías Calles y la Av. Manuel Álvarez, se identificaron algunos casos donde las condiciones particulares del suelo, en zonas de extensión reducida, provocaron gran daño en las edificaciones del lugar.

**Figura 5.7** Concentración de daños en el municipio de Villa de Álvarez debido a las malas condiciones del terreno

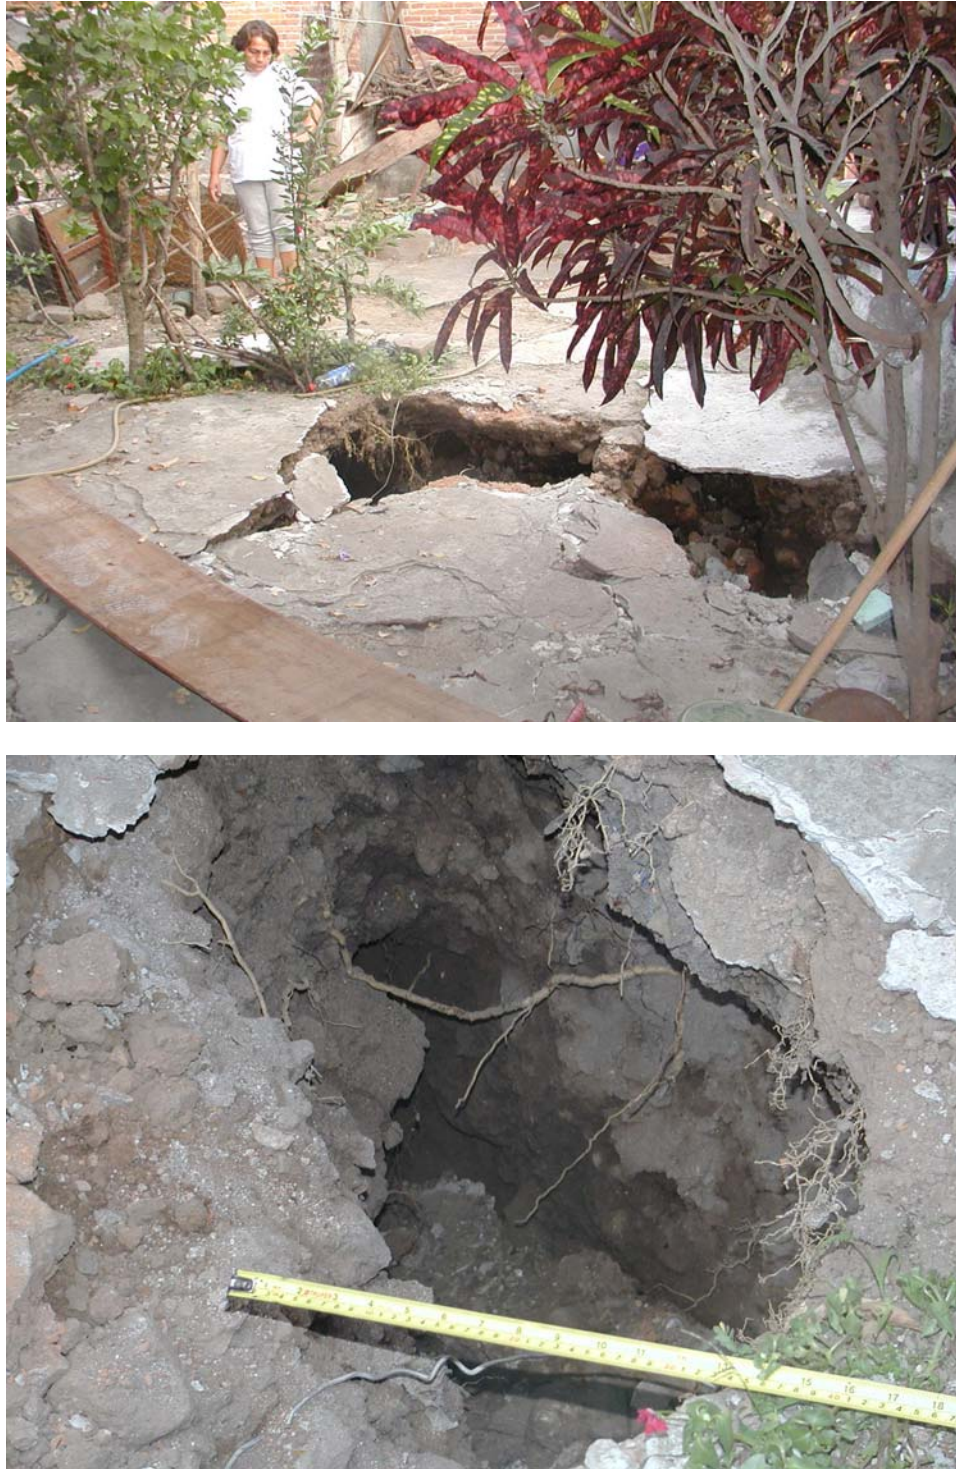
de las construcciones durante las solicitaciones sísmicas, aunadas a la falla repentina de los huecos o cavernas por la acción de las cargas dinámicas. Estos aspectos se evidenciaron en algunos sitios de Villa de Álvarez, donde ocurrieron asentamientos súbitos y hundimientos en los patios de algunas casas habitación (Fig. 5.8).

**Figura 5.8** Asentamiento brusco del terreno en los patios de algunas casas ubicadas en el municipio de Villa de Álvarez

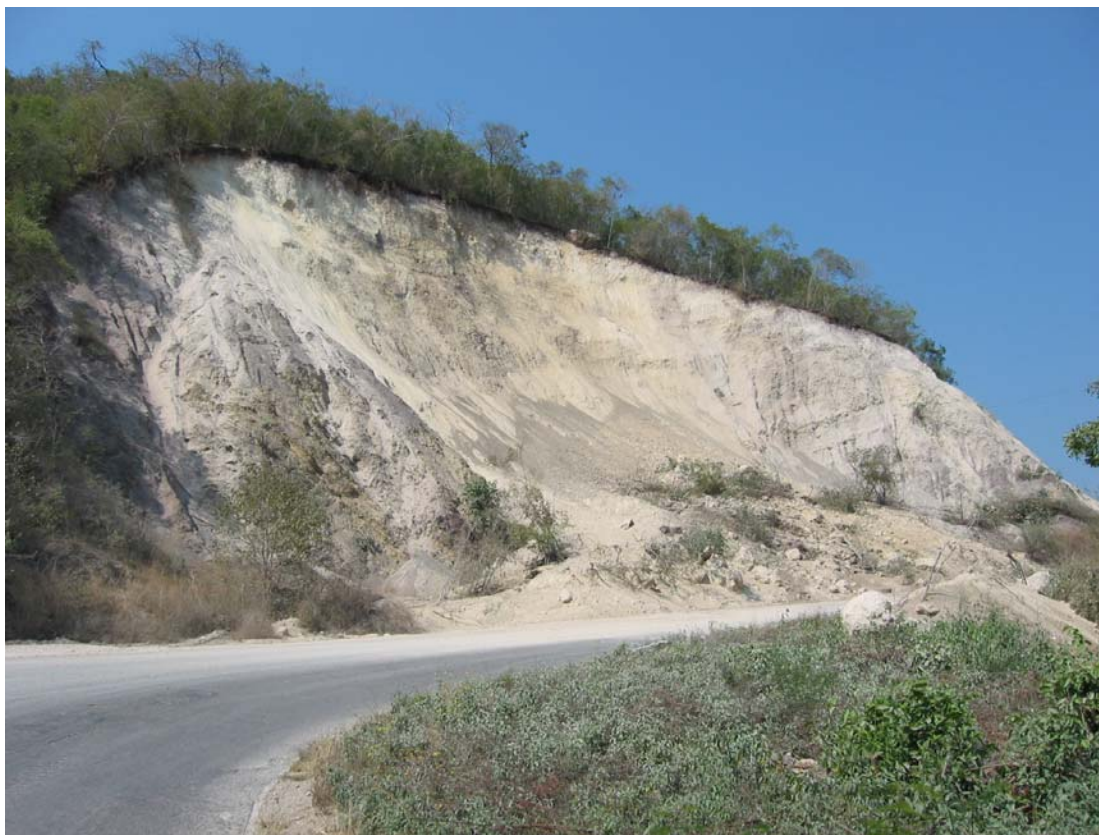
Más deslizamientos, ocasionados por el sismo, en el estado de Colima se concentraron en cortes efectuados para dar paso a los caminos y carreteras del estado. El Centro SCT de Colima reportó, con fecha de enero 22, zonas de deslizamiento de tierras y rocas (Fig. 5.9) en cortes de las carreteras Colima-Guadalajara, Jiquilpan-Colima, Colima-Tecomán, Ramal-La Salada, Playa Azul-Manzanillo, Libramiento Manzanillo, Manzanillo-Barra de Navidad y Manzanillo-Minatitlán, sumando un volumen de material caído de 102,100 m<sup>3</sup>, con el mayor derrumbe de 100,000 m<sup>3</sup> entre los km 16+000 al 26+000 de la carretera Colima-Tecomán, en donde se cerró el cuerpo A y se canalizaron ambos sentidos por el cuerpo B de la carretera.

**Figura 5.9** Deslizamiento ocurrido en un corte de la carretera Colima-Tecomán

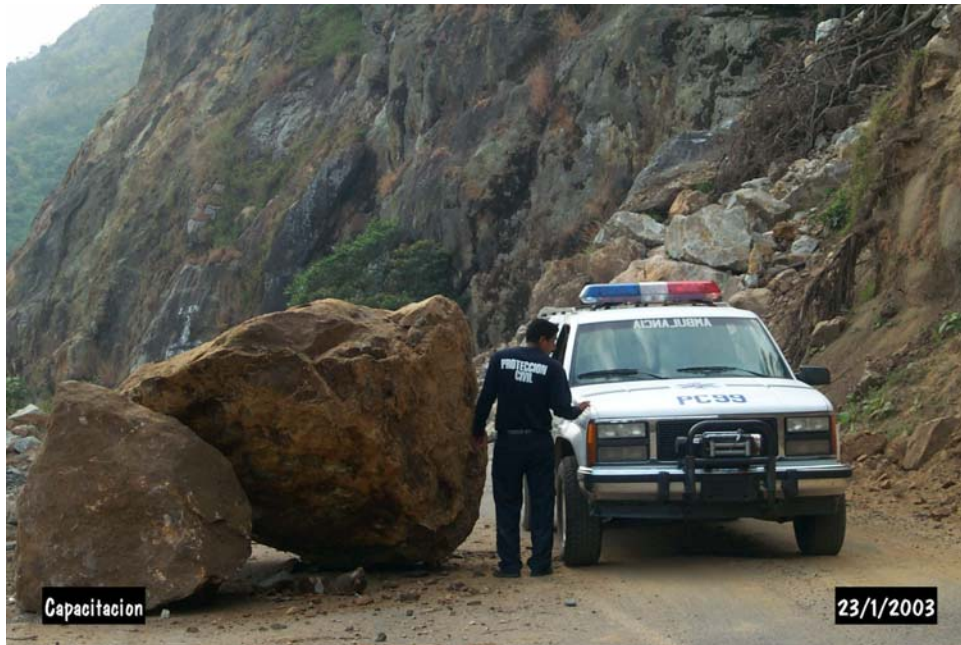
Por su parte, en el estado de Michoacán se reportaron deslizamientos y caídos de suelos y rocas en laderas contiguas a vías de comunicación carretera. La Dirección Estatal de Protección Civil de Michoacán (DEPC-Michoacán) informó sobre los deslizamientos en carreteras, y no reportó pérdidas de vidas humanas. Los deslizamientos y desprendimientos ocurrieron principalmente en la carretera que une a los municipios de Aquila y Chinicuila; presentándose caídos y desprendimientos de rocas de gran tamaño, como se muestra en la figura 5.10.

**Figura 5.10** Caídos de rocas en un corte de la carretera Aquila-Chinicuila del estado de Michoacán  
(Foto cortesía de la Dirección Estatal de Protección Civil de Michoacán)

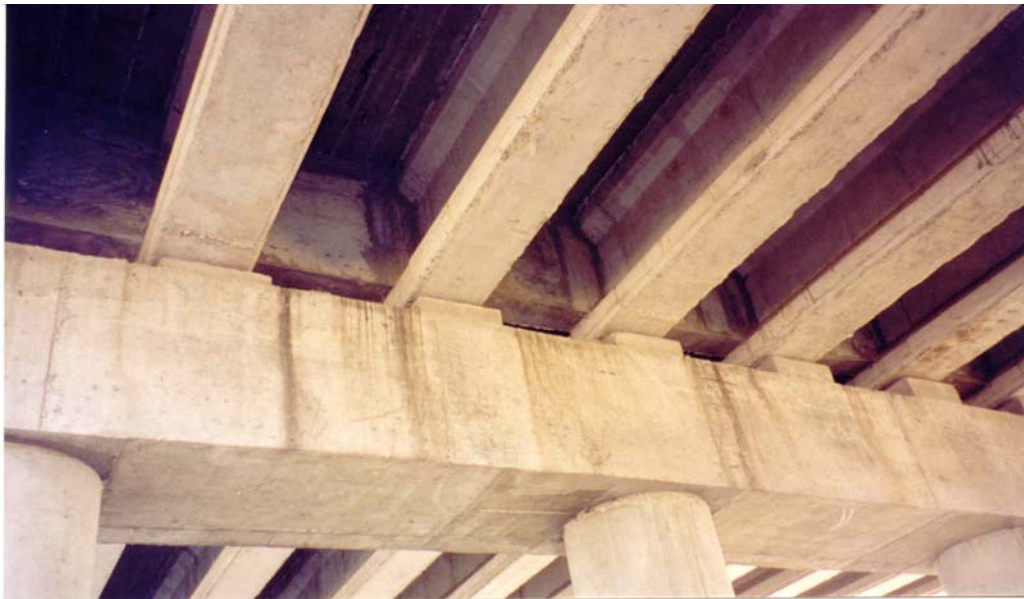
También, se observó que debido al movimiento lateral de las vigas prefabricadas y al daño en los topes, éstas quedaron desfasadas de su posición original (Fig. 6.7). Asimismo, fue evidente el movimiento de los apoyos, en la figura 6.8 se muestra un ejemplo.

**Figura 6.7** *Desfase de su posición original de las vigas precoladas del puente "Manzanillo"*

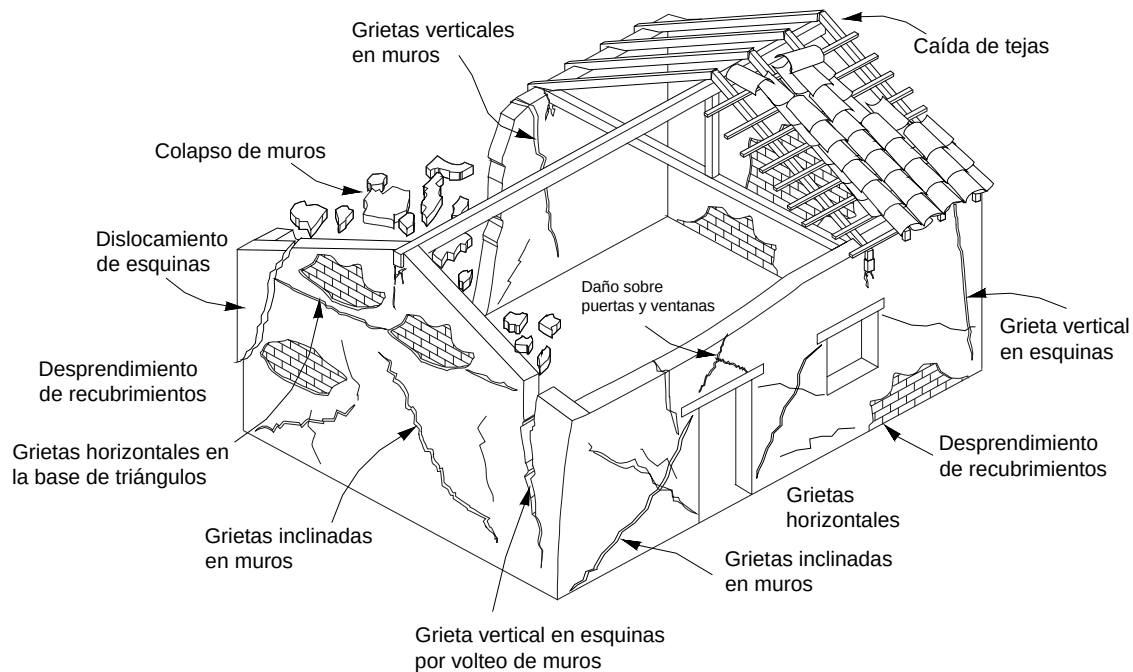
- Agrietamientos inclinados por tensión diagonal en segmentos de muros entre aberturas, en muros cabeceros y en muros laterales largos;
- Grietas verticales en las esquinas, provocado por la tendencia al volteo fuera de su plano de los muros;
- Colapso de esquinas;
- Colapso de uno o más muros;
- Colapso total de la vivienda;
- Caída de tejas, en especial en los bordes inferiores del techo;
- Daño local en el muro por el apoyo de las vigas del sistema de techo;
- Otro tipo de agrietamientos en muros, como por ejemplo las grietas horizontales en la base de los triángulos en los muros cabeceros, grietas sobre cerramientos, grietas verticales en la parte central de muros, grietas verticales y horizontales en segmentos de muro entre aberturas y grietas horizontales en la base de muros;
- Caída de recubrimientos; y
- Colapso del sistema de techo.

**Figura 7.5** Daño típico observado en la vivienda de adobep

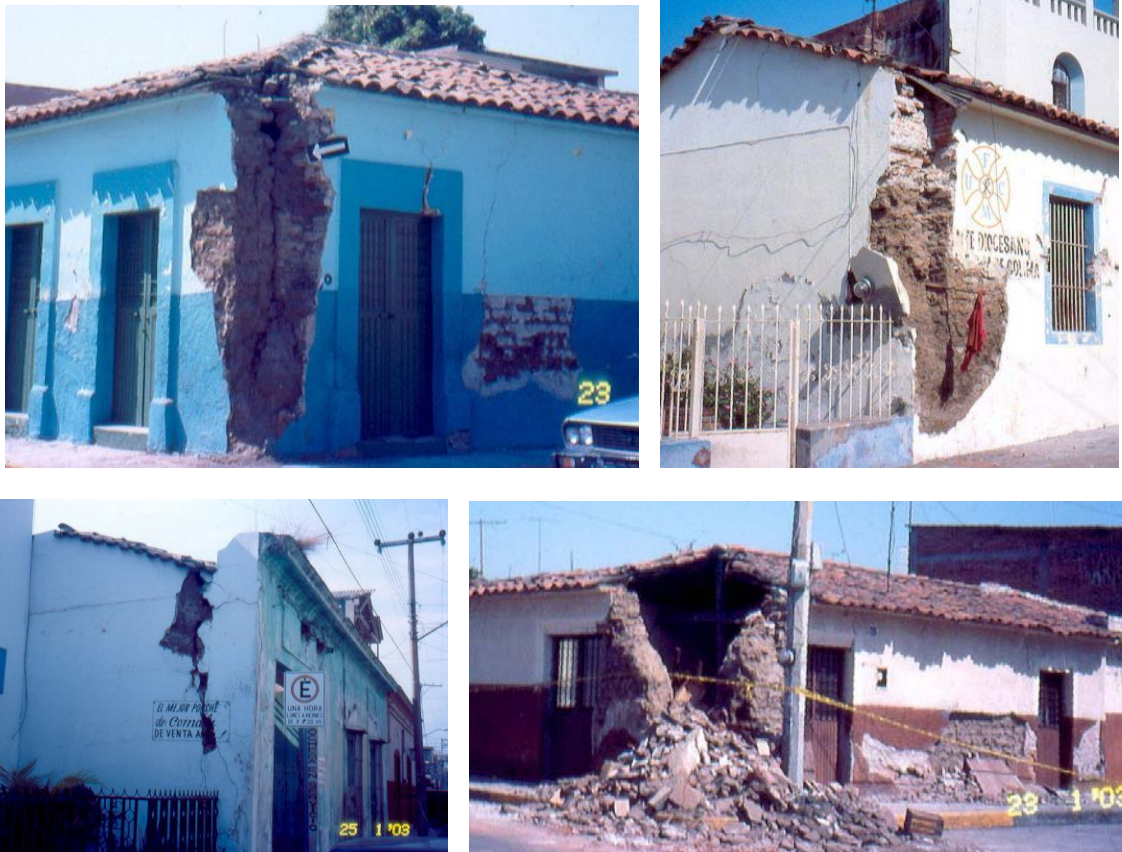
La falla generalmente se inicia en la separación de los muros en las esquinas donde concurren. Al igual que en otros eventos sísmicos, el agrietamiento vertical en las esquinas fue un tipo de daño muy repetitivo (Fig. 7.8).

**Figura 7.8 Grietas verticales y colapso de esquinas**

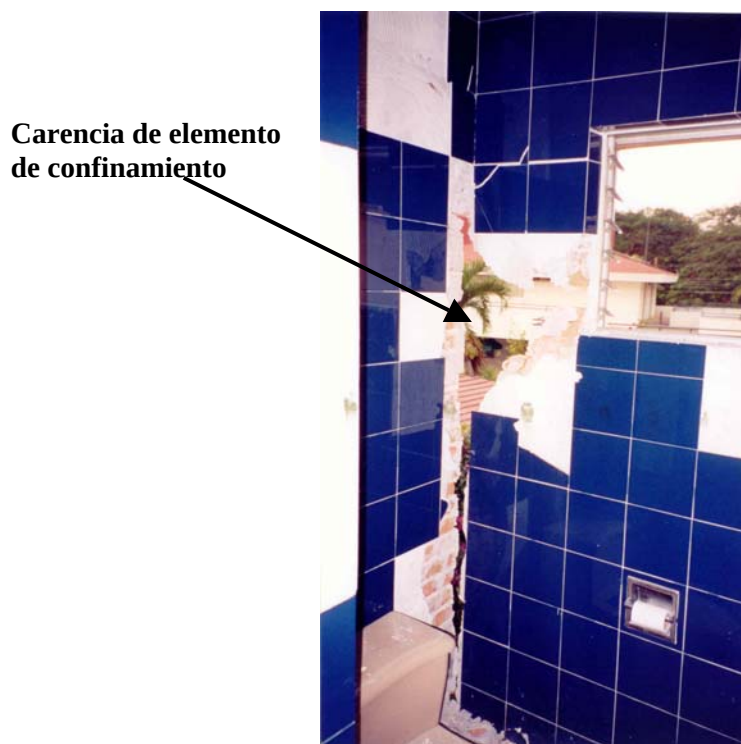
El daño en el primer nivel se aprecia en la figura 7.30 que presenta una vista interior de los muros dañados de la fachada posterior; la figura 7.31 presenta el caso de otro muro en la dirección longitudinal dañado; en ambos casos, es evidente la falta de elementos confinantes. La concentración de daño en el primer nivel se relaciona a que se observó un cambio de sección considerable en las columnas, lo que ocasiona un cambio brusco en la rigidez lateral de la estructura.

*Figura 7.30 Vista interior del daño observado en un muro de fachada en el primer nivel*

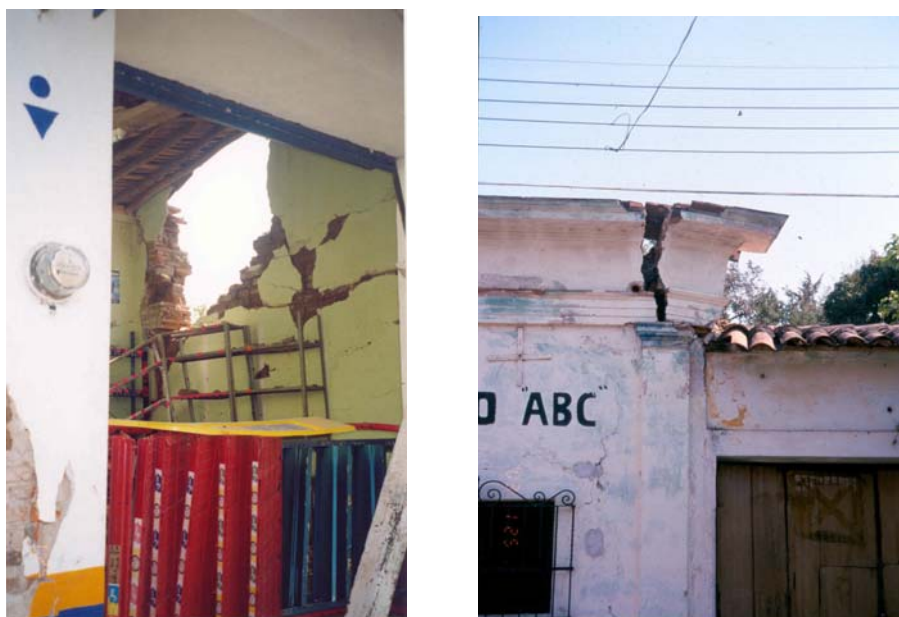
Otro tipo de daño observado en las construcciones, fue la caída parcial de los muros debido a la falta de liga entre el sistema de techo y los muros que lo soportan, así como la caída de los pretilos que normalmente adornan la fachada de las viviendas que al no contar con un anclaje adecuado y de masivos (pesado), al verse sometidos a movimientos de terreno se agrietan y caen (Fig. 7.36).

**Figura 7.36 Ejemplo de la caída parcial de muros y pretilos**

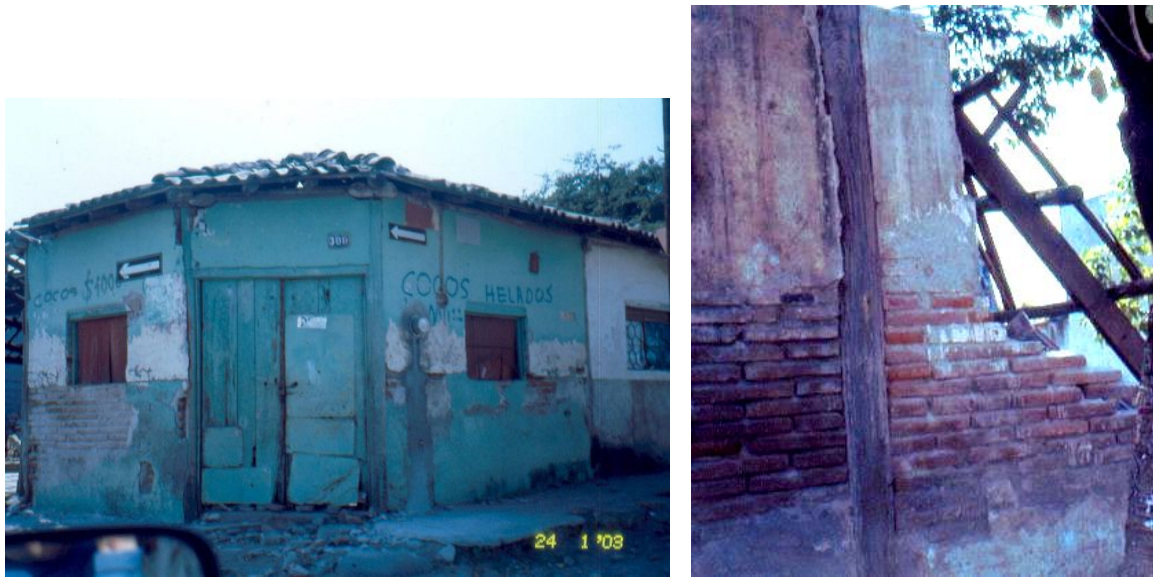
**Figura 7.44** Daño en vivienda y bardas reforzadas con madera

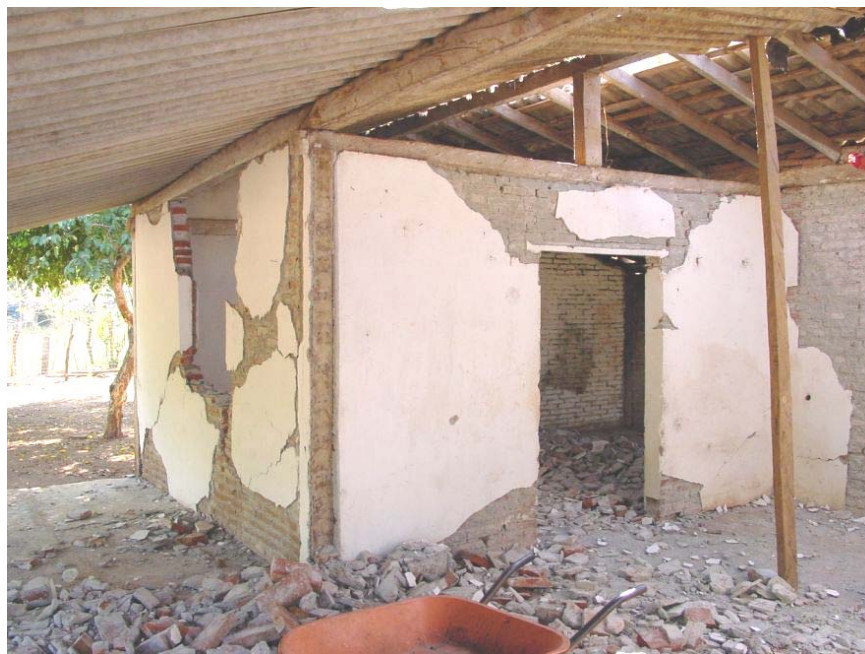
**Figura 7.117 Daños en viviendas de mampostería simple**

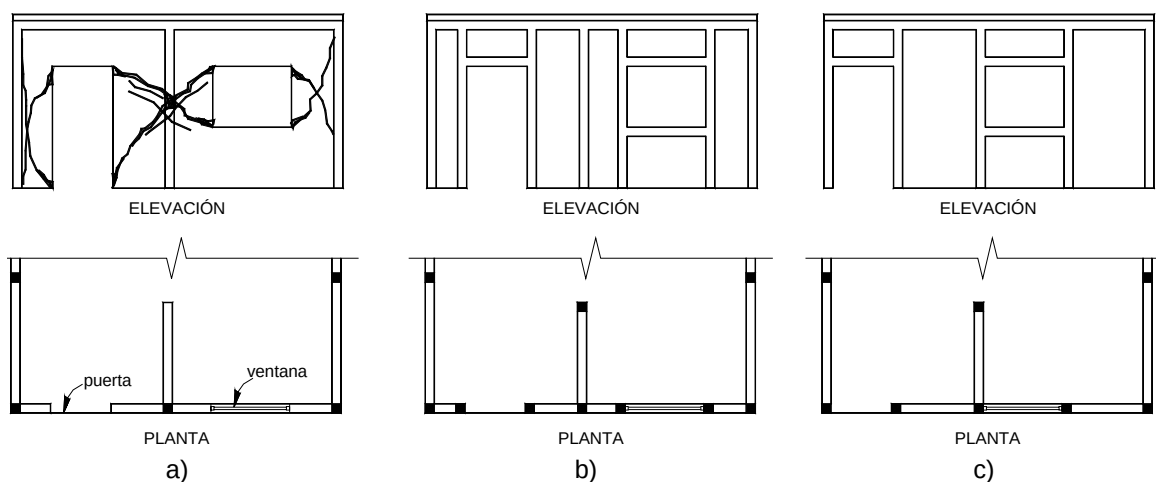
**Figura 7.120** Mampostería con confinamiento inadecuado y dos opciones que pudieron haber sido usadas para confinarlo

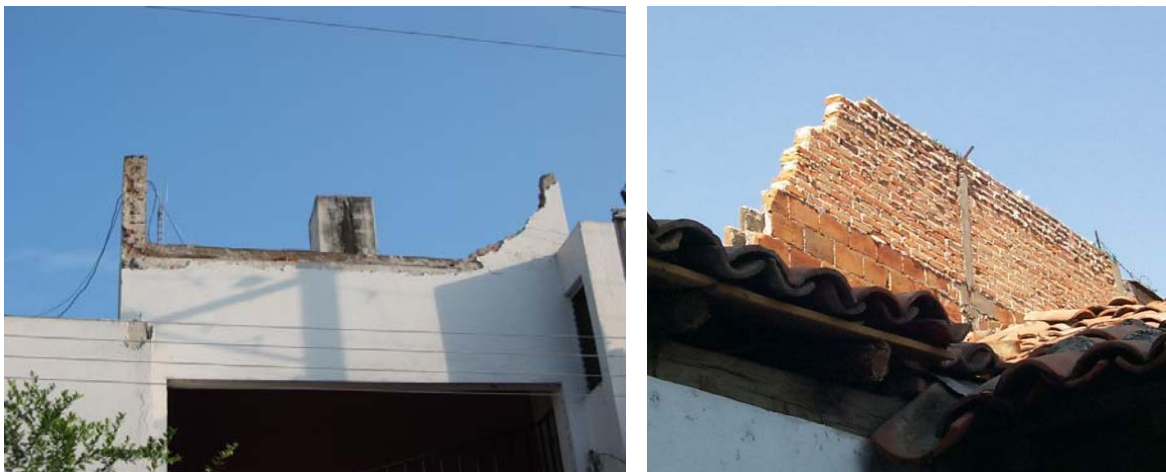
**Figura 7.132** *Caída de pretils, ambos con castillos pero sin cadena de cerramiento superior*

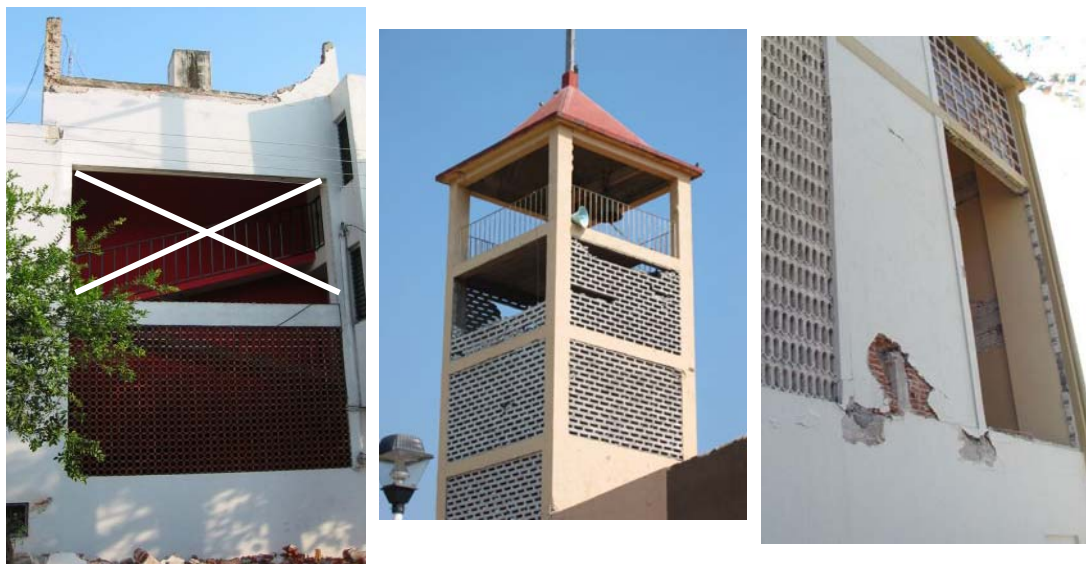
**Figura 7.136** a) Vaciado completo de la celosía en una crujía (marcado con una X), b) Daño y caída de celosía en torre de una iglesia, y c) Vaciado de la celosía en el cuerpo de otra iglesia

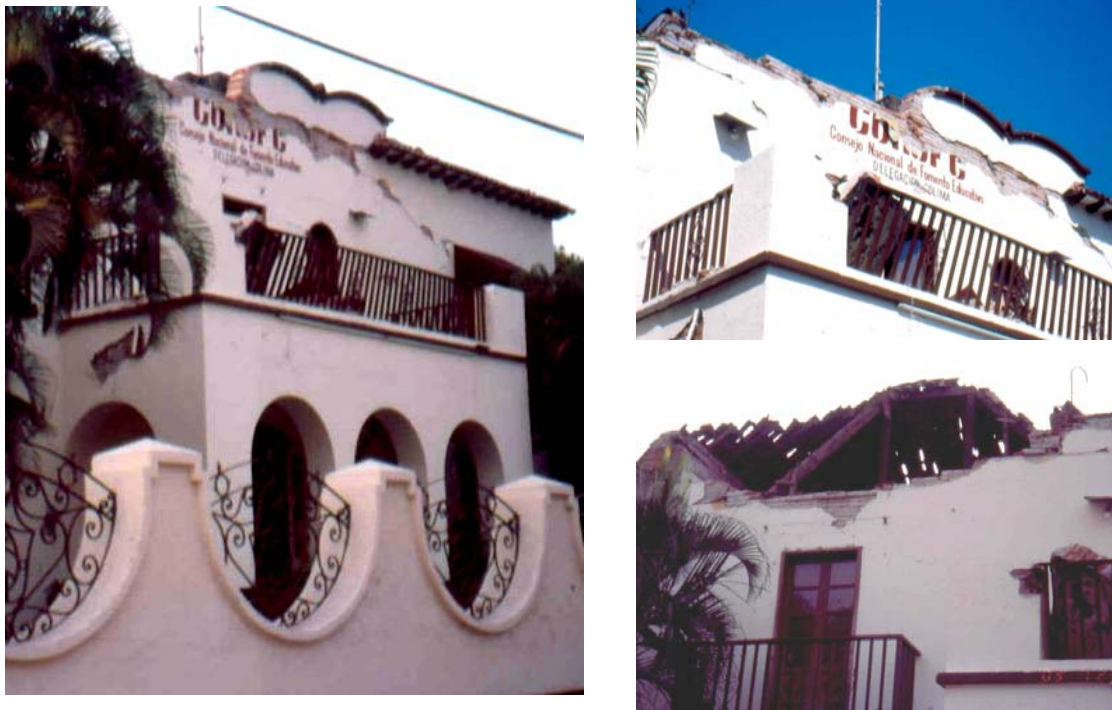
**Figura 8.5** Daños en el edificio del CONAFE

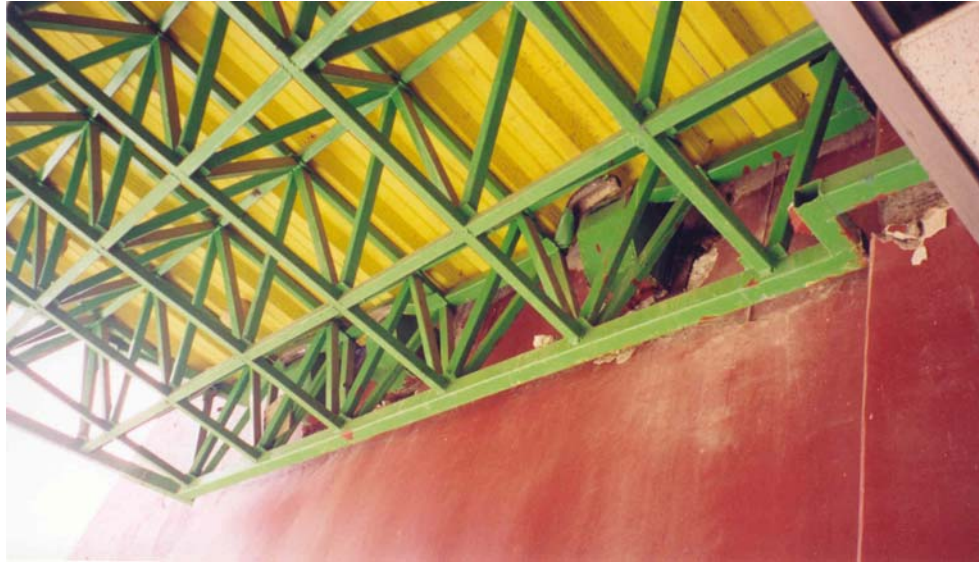
**Figura 8.9** Daño en la armadura tridimensional del acceso a la Biblioteca de Ciencias de la Universidad Autónoma de Colima

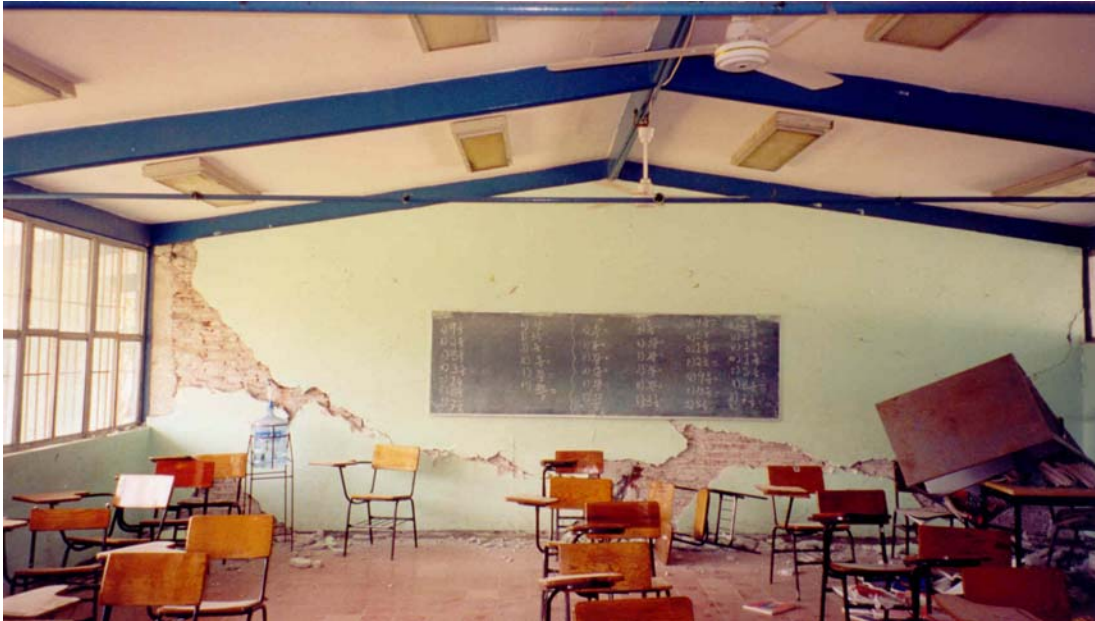
**Figura 8.13** *Vista interior del daño observado en los muros divisorios de una escuela secundaria de Ixtlahuacán*

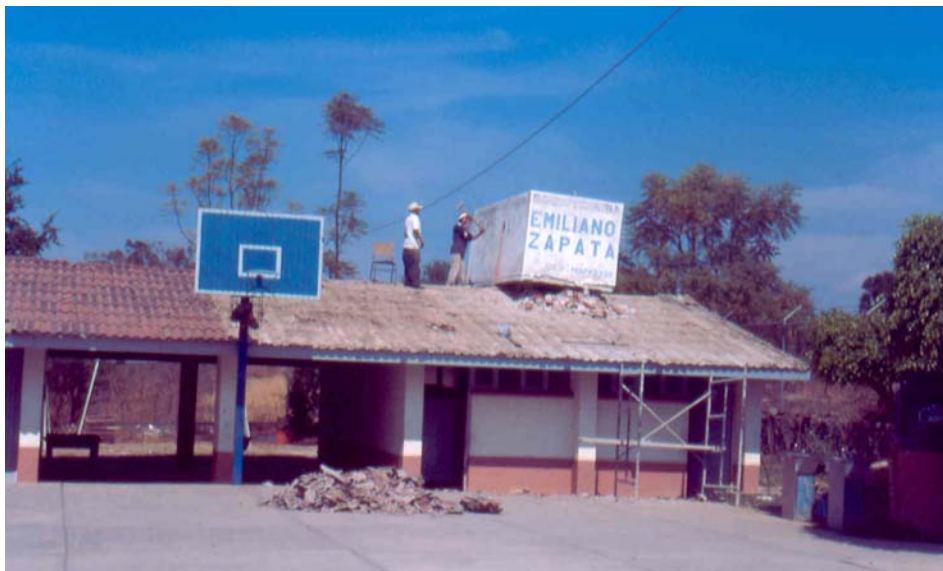
**Figura 8.17** *Falla de la estructura soporte del tinaco en una escuela primaria en Zapotitlán de Vadillo*

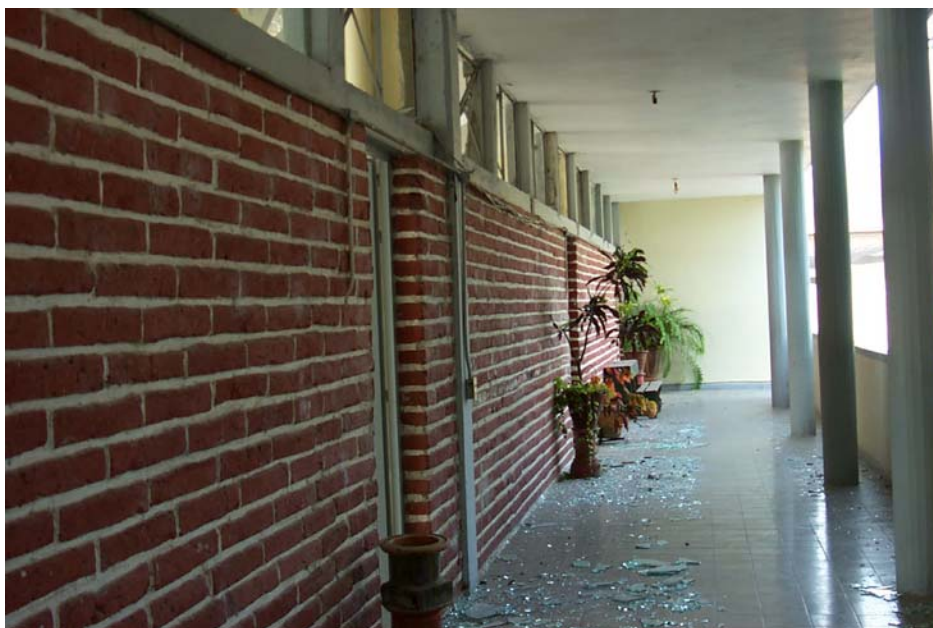
**Figura 8.18** *Rotura de vidrios en un edificio escolar*

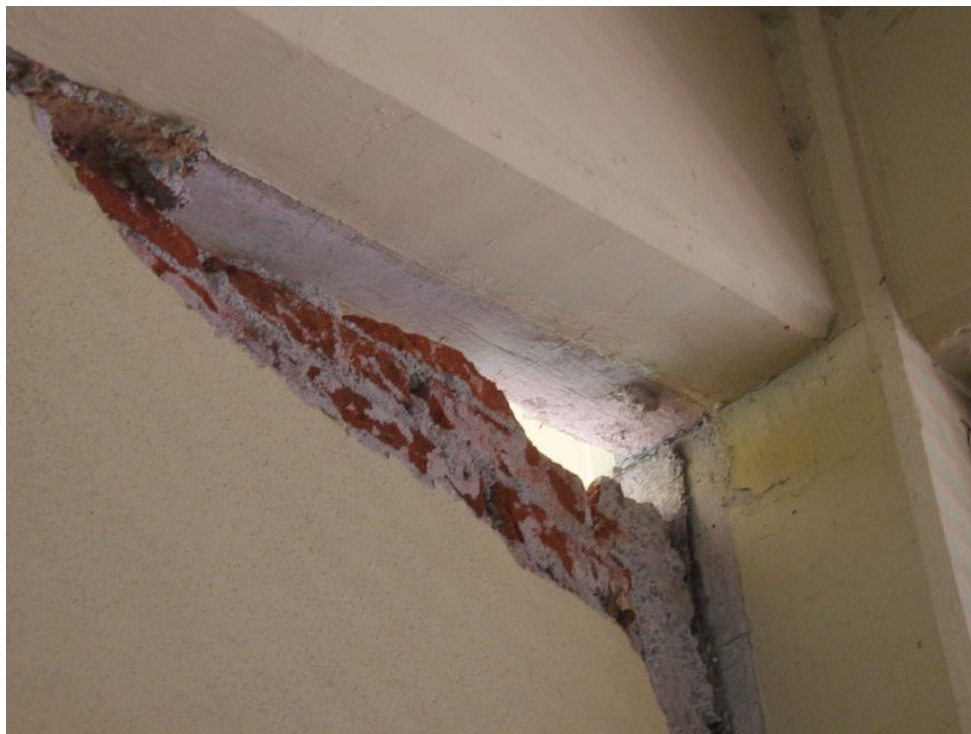
**Figura 9.17** Daño en muro divisorio del Hospital del IMSS en Coalcomán

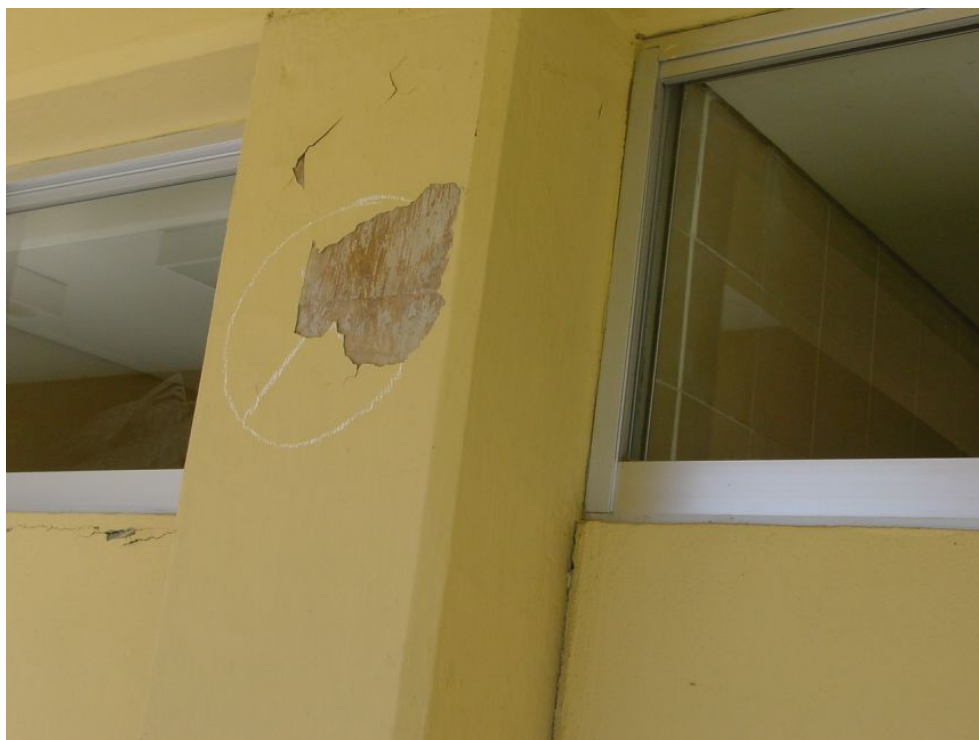
**Figura 9.18** Daño ligero en una columna del Hospital del IMSS en Coalcomán

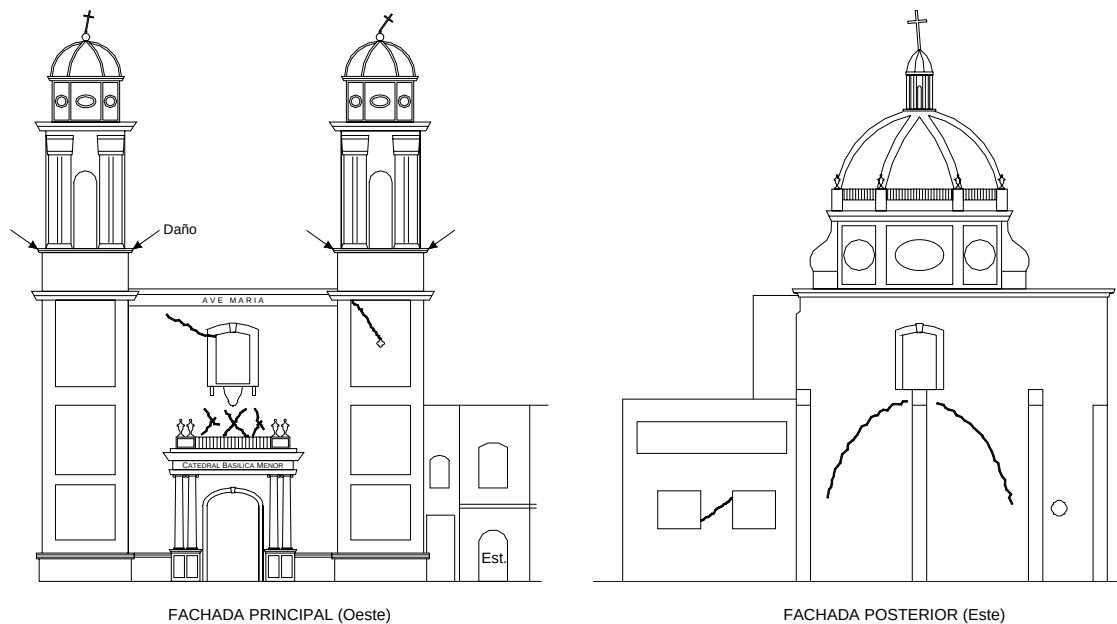
**Figura 10.6 Agrietamientos en las fachadas**

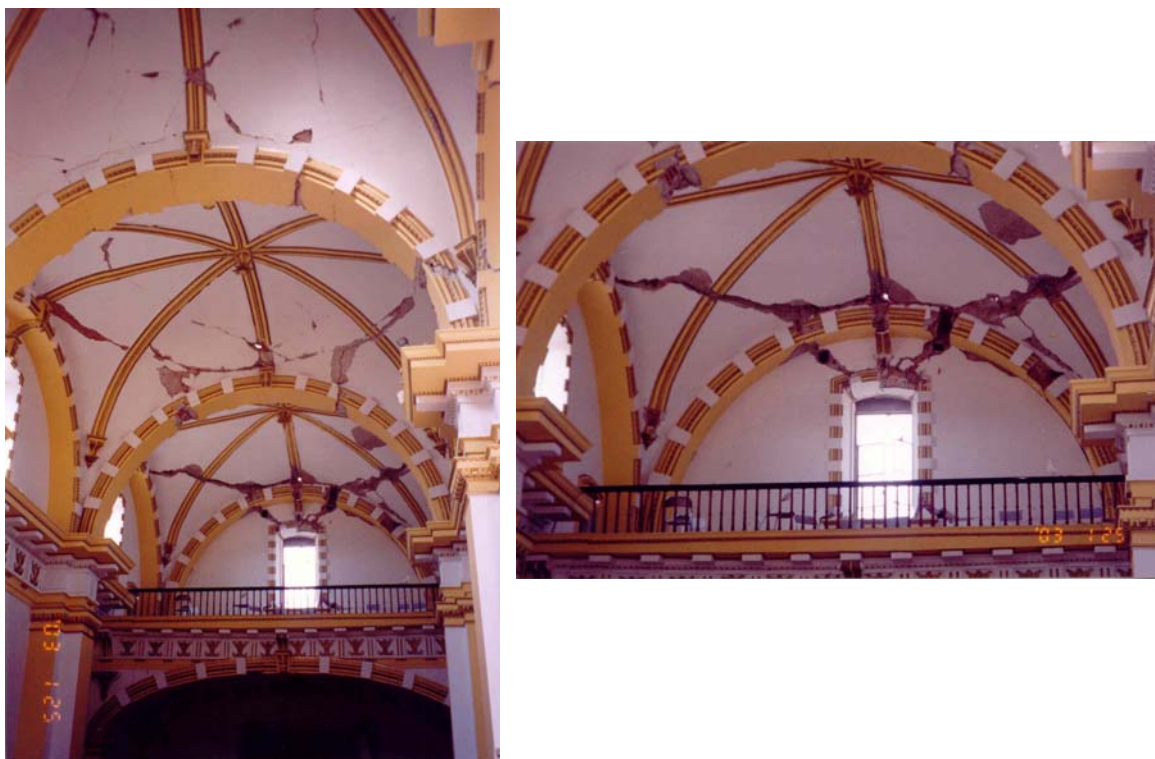
**Figura 10.11** Daño observado en las cúpulas de la iglesia

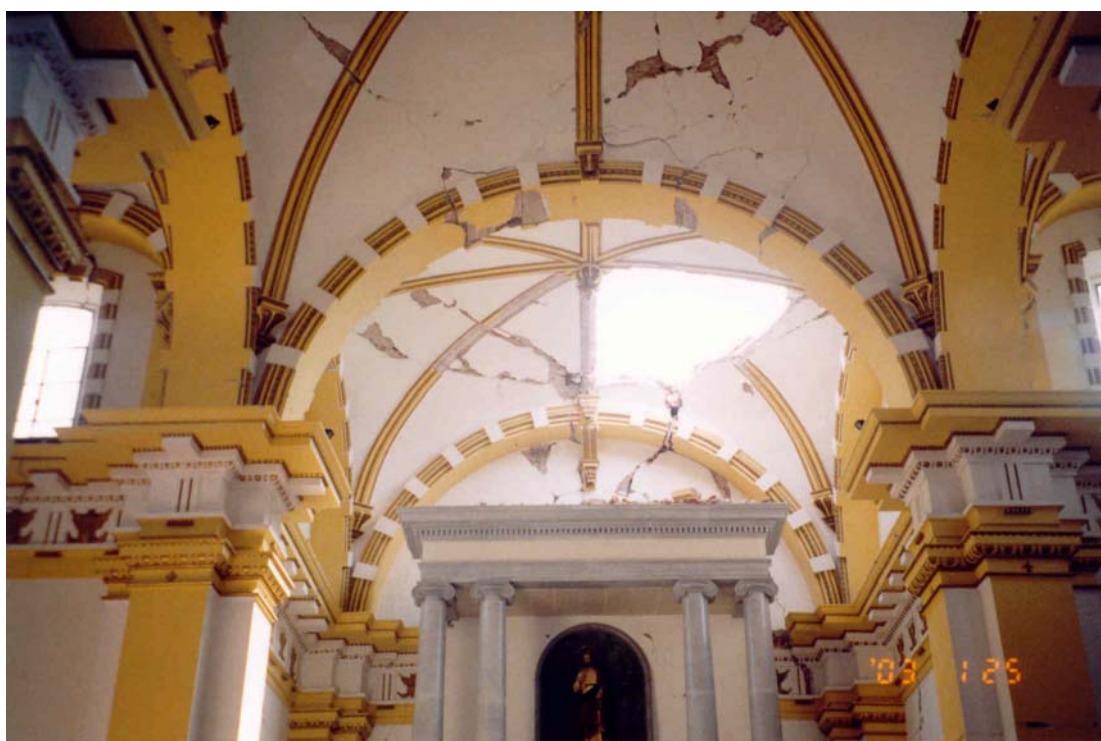
**Figura 10.12** Caída parcial de la cúpula del crucero

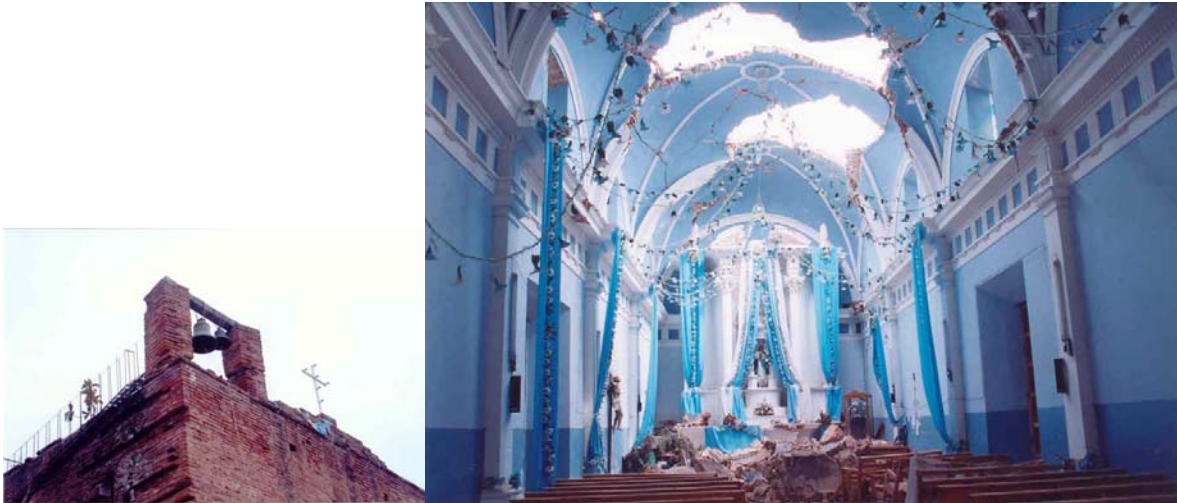
**Figura 10.26** Daños severos, colapso de las bóvedas de iglesia en Tetapán, municipio de Zapotoitlán de Vadillo

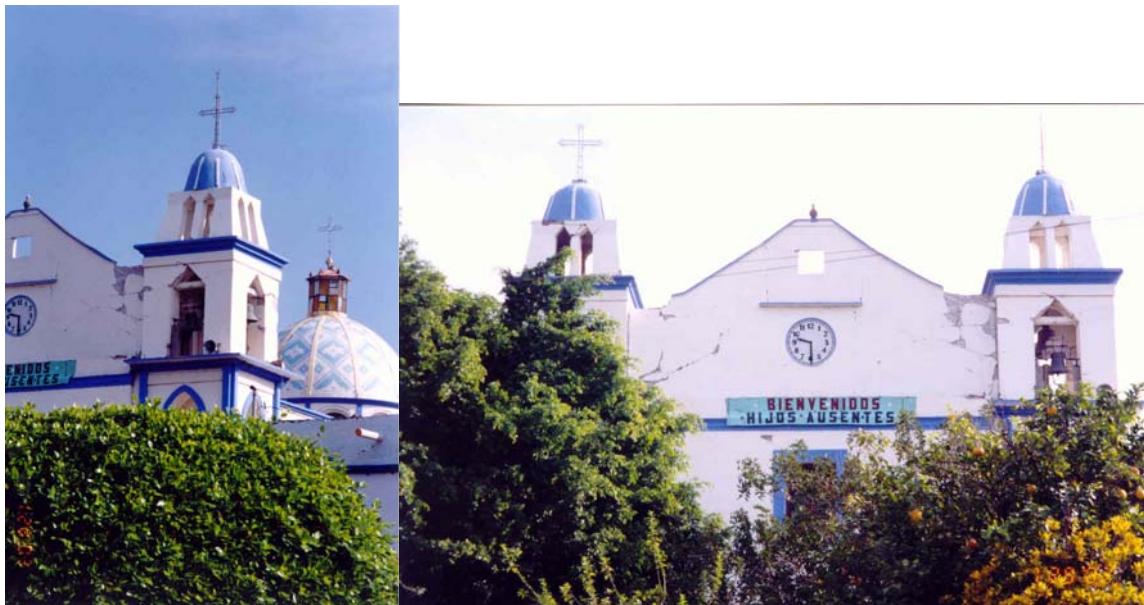
**Figura 10.27** Daños severos, agrietamiento entre los cuerpos de torres de campanarios y portón, y en los extremos de las columnas del campanario

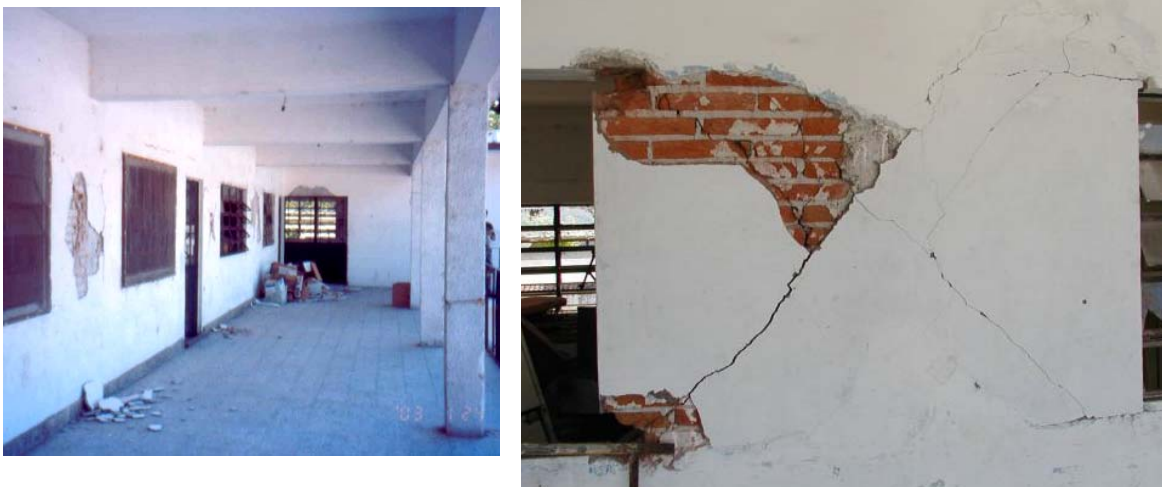
**Figura 11.15** Agrietamiento en X en segmentos de muro en la planta alta
