## EL SISMO DE TEHUACÁN DEL 15 DE JUNIO DE 1999

COORDINACIÓN  
DE  
INVESTIGACIÓN

**CENTRO NACIONAL DE PREVENCIÓN DE DESASTRES**

Julio, 1999

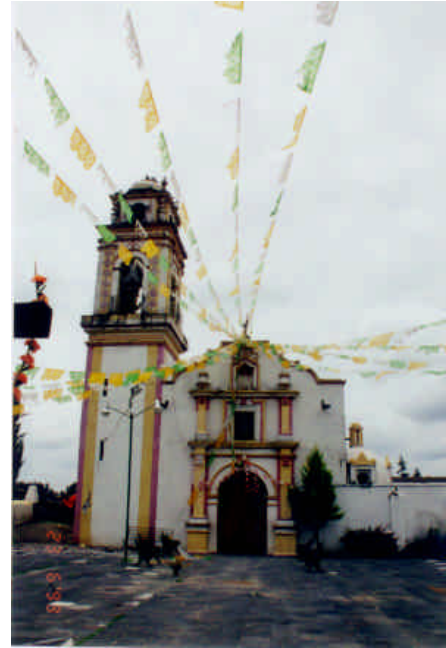
El daño apareció en forma de grietas inclinadas. El agrietamiento inicia en la interfaz del cuerpo bajo de la fachada con la torre y se prolonga hacia abajo aumentando su inclinación hasta hacerse prácticamente vertical en la base de la torre (fig. 5.93). La orientación de este agrietamiento sugiere una combinación de demandas de cortante y compresión.

**Figuras 5.92 y 5.93 - Vista general y agrietamiento de la torre de la Iglesia de San Pedrito**

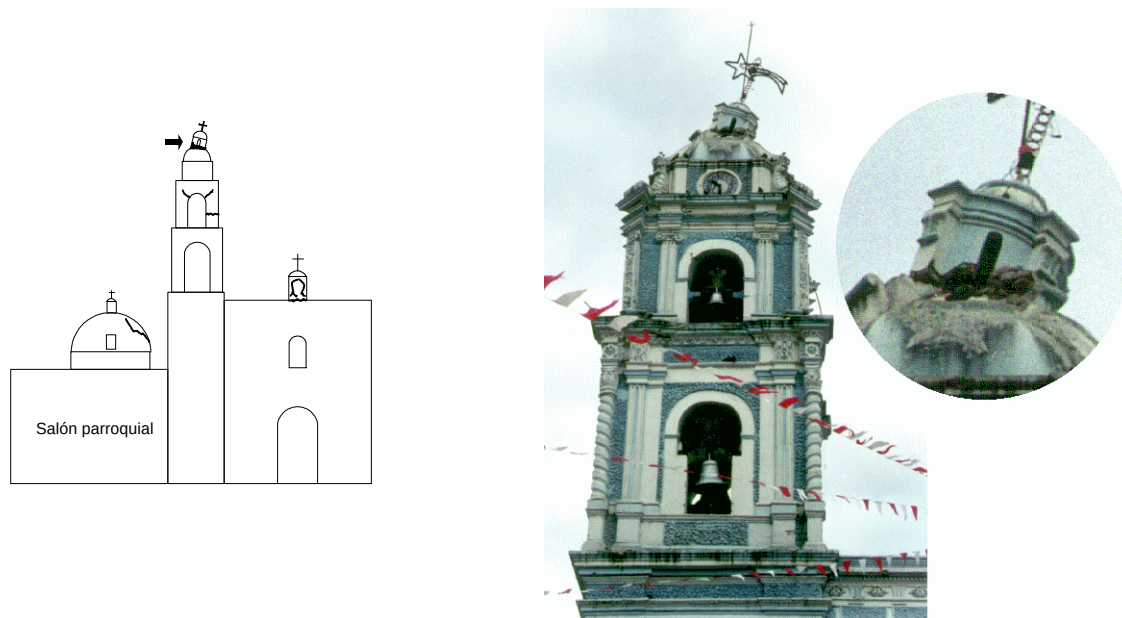
Se observó la falla total de la linterna sobre la torre; este remate totalmente quedó aplastado en su base e inclinado hacia un lado lo que la deja en condición inestable (figs. 5.99 y 5.100). Se formaron grietas en la imposta del arco del segundo nivel del campanario, así como una grieta horizontal que rodea completamente la columna del campanario a la derecha de la ventana mencionada. La almena de la fachada presentó una grieta horizontal alrededor de su base.

**Figuras 5.99 y 5.100 - Esquema del daño exterior y detalle de la torre**

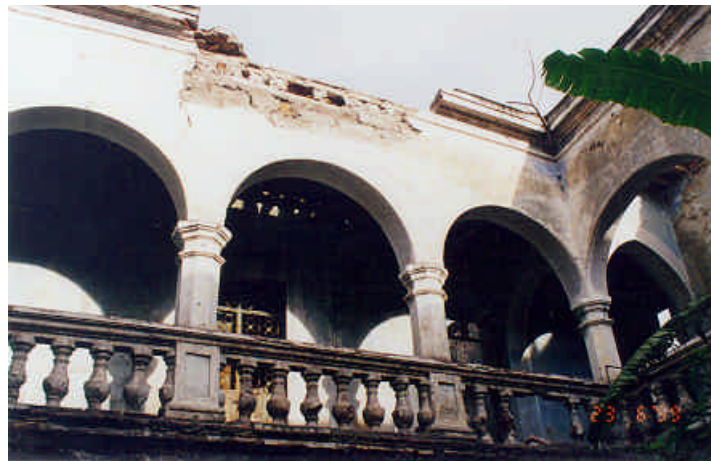
**Figura 6.2 - Detalle del estado de abandono de la vivienda Nicolás Bravo**
