Comportamiento
ante cargas
laterales de muros
de mampostería
confinada reforzados
con malla de
alambre soldado

José A. Pineda
Sergio M. Alcocer

DIRECCIÓN
DE
INVESTIGACIÓN

31 de julio, 2004

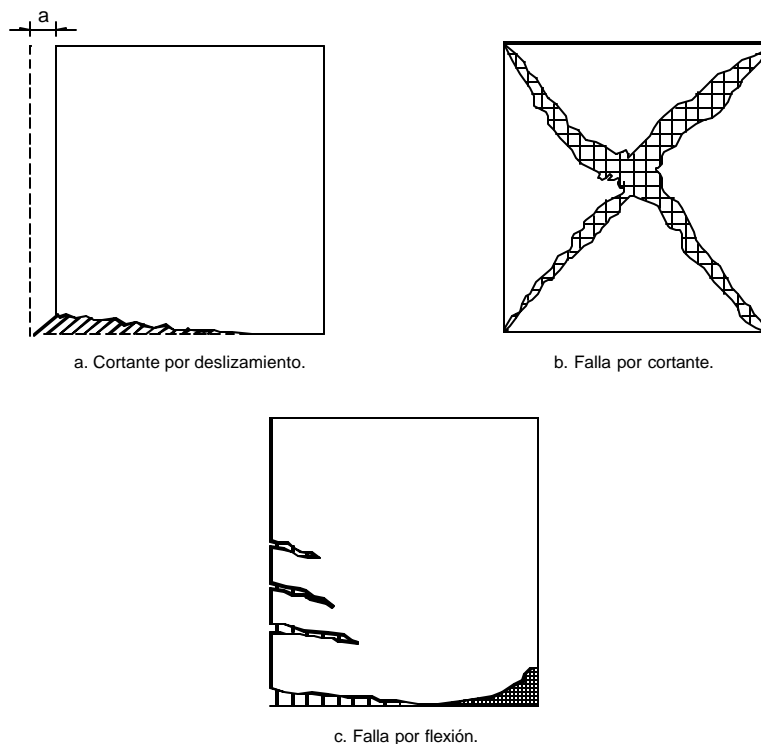
Los modos típicos del mecanismo de falla de muros estructurales sujetos a carga laterales en su plano se muestran en la figura 1.3.

Figura 1.3 Modos típicos de falla de muros de cortante sometidos a cargas laterales

La falla de cortante sucede cuando la resistencia a cortante de la sección horizontal del muro no es suficiente para resistir la carga lateral requerida para desarrollar toda la capacidad a flexión. En este caso la carga es transferida por la tensión desarrollada en el refuerzo horizontal, por la acción de dovela del refuerzo vertical y por la fricción a lo largo de la grieta entre las partes de concreto o de mampostería separadas.

En el caso de fallas por flexión, sin embargo, la resistencia a cortante de la sección del muro es suficiente para permitir la fluencia del refuerzo vertical en el borde a tensión del muro. Debido a la deformación grande del refuerzo a tensión, puede ocurrir el aplastamiento del concreto y el consecuente pandeo del acero a compresión en la esquina inferior comprimida del muro.

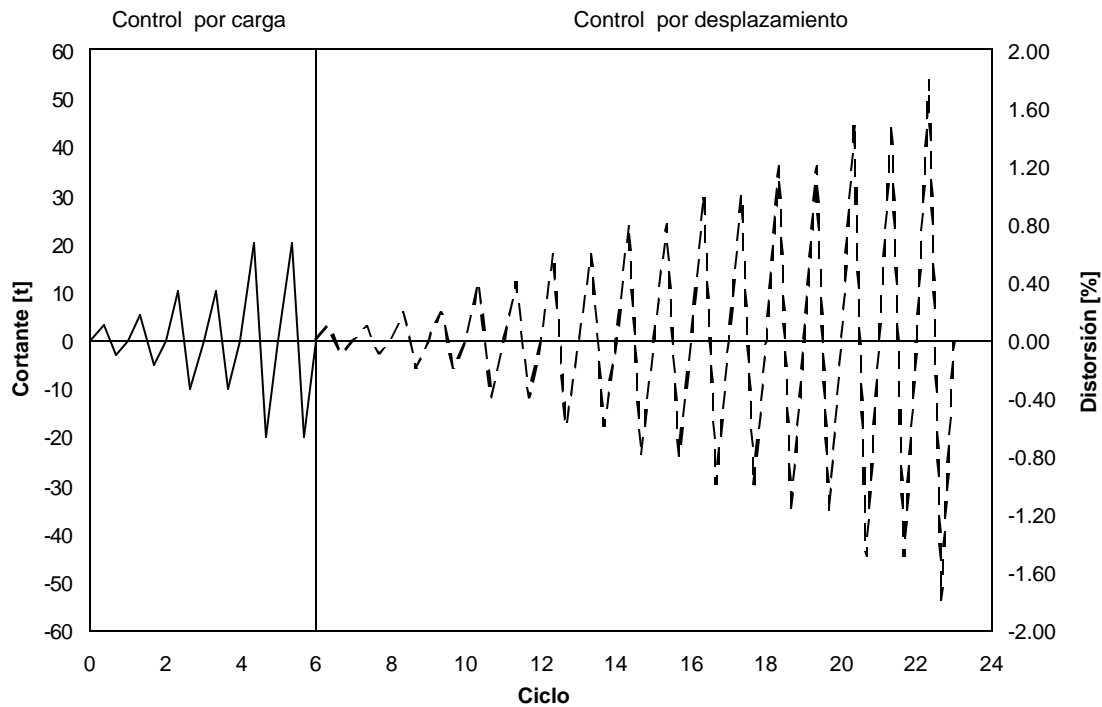
Figura 2.10 Historia de carga del modelo M-147

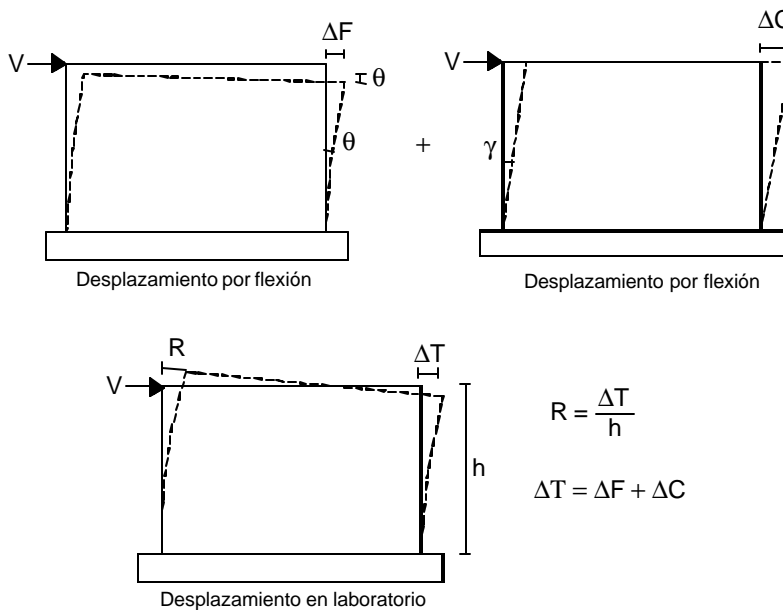
El modo de falla de los modelos depende del grado de contribución de las deformaciones por flexión y por cortante que se presentan en los muros bajo la acción de cargas laterales. No se considera la expansión del muro en su plano porque su contribución al desplazamiento horizontal (del diafragma) es pequeño (Aguilar, 1997). En la figura 3.1 se ilustra el concepto de la contribución a la deformación total de los especímenes.

Figura 3.1 Contribuciones al desplazamiento total de los modelos

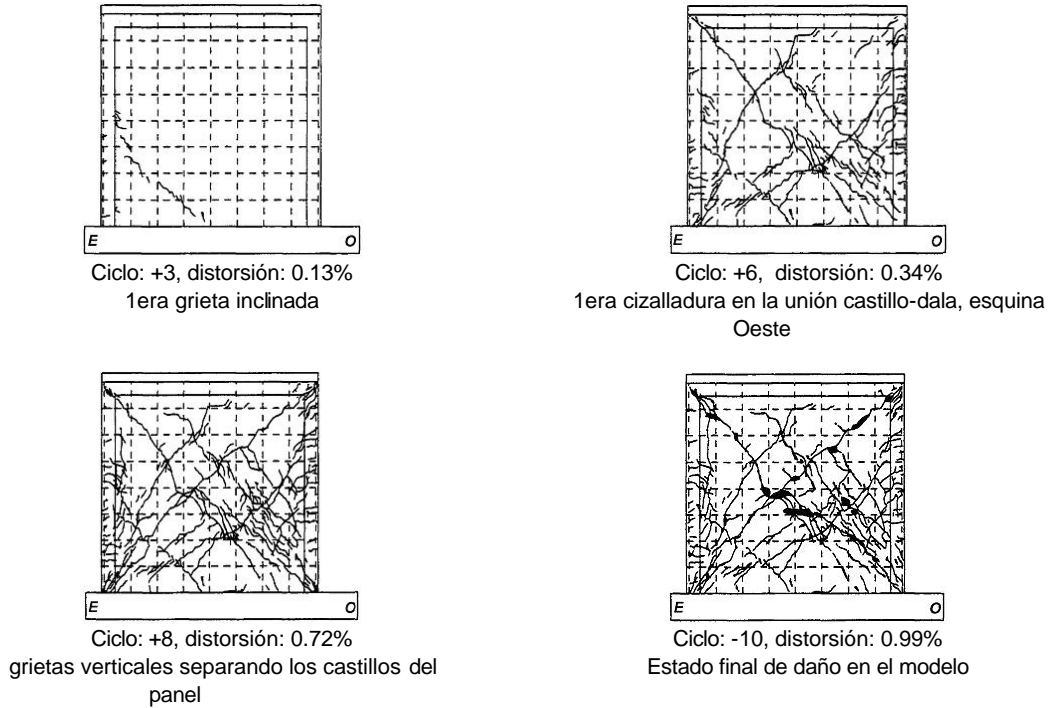
En el ciclo +5 ($R = 0.46\%$) se presentaron las primeras grietas inclinadas significativas. Se formó una grieta principal de 45° desde la unión castillo-dala del lado Este del muro y se prolongó hasta las primeras hiladas en el extremo opuesto del panel. La resistencia del muro se registro en el pico este ciclo y fue de 118 kN (12 t). La descripción completa de la evolución del daño se puede consultar en el informe del proyecto realizado por Aguilar (1997).

Figura 3.10 Modelo M-0-E6: Evolución del agrietamiento durante el ensaye

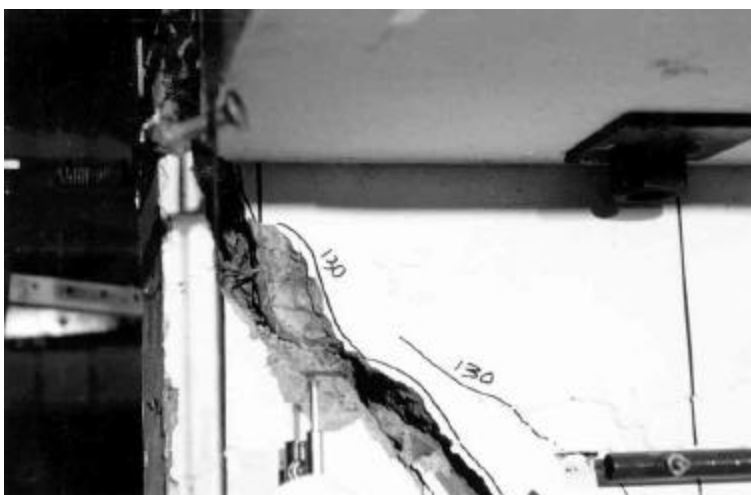
Las piezas ubicadas en el cruce de grietas diagonales principales se deterioraron rápidamente en los ciclos finales, al establecerse el mecanismo cinemático. El desmoronamiento de las piezas cruzadas por grietas fue también evidente. Las grietas principales penetraron en las cuatro esquinas del muro, pero, el daño fue más importante en las superiores. En la figura 3.12 se presentan detalles del daño localizado en las uniones castillo-dala hacia la terminación del ensaye. En ellas se aprecia la anchura de las grietas diagonales principales. En las esquinas inferiores del muro se registró una gran cantidad de grietas inclinadas y verticales. Sin embargo, las anchuras fueron pequeñas y sólo se presentó el aplastamiento del recubrimiento de concreto en áreas de tamaño reducido.

Figura 3.12 **Modelo M-0-E6: Detalle del daño en las uniones castillo-dala, en el ciclo final**

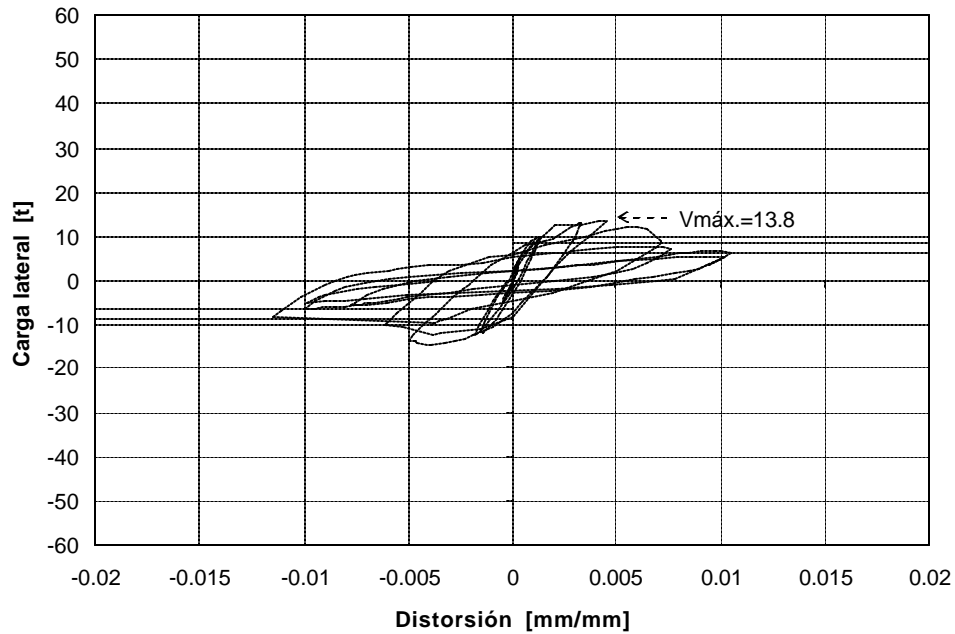
Figura 3.13 Curva histerética del modelo M-0-E6

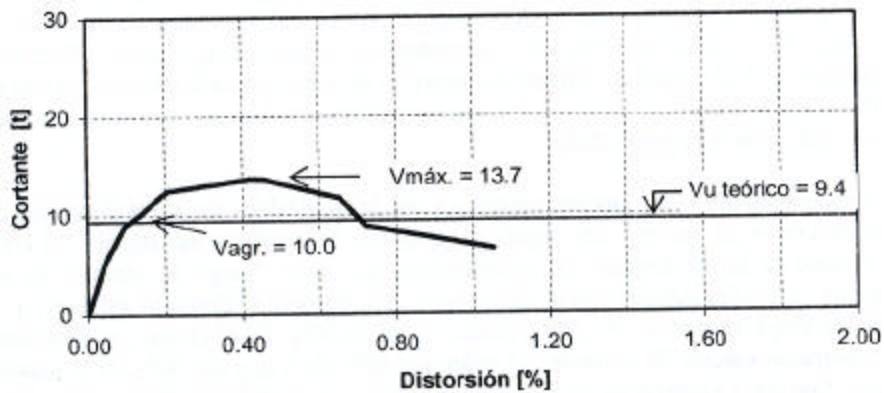
Figura 3.14 Modelo M-0-E6: Envolvente de respuesta

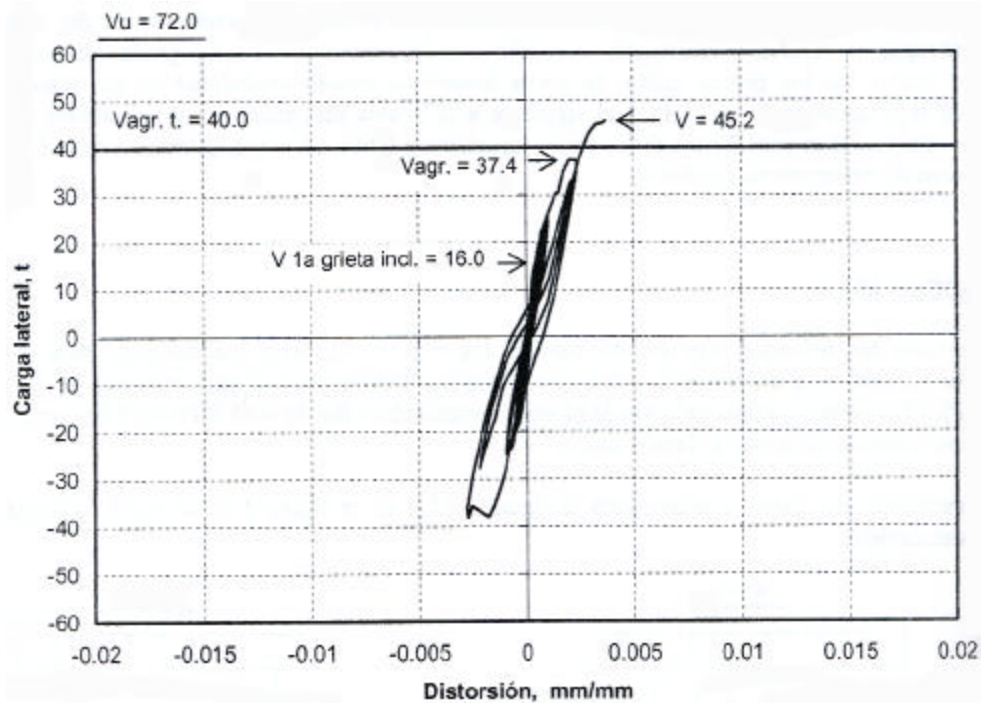
Figura 3.16 Curva histerética del modelo M-250 ($1 \text{ t} = 9.81 \text{ kN}$)

La evolución del daño se muestra en la figura 3.15 y en la figura 3.16 se puede apreciar la curva histerética del modelo.

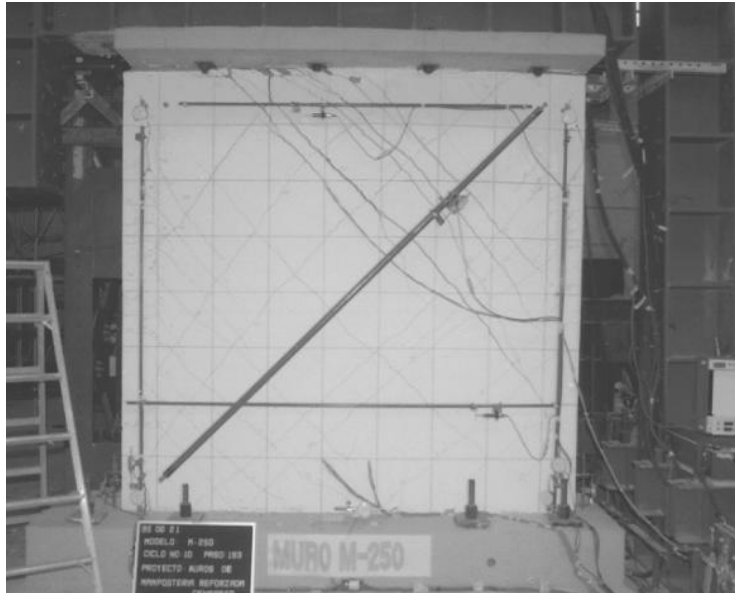
Durante el ciclo 11 se estaba llevando el muro a una distorsión de 0.40%, cuando sucedió una falla inesperada por cortante de entrecara entre la losa y el muro en la zona del castillo Este. En este momento se había alcanzado una carga de 45.6 t con distorsión de 0.38% (desplazamiento de 9.2 mm). La carga vertical bajo bruscamente casi a cero, la losa comenzó a desprenderse del muro dando origen a grietas inclinadas muy notables en la zona central superior del muro, desde el nivel de losa hasta el tercio inferior del muro. Las fotografías de las figuras 3.17 y 3.18 ilustran el daño descrito.

Figura 3.17 *Modelo M-250: estado final del daño, luego de ocurrir la falla por cortante de entrecara entre la losa y el muro*

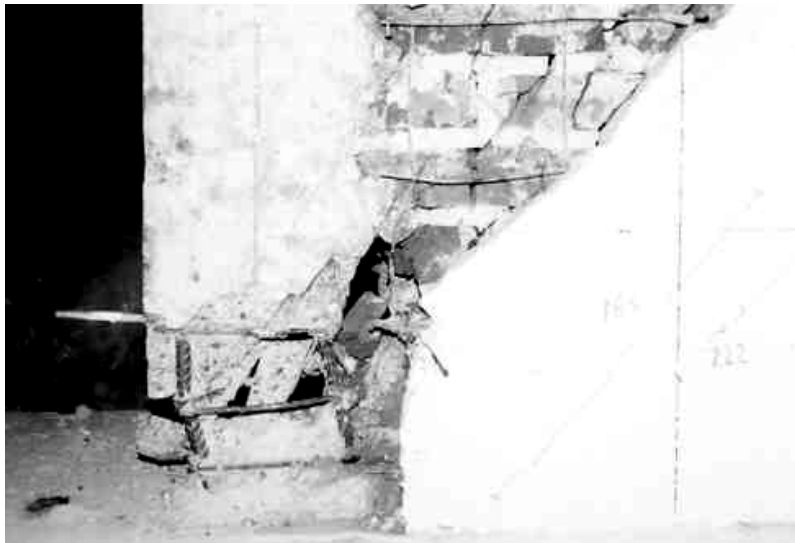
Los castillos presentaron poco aplastamiento hasta una altura de 20 cm. En el resto de la altura no hubo daño significativo. En el castillo Este el refuerzo principal no tuvo curvatura por flexión apreciable, mientras que el castillo Oeste sí. Visualmente no se detectó daño en los estribos. En la fotografía de la figura 3.28 se puede apreciar el flexionamiento del refuerzo longitudinal en la base del castillo Oeste.

Figura 3.28 *Modelo M-072: detalle del flexionamiento del refuerzo longitudinal en la base del castillo Oeste*

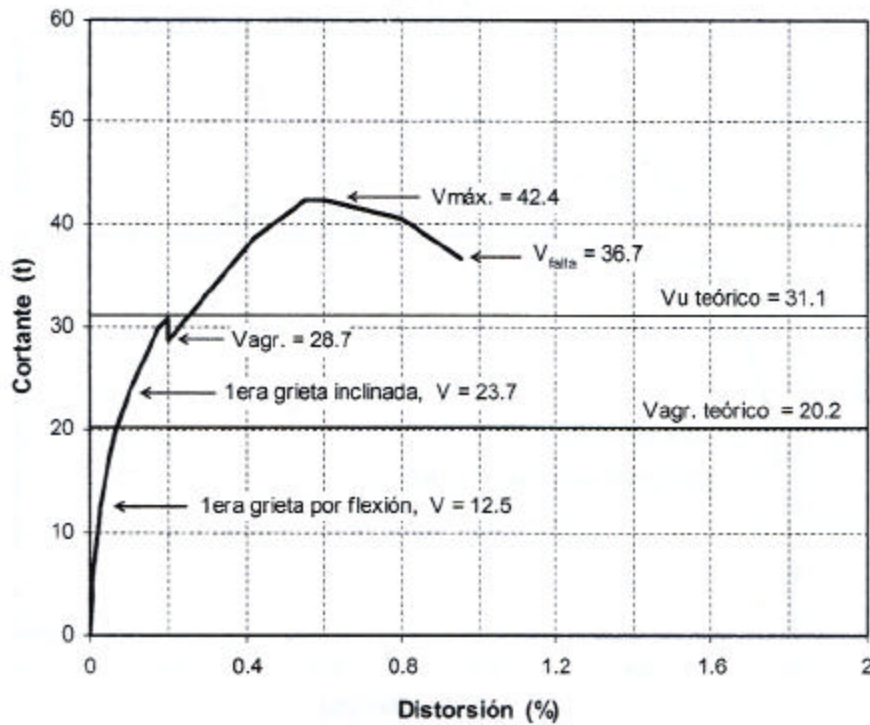
Figura 3.38 Modelo M-072: Envolvente de respuesta (1 t = 9.81 kN)

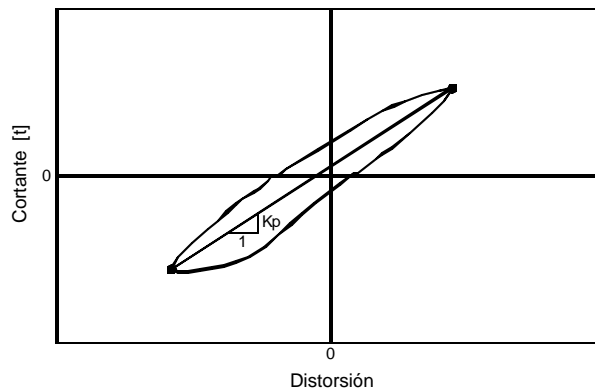
Figura 5.1 Definición de rigidez de ciclo

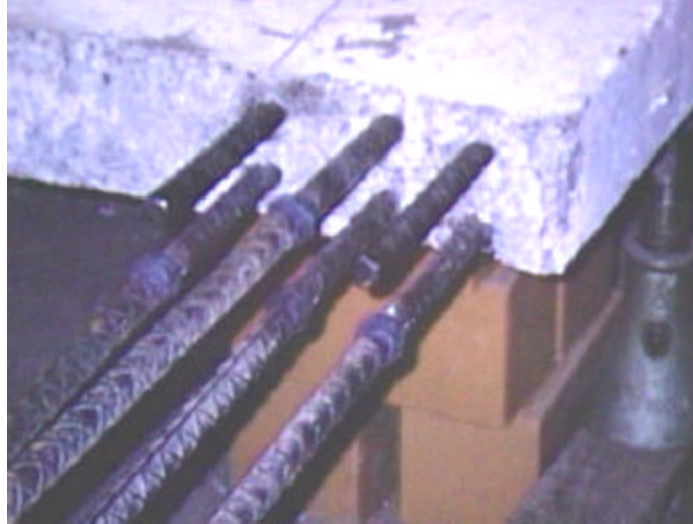
Figura C.1 Extensión de barras con soldadura a gas y presión (nótese los bulbos de conexión)
