**Estudio
de la seguridad
de las edificaciones
de vivienda
ante la incidencia
de viento**

DIRECCIÓN
DE
INVESTIGACIÓN

Subdirección de
Estructuras y Geotécnica

1 agosto, 2003

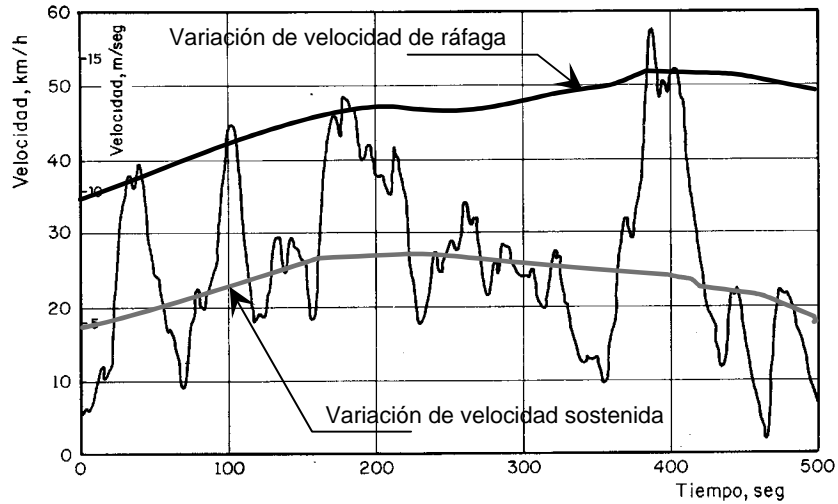
Figura 2.1 Interpretación de velocidad sostenida y velocidad de ráfaga sobre un registro de velocidad de viento (Rodríguez, 1972)

De la figura se nota que ninguno de los dos tipos de velocidades son constantes en el tiempo; ambos presentan variaciones de acuerdo con la evolución del fenómeno sobre el punto de interés. En general, se considerará la velocidad sostenida máxima en un sitio; de igual manera, los estudios que intenten establecer relaciones entre niveles y densidades de daño con velocidades, se recomienda se hagan considerando esta misma velocidad. Según algunos autores, se considera conveniente informar a la población sobre lo que significan estos términos relativos a las velocidades de viento durante un meteoro. Otro aspecto que se considera importante que la población conozca es la diferencia entre la velocidad del viento y la velocidad de translación del evento. La primera generalmente es mucho mayor que la segunda; por ejemplo, en el caso del huracán Isidore, las velocidades de viento alcanzaban valores de 250 km/h cuando la de translación era del orden de 6 km/h.

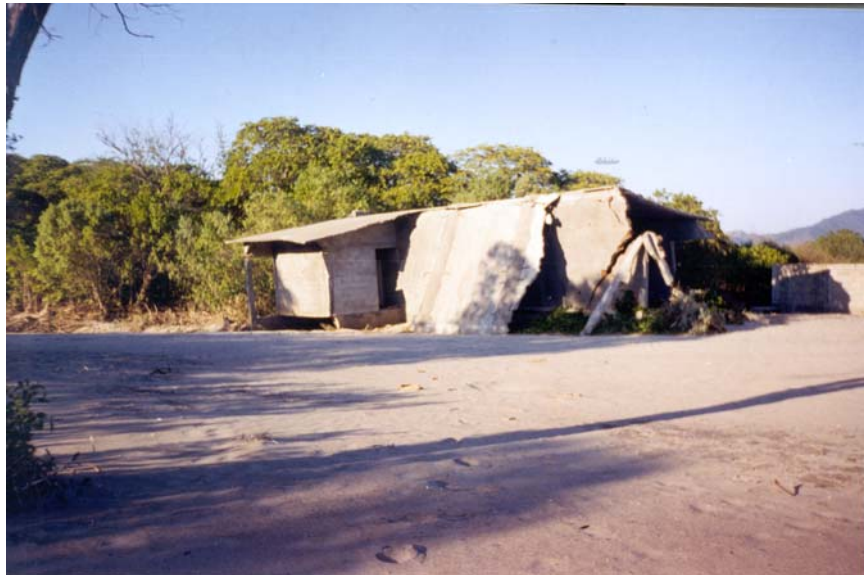
Figura 2.6 Falla de una estructura de mampostería confinada por efecto del viento (H. Toledo; Oaxaca, México, 1999)

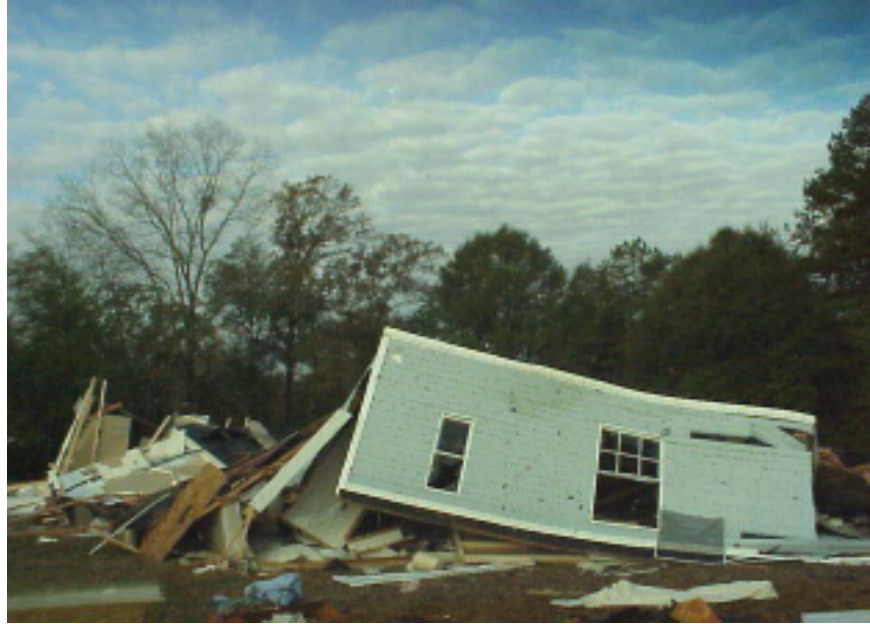
Figura 2.7 Caseta ligera prefabricada en Horizontal County, Alabama, Estados Unidos de América, volcada por los vientos de un tornado (Ray Phillips; Horizontal County, Alabama USA, 11/25/2001; Fotografía tomada de FEMA News Photo)

sobre la estructura llegan a ser significativamente superiores a las del peso propio, haciendo que las edificaciones se volteen (fig. 2.7). En edificaciones donde se usan muros de mampostería confinada, una unión deficiente entre la losa de techo y los muros, conjuntamente con una cimentación inadecuada, incrementará la probabilidad de que los muros fallen por flexión fuera de su plano (fig. 2.8).

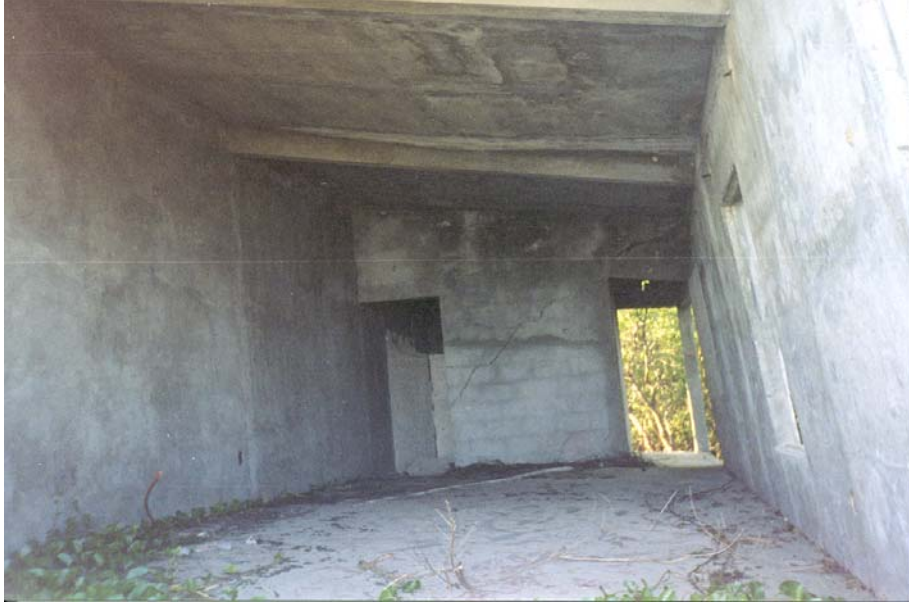
Figura 2.8 *Falla por flexión del muro o por giro de la cimentación en una estructura de mampostería confinada (H. Toledo; Huracán Pauline, Oaxaca, México, 1999)*

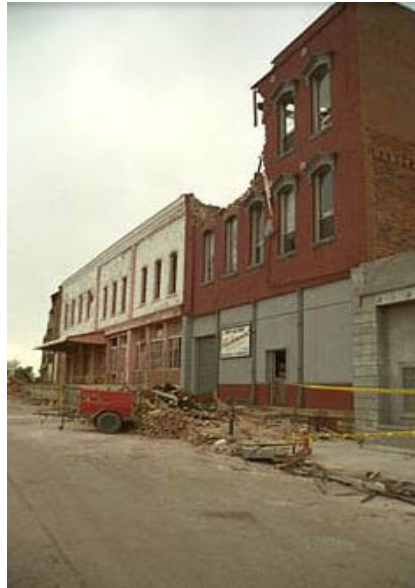
Figura 3.1 Daños en muros de mampostería por efecto de viento (Huracán Andrew, Florida, USA, 08/24/1992; Fotografía tomada de FEMA News Photo)

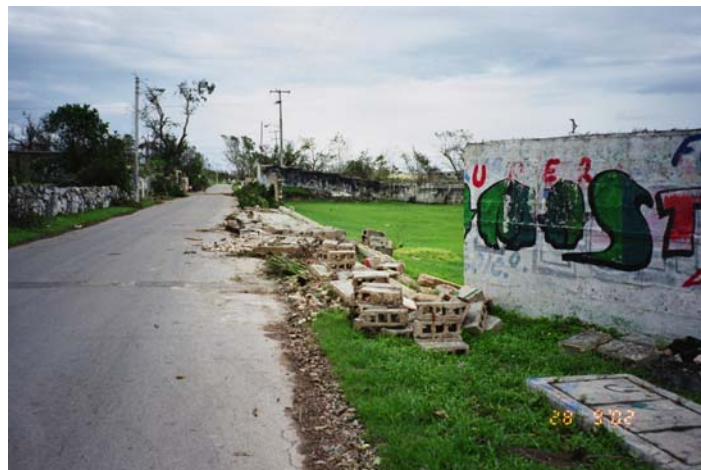
Figura 3.2 Daños y falla en muros de mampostería usados en bardas de colindancia

Igualmente, los muros de mampostería usados como bardas de colindancia o como simples fachadas aisladas, independientemente de la altura de las mismas, resultan altamente vulnerables ante el empuje del viento en la dirección fuera del plano. En todos los huracanes reportados, el porcentaje de daño en muros de barda resultan de consideración (ver fig. 3.2).

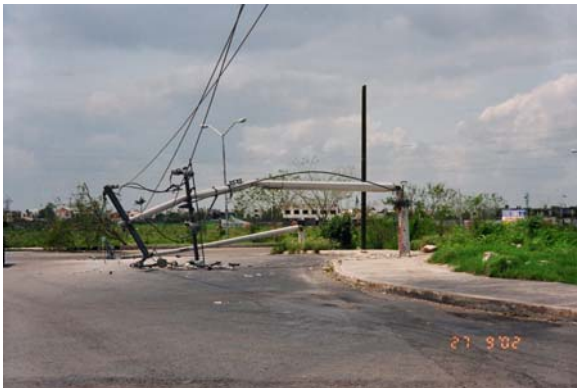
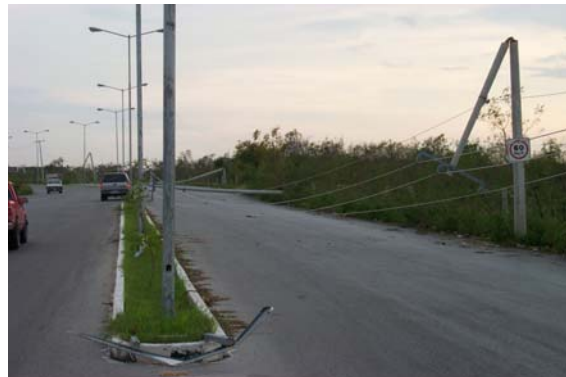
Figura 4.2 Daños observados en los postes de transmisión de energía eléctrica en el estado de Yucatán

Una peculiaridad de los daños generados por el huracán Isidore fue la gran cantidad y consistencia de daño generado en los postes para transmisión de energía eléctrica. Como se observa en las fotografías presentadas en la fig. 4.2 los tipos de daños y fallas de los postes resultaron variados, desde fallas por una profundidad insuficiente en el “sembrado” o hincado del poste, lo cual se justifica por la poca profundidad a la que se encuentra la primera capa de caliza de gran dureza en prácticamente toda la superficie de la península, hasta fallas de tipo frágil en flexión a diferentes alturas del poste. También se observó que la mayoría de los postes dañados eran relativamente nuevos, y que presentaban una sección transversal del orden de 20% menor que la de los postes de la región centro de la República y de los postes antiguos del mismo estado de Yucatán.

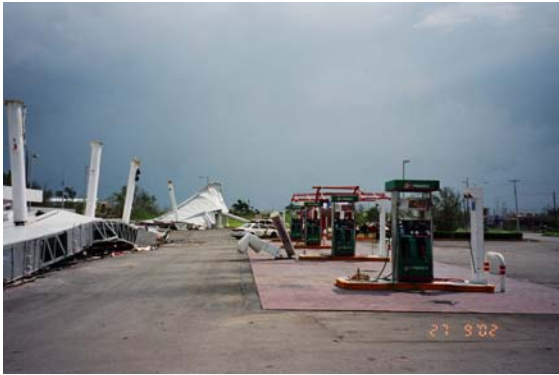
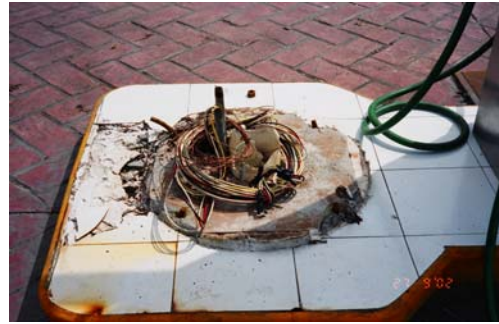
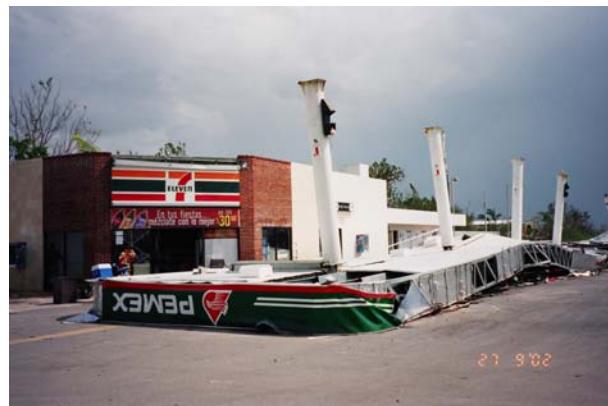
Vista del daño en la estación y detalle de la base de la columna

Vista del techo de la estación y detalle de la placa base de la columna

Figura 4.3 Daño en una estación de abastecimiento de gasolina en la salida Este de Mérida

las estaciones de abastecimiento de gasolina. Como se presenta en la fig. 4.3, este tipo de estructuras es vulnerable por la gran superficie que presenta y el poco peso que tiene; así mismo estas estructuras se constituyen en el obstáculo al flujo del viento, provocando gran turbulencia, como se generaría en una placa dentro de un fluido (Rodríguez, 1976; Rosengaus, 2000). Otro aspecto que provoca un alto grado de vulnerabilidad en este tipo de estructuras en regiones costeras como la de Yucatán, es la conjunción de la agresividad intempérica del medio ambiente y la ausencia de la cultura del mantenimiento en las edificaciones en general, ya que como se observa en el recuadro de la fig. 4.3 la estructura de cubierta de la gasolinera se desprendió de la base de las columnas de soporte, debido a la falla de los tornillos de anclaje en las placas base de las mismas, en los que se observa un alto grado de oxidación.

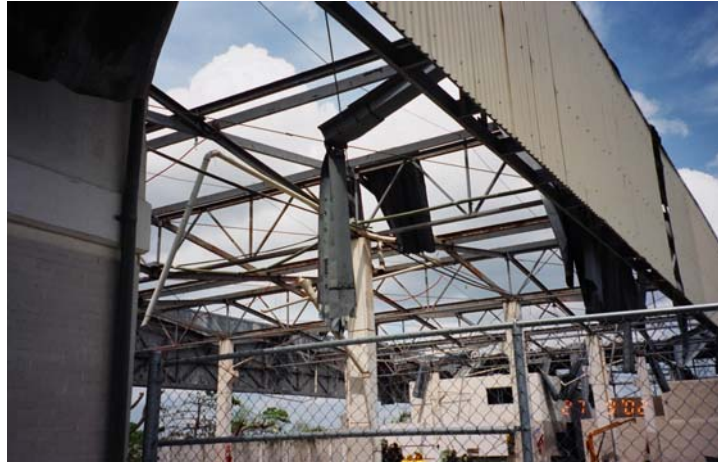
Figura 4.4.a *Daños en la lámina de techo de la bodega de almacenamiento de las oficinas regionales de la SCT*

Hubo algunos daños parciales en aquellas estructuras cuya localización con relación a la topografía regional, las características de la vegetación y la ubicación con respecto a otras construcciones, provocó aceleraciones y fluctuaciones locales en el flujo, lo que probablemente aceleró su falla. Este fue el caso de las techumbres de algunas bodegas y naves industriales (fig. 4.4), anuncios espectaculares (fig. 4.5) y silos para almacenamiento de grano (fig. 4.6), todos ellos localizados en la región Norte de la península, específicamente en la región delimitada por Telchac Puerto, Motul, Mérida y Puerto Progreso.

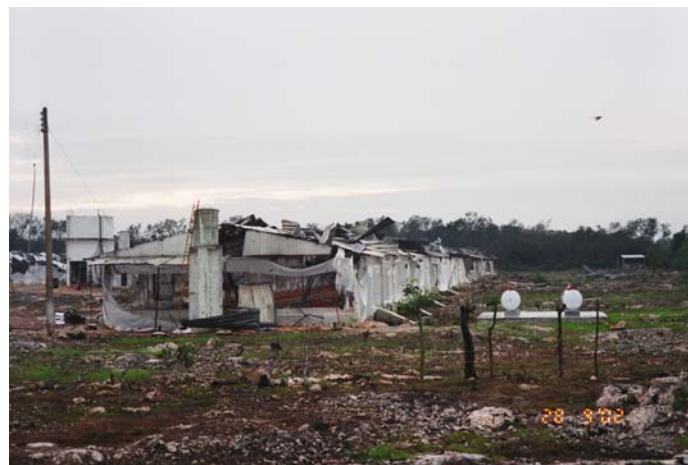
Figura 4.4.b *Daños típicos observados en las bodegas de las granjas avícolas de la región*

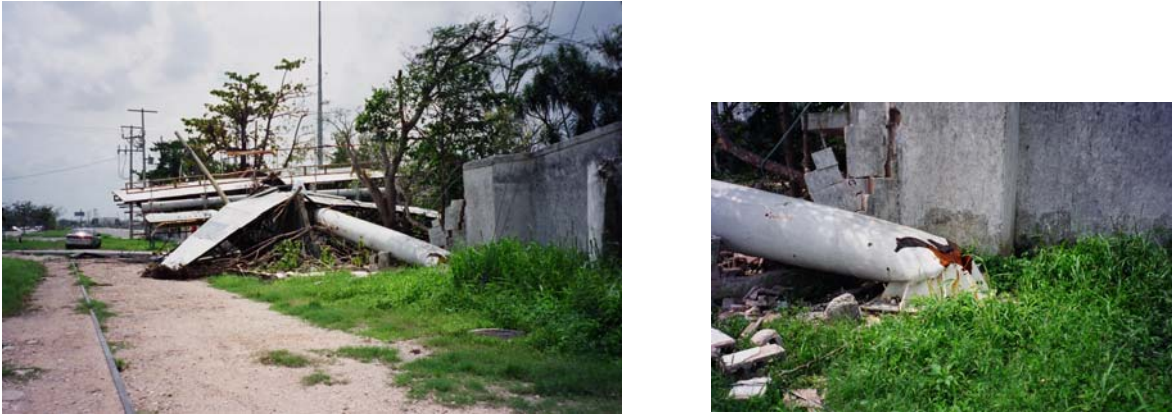
Figura 4.5 *Falla de estructura con un anuncio espectacular en la carretera entre Mérida y Puerto Progreso*

Otras estructuras que se vieron seriamente afectadas fueron los espectaculares o anuncios publicitarios. La mayoría de ellos son de armaduras constituidas de pocos elementos de gran esbeltez, lo que generalmente provoca el pandeo en el intervalo elástico de los mismos y, por lo tanto, la falla de toda la estructura. Sin embargo, dentro del tipo de espectaculares apoyados en un poste de acero de gran altura y robustez, pocos fueron los que presentaron daño o incluso la falla; uno de los casos se observó en la salida Norte de la ciudad de Mérida, hacia Puerto Progreso (fig. 4.5). Esta estructura fue demandada a su resistencia máxima, ya que la falla se presentó en la sección crítica, localizada en la base del tubo soporte, y se observaron indicios de alargamiento de la placa que constituía al tubo en la zona de falla. Además, se pudo apreciar que los pernos para anclaje en la base, junto con la placa de base, fueron severamente demandados por el momento de volteo que generó el impacto del viento en la superficie del espectacular cuyo centroide estaba aproximadamente a 15 m de altura.

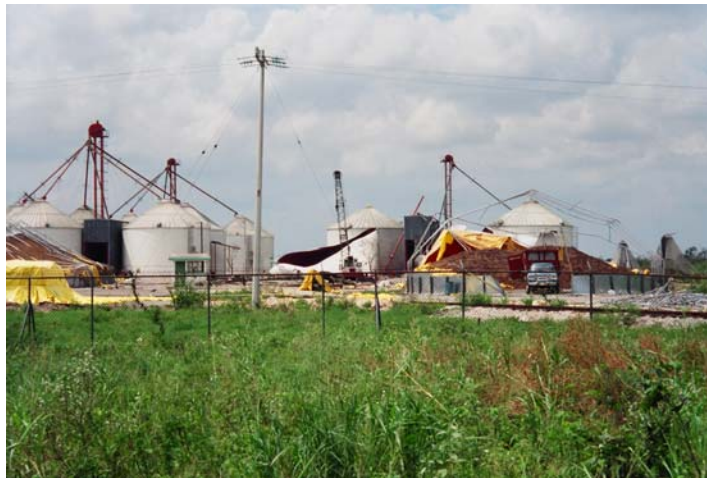
Figura 4.6 *Falla de la estructura de un silo para almacenamiento de grano, que se encontraba vacío al momento del impacto del meteoro. La batería de silos se localiza en la carretera entre Mérida y Puerto Progreso*

En toda la zona afectada por la trayectoria del meteoro hubo daños considerables en estructuras metálicas, en su mayoría usadas para el almacenamiento de granos, o para dar albergue a las granjas avícolas. Este tipo de estructura moderna resulta altamente sensible a los daños producidos por el viento, ya que generalmente ofrece una gran área de resistencia a éste y presenta un peso propio muy bajo.

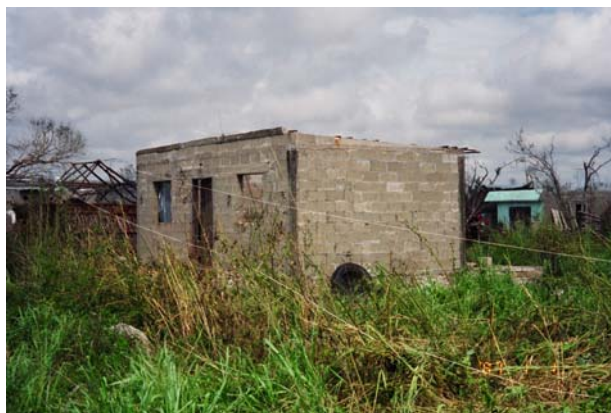
Figura 4.7 Daño en vivienda de mampostería confinada con material precario en techo

Para el tipo de vivienda 2, se identificó que, en la mayoría de los casos (aproximadamente el 80%), aunque existía una estructura reticular de madera o acero para soporte y fijación del material de la techumbre (predominantemente lámina), la tendencia es que éste únicamente esté sobrepuesto, sin elementos de fijación, salvo algunos tabicones a modo de contrapeso. Esta costumbre en la región, originada probablemente por la falta de recursos económicos, genera un alto grado de vulnerabilidad en la vivienda de este tipo; aunado a lo anterior, el hecho de que también muchas de las viviendas no cuenten con vidrios en las ventanas, incrementa considerablemente la vulnerabilidad de las mismas ante la incidencia de vientos intensos. Daños típicos en las techumbres de este tipo de vivienda se presentan en la fig. 4.7.

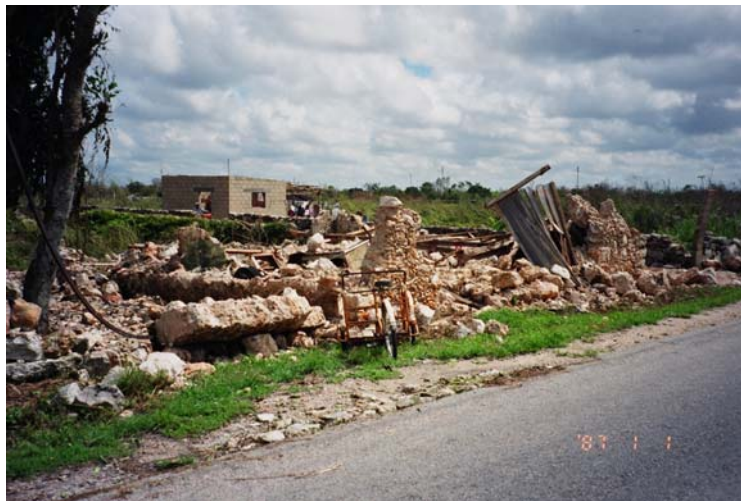
Figura 4.8 *Daño en la techumbre de edificación de vivienda con material precario en techos y mampostería confinada en los muros*

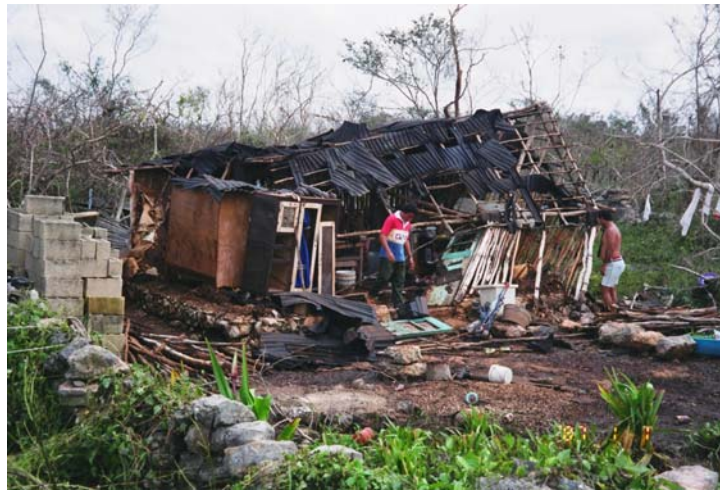
Figura 4.9 *Falla de vivienda con tipología de la región, constituida a base de material precario en muros y techos*

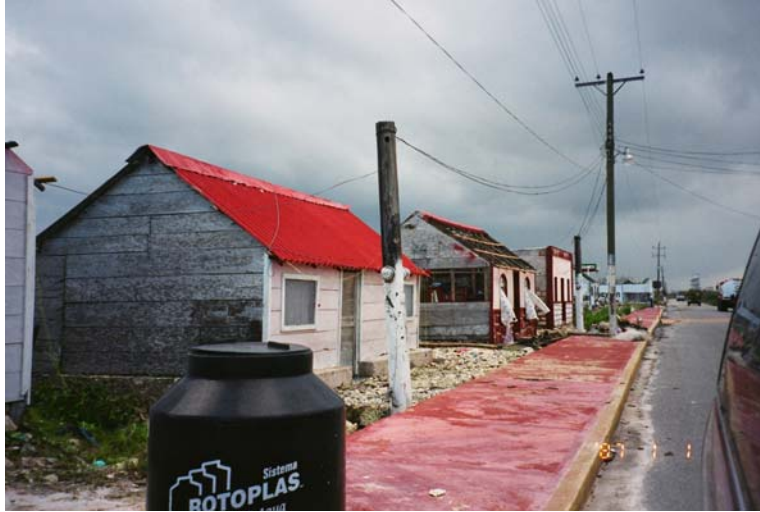
Figura 4.11 Comportamiento de edificaciones de vivienda en la ciudad de Telchac Puerto

Las edificaciones que presentaron un comportamiento adecuado ante los vientos fuertes fueron viviendas en las que se distinguía un trabajo de mantenimiento adecuado, tanto en los materiales de las fachadas de los muros, como en los materiales de la cubierta de los techos. Un ejemplo claro de la diferencia en comportamiento se aprecia en la fig. 4.11, en la cual se muestra, en la parte anterior, a una casa que ha recibido un trabajo de mantenimiento esmerado y adecuado y no presenta signos de haber sido dañada, y en la parte posterior se observa una edificación con las mismas características topológicas, pero con un mantenimiento muy pobre, además de mayor cantidad de aberturas en los muros. La segunda edificación resultó con daño severo en el techo, lo que afectó prácticamente el total del menaje que en ella se encontraba.

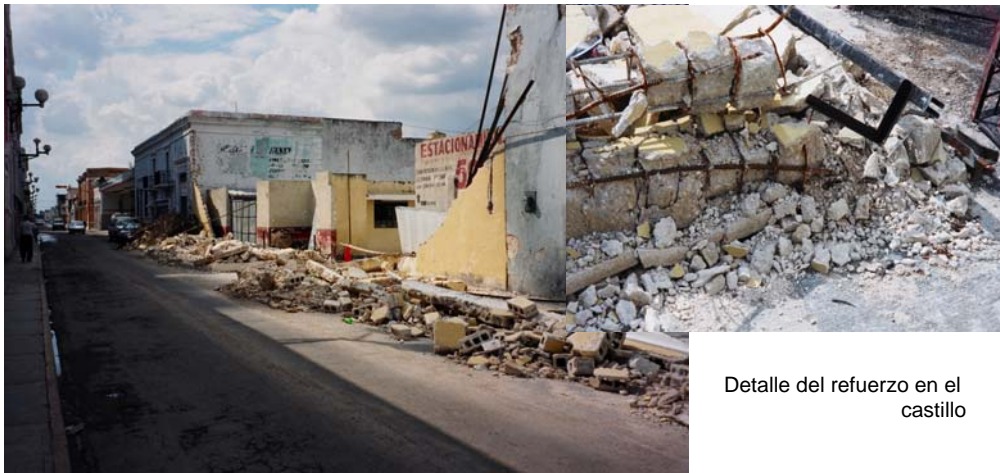
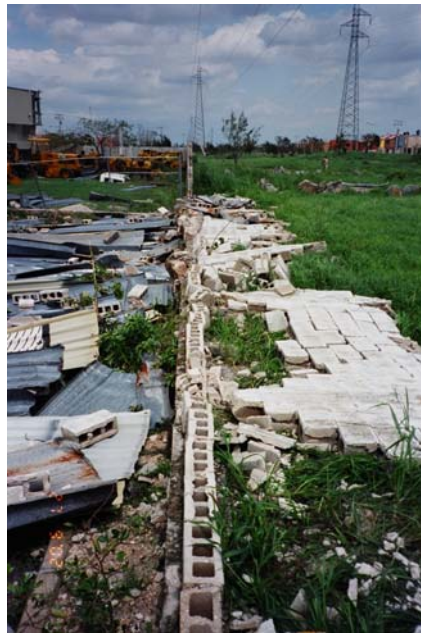
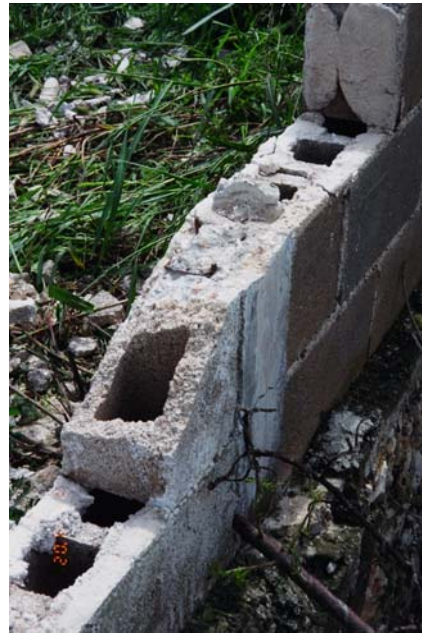
Detalle del refuerzo en el castillo

- a) Muro con falla fuera del plano. El muro tenía aproximadamente 3 m de altura, y los elementos confinantes eran de concreto reforzado con cuatro barras del no. 3. La separación de los castillos era del orden de 4 m. El muro se localizaba en el centro histórico de Mérida.

- b) Muro con falla fuera del plano. El muro tenía aproximadamente 1.8 m de altura, y los elementos confinantes tenían refuerzo prefabricado. La separación de los castillos era del orden de 3 m. El muro se localizaba en las oficinas regionales de la SCT.

Para este tipo de bardas de colindancia, es el castillo el elemento que contribuye a resistir el momento de volteo provocado por las fuerzas laterales debidas a viento.

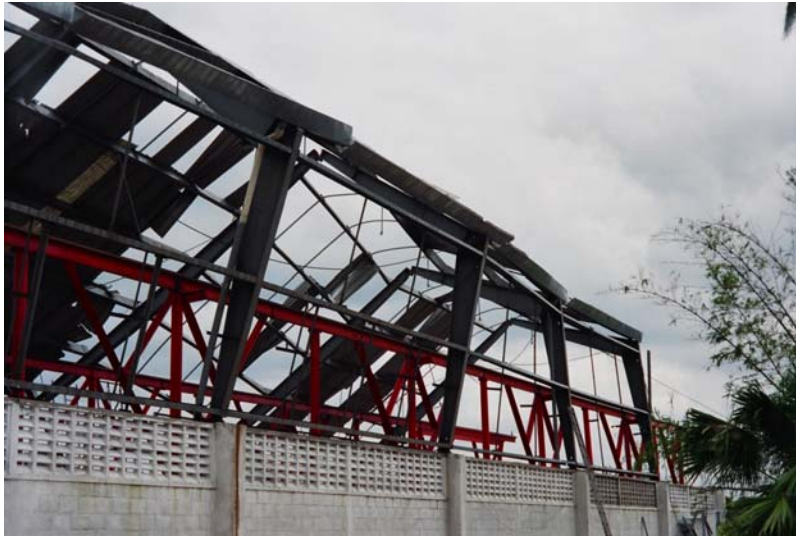
Figura 4.13 *Comportamiento inadecuado de una estructura tipo nave industrial por corrosión debido a intemperismo de los tornillos de unión en las vigas de los marcos*

la carretera que une a Mérida con Puerto Progreso; la única estructura tipo bodega que presentó problemas de comportamiento estructural (de los marcos resistentes a momento) fue una donde se identificó un proceso de corrosión severa en la tornillería de unión de los elementos viga (fig. 4.13), en la vecindad de ésta existen otras naves que no presentaron problemas de comportamiento o de desprendimiento de láminas de cubierta.

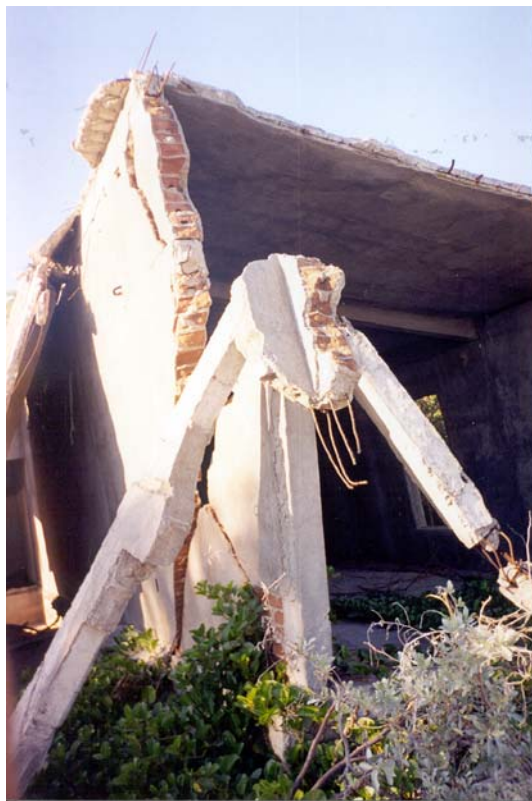
Figura 5.2 *Falla de una estructura de mampostería confinada por efecto de viento (H. Toledo Huracán Pauline, Oaxaca, México, 1999)*

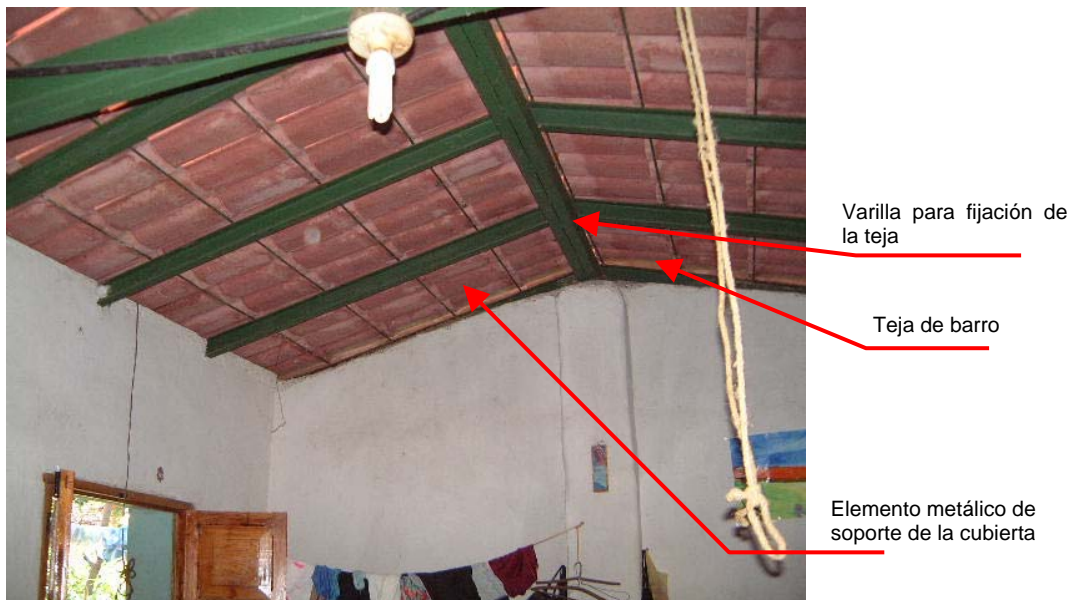
Figura 5.4 Características recomendadas para un techo de teja en una vivienda sujeta a vientos fuertes

Otro procedimiento que puede emplearse en el caso de tejas con perforación de fábrica, es el indicado en la fig. 5.4, para el que, sobre los largueros, se deberán colocar varillas del No.3 perpendiculares a la dirección de los largueros y abarcando todo el ancho del techo; estas varillas estarán separadas una distancia igual a la dimensión de la teja y se fijarán con alambroón en cada punto de cruce con el larguero (si el larguero es metálico, se recomienda también el uso de puntos de soldadura, pero en vivienda rural, es poco probable su empleo). En estas varillas se fijará, también por medio de alambroón, uno de los extremos (el que tiene un agujero en la forma de la teja que se tienen en el mercado en México) de cada una de las tejas. Un arreglo detallado de este tipo de techo empleando teja con largueros metálicos se puede ver en la fig. 5.4.

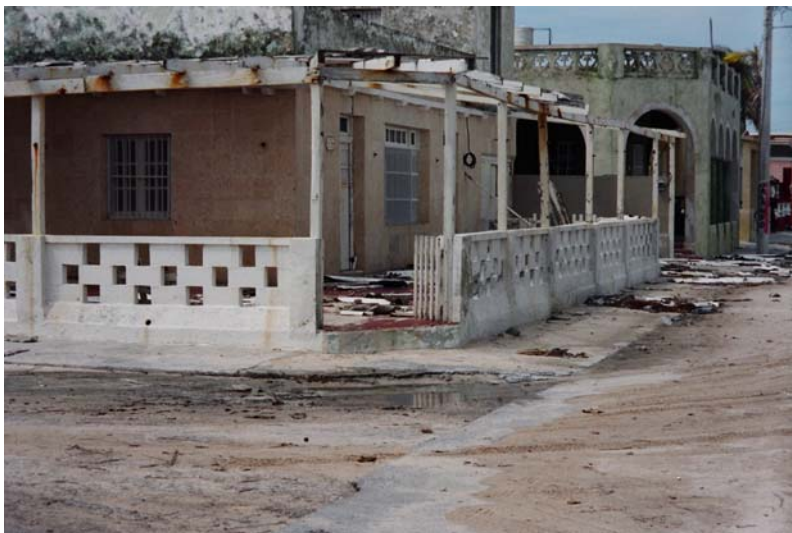
Figura 5.5 Edificación con cubierta de techo a base de teja, ante la incidencia de vientos fuertes la teja se desprende y es levantada, dejando únicamente a la estructura de soporte

Los techos con cubierta a base de teja, cuyos sistemas de fijación son adecuados, resultan suficientemente pesados para no presentar problemas de desprendimiento ante la incidencia de vientos fuertes. Los problemas reportados por daño producto de huracán en este tipo de soluciones para techos, proviene de la inexistencia de un dispositivo que fije a la teja con los elementos de soporte, tiras y largueros. Los reportes fotográficos de los daños en este tipo de soluciones estructurales generalmente permiten observar que los elementos de soporte permanecen sin daño y únicamente las tejas fueron levantadas y desprendidas (un ejemplo de esto se puede observar en la fig. 5.5).
