Comportamiento  
ante cargas  
laterales de muros  
de mampostería  
confinada reforzados  
con malla de  
alambre soldado

José A. Pineda  
Sergio M. Alcocer

DIRECCIÓN  
DE  
INVESTIGACIÓN

31 de julio, 2004

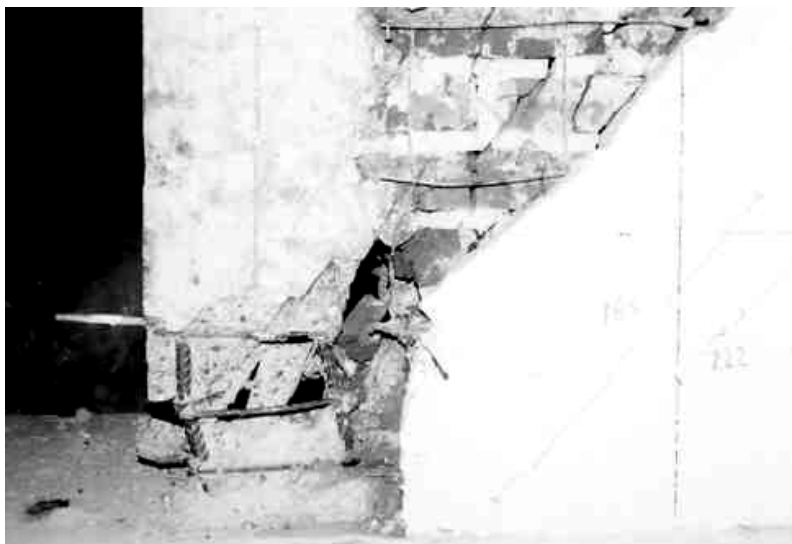
Los castillos presentaron poco aplastamiento hasta una altura de 20 cm. En el resto de la altura no hubo daño significativo. En el castillo Este el refuerzo principal no tuvo curvatura por flexión apreciable, mientras que el castillo Oeste sí. Visualmente no se detectó daño en los estribos. En la fotografía de la figura 3.28 se puede apreciar el flexionamiento del refuerzo longitudinal en la base del castillo Oeste.

**Figura 3.28**      **Modelo M-072: detalle del flexionamiento del refuerzo longitudinal en la base del castillo Oeste**

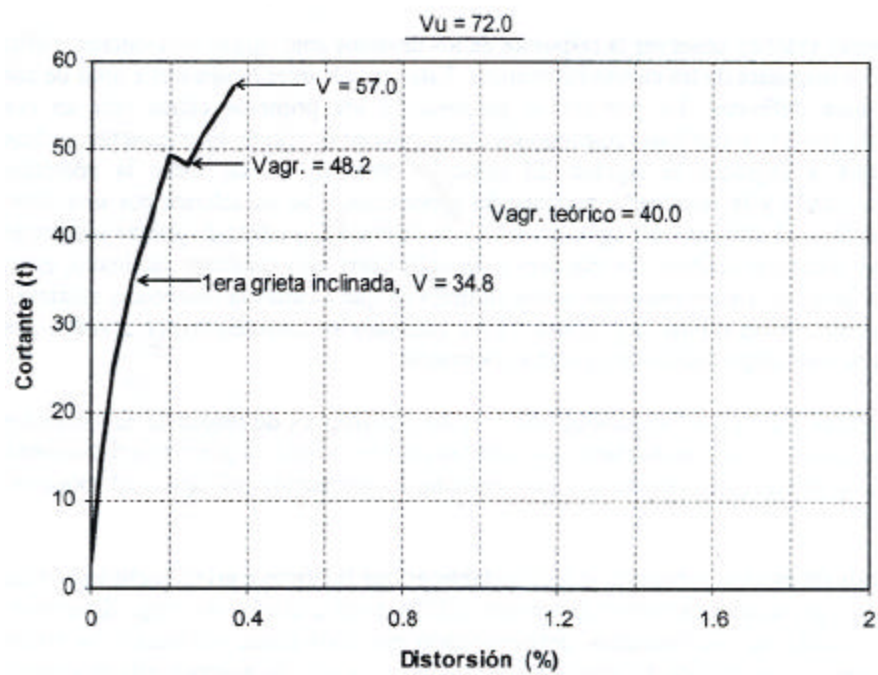
Figura 3.37 Modelo M-250R: Envolvente de respuesta ( $1\ t = 9.81\ kN$ )
