**Efecto del
refuerzo
horizontal en
el comportamiento
de muros
de mampostería
confinada
ante cargas
laterales**

Gerardo Aguilar
Sergio M. Alcocer

COORDINACIÓN
DE
INVESTIGACIÓN

1ª edición, diciembre 2001
CI/IEG-10122001

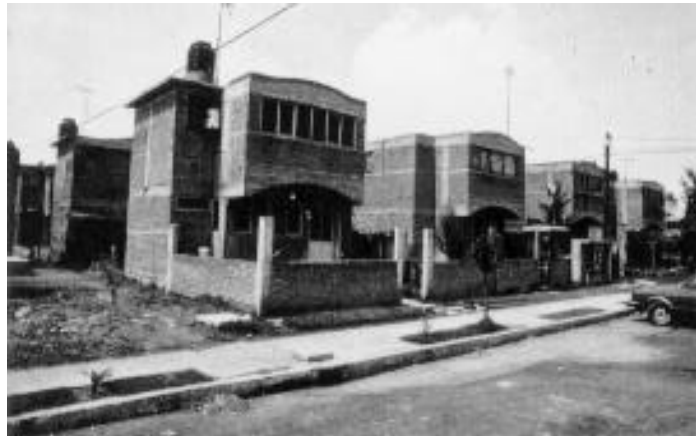
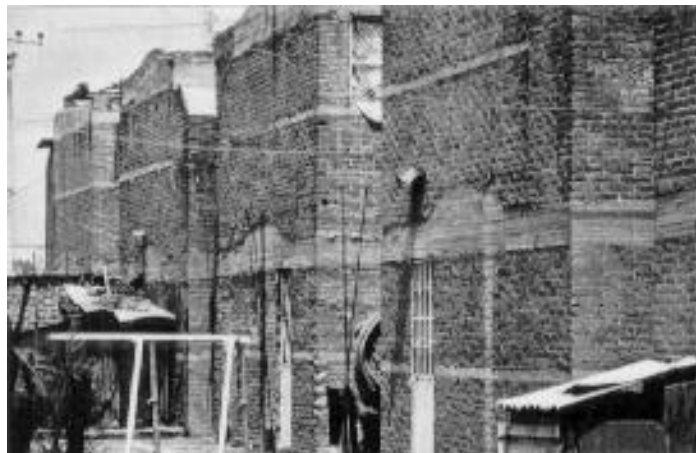
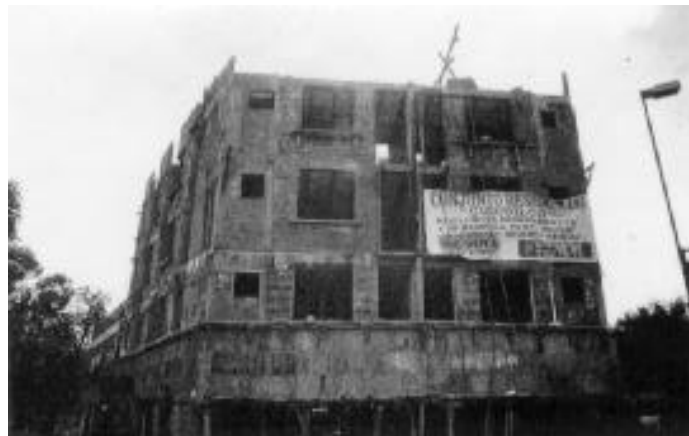
Figura 1.1 - Estructuras típicas de mampostería para vivienda

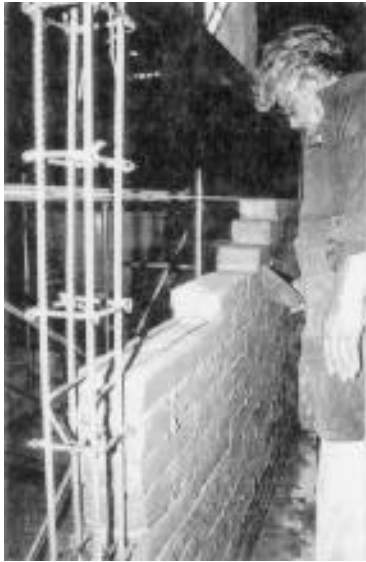
a) Colocación del tabique y detalle del anclaje del refuerzo horizontal de M4

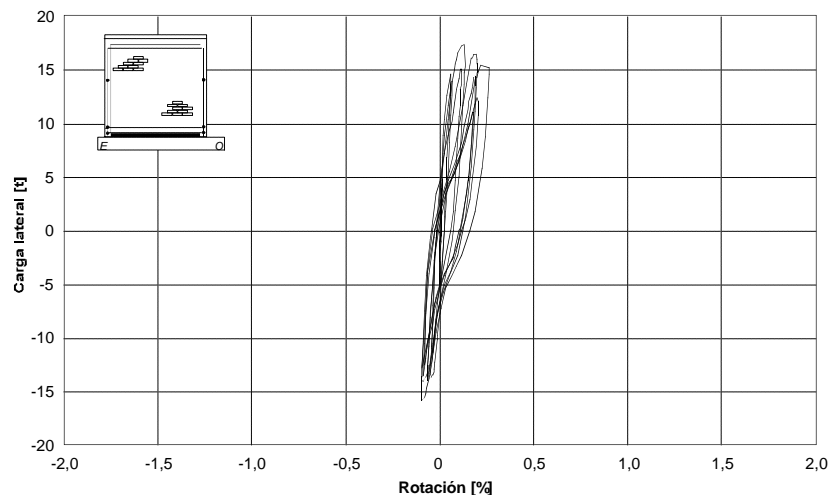
Figura 3.11 - Rotación del espécimen M1 (M-3/8-Z6) en la región 3

En la fig. 3.11 se observa una mayor rotación en ciclos positivos que en los negativos. La ligera asimetría en la rotación es atribuible a la acumulación del deslizamiento del muro después de cada ciclo y al aplastamiento del tabique en zonas próximas al castillo Oeste. Tanto el aplastamiento de la mampostería en la base de los castillos (que permitió que los castillos giraran localmente con mayor facilidad), como el daño de los propios castillos por la penetración de grietas (que redujo la rigidez a rotar de los castillos), se tradujeron en un aumento de la rotación en la base de los muros.

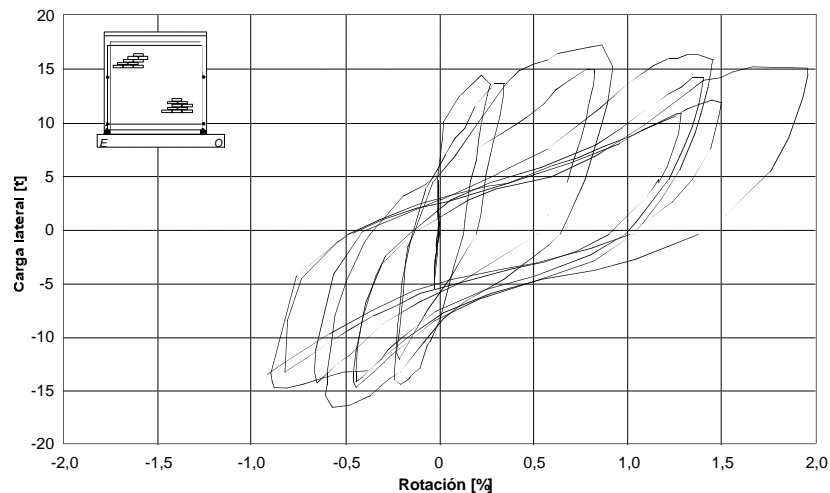
Figura 3.12 - Rotación local promedio en la base de los castillos del espécimen M1 (M-3/8-Z6)

La rotación local en la base de los castillos se calculó mediante la diferencia de las lecturas de los transductores CR1 y DV3 en el extremo Este del muro, y de CR2 y DV7 para el Oeste (ver sección 3.2.2). En la fig. 3.12 se presenta la curva de la rotación local promedio de ambos castillos. Los valores calculados y la tendencia observada para la rotación local en la base de ambos castillos del muro fueron muy parecidos entre sí. Es evidente la similitud de esta curva con la fig. 3.10, que muestra la relación carga lateral-deformación. El parecido se puede atribuir a que en ciertas etapas del ensaye, una buena parte de la distorsión del espécimen se debió a la rotación en la base de los castillos, con deformaciones por corte reducidas en la porción superior del muro (ver fig. 3.9).

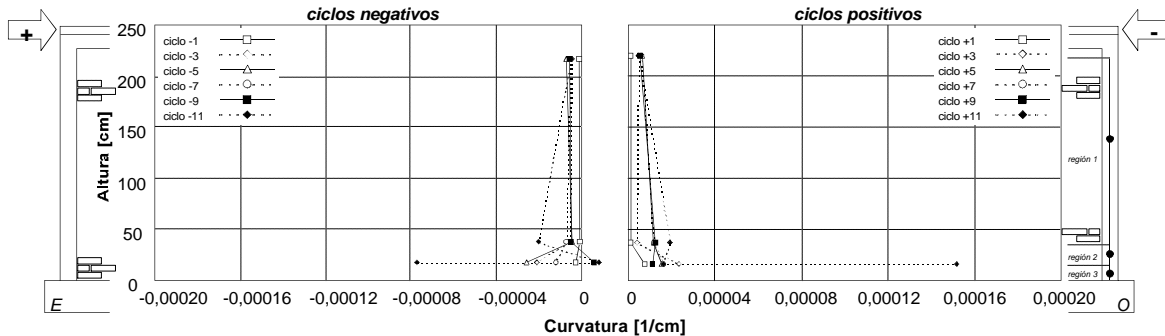
Figura 3.13 - Distribución de curvaturas en la altura del espécimen M1 (M-3/8-Z6)

mampostería no se debe exclusivamente a la flexión. El daño por corte de los castillos y el aplastamiento del tabique también contribuyen al incremento de la curvatura en la región inferior de los modelos.

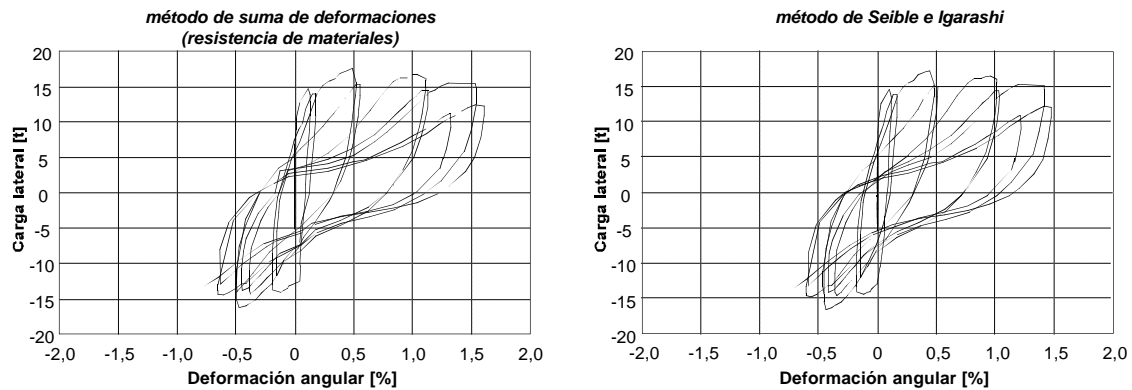
Figura 3.14 - Deformaciones angulares del panel de mampostería del espécimen M1 (M-3/8-Z6)

Los primeros ciclos muestran un comportamiento elástico-lineal. Este comportamiento se conserva aproximadamente hasta la aparición del primer agrietamiento inclinado. La etapa post-agrietamiento del modelo se caracteriza por el incremento de las deformaciones angulares con una tendencia similar a la distorsión. La tasa de crecimiento de la distorsión durante el ensaye fue, en promedio, 10% más grande que la de la deformación angular. Esto se puede atribuir, probablemente, a la posición relativa de la diagonal instrumentada (ver fig. 2.7) con respecto al agrietamiento inclinado sobre el panel de mampostería. Las deformaciones residuales debidas al daño del modelo al término de cada ciclo provocan que las curvas de la fig. 3.14 no sean simétricas y que se desplacen cada vez más del origen.

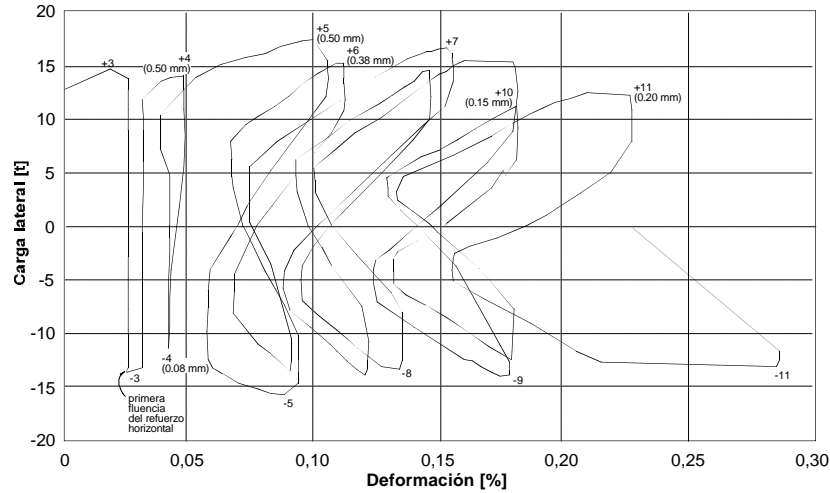
Figura 3.17 - Expansión al centro del espécimen M1 (M-3/8-Z6)

de los castillos, se incrementó en una proporción semejante la expansión al centro del muro (la rotación aumentó con una rapidez ligeramente superior a la de la expansión).

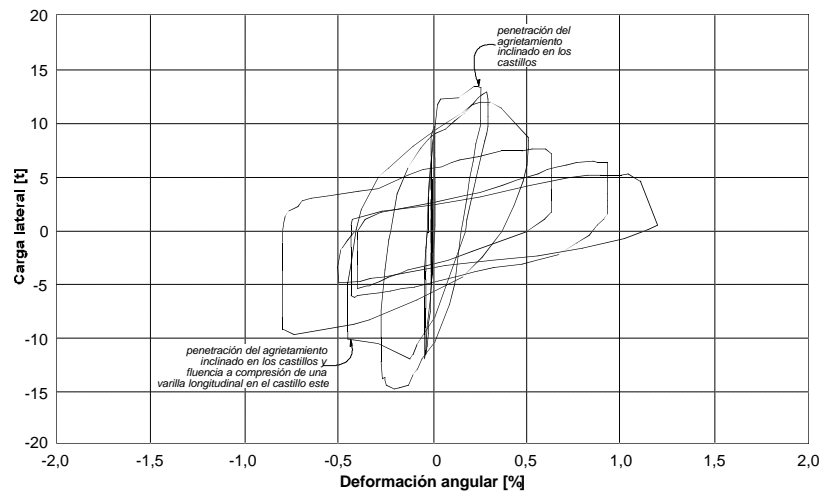
Figura 3.25 - Deformación angular del panel de mampostería del espécimen M2 (M-0-E6)

El comportamiento del modelo M2 se rigió principalmente por deformaciones de corte, tal como lo muestra el parecido de las curvas carga lateral-deformación angular con la curva fuerza cortante-distorsión. En la fig. 3.25 se pueden distinguir dos comportamientos de la deformación angular bien definidos. El primero se observa durante los ciclos previos al agrietamiento diagonal significativo y muestra una tendencia elástica lineal. El segundo, se observa hacia el final de la prueba y consiste en el incremento sustancial de la deformación angular para cargas laterales prácticamente invariables (cerca de 5 t o 49,1 kN). La etapa posterior al agrietamiento del modelo nuevamente se ve caracterizada por el incremento en las deformaciones angulares con una tendencia similar a la distorsión. La tasa de crecimiento de la distorsión durante la prueba fue, en promedio, 30% más grande que la de la deformación angular. Lo anterior se puede atribuir al desplazamiento relativo, como cuerpos rígidos, de los bloques triangulares definidos por las grietas diagonales principales.

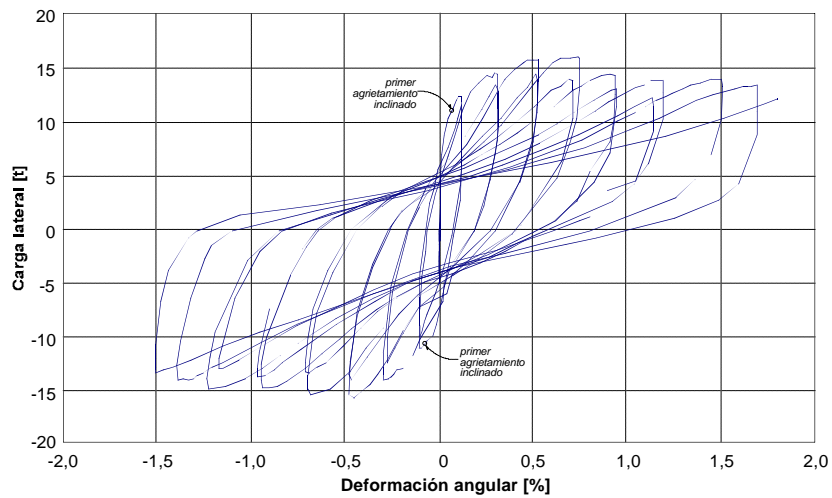
Figura 3.41 - Deformación angular del panel de mampostería del espécimen M4 (M-1/4-E6)

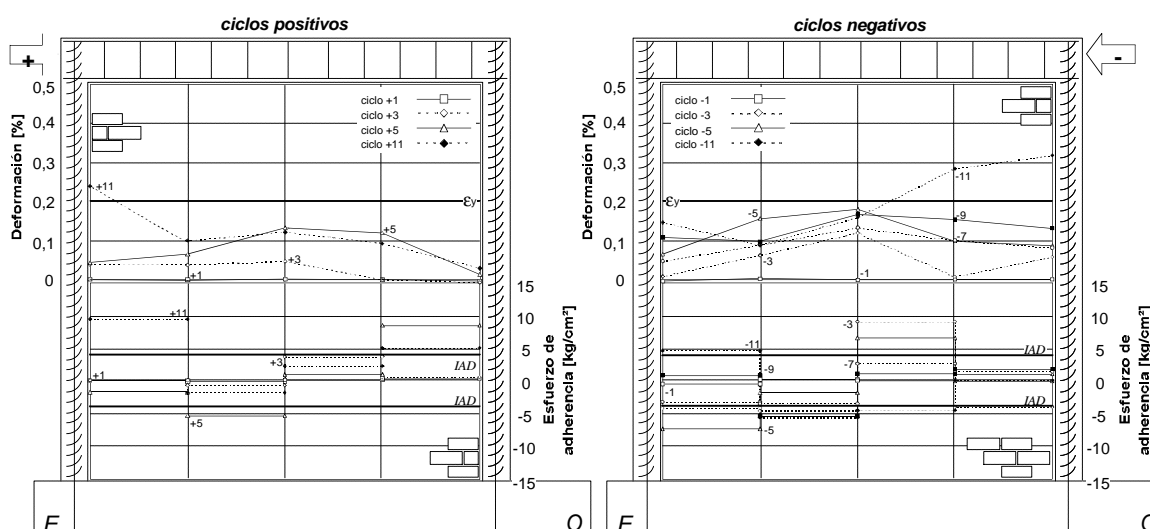
Figura 4.9 - Deformación y esfuerzo promedio de adherencia a lo largo de la barra central del espécimen M1 (M-3/8-Z6)

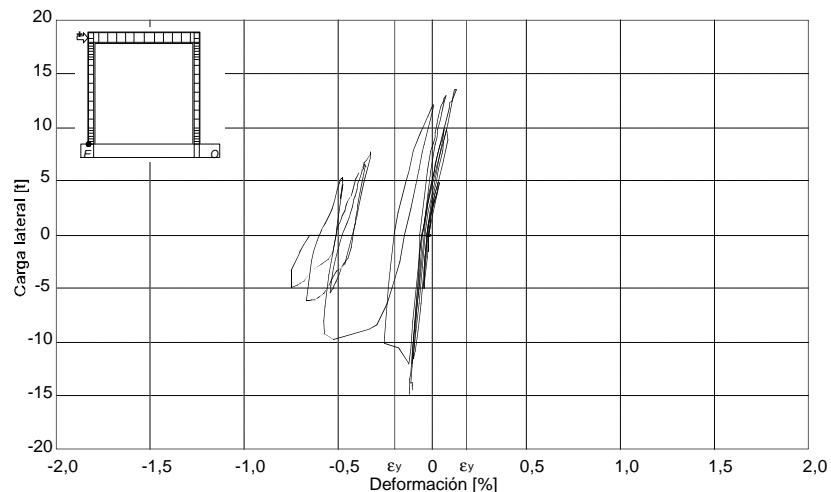
Figura 4.12 - Deformación en la base del castillo Este del espécimen M2 (deformímetro CEL1)

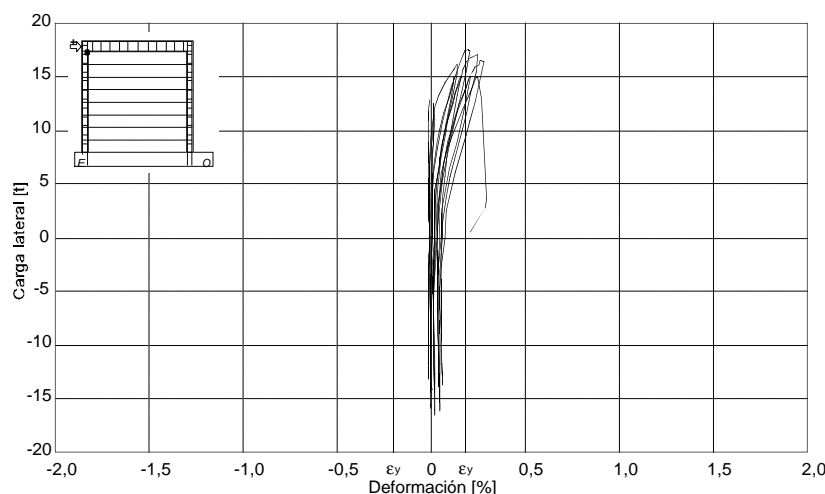
Figura 4.18 - Deformación en el extremo superior del castillo Este del espécimen M3 (deformímetro CEL5)

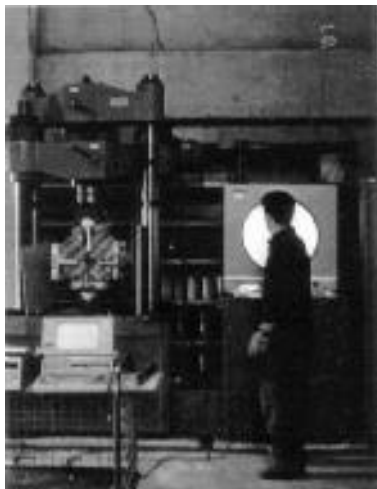
Figura A.4 - Ensayo de compresión diagonal en muretes de mampostería
