SERIE. IMPACTO SOCIOECONÓMICO
DE LOS DESASTRES EN MÉXICO

IMPACTO SOCIOECONÓMICO DE LOS PRINCIPALES DESASTRES OCURRIDOS EN LA REPÚBLICA MEXICANA EN EL AÑO 2002

CENAPRED

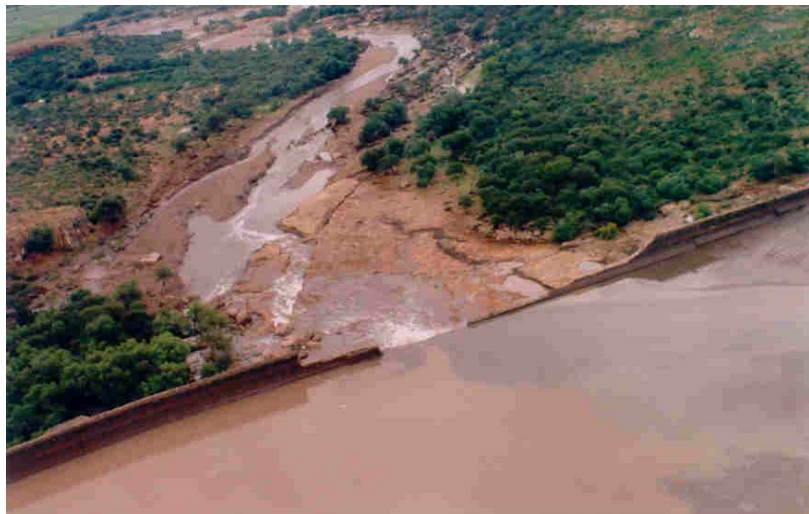
Figura 2.20 Abertura de doble escotadura dejada por falla de la cortina

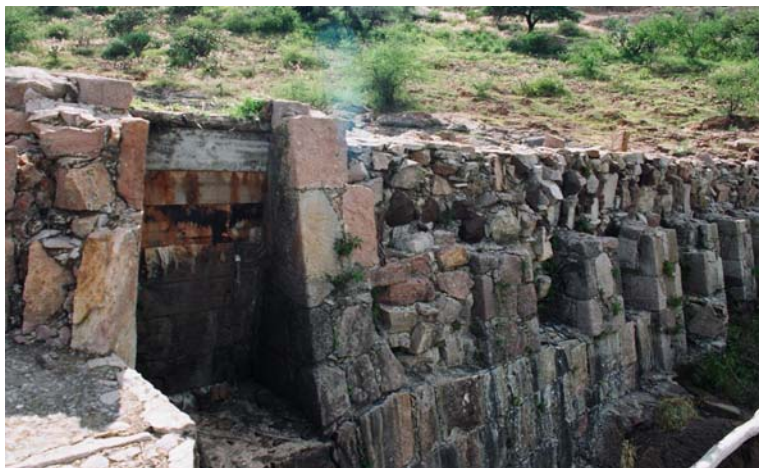
En un estudio realizado por la Comisión Nacional del Agua (mayo del año 2000) se determinó que, tras las sobreelevaciones realizadas en la corona de la cortina, el volumen de almacenamiento de la presa era de aproximadamente 2.3 mm^3 ; que aunado a la sobreelevación del nivel del embalse durante el desbordamiento, dieron como resultado un volumen total de 2.5 mm^3 de agua, aproximadamente, el cual fluyó hacia aguas abajo de la presa durante la falla de la cortina.

Figura 2.22 Vista de los vertedores clausurados con mampostería y compuertas de madera para elevar el nivel del embalse

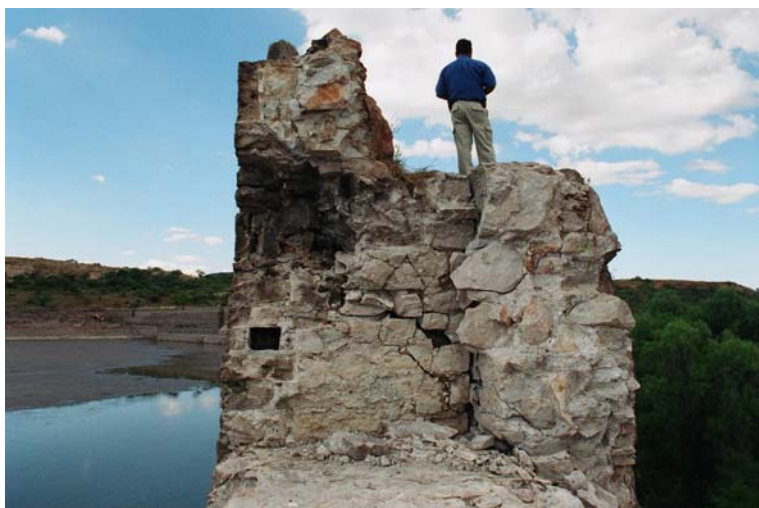
A partir de los datos obtenidos durante la inspección de la presa se concluye que la falla de la cortina fue favorecida por el estado físico que ésta guardaba antes y durante las lluvias del 14 y 15 de agosto; y por el efecto de la sobreelevación del embalse debido al sello de los vertedores. Una explicación del mecanismo de falla que sufrió la cortina, y que en términos generales coincide con el reporte emitido por el Consultivo Técnico de la Comisión Nacional del Agua (Ref. 3), es el siguiente: **debido al desbordamiento que sufrió la presa durante la avenida extraordinaria, y la consecuente sobreelevación del embalse, se generaron subpresiones en las juntas horizontales de la mampostería, así como empujes en las juntas verticales, los cuales dieron como resultado un estado de esfuerzos internos desfavorable que, aunado al empuje hidrostático sobre la cortina, desestabilizaron la mampostería utilizada para la sobreelevación de la corona.**

Se presume que a estos hechos contribuyeron también las posibles fisuras que existían en la cortina antes de su falla, ya que durante la inspección de la presa se observaron raíces entre los planos de falla expuestos por el colapso de la cortina, figura 2.23. La existencia de raíces entre las juntas de la mampostería sólo se explica por la presencia de huecos que, aún cuando fueran muy pequeños, sirvieron como vía para la generación de subpresiones, además de los empujes que generaban las propias raíces por el crecimiento de la vegetación.

Figura 2.23 Vista de la sección transversal de la cortina después de la falla

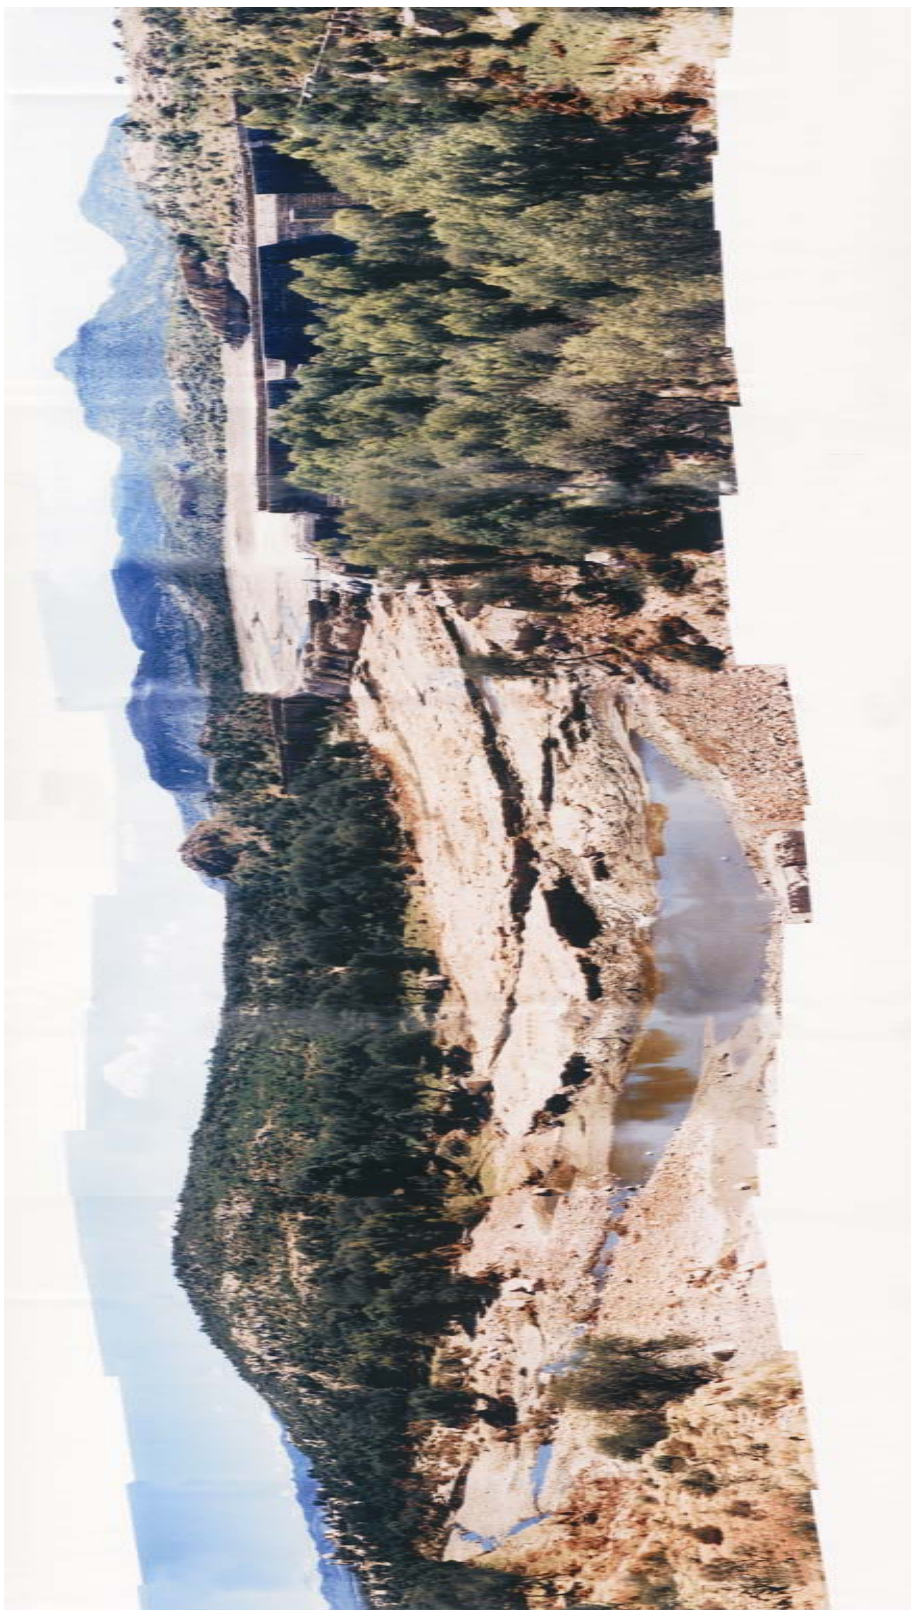
Fig. 2.24 Vista panorámica de la presa “Dolores” y la prolongación del cauce en las inmediaciones de La Ventilla

Las poblaciones más afectadas por el desbordamiento de la presa fueron las comunidades Alberto Carrera Torres, Guadiana, Las Rusias y La Ventilla, ubicadas aguas abajo de la presa Dolores, fig. 2.14. En la comunidad de La Ventilla nueve personas perdieron la vida y otras dos, hasta el momento de la visita se encontraban desaparecidas. Los daños en esta comunidad se debieron principalmente a que había casas ubicadas en el cauce del río y otras muy cerca de sus riveras; además de ser la comunidad más próxima a la cortina de la presa fig. 2.24.

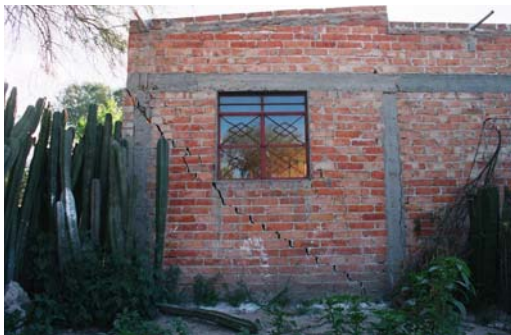
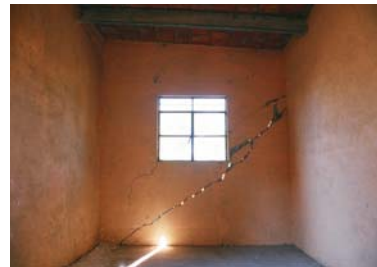
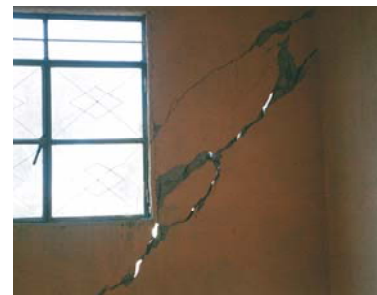
Fig. 2.27 La propagación de la grieta dañó algunas casas habitación

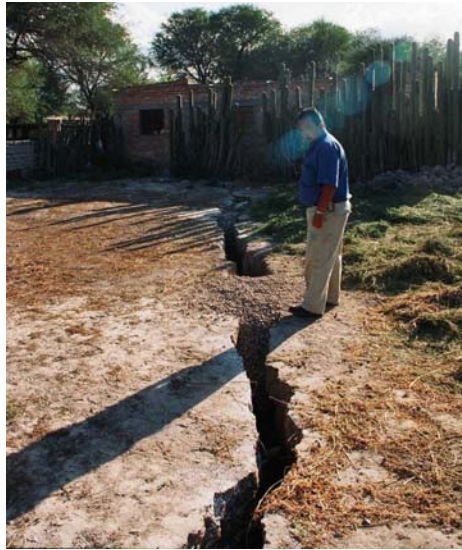
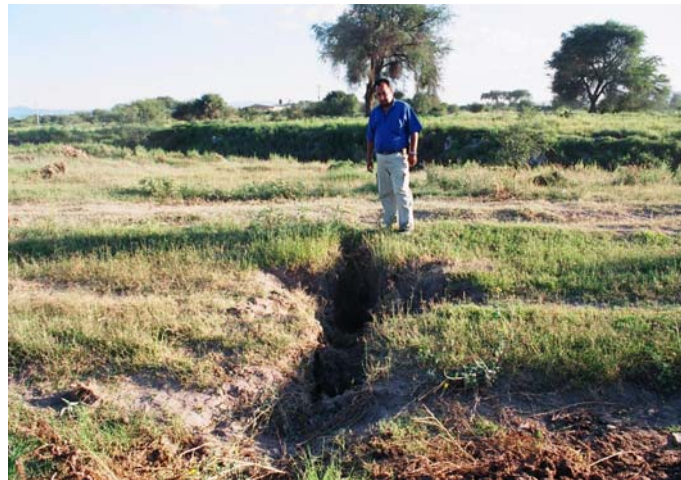
Fig. 2.28 Propagación de la grieta en los terrenos de cultivo

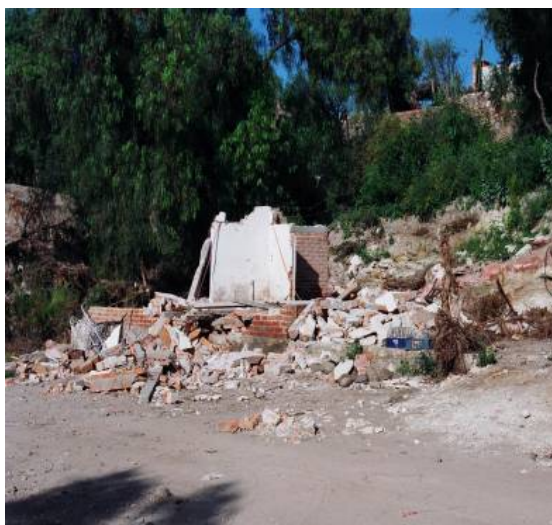
Figura 2.30 Vista de una vivienda con destrucción total en la localidad de la Ventilla en el municipio de Villa de Reyes, San Luis Potosí. En ella ocurrieron los nueve decesos reseñados anteriormente

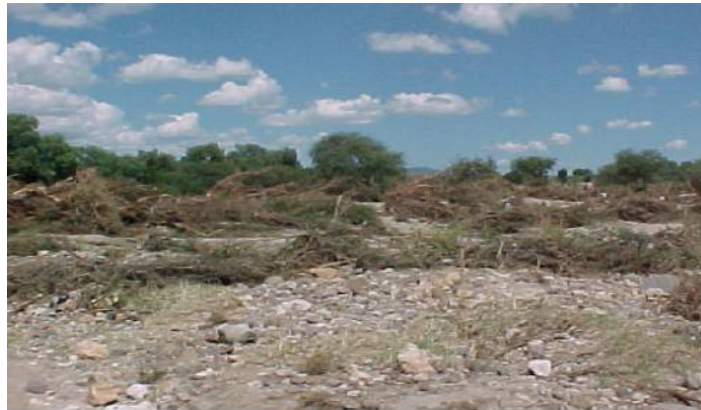
En algunos sitios se observó la erosión total de los suelos; cabe aclarar que el cauce del río estaba prácticamente cubierto de vegetación y de suelo, debido a que la presa controlaba las avenidas extraordinarias, lo que permitió que este lugar se cubriera en una longitud del cauce de 1.5 km. No fue posible evaluar en términos monetarios dichos daños.

Figura 2.31 Vegetación destruida por la corriente de agua del rompimiento de la presa “Dolores”

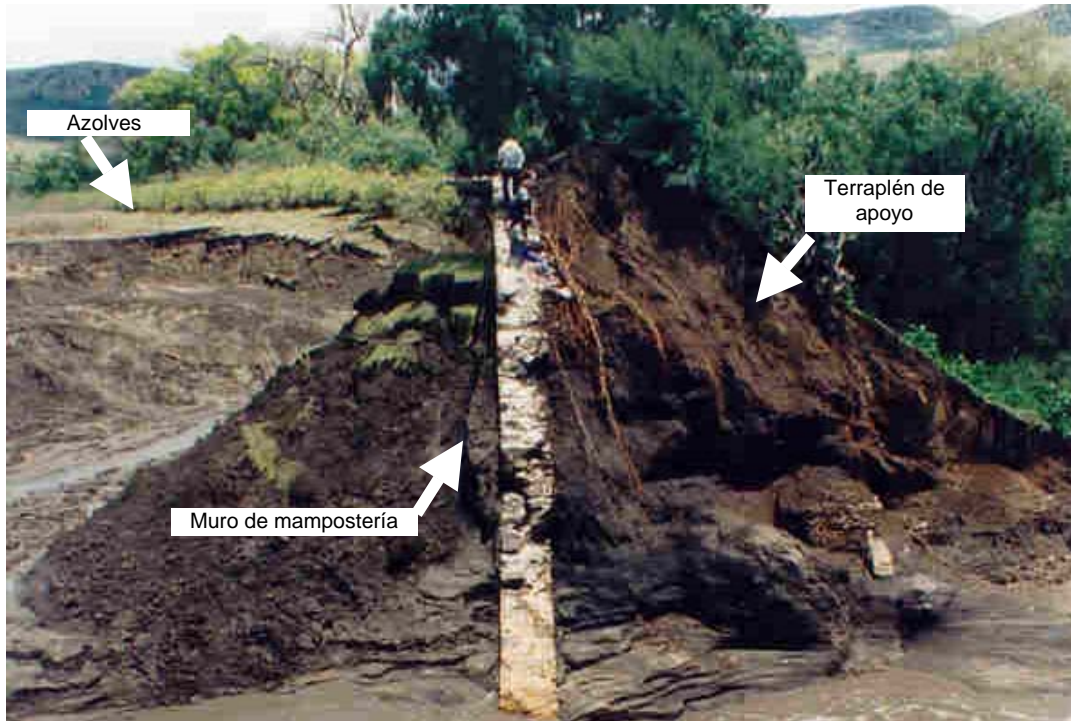
Figura 2.33 Muro de mampostería y terraplén de apoyo en el paramento agua abajo de la cortina

Se presume que antes de la falla de la presa existían filtraciones entre las juntas de los bloques que formaban el muro de mampostería; especialmente en la zona donde ocurrió la falla de la cortina. Esta hipótesis surge a raíz de las observaciones realizadas durante la visita técnica en la propia zona de falla, donde se pudo observar que en la parte más baja de los planos expuestos por la falla de la mampostería (base del trapecio) existía un cambio de coloración en las rocas y el mortero (figura 2.38). Esta coloración se explica por la existencia de un flujo de agua que, aunque muy pequeño, circulaba entre las fisuras de la cortina de mampostería. Debido a esto, es muy probable que el terraplén de apoyo haya sufrido problemas de erosión interna, inclusive antes de los problemas derivados por las lluvias intensas del 14 y 15 de agosto pasado. Si bien la zona en la que se presume existían filtraciones se encontraba por abajo del nivel de azolves, ello no quiere decir que el agua no llegara a ese nivel. El simple hecho de existir un espejo de agua en el embalse de la presa es motivo suficiente para que el agua llegara a esa profundidad, o inclusive a la profundidad original de la presa, filtrándose por el muro de mampostería.

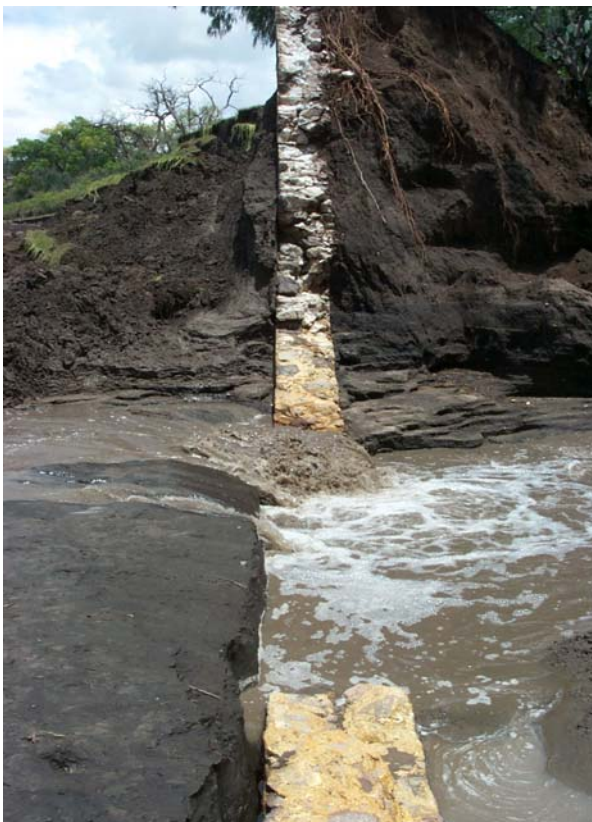
Figura 2.38 Cambio de coloración en los planos de falla de la cortina

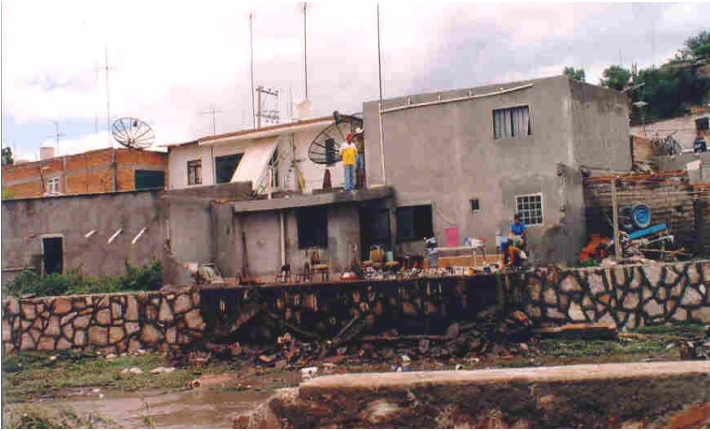
El desbordamiento del río provocó la inundación de centenas de casas habitación, así como el azolvamiento de varias calles aledañas al cauce. En algunas zonas el nivel de agua alcanzó más de dos metros de altura, provocando pérdidas y daños materiales en servicios públicos, comercios, viviendas, escuelas y en pequeños talleres artesanales (figuras 2.44, 2.45 y 2.46); en particular, la colonia de los artesanos donde se concentraba un pequeño grupo de talleres textiles. La fuerza que llevaba la ola producida por el rompimiento de la presa arrastró vehículos de las calles aledañas al cauce, y provocó daños estructurales severos en varias viviendas ubicadas a la orilla del río. En la figura 2.47 se puede observar el rompimiento de muros en casas habitación, ubicadas en planos paralelos y transversales al cauce del río.

Figura 2.42 El nivel de agua alcanzó más de dos metros por arriba de los muros que encausan el río que cruza el municipio de Villa García

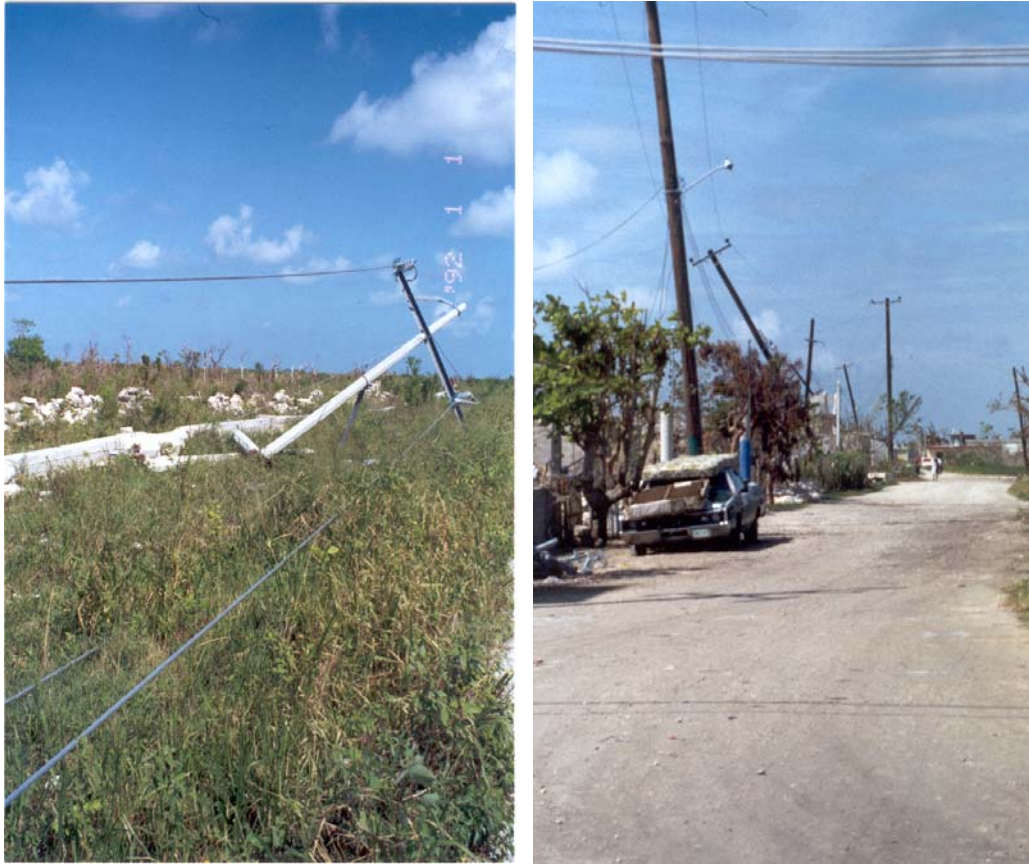
En relación a los daños causados por el viento que generó *Isidore*, 8 mil 352 postes de energía fueron derribados (figuras 2.67), al alcanzar los vientos una velocidad mayor a los 240 km/h; los cuales fueron comparados con los 800 postes que cayeron con el paso del huracán *Gilbert* en 1988 (CFE, 2002).

Figura 2.67 Postes de energía eléctrica derribados por la fuerza del viento de Isidore

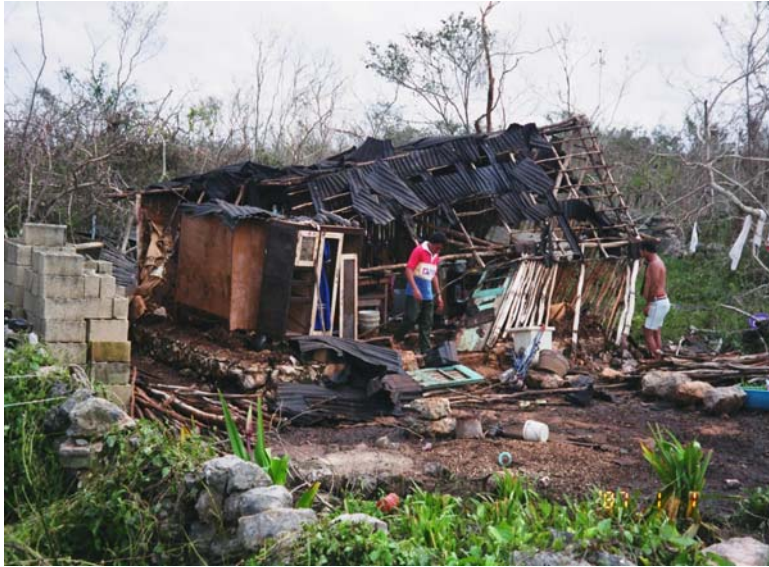
Figura 2.69 *Falla de vivienda tipo en la región, constituida a base de material precario en muros y techos*

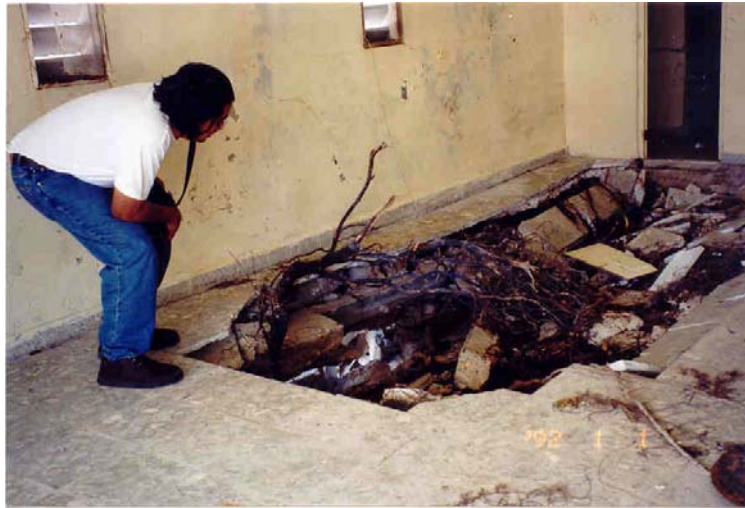
Figura 2.71 Socavación de cimientos en una vivienda en Telchac Puerto

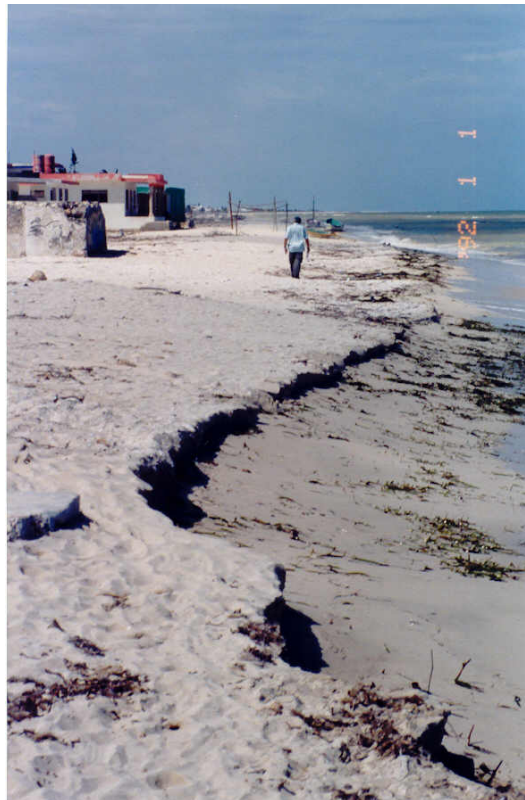
Figura 2.73 Problema de erosión en playa de Telchac Puerto

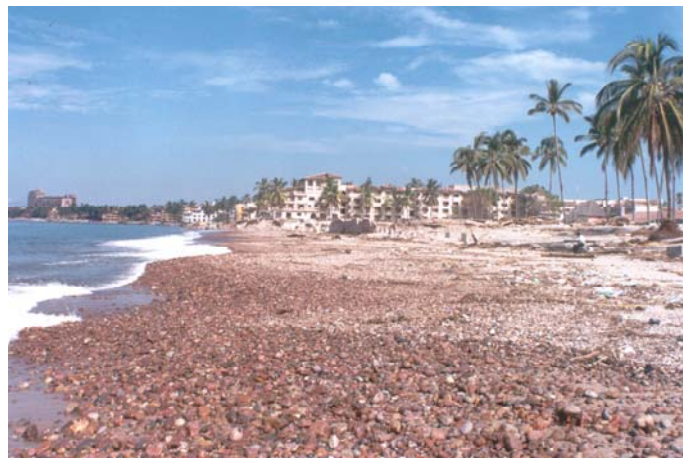
Figura 2.93 La erosión de más de 2 m ocasionó la falla de los muros de contención

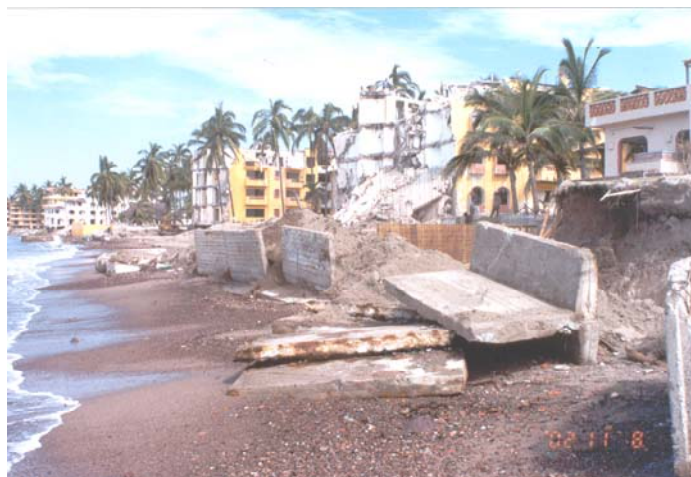
Figura 2.94 Depósitos de grava sobre la playa

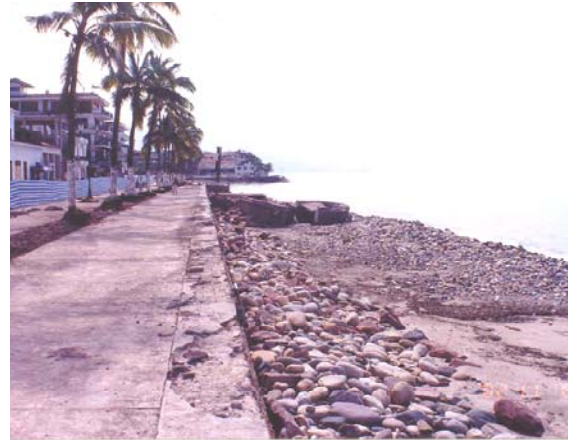
Figura 2.98 Condiciones del malecón después del huracán Kenna

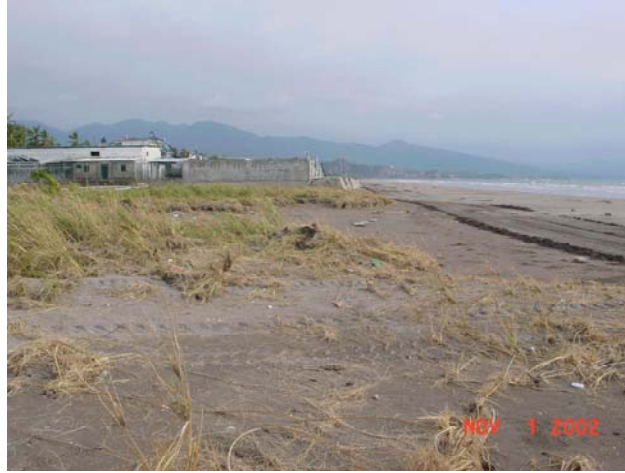
Figura 2.107 Playa de San Blas (se estima una sobreelevación del mar de 1.5 a 2 m)

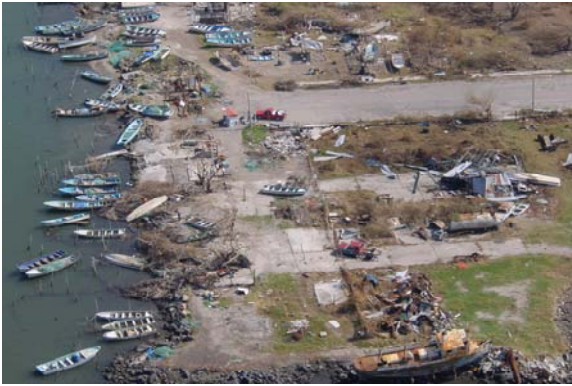
Figura 2.109 Daños en el puerto de San Blas, Nayarit

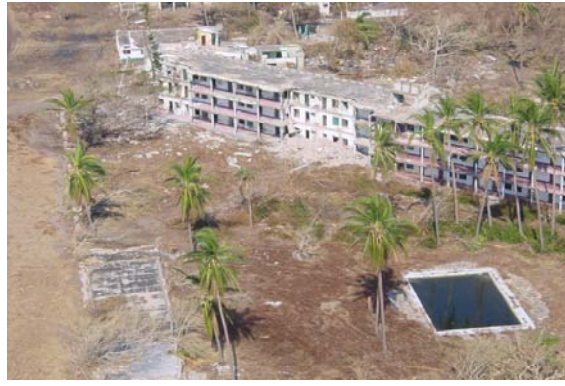
Figura 2.110 Daños en edificaciones del puerto de San Blas, Nayarit

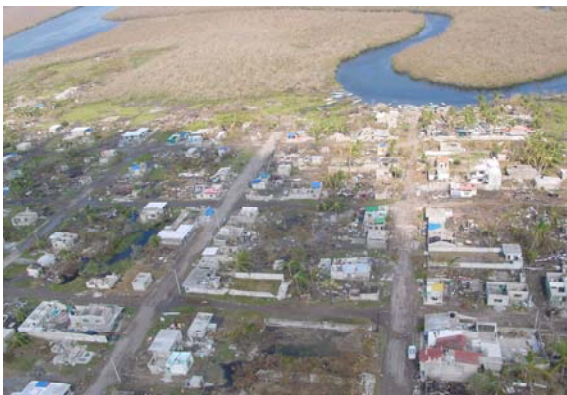
Figura 2.111 Daños en edificaciones al interior del puerto de San Blas, Nayarit

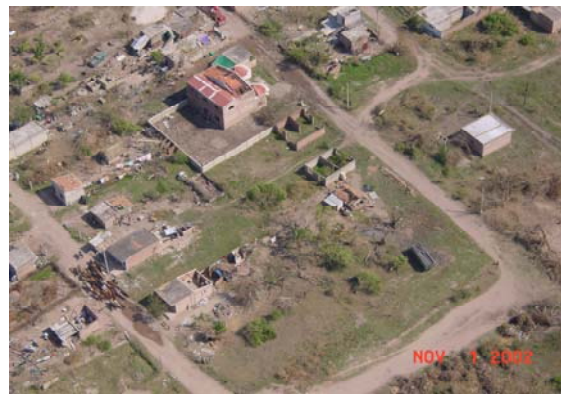
Figura 2.112 Daños en edificaciones al interior del puerto de San Blas, Nayarit

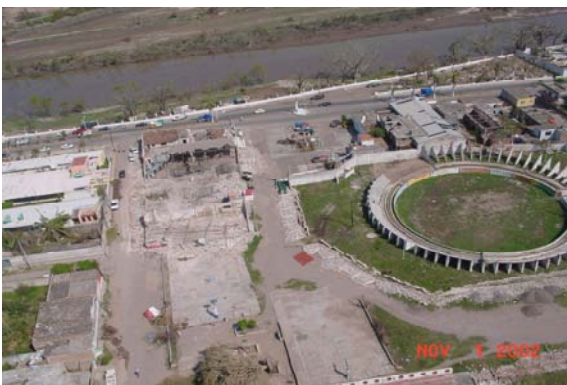
Figura 2.113 Daños en bardas y techos en la zona de un estadio de Béisbol en el puerto de San Blas, Nayarit

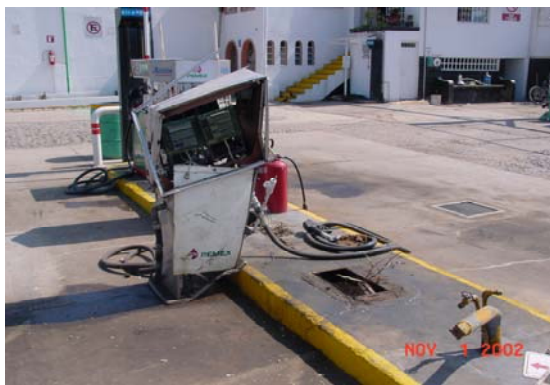
Figura 2.114 Daños en gasolineras

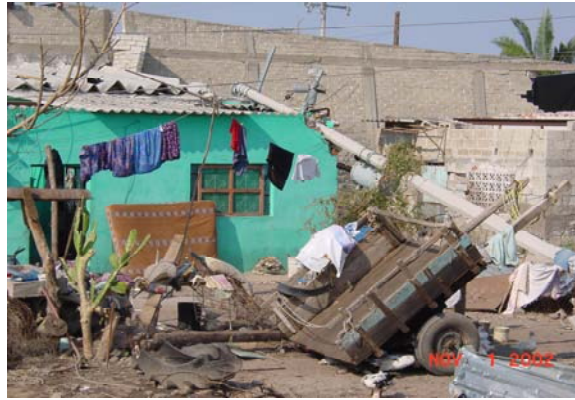
Figura 2.115 Daños en postes eléctricos

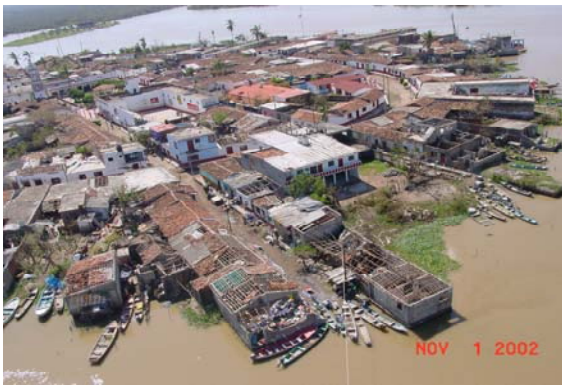
Figura 2.116 Desprendimiento de techos en viviendas

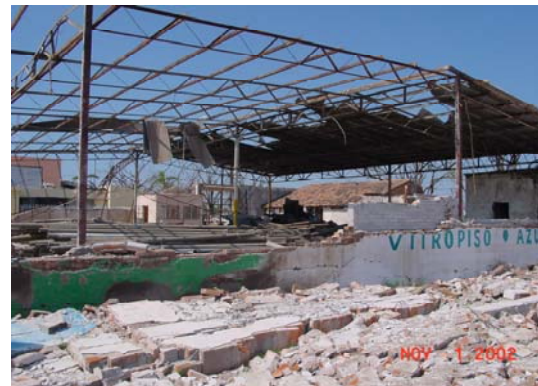
Figura 2.117 Desprendimiento del techo de una nave industrial

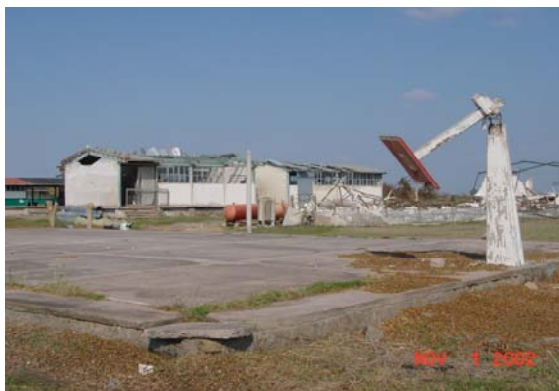
Figura 2.118 Daños observados en edificios escolares

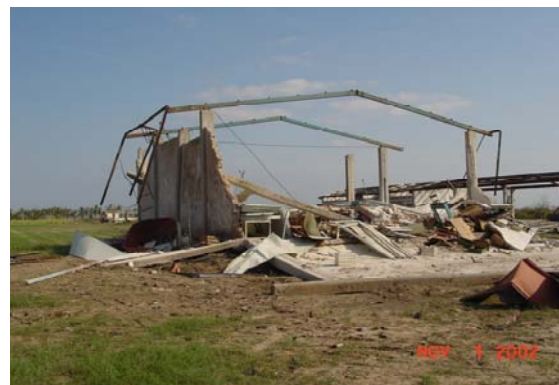
Figura 2.119 Colapso parcial de un edificio escolar

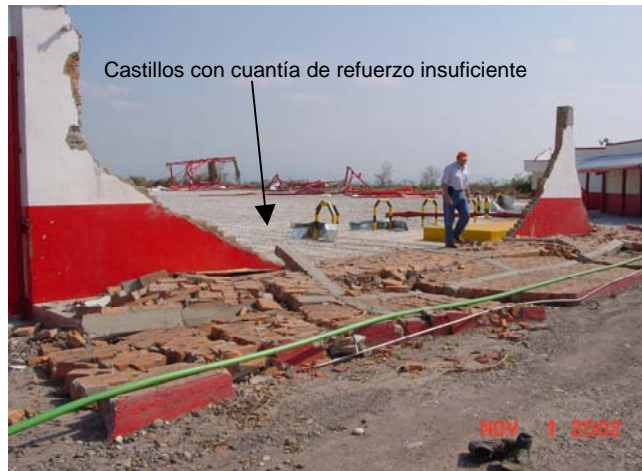
Figura 2.120 Daños observados en edificios escolares

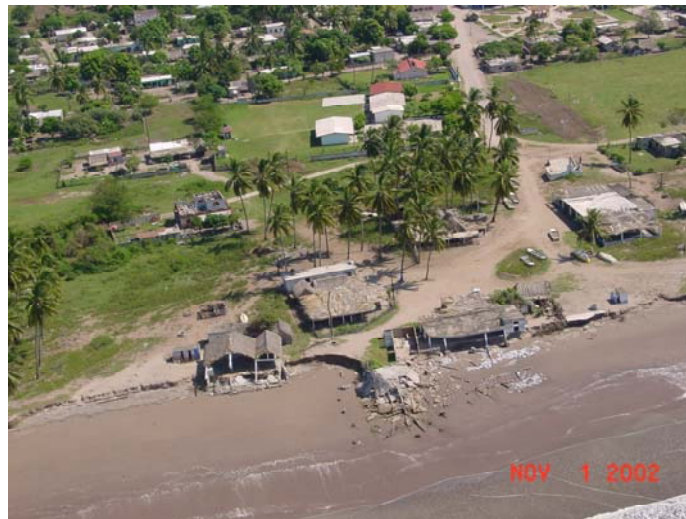
Figura 2.121 Daños observados en construcciones cercanas a la línea de playa
