Sismo de
Coyuca de
Benítez del
7 de octubre
de 2001,
aspectos
sismológicos
y su impacto
en infraestructura

Carlos A. Gutiérrez Martínez
Leonardo Flores Corona
César López Martínez

DIRECCIÓN DE
INVESTIGACIÓN

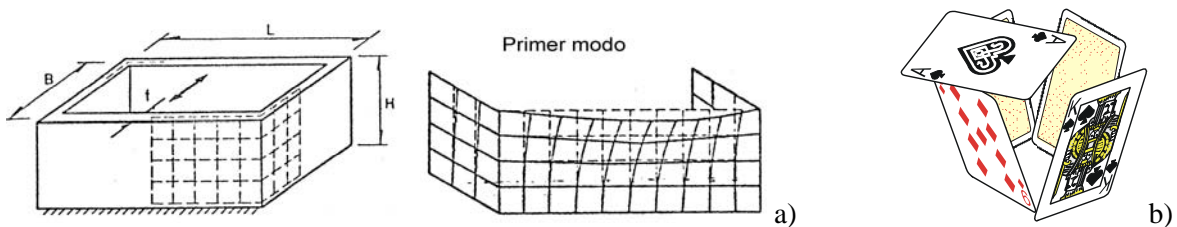
En un estudio sobre el comportamiento dinámico de las viviendas de adobe (Bazán, *et al.*, 1978) se encontró que el modo dominante de vibrar produce momentos de volteo fuera del plano de los muros, principalmente los muros largos, con los mayores desplazamientos en la parte central superior. Este movimiento es restringido por los muros transversales mientras no se alcance la resistencia del material en las esquinas. En el estudio se determinó que los mayores momentos flexionantes se generan en los extremos del muro en la parte superior hasta que se produce el agrietamiento por la debilidad a esfuerzos de tensión del adobe, grieta que progresa en las esquinas de arriba hacia abajo.

Figura 4.12 a) Modelo de análisis de elemento finito y primer modo de vibrar; b) Idealización del colapso por falta de liga entre los muros transversales

Una manera sencilla de describir el efecto de la falta de liga entre muros sería mediante una construcción hecha con cinco naipes. Ante un ligero movimiento en la base ocurre el colapso porque no hay liga entre ellos (fig. 4.12.b). El agrietamiento de las esquinas libera a los muros de la restricción de los muros perpendiculares y estos oscilan libremente tendiendo a voltearse fuera de su plano, lo cual frecuentemente resulta en el colapso de la estructura. Para evitar este mecanismo de falla es necesario ligar los muros. Una opción es emplear elementos de concreto reforzado como dalas, o dalas y castillos, o bien mallas de acero y recubrimiento de mortero. La finalidad de estos refuerzos es mantener unidos a los muros.
