## El sismo de Tecomán del 21 de enero de 2003 (Me 7.6)

EL SISMO DE TECOMÁN, COLIMA DEL 21 DE ENERO DE 2003 (Me 7.6)

Dirección de Investigación

Noviembre, 2003

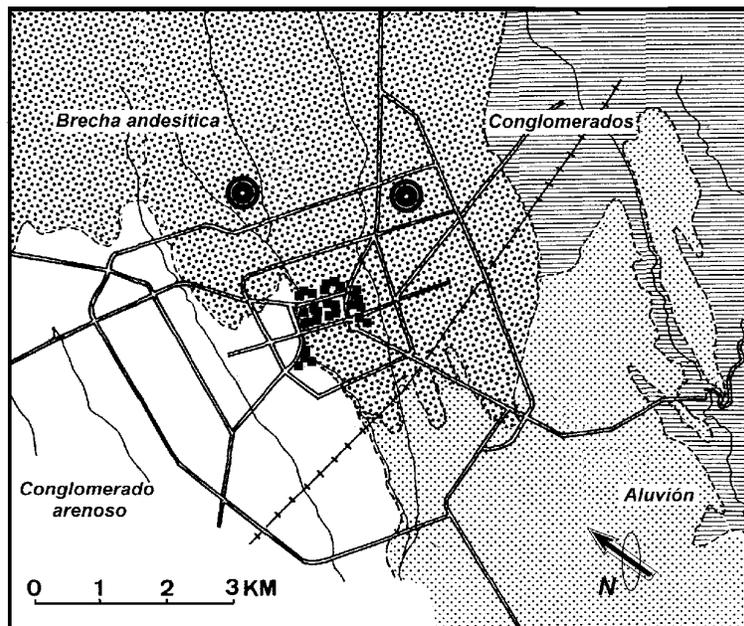
**Figura 3.6** Geología superficial en la ciudad de Colima. Se señalan, en la zona centro, las áreas con mayores daños como consecuencia del sismo del 21 de enero de 2003 y la ubicación de dos pozos exploratorios con profundidad de 50 m

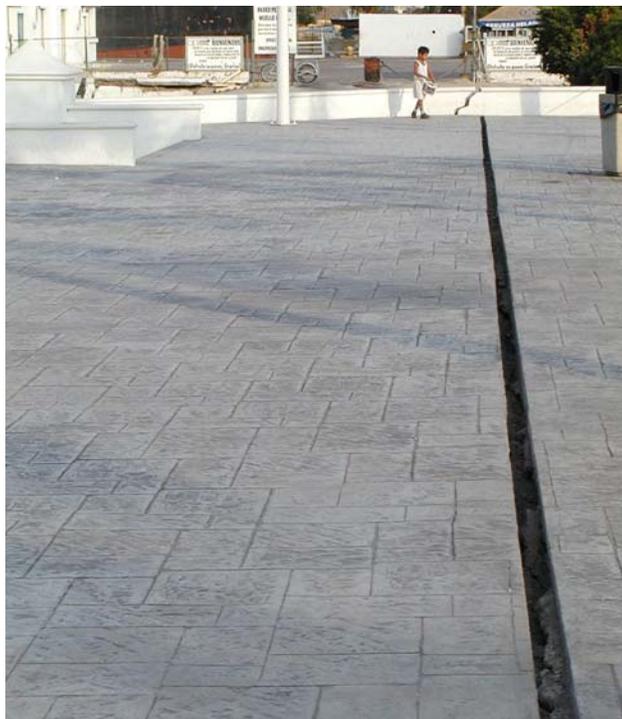
Sismos de magnitud igual al ocurrido en Tecomán el 21 de enero pasado usualmente causan daños y fallas en suelos y estructuras térreas, debido a la gran energía liberada y las consecuentes e importantes aceleraciones que sufre el terreno durante el movimiento sísmico. Tal es el caso del problema que se presentó en el malecón y muelle fiscal de Manzanillo, donde se registró un asentamiento y desplazamiento del piso hacia el mar de varios centímetros (Fig. 5.1); el cual pudo producirse por el efecto de licuación de arenas debido a las aceleraciones del terreno durante el sismo. No se conocen las aceleraciones del terreno en el sitio; sin embargo, fueron lo suficientemente grandes para provocar daños en las estructuras del muelle fiscal de Manzanillo, (Fig. 5.2).

**Figura 5.1** Desplazamiento del piso en el muelle fiscal de Manzanillo por efecto de licuación de suelos

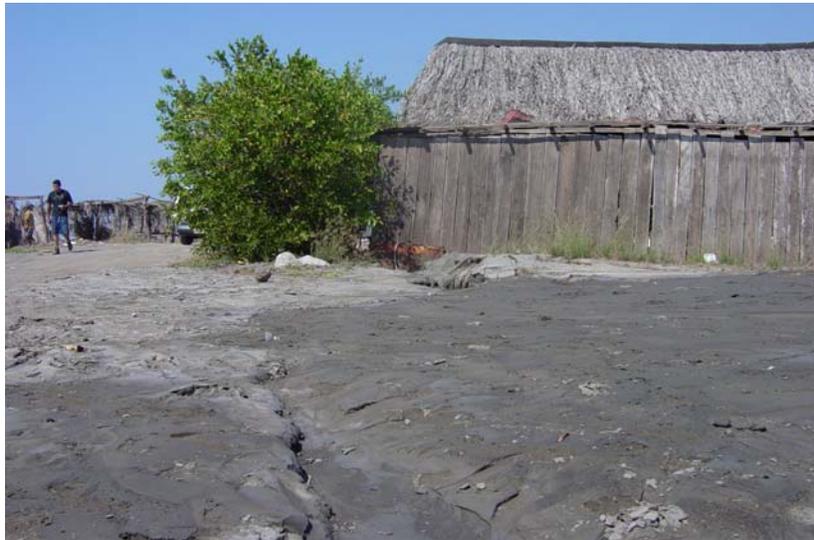
Otros casos de licuación ocurridos durante el presente sismo, fueron los que se reportaron en dos sitios localizados muy cerca de la playa, no lejos de las poblaciones Cerro de Ortega en el estado de Colima y Coahuayana en el estado de Michoacán (Fig. 5.4). Según versiones de los pobladores se escucharon ruidos que parecían como si el suelo “bufara”, para después experimentar un flujo repentino de agua y suelo a través de pequeños volcancitos y grietas formadas en el terreno (Fig. 5.5); esta descripción a todas luces hace referencia a un fenómeno de licuación.

**Figura 5.5** Suelo expulsado a la superficie del terreno a través de las grietas formadas por el fenómeno de licuación, Foto cortesía del Ing. Germán Espitia

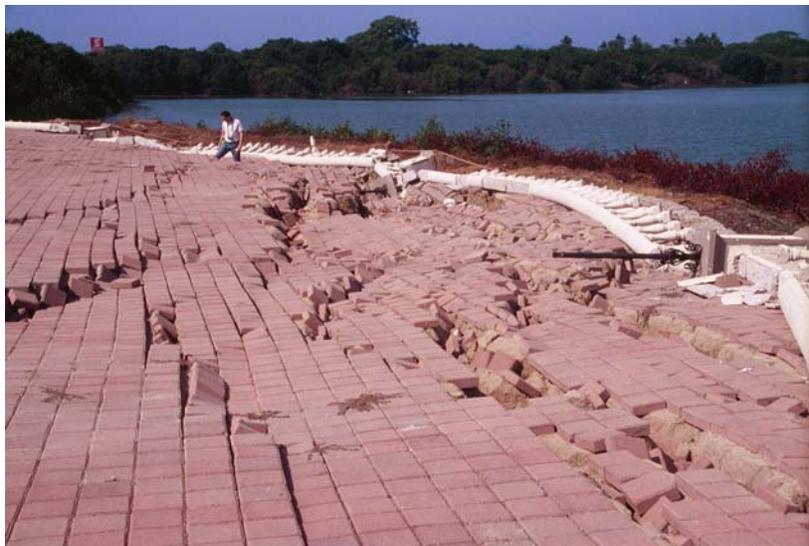
Otros problemas derivados del fenómeno de licuación fueron los desplazamientos laterales del terreno, ocurridos principalmente en las zonas aledañas a las líneas de playa del puerto de Manzanillo. Este fenómeno se presentó principalmente en los bordos libres y muros de contención con cara al mar o con cara a las lagunas costeras de Manzanillo. La magnitud de los desplazamientos laterales fue diferente en cada uno de los sitios donde ocurrió este fenómeno; sin embargo, osciló entre 1 y 3 m (Wartman et al., 2003). En la Fig. 5.6 se muestra el daño ocasionado por el desplazamiento lateral en las instalaciones del malecón, cuya posición después del sismo conserva las deformaciones ocasionadas por el desplazamiento lateral. En este sitio la pendiente del terreno era de aproximadamente 3%, y el máximo desplazamiento lateral fue del orden de 2 m (Wartman et al., 2003).

**Figura 5.6** Desplazamiento lateral del terreno debido al fenómeno de licuación en Manzanillo, Wartman et al., 2003; <http://geoinfo.usc.edu/gees/>

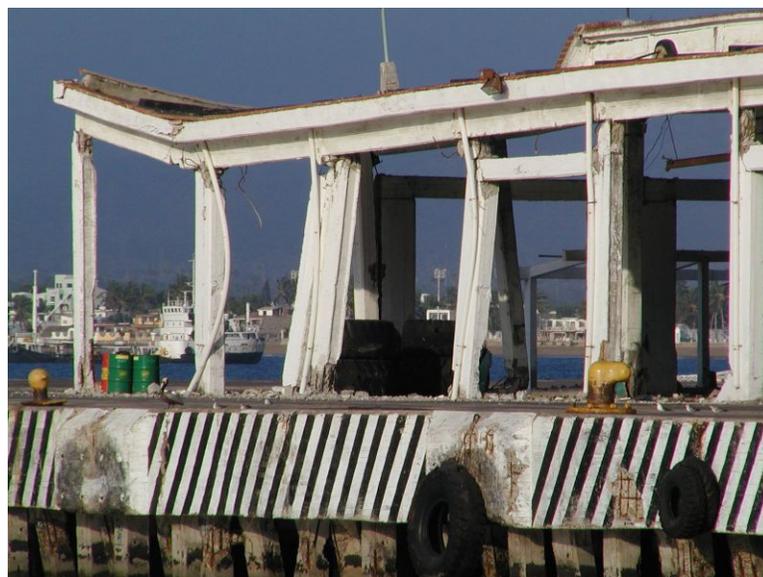
La estructura manifestaba severos problemas de corrosión del acero de refuerzo y algunos daños que fueron anteriores a este evento sísmico. El principal daño observado fue la falla de varias columnas de la parte oeste del muelle, concentrado en los extremos de las columnas, quedando una parte de la losa de techo materialmente colgando de los otros marcos cercanos (Fig. 6.1).

**Figura 6.1 Estructura sobre el muelle fiscal**

En el diseño original, una de cada dos crujías estaba cerrada por un muro de mampostería. En dichas crujías se tiene una trabe que liga cada par de columnas un poco abajo del sistema de losa dejando un espacio libre. Este marco era rellenado por un muro de mampostería como muro diafragma. Todavía existían algunos de estos muros (Fig. 6.2) pero la mayoría ya habían sido demolidos. El problema es que estos marcos, con o sin muro, inducen al fenómeno de columna corta en el tramo de columna superior sobresaliente del marco.

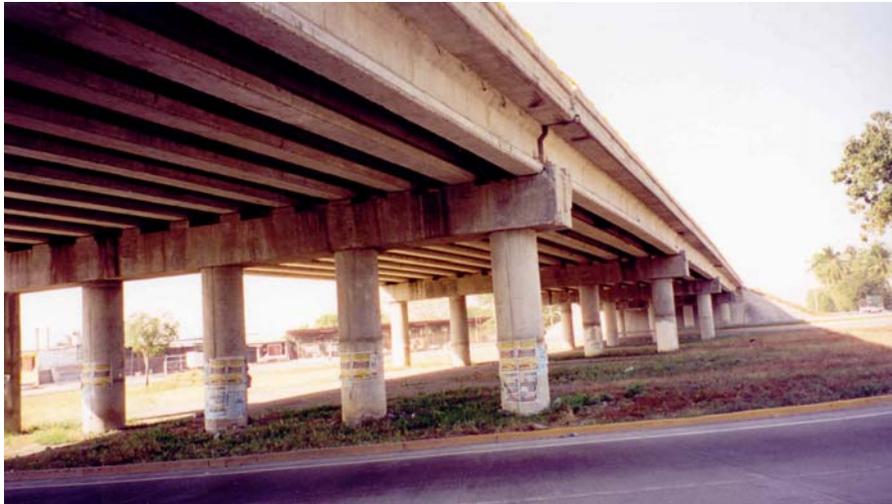
El puente “Manzanillo”, se localiza en la autopista Colima-Manzanillo, la figura 6.5 presenta una vista general del mismo. Su estructura consta de vigas prefabricadas que se apoyan en columnas coladas en sitio. Los daños que sufrió, se concentraron esencialmente en los topes, en la figura 6.6 se muestra un ejemplo.

**Figura 6.5** Vista general del puente “Manzanillo”

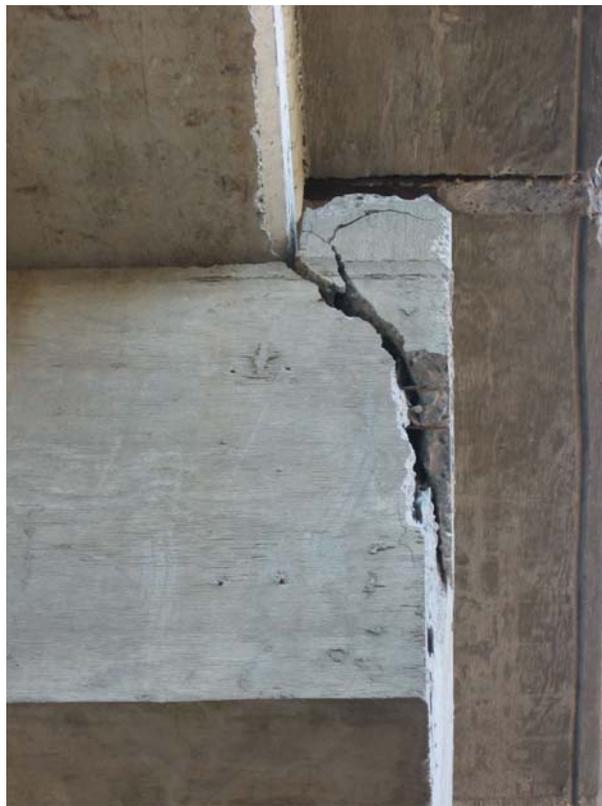
**Figura 6.6** Daño en tope del puente “Manzanillo”

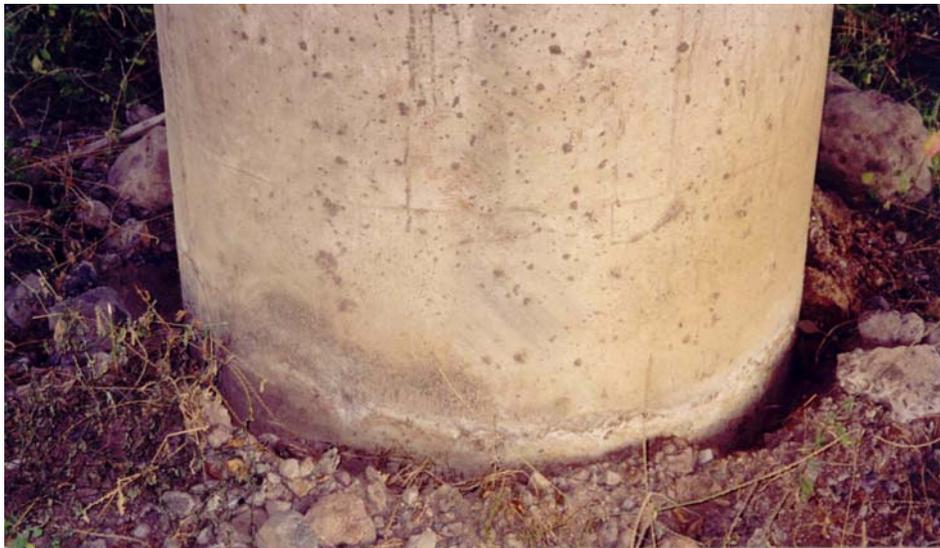
También, se observó que debido al movimiento lateral de las vigas prefabricadas y al daño en los topes, éstas quedaron desfasadas de su posición original (Fig. 6.7). Asimismo, fue evidente el movimiento de los apoyos, en la figura 6.8 se muestra un ejemplo.

*Figura 6.8 Evidencia del movimiento de los apoyos del puente “Manzanillo”*

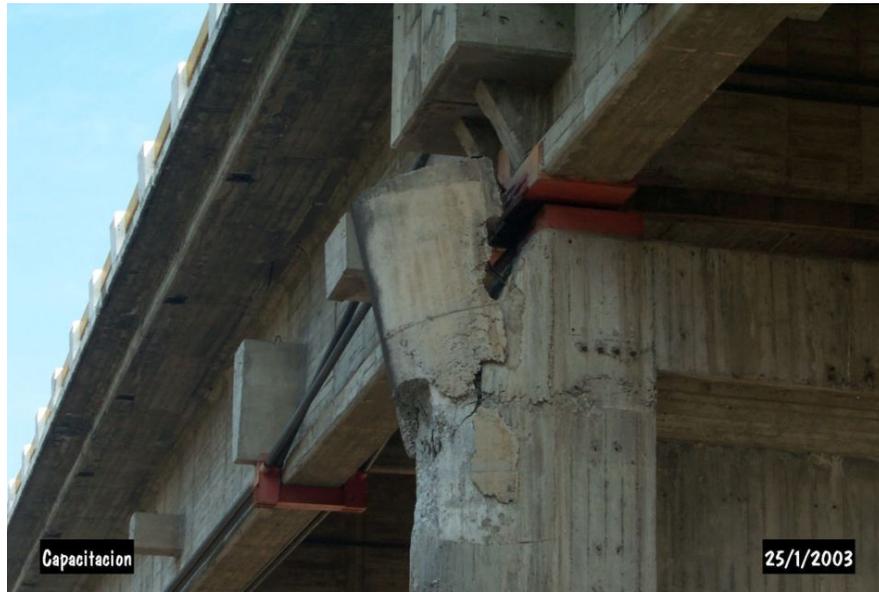
De acuerdo con datos de la Dirección Estatal de Protección Civil de Michoacán (DEPC-Michoacán) hubo daños en algunos puentes carreteros. Un ejemplo notable es el daño en el puente Coahuayana, sobre el río del mismo nombre. En la figura 6.9 se muestra el daño en uno de los topes

del puente, también se observa que hubo un desplazamiento lateral permanente. Conviene recordar que este puente sufrió daños en los topes en el sismo de Manzanillo de 1995, y que fue rehabilitado posteriormente.

**Figura 6.9** *Daño severo en tope del puente Coahuayana (foto: Dirección Estatal de Protección Civil del estado de Michoacán)*

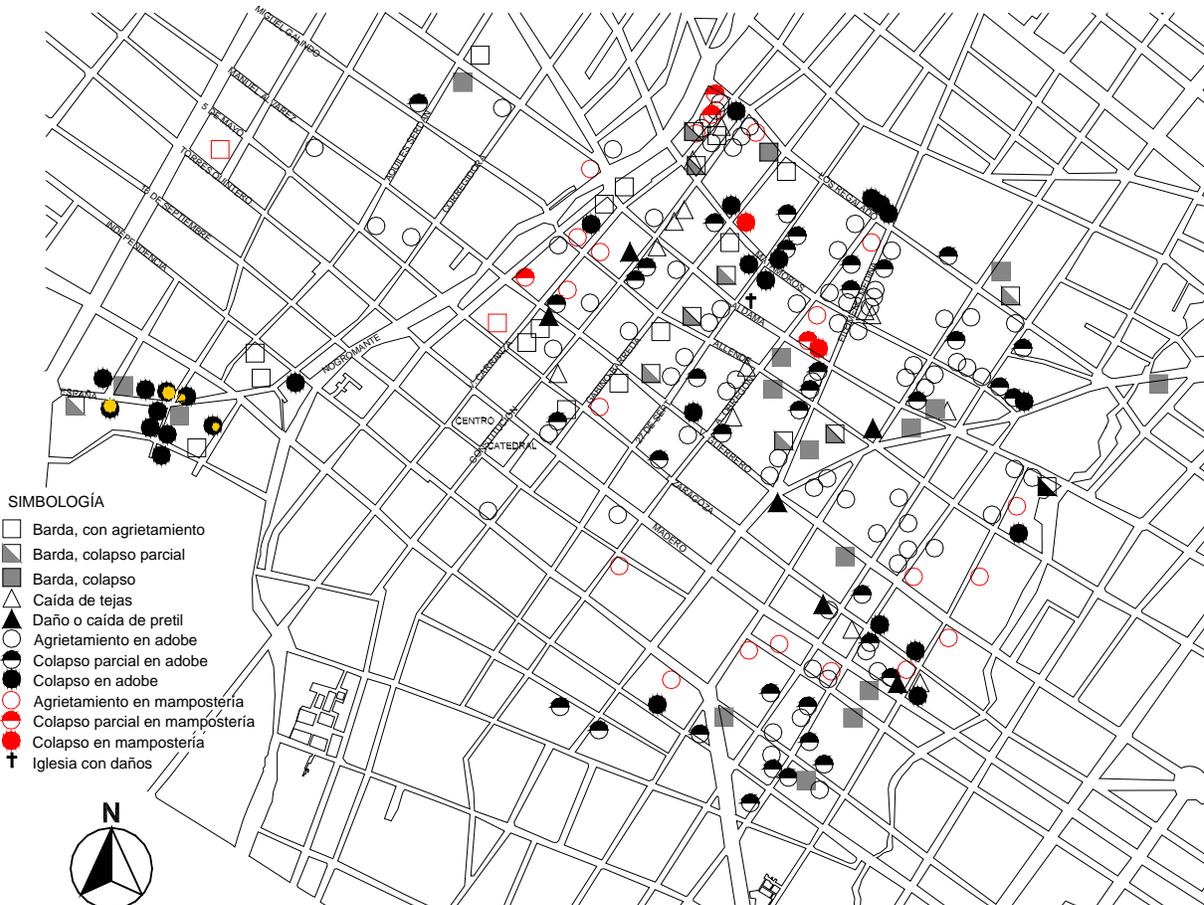
En la figura 7.1 se muestra el mapa de la parte central del municipio de Colima en donde se presenta la localización de los daños observados durante el recorrido realizado. Se debe señalar que no es única zona donde hubo problemas debido al sismo, pero probablemente sí es la zona con mayor densidad de daños.

Del recorrido realizado en esta parte de la ciudad, se encontró que los daños más importantes se presentaron en las construcciones de adobe, donde el daño característico consistió en el agrietamiento diagonal de los muros así como la separación de éstos por la falta de elementos confinantes e incluso el colapso parcial y total de los muros y sistema de techo.

**Figura 7.1** Mapa del anillo central de Colima y localización de daños

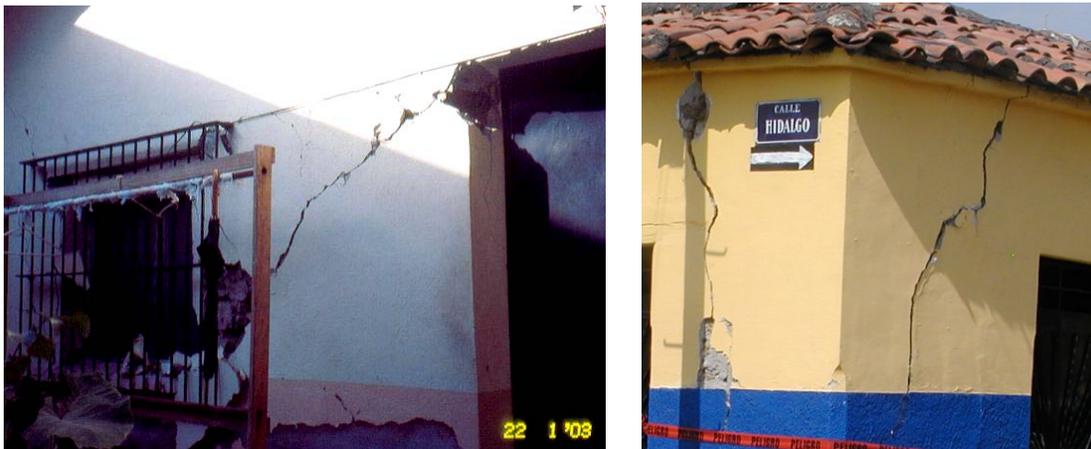
El agrietamiento inclinado representa la forma típica de falla de un elemento por tensión diagonal, presentándose cuando se excede el esfuerzo resistente a tensión del material debido a la distribución de esfuerzos a lo largo de las diagonales de muros rectangulares (ver figuras 7.6 y 7.7) Esta distribución se produce en muros asociada a fuerzas horizontales de cortante, como las que producen los sismos.

**Figura 7.6** Agrietamiento inclinado

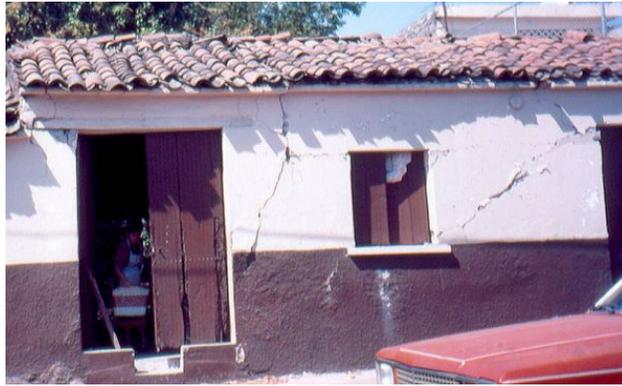
**Figura 7.7** Agrietamiento inclinado

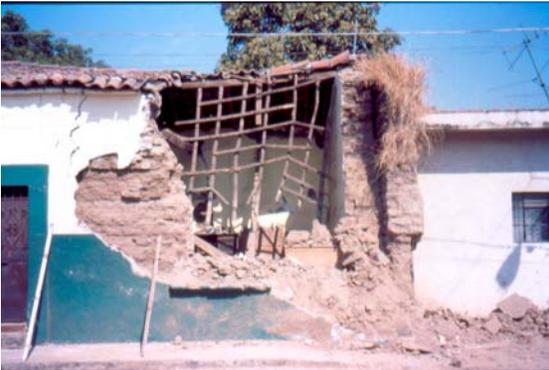
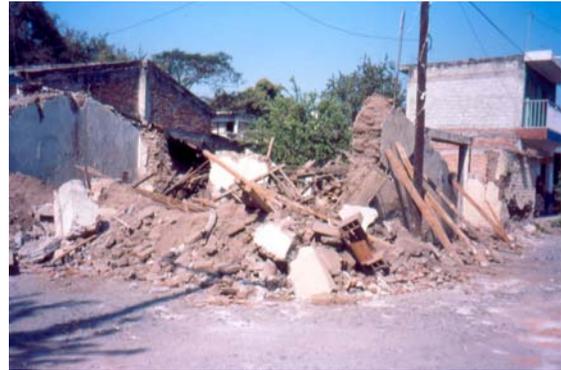
La falta de liga entre los muros (como la que proporcionan castillos y dalas o una losa de concreto) provoca, que ante movimientos de terreno, los muros no trabajen en conjunto y tengan un comportamiento individual lo que genera el problema de desplomo de los muros e incluso la caída parcial o total de estos elementos con el consecuente colapso en el sistema de techo (ver figuras 7.9 a 7.11).

**Figura 7.9** Caída parcial y total de muros de adobe

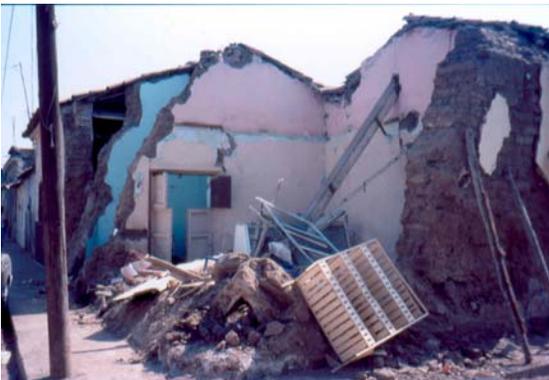
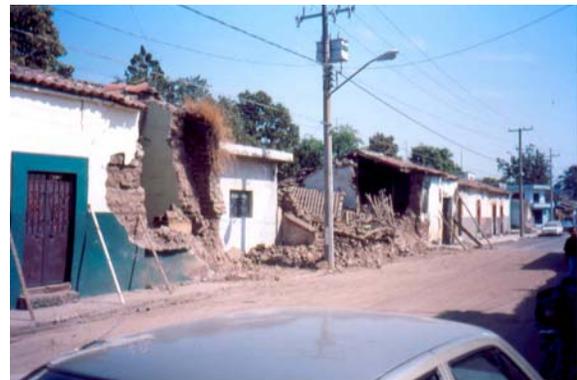
**Figura 7.10** Caída parcial de muros y apuntalamiento de los muros

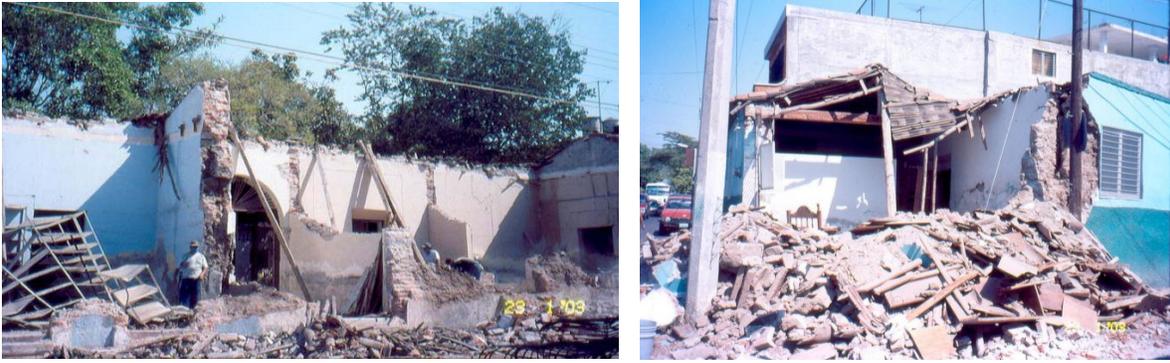
Se presentaron numerosos casos de colapsos parciales de viviendas así como de colapsos totales. Fue común observar que los muros que principalmente colapsaron fueron los de las fachadas, tanto en viviendas de una sola fachada como en inmuebles de esquina. Se explica esta situación por dos razones, primero porque estos muros contaban con numerosas aberturas para puertas y ventanas reduciendo el área de los mismos, y por otro lado, debido a la libertad de oscilar fuera de su plano a diferencia de los muros de colindancia con otras construcciones los cuales, en cierta forma, estaban restringidos al apoyarse unos contra otros.

**Figura 7.11 Colapso de viviendas de adobe**

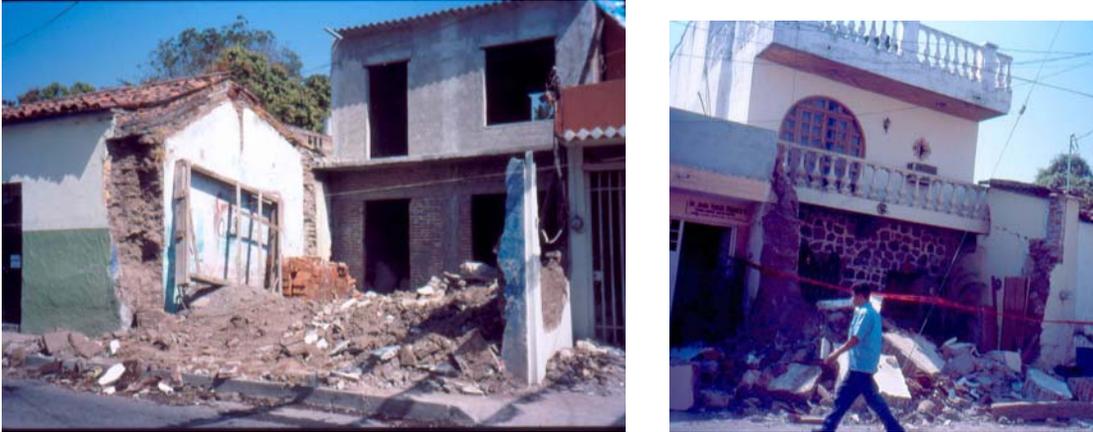
centro deben guardar su apariencia tradicional. Sin embargo, a pesar de que el requisito se cumple, en muchas ocasiones se tiene una vivienda nueva detrás de la fachada principal construida con otro tipo de material como tabique rojo recocido. En la figura 7.13 se observa como la construcción de adobe colapsó mientras que la de mampostería confinada construida más adentro mostró buen comportamiento.

**Figura 7.13** Ejemplo de la nueva construcción mediante mampostería confinada en el interior del predio en contraste con el colapso de otra casa o barda de adobe al frente

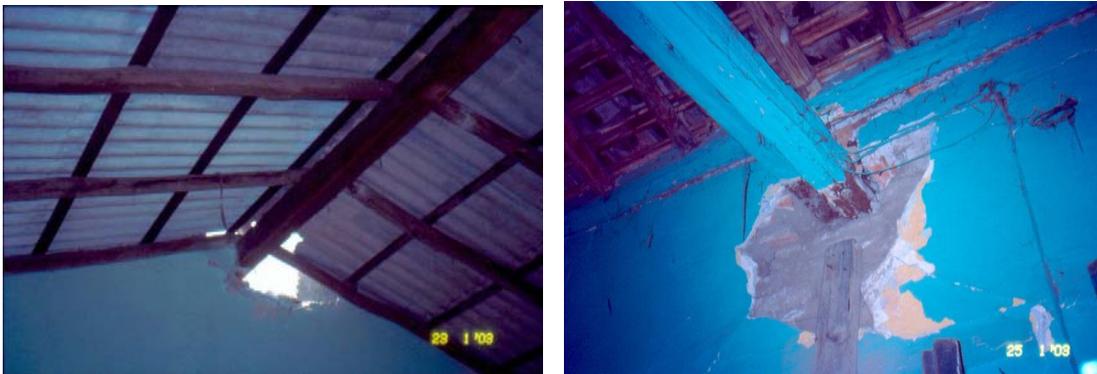
Se observaron también daños locales como fue el aplastamiento del adobe de apoyo de las vigas de los sistemas de techo (Fig. 7.14). El sistema de la techumbre, como se ha mencionado, consta de vigas de madera en las que se apoya la cubierta de teja o lámina acanalada. La viga en la cumbre corre a lo largo de la vivienda y se apoya en la punta del triángulo en los muros cabeceros, así como en puntos intermedios mediante un poste vertical que transmite la carga a las vigas y éstas a los muros laterales.

**Figura 7.14** Daño local en el apoyo de las vigas del sistema de techo

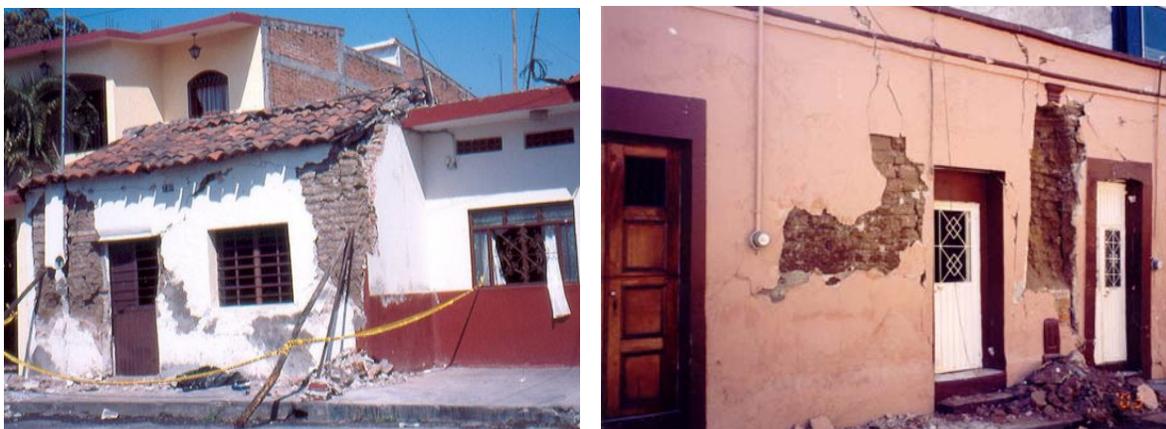
Finalmente se menciona el daño no estructural por la caída del recubrimiento de los muros, generalmente asociado al agrietamiento de los mismos. El material usado para el recubrimiento es, por lo general, una mezcla de arena y cal, con poco o nada de cemento (Fig. 7.15).

**Figura 7.15** Caída de acabado y agrietamiento de los muros

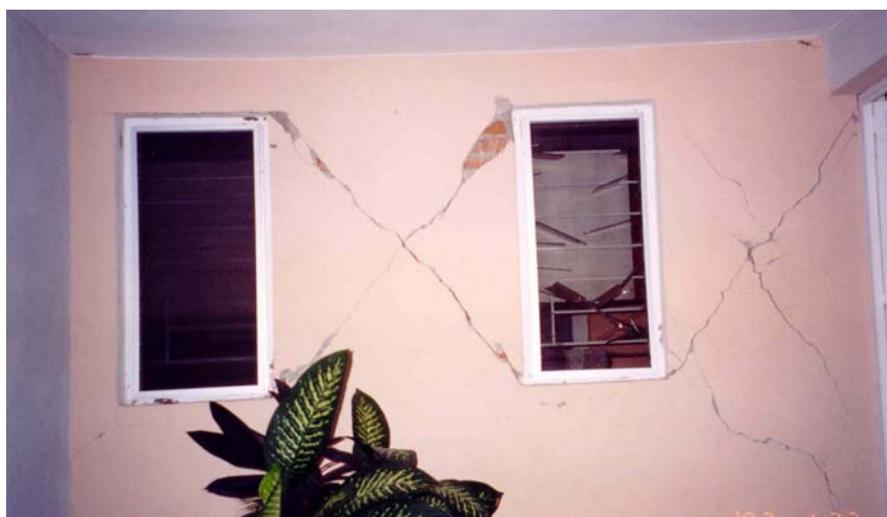
En la figura 7.16 se muestra un ejemplo del daño típico en muros de mampostería confinada originado en la dirección con menor densidad de muros y en la figura 7.17 se puede observar el daño provocado en detalles constructivos indeseables como: falta de confinamiento en aberturas, la abertura del muro para el aire acondicionado o la ranura para instalaciones.

**Figura 7.16** Daño típico en muros de mampostería confinada

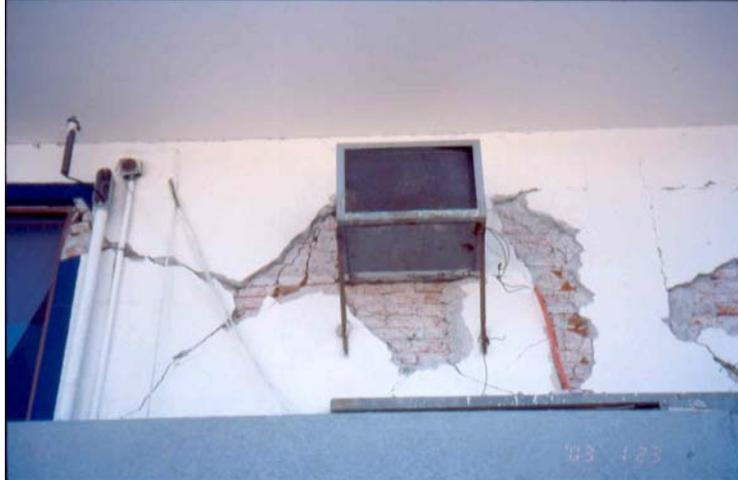
**Figura 7.17** Daño en muros de mampostería

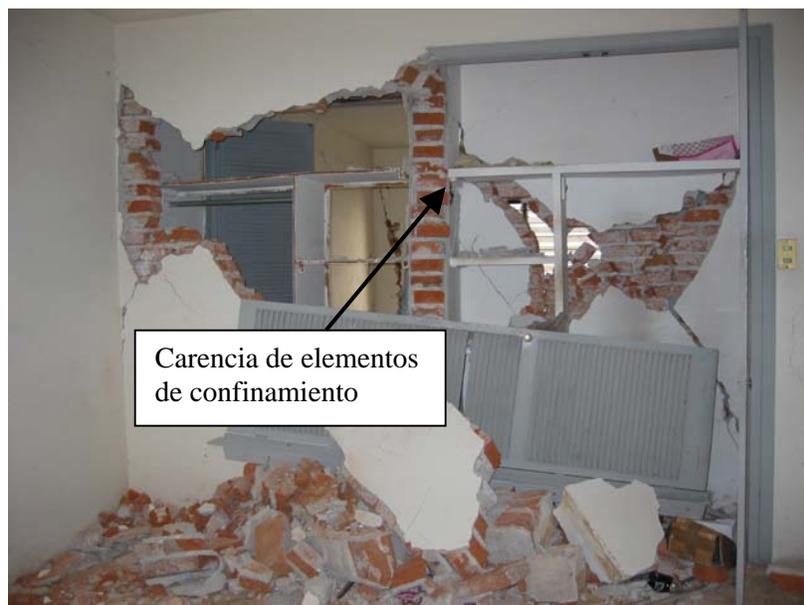
Los daños ocasionados por el sismo se presentaron con mayor severidad en la dirección longitudinal y en la planta baja, en la figura 7.21 se aprecia el daño en uno de los muros de este nivel. En los niveles superiores, de esa misma dirección, se observó una disminución considerable de daño. En la dirección transversal se apreció un nivel de daño muy ligero. Una de las razones que explica este fenómeno es la menor densidad de muros en la dirección longitudinal respecto a la dirección transversal.

**Figura 7.21 Daño severo en un muro de la dirección longitudinal de la planta baja del edificio**

Aun cuando el nivel de daño que se observó en este edificio fue severo, existe la posibilidad de rehabilitarlo; un procedimiento puede ser, agregar los castillos que sean necesarios, reponer los muros colapsados y reparando los agrietados, en ese sentido es probable que al menos los muros de los dos primeros niveles de la dirección transversal tengan que ser rehabilitados empleando malla de alambre soldado. Es posible que, además sea necesario sustituir algunos muros de mampostería por muros de concreto reforzado, que ayuden a solucionar el problema de la escasez de muros de carga en la dirección longitudinal.

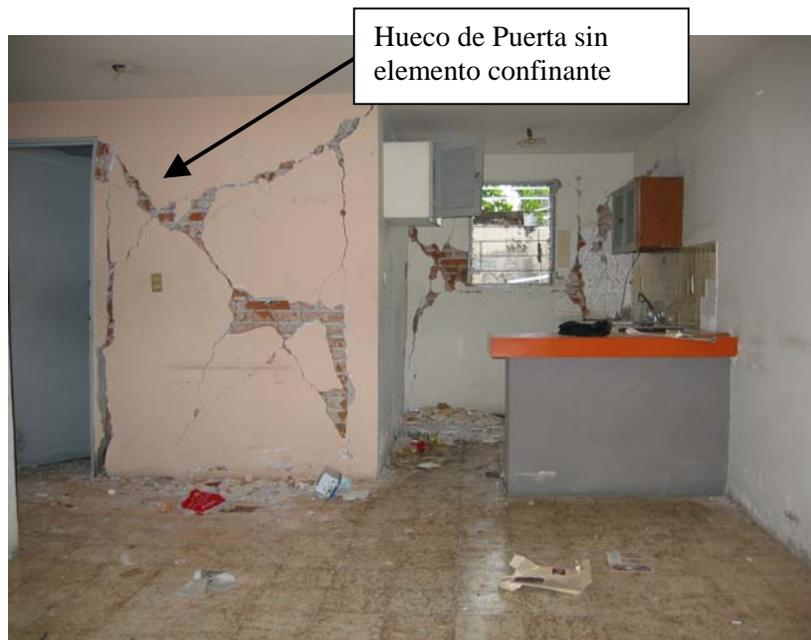
Otra causa que contribuyó al severo daño que sufrió esta construcción, está relacionada con el deficiente confinamiento de los muros. Las figs. 7.22 y 7.23 muestran este aspecto para dos muros de la dirección longitudinal.

**Figura 7.22 Falta de confinamiento en un muro interior de planta baja**

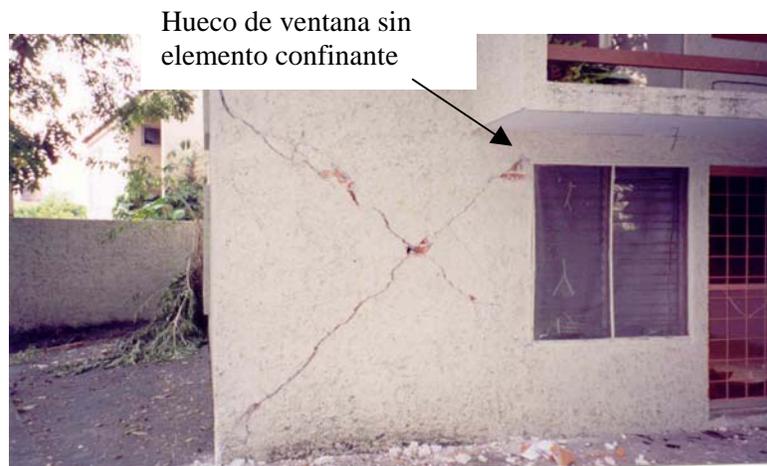
**Figura 7.23 Falta de confinamiento en un muro un muro de fachada**

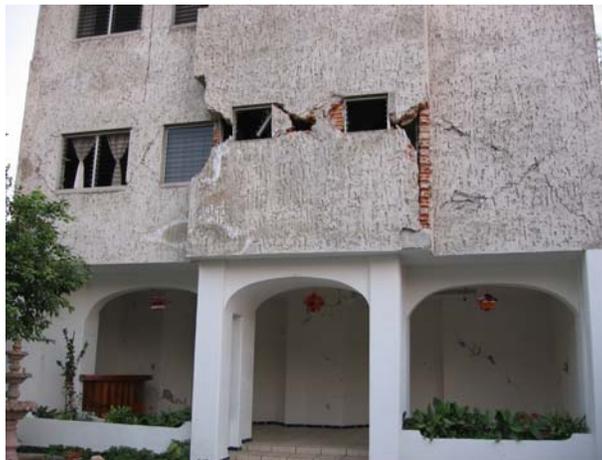
En la figura 7.27 se muestra la fachada posterior del edificio, en ella se aprecia que los mayores daños ocurrieron en el primer nivel del edificio; la figura 7.28 presenta las fachadas lateral y frontal. En el interior se pudo corroborar que efectivamente en el primer nivel los daños se observaron con mayor severidad, siendo la dirección paralela a la calle Los Pinos (dirección longitudinal) la que presentó los mayores daños, sin embargo, también es la más débil.

**Figura 7.27 Fachada posterior del edificio**

El daño que se observó en el edificio aunque es severo sobre todo en el primer nivel del edificio, se puede reparar rehaciendo los muros parcialmente colapsados, asimismo se deben agregar elementos confinantes donde sea necesario y finalmente, los muros agrietados se pueden rehabilitar colocándoles malla de alambre soldado.

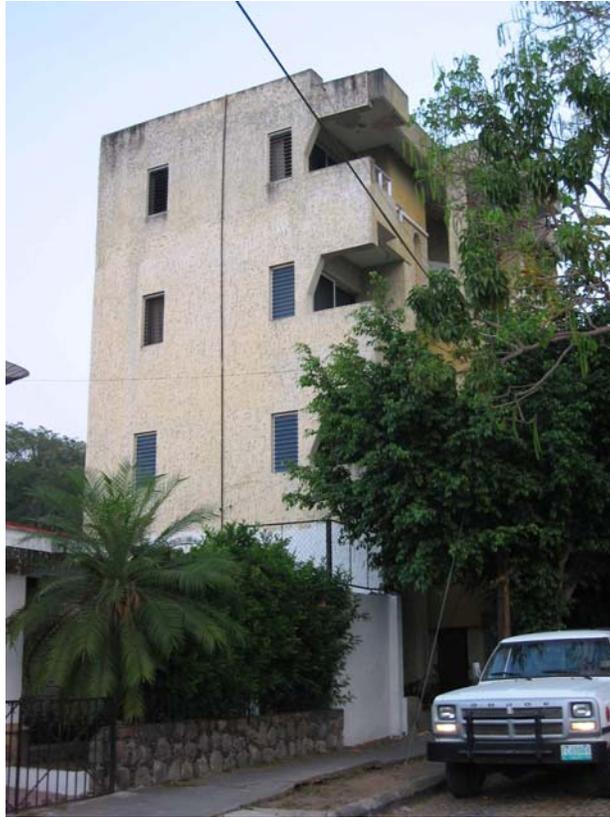
**Figura 7.28 Fachadas lateral y frontal**

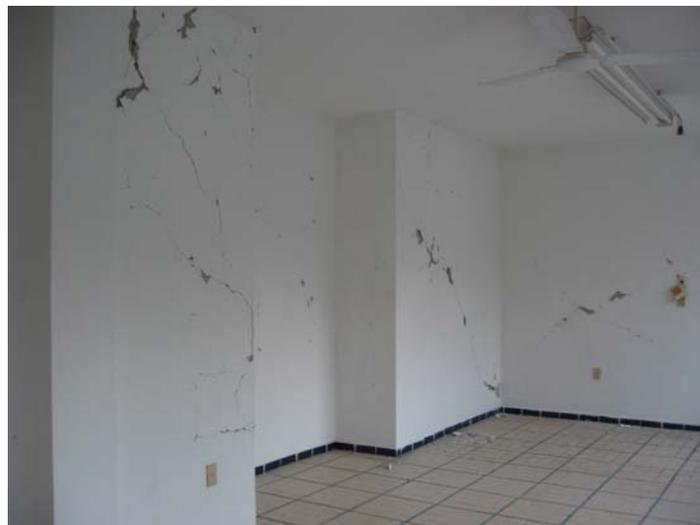
La figura 7.29 presenta una vista general de los daños de la planta baja, se puede apreciar que los daños fueron de ligeros a moderados; se pudo constatar que los elementos de concreto presentaron daño sumamente ligero.

**Figura 7.29 Daño observado en la planta baja**

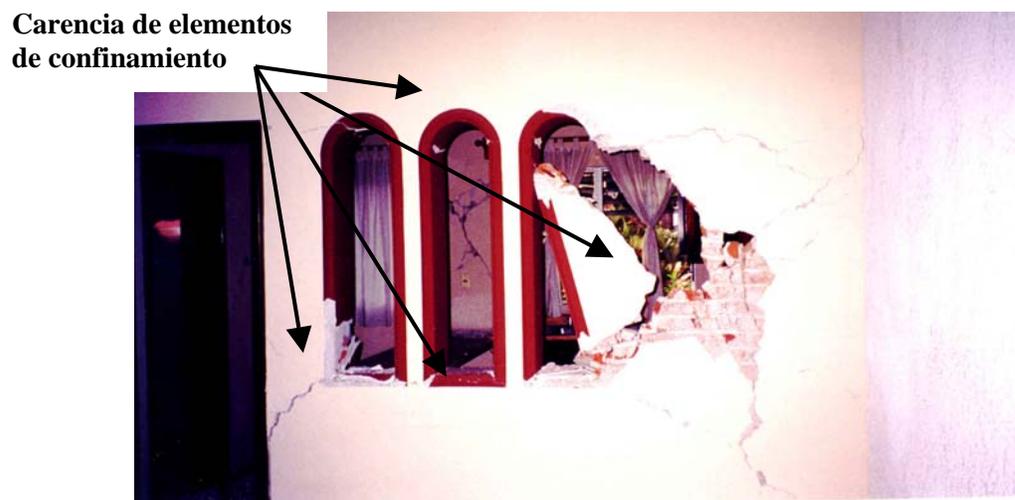
El daño en el primer nivel se aprecia en la figura 7.30 que presenta una vista interior de los muros dañados de la fachada posterior; la figura 7.31 presenta el caso de otro muro en la dirección longitudinal dañado; en ambos casos, es evidente la falta de elementos confinantes. La concentración de daño en el primer nivel se relaciona a que se observó un cambio de sección considerable en las columnas, lo que ocasiona un cambio brusco en la rigidez lateral de la estructura.

*Figura 7.31 Vista del daño de un muro interior de la dirección longitudinal*

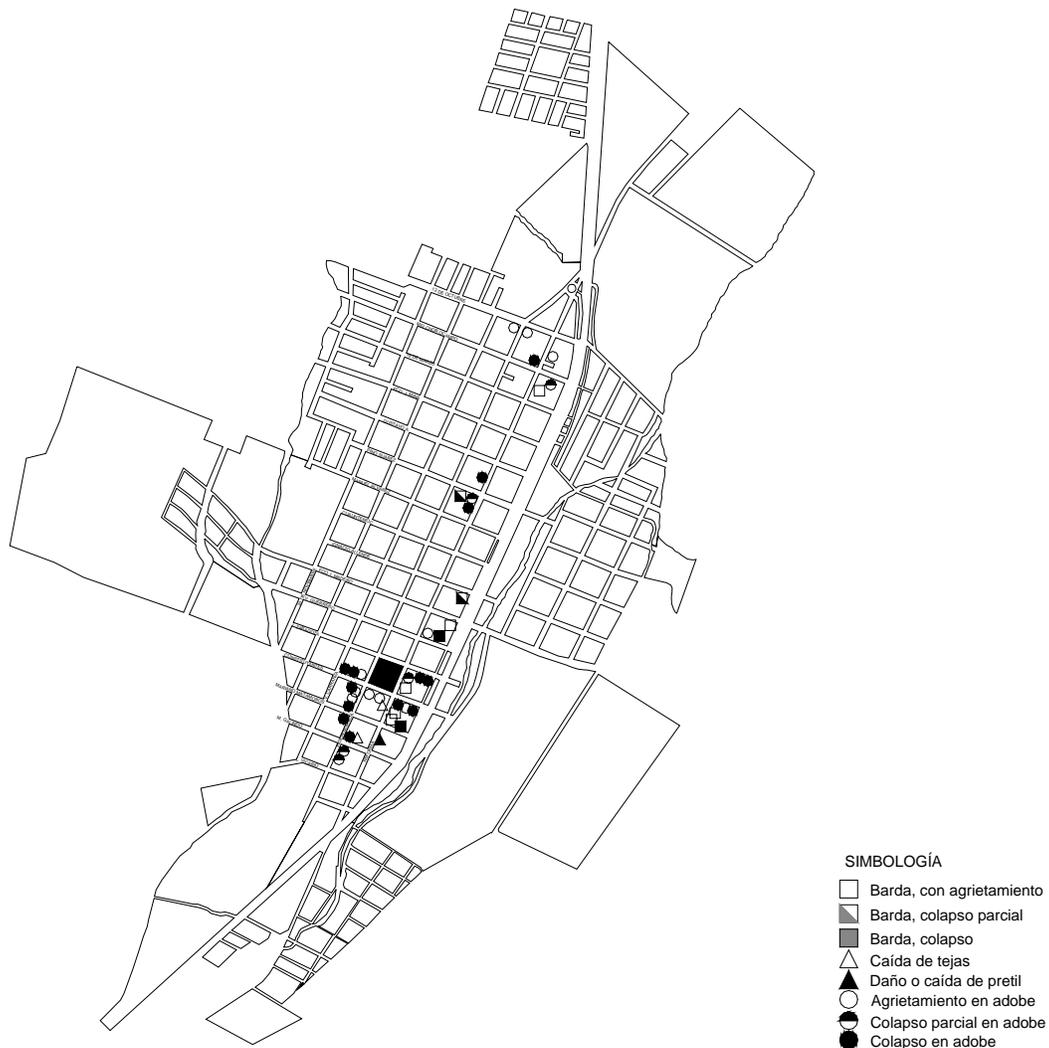
En la figura 7.32 se presenta un esquema del municipio de Coquimatlán correspondiente únicamente a la zona de la cabecera del municipio. En la misma figura, se muestran los daños observados en el recorrido que se realizó por dicha localidad. De acuerdo con información proporcionada en el ayuntamiento, se contabilizaron 609 viviendas como pérdida total y 1127 viviendas con daño parcial.

**Figura 7.32 Localización de daños**

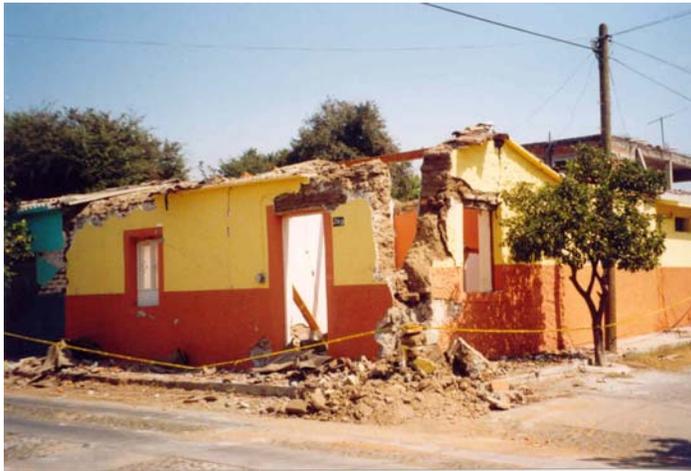
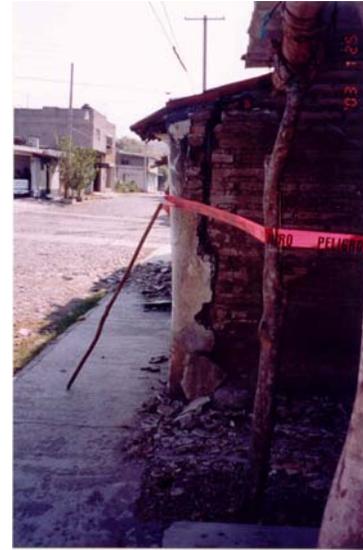
Las características del daño en este tipo de estructuras es consistente con lo reportado para este tipo de edificaciones en diferentes eventos sísmicos en el continente americano; la falta de elementos confinantes y de liga en las esquinas de muros ortogonales que provoca un movimiento independiente del conjunto de muros además de contar con una rigidez y resistencia baja ante fuerza ejercidas perpendiculares a su plano. Esta falta de liga entre los muros provoca agrietamiento y separación del adobe en las zonas de esquina de las estructuras (Fig. 7.33). El movimiento

**Figura 7.33** Daño en edificaciones de adobe sin liga entre muros ortogonales

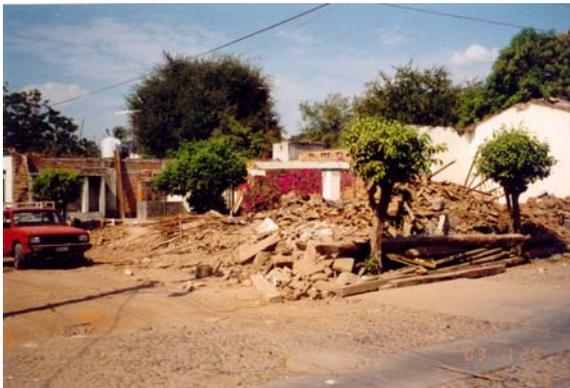
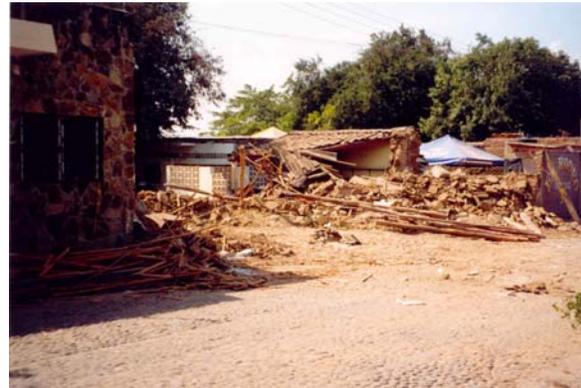
independiente de los muros fuera de su plano ocasiona que el sistema de techumbre pierda el apoyo vertical, y la escasa liga que esta techumbre pudiera proporcionar al conjunto de muros, finalmente se traduce en la caída de éstas y el desplome o colapso de los muros (Fig. 7.34).

**Figura 7.34** Daño total en edificaciones de adobe por ausencia de liga entre los muros

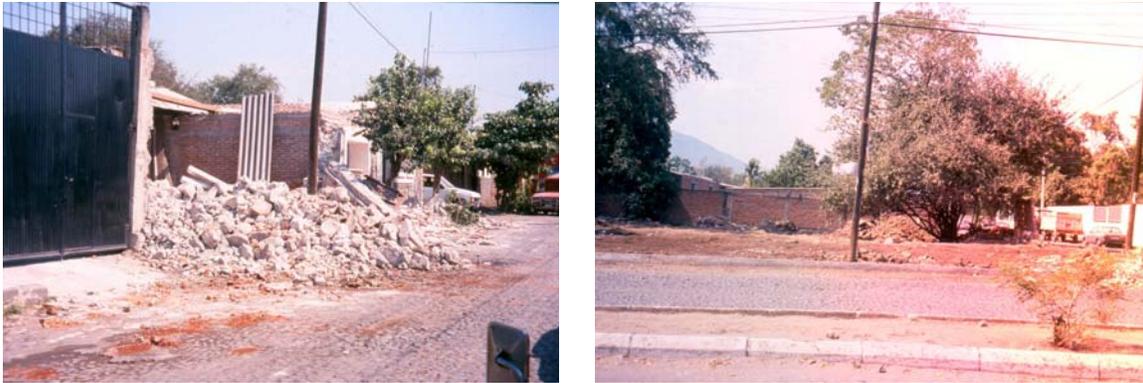
Debe señalarse que al momento de la visita, efectivos del Ejercito Mexicano ya habían demolido algunas construcciones y estaban en proceso de demolición en otras, que a juicio del ayuntamiento ya no tenían forma de repararse, por lo que en cierto lugares sólo se observaron escombros y en otros la superficie donde había estado la vivienda estaba completamente limpia (Fig. 7.35).

**Figura 7.35** Escombros generados por la demolición de las viviendas

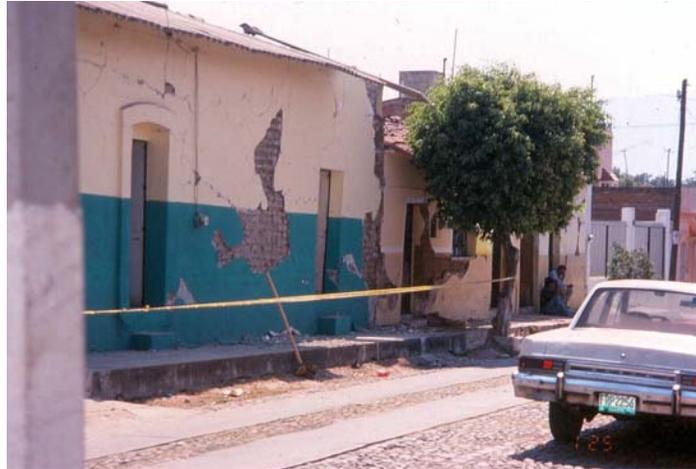
En muchas otras construcciones de este tipo de material, el daño observado consistió en la caída del recubrimiento de los muros de fachada, como se puede observar en la figura 7.37 y que no pone en peligro la estabilidad de las estructuras.

**Figura 7.37** Desprendimiento del acabado en fachadas

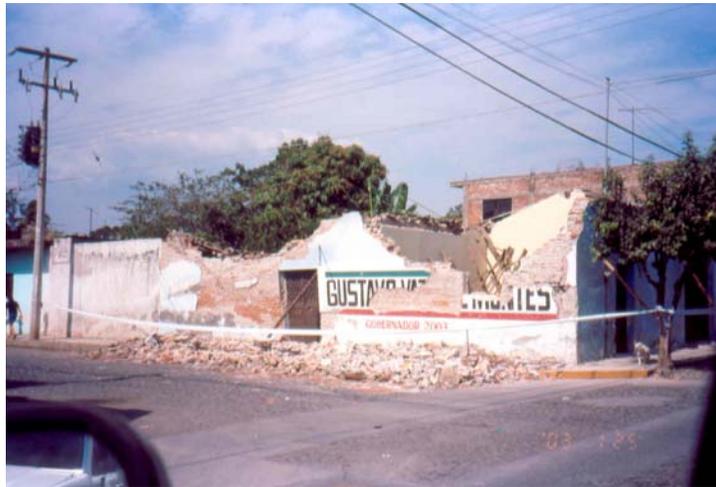
Por lo que respecta a las estructuras de mampostería simple, se observaron muy pocas, aunque es probable que el número de construcciones sea mayor y no se hayan detectado por la ausencia de daño. El daño detectado en este tipo de construcciones es principalmente la caída parcial de los muros y por lo tanto el colapso del sistema de techo debido a la pérdida de sustentación (Fig. 7.38).

**Figura 7.38** Daño en construcción de mampostería sin confinar

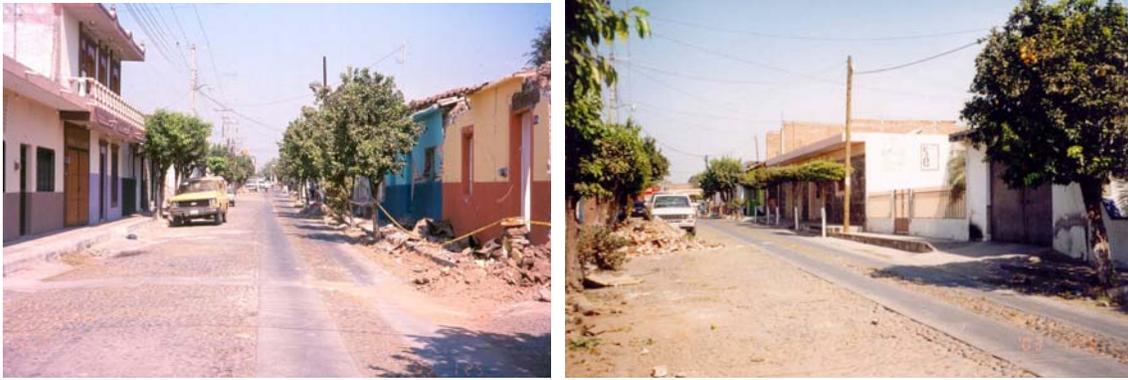
Por otro lado, las construcciones de mampostería confinada no presentaron daño (Fig. 7.39) tan sólo en algunos casos se presentaron ligeros desprendimientos de acabados. En la figura 7.39 y 7.40 se puede apreciar el contraste entre la ausencia de daño en las construcciones de mampostería confinada y las construcciones de adobe.

**Figura 7.39 Ausencia de daño en construcciones de mampostería confinada**

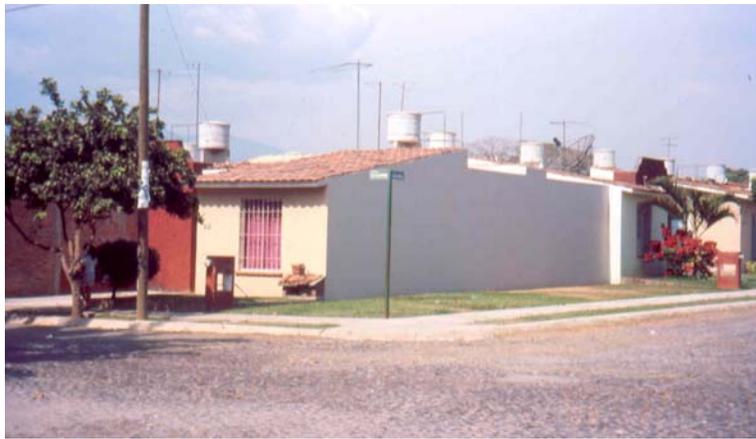
**Figura 7.40 Fraccionamiento habitacional con detalle ingenieril**

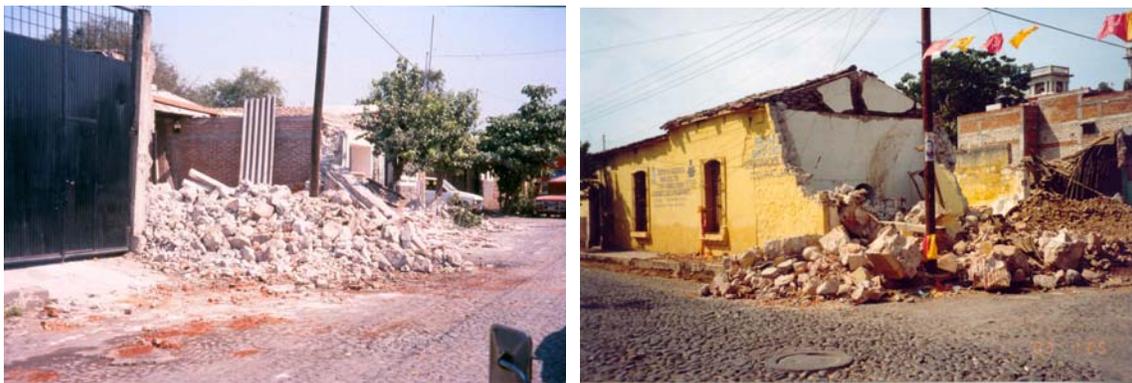
En algunos puntos de la localidad, se detectaron viviendas construidas con materiales mixtos, adobe y tabique rojo o adobe con piedra (conocida la mezcla limosna). En estas construcciones el daño observado fue similar al ocurrido en las viviendas de adobe, ya que existía una falta de liga entre los muros perimetrales por lo que el movimiento relativo entre ellos era totalmente independiente provocando también la caída de la techumbre (Fig. 7.41).

**Figura 7.41 Construcciones con materiales combinados y falla de los muros**

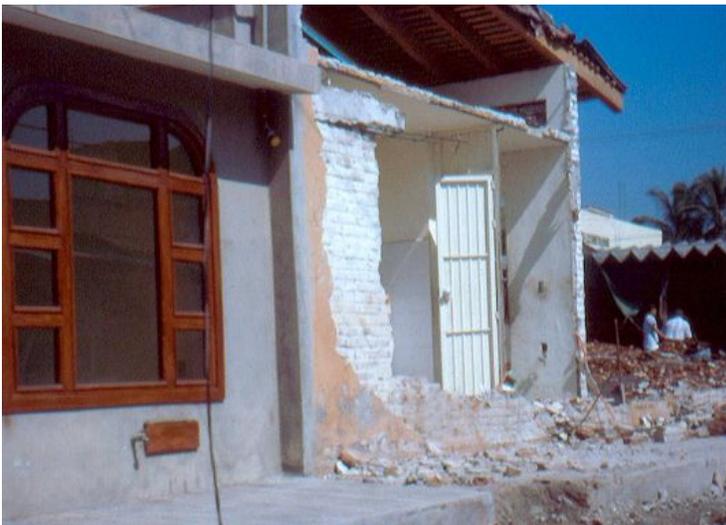
(a)

En la figura 7.45a se muestra la caída de un muro de mampostería y en la figura 7.46b se muestra el daño en una vivienda con escasa cuantía de muros en su primer nivel.

**Figura 7.45** Colapso de muro de mampostería y daño en otra edificación, Tecomán, Colima

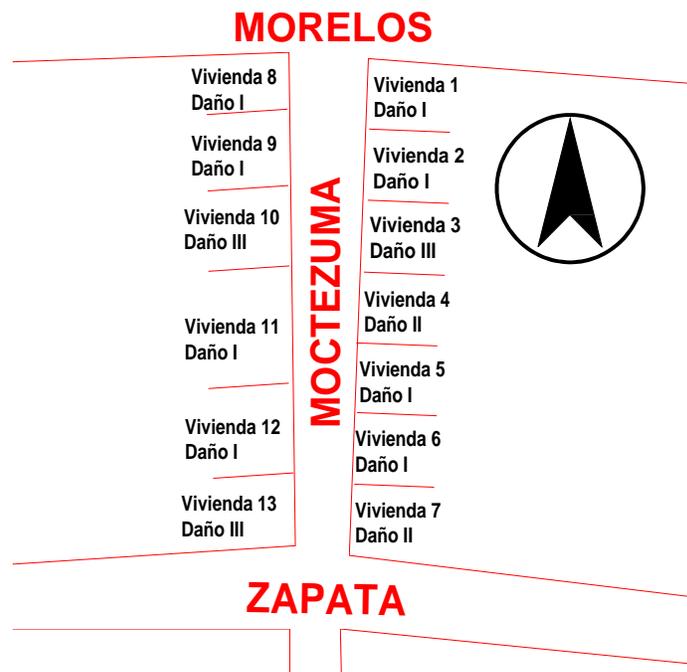
Con ayuda de funcionarios municipales, se seleccionó una calle representativa del daño que se presentó en la zona urbana. En la figura 7.47 se muestra con detalle un croquis de localización de las viviendas visitadas. En la misma figura, también se indica el nivel de daño que, a juicio de los autores, presentaban. El daño se clasificó en tres tipos:

**Figura 7.47** Ubicación y nivel de daño de las viviendas visitadas en Ixtlahuacan
