## El sismo de Tecomán del 21 de enero de 2003 (Me 7.6)

EL SISMO DE TECOMÁN, COLIMA DEL 21 DE ENERO DE 2003 (Me 7.6)

Dirección de Investigación

Noviembre, 2003

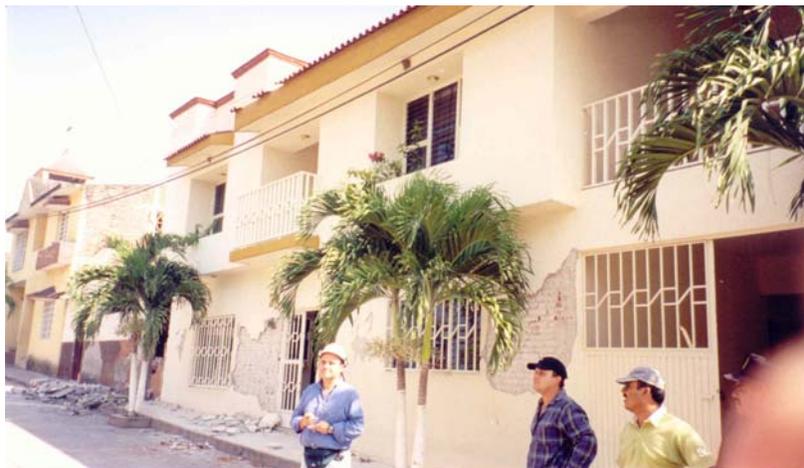
Con el fin de ejemplificar el daño en las viviendas visitadas, en la figura 7.48 se muestra la vivienda 11 con daño tipo II, la figura 7.49 muestra el interior de la misma.

**Figura 7.48** Vivienda número 11 con nivel de daño tipo II

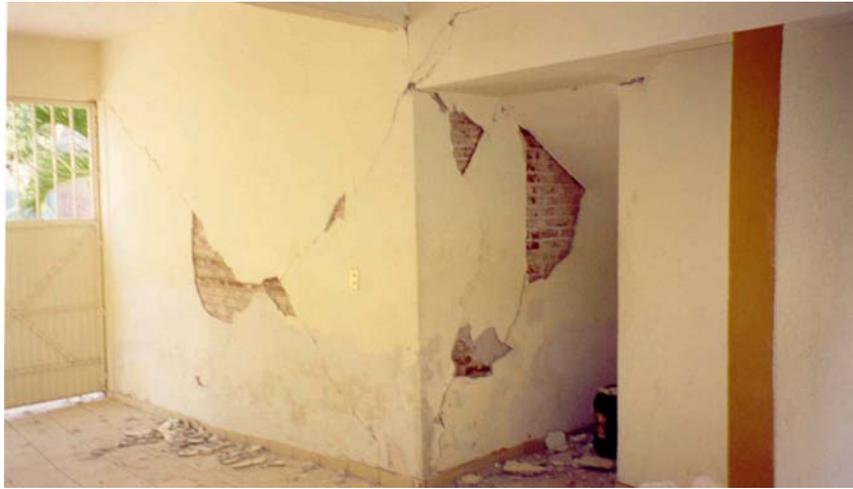
**Figura 7.49 Muros dañados en el interior de la vivienda no. 11**

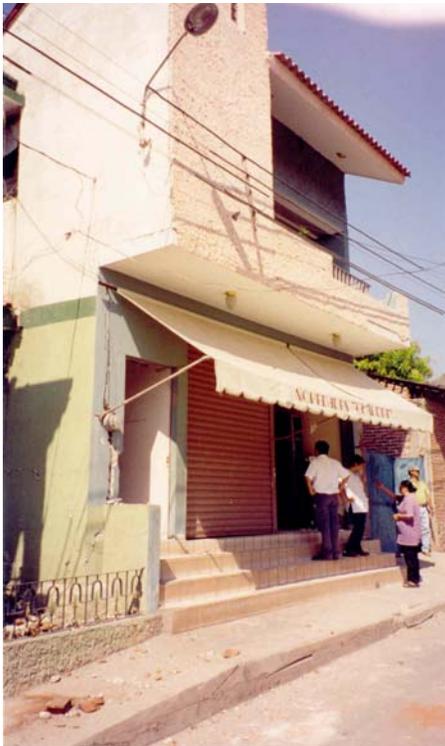
Una muestra de daño tipo III son las viviendas número 3, 10 y 13. Las figuras 7.50 y 7.51 muestran una vista exterior de la vivienda número 10 y el daño en los muros interiores de la misma; se trata de una construcción de muros de carga de mampostería deficientemente confinados. Se observa, en la figura 7.51 que gran parte del daño se debió, precisamente, a la falta de elementos confinantes.

**Figura 7.50 Vista exterior de la vivienda 10**

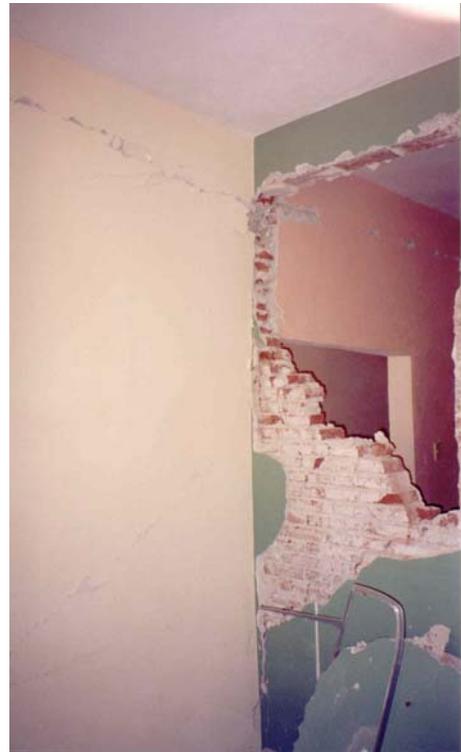
**Figura 7.51 Daño en muros interiores de la vivienda 10**

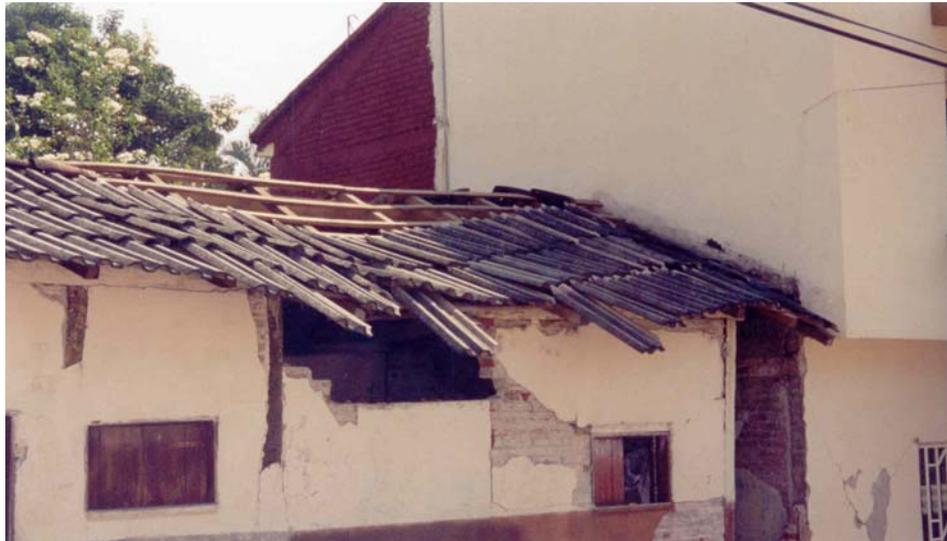
Las viviendas número 3 y 13, son viviendas de mampostería simple en las que se sustituyeron los elementos confinantes de concreto (dadas y castillos) por barrotes de madera. Las figuras 7.52 y 7.53 muestran ambas viviendas, es evidente, en los dos casos, el deficiente desempeño sísmico de la mampostería y es claro que los barrotes de madera no son suficientes como para sustituir a los elementos confinantes de concreto. En la vivienda número 3, se observa además, que la mala sujeción de las tejas provocó su movimiento y la caída de gran parte del techo.

**Figura 7.52** Vivienda número 3 con daño tipo III

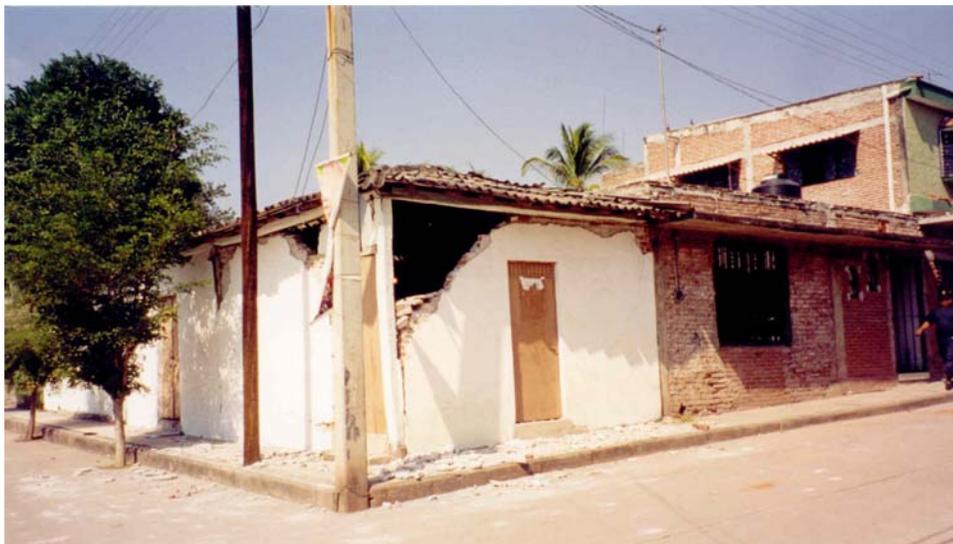
**Figura 7.53** Vivienda número 13 con daño tipo III

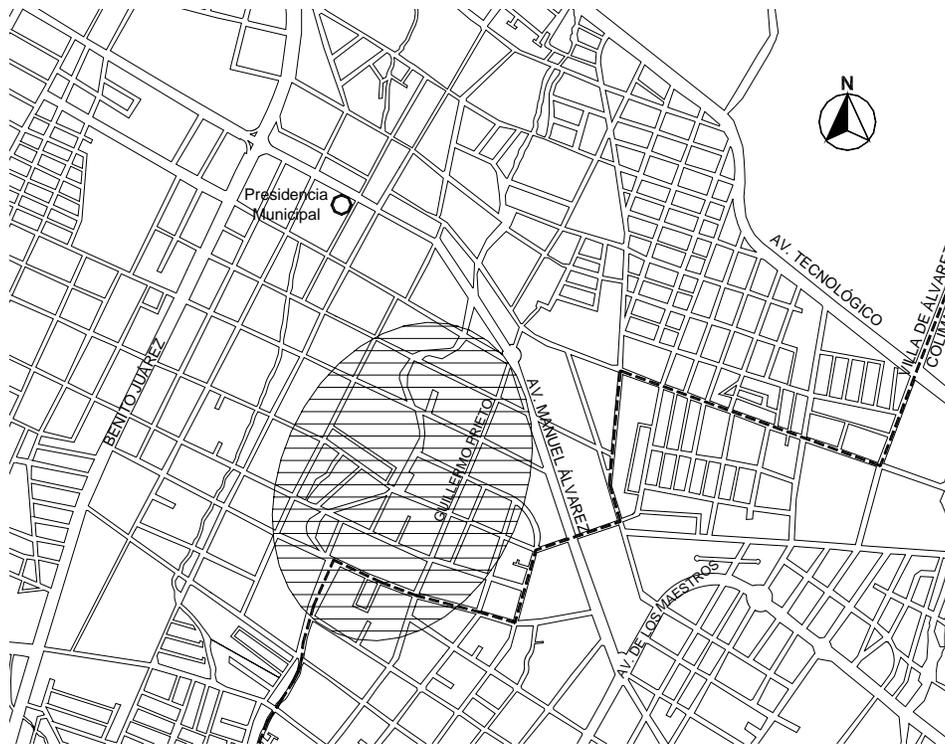
La zona inspeccionada de Villa de Álvarez fue la cabecera municipal, que se encuentra integrada a la zona urbana de la ciudad de Colima, al Noreste de la misma. Originalmente Colima y Villa de Álvarez eran dos poblaciones, separadas a 4 km, pero el crecimiento urbano las ha conectado como una sola mancha urbana. El daño en la vivienda se observó concentrado en la zona marcada en la figura 7.54 a lo largo de la calle Guillermo Prieto y calles circundantes. En esta zona hubo evidencia que se tuvieron efectos locales debidos a las condiciones del terreno, fenómeno que se ha descrito en el Capítulo 5.

**Figura 7.54** Ubicación de la zona de mayor afectación en vivienda en Villa de Álvarez, Col.

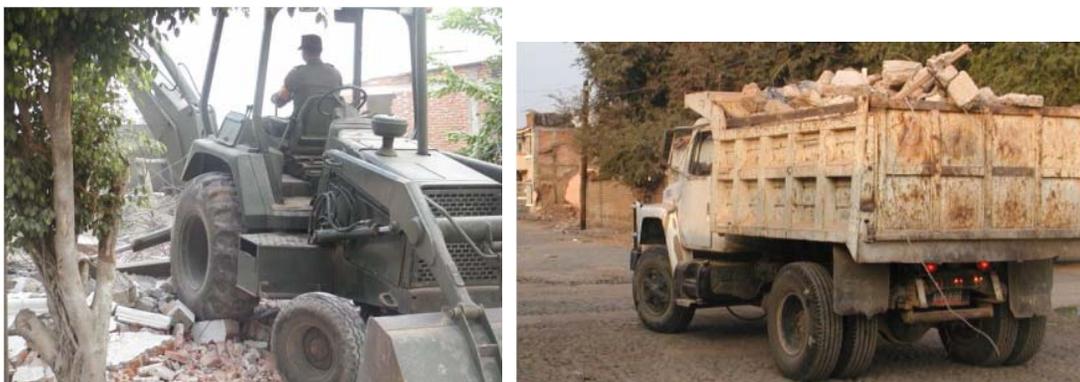
De las poblaciones visitadas en el estado de Colima esta es la zona en donde el daño tuvo mayor concentración e intensidad en vivienda, razón por la cual, para el día 25 de enero (4 días después del sismo) la maquinaria del ejército y de constructoras civiles ya habían demolido y retirado los escombros de amplias zonas donde se tuvo colapso o daños severos generalizados (Fig.7.55).

**Figura 7.55 Demolición de vivienda severamente dañada o colapsada y retiro de escombros**

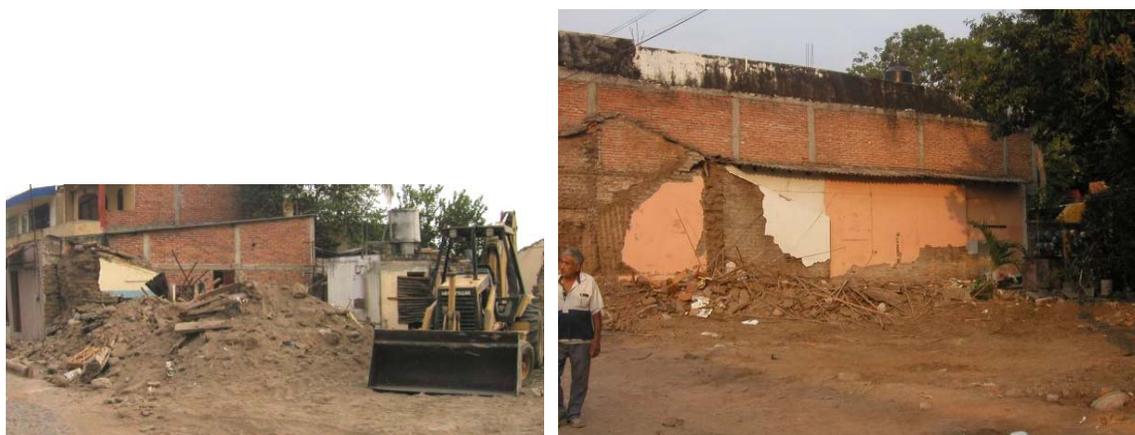
En la figura 7.56 se muestra un ejemplo de los amplios lotes que fueron dejados tras el retiro de escombros de decenas de viviendas dañadas. Presumiblemente se trataban de colapsos totales en vivienda de adobe, pero, en el probable caso de estructuras no colapsadas, no se pudo corroborar el nivel de daño para el cual pudieron haberlas considerado irreparables y procedido a su demolición.

**Figura 7.56 Retiro de escombros de viviendas dejando predios vacíos, Villa de Álvarez, Col.**

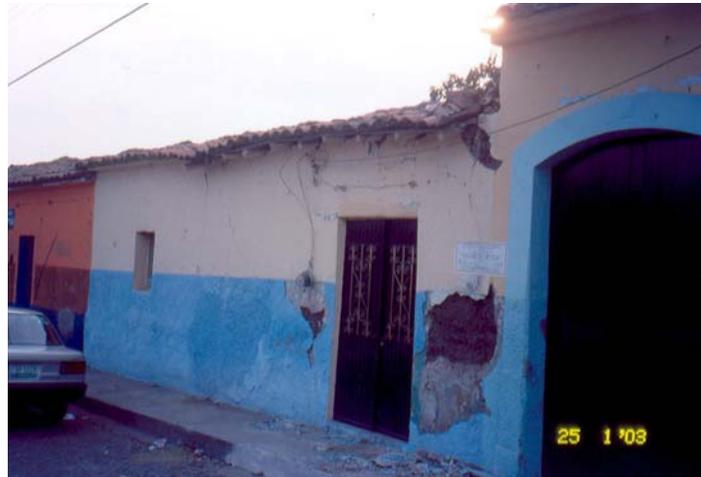
En la figura 7.57 se muestra la geometría típica de la vivienda de adobe en la zona urbana, con techo a dos aguas, principalmente de teja de arcilla, y de menor uso de lámina acanalada. Es común que compartan muros cabeceros entre viviendas consecutivas a lo largo de la cuadra. En dicha figura se ejemplifica el tipo de daño ligero con desprendimiento de recubrimiento y algunos agrietamientos verticales e inclinados.

**Figura 7.57** Daño ligero en vivienda de adobe

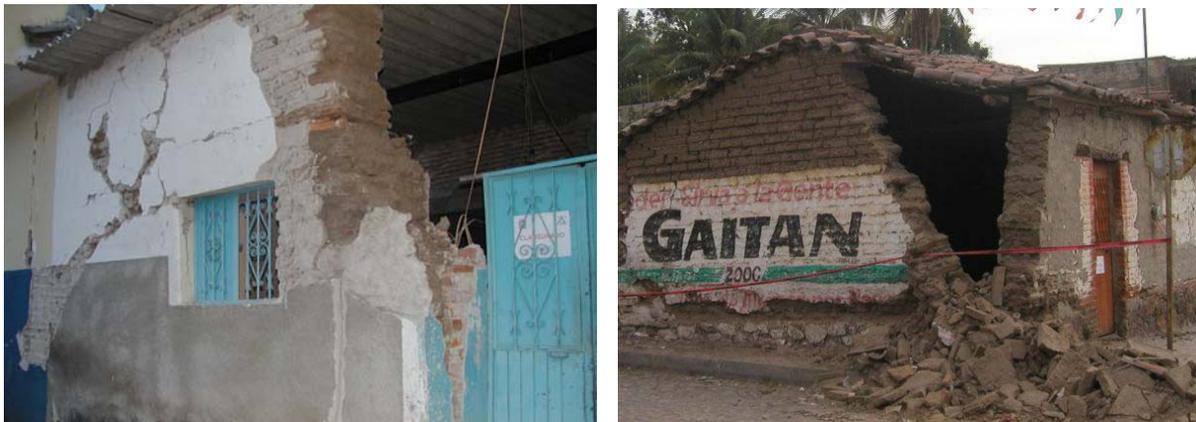
En la figura 7.58 se muestra el tipo de daño con colapso parcial en zonas vulnerables como dinteles de puertas y ventanas o el colapso de la esquina. El espesor de los muros de adobe observado oscila entre 40 y 50 cm. Nótese también la presencia de agrietamientos inclinados en segmentos de muro entre aberturas o entre el extremo de la vivienda y las aberturas. El agrietamiento inclinado en muros de adobe, así como las grietas verticales en las esquinas representaron los tipos principales de daños observados en estructuras de este material.

**Figura 7.58** a) Daño severo con colapso parcial, b) Colapso de esquina en vivienda de adobe

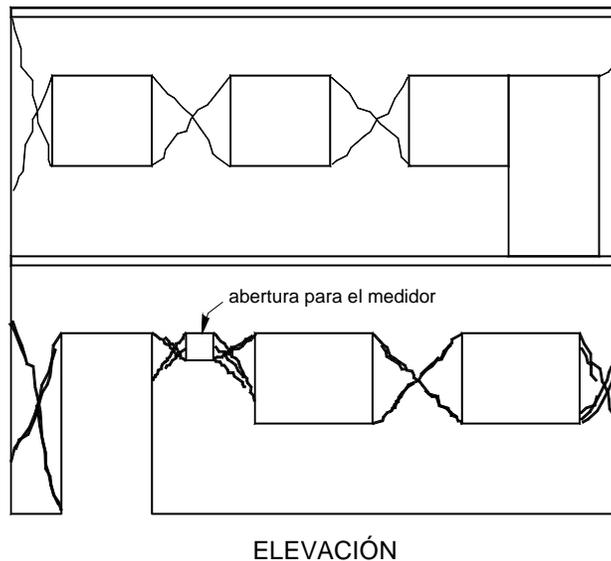
En la figura 7.60 se muestran más ejemplos del daño en mampostería simple. Las fachadas típicas observadas poseen aberturas para puertas, ventanas, y en algunos casos unas pequeñas aberturas para el medidor del suministro eléctrico. Se observó que incluso pequeñas aberturas para el medidor o ventilas debilitó el segmento de muro en la que se ubica, generando una trayectoria débil por donde se extendió el agrietamiento (Fig. 7.61).

**Figura 7.60 Geometría y patrón típico del agrietamiento en muros de fachada con aberturas**

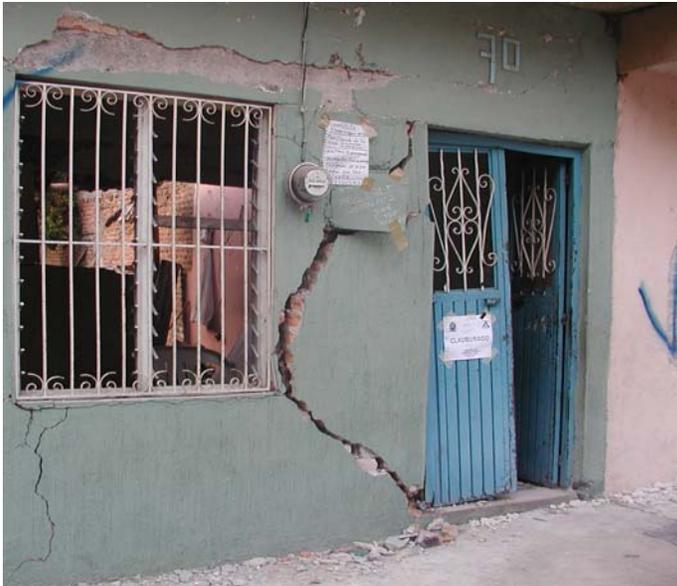
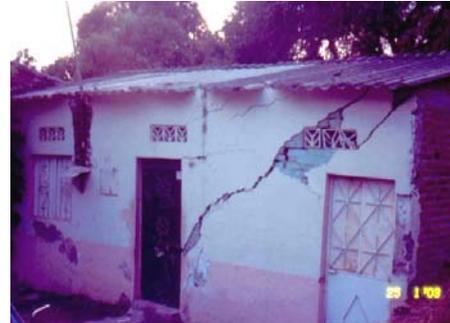
Las estructuras de las figuras 7.61 y 7.62 fueron casos severos de daños observados en la zona marcada en el mapa de la figura 7.54 anterior, en donde se identificaron problemas muy particulares en el terreno de cimentación (ver Cap. 5). Fuera de esta zona, los daños a mampostería simple fueron moderados, caracterizados por grietas inclinadas de pequeño grosor en muros.

**Figura 7.61 Viviendas de mampostería no reforzada, Villa de Álvarez, Col.**

Este caso es representativo del daño en este tipo de vivienda, aunque el daño severo mostrado en las fotos se registró en la zona marcada en el mapa de la figura 7.54, fuera de ella se detectaron algunos casos con agrietamientos con la misma distribución, pero con mucho menor espesor de grietas.

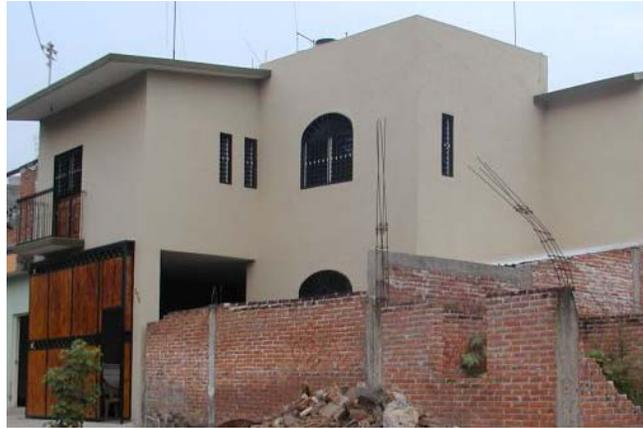
En la figura 7.63 se presenta, a modo de ejemplo, el contraste entre una construcción que sufrió colapsos parciales y una vivienda de mampostería confinada intacta, como fue la mayoría de las viviendas del municipio.

***Figura 7.63 Junto a una construcción con daño, una vivienda intacta***

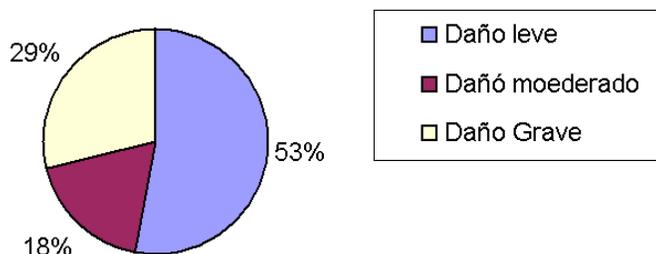
La distribución observada de las viviendas dañadas se concentró en mayor porcentaje en las comunidades rurales. En la figura 7.64 se muestra la distribución del nivel de daño en las viviendas afectadas.

**Figura 7.64** Distribución de daños en viviendas del Estado de Jalisco

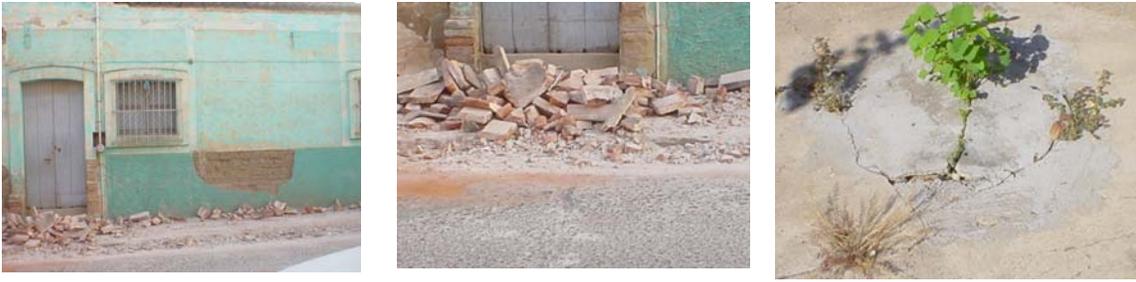
Durante la visita no se observó daño severo, tal como agrietamiento o separación de muros en las esquinas de las viviendas, construidas a base de muros de adobe y de mampostería simple de barro recocida (Fig. 7.65). La mayoría de las viviendas con daño severo, presentaron colapso parcial o total de muros y techos, también se apreció agrietamiento previo al sismo de Tecomán, así como un gran deterioro por falta de mantenimiento, a tal grado que en algunos muros habían crecido algunas hierbas (Fig. 7.66).

**Figura 7.65** *Caída de teja en la periferia del sistema de techo, agrietamiento de muros y pérdida de recubrimiento en construcciones relativamente antiguas sin mantenimiento*

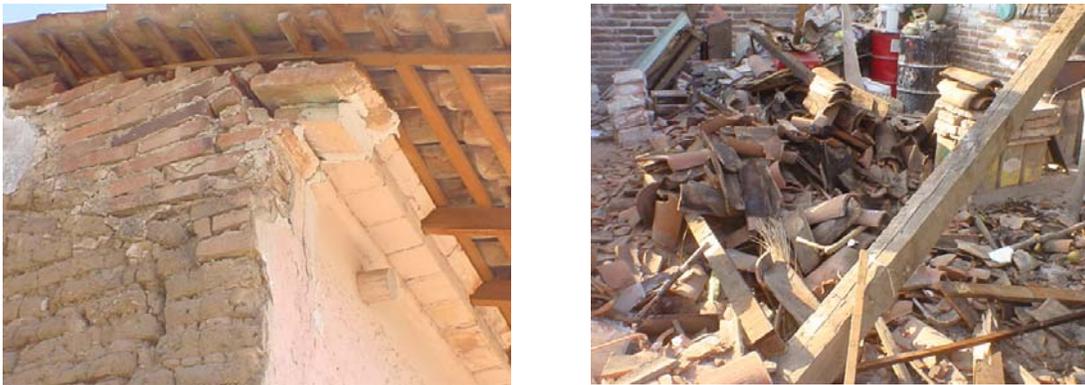
Se pudo observar que el movimiento del sismo provocó el corrimiento de los rollizos de madera que soportaban el sistema de techo a base de tejas de barro o de bóveda catalana. Incluso, en varios casos, provocó, el colapso total de la techumbre y el desprendimiento de las esquinas y elementos de apoyo de los rollizos (Fig. 7.67).

**Figura 7.66** *Corrimiento de los rollizos de madera que soportaban el sistema de techo y colapso total de la techumbre*

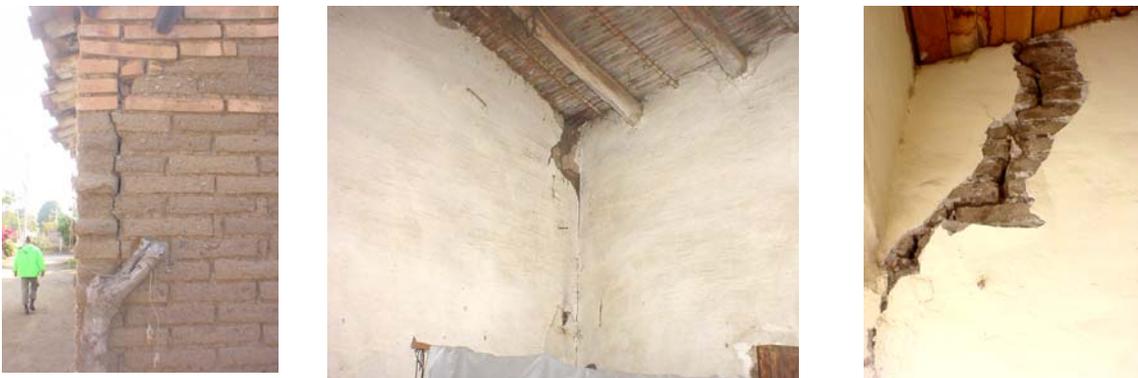
**Figura 7.67** *Agrietamiento vertical en esquinas de muros de mampostería por ausencia de elementos que los ligan a muros transversales*

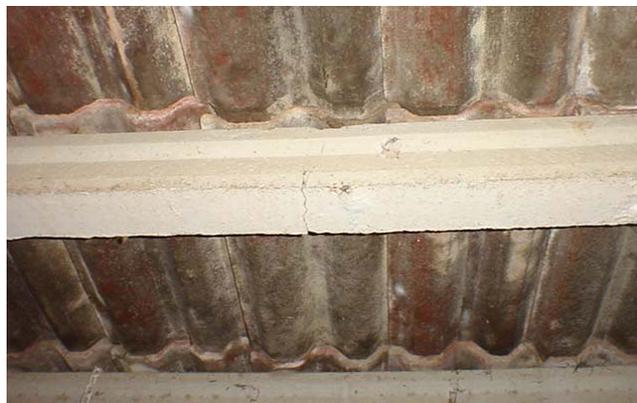
En una de las viviendas visitadas el sistema de techo estaba resuelto a base tejas de barro sobre de viguetas prefabricadas de concreto reforzado, algunas de las cuales presentaban grietas por flexión al centro del claro. Sin embargo, no se pudo precisar si se deben a la carga que transmite el sistema de techo o bien a un daño sufrido durante su colocación (Fig. 7.68).

**Figura 7.68** *Agrietamiento por flexión en viguetas de concreto reforzado que soportan la tejas de barro*

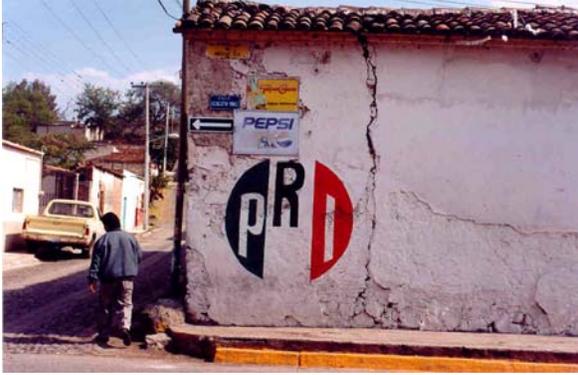
El agrietamiento en los muros de mampostería simple y adobe se presenta como consecuencia de su escasa resistencia ante fuerzas laterales. El tipo de agrietamiento predominante fue por asentamientos diferenciales en las edificaciones (Figs. 7.69 y 7.70).

**Figura 7.69** Agrietamiento de muros por asentamientos del terreno (asentamiento diferencial)

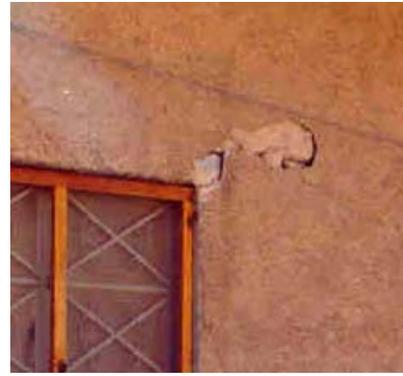
**Figura 7.70** Desprendimiento del recubrimiento o enjarre en muros de adobe

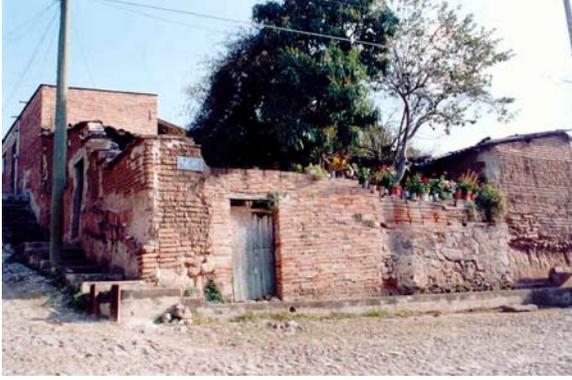
En la zona existe la tendencia al uso de mampostería de piezas de arcilla recocida confinada y sistemas de piso-techo a base de bóvedas catalanas. También, como en otros municipios cercanos a éste se tiene la mala practica constructiva de construir pisos superiores sobre muros de adobe o mampostería simple (sin refuerzo o confinamiento alguno) (Figs. 7.71 y 7.72).

**Figura 7.71** Muros de adobe, piezas de arcilla recocida, piedras o una combinación de estas

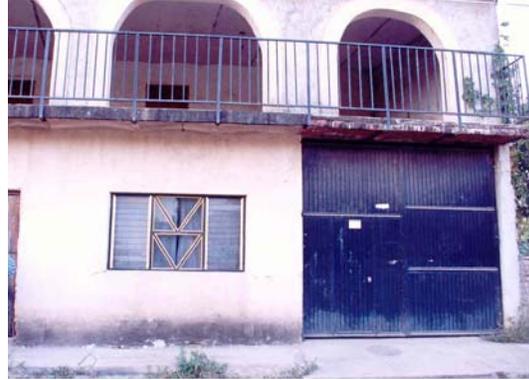
**Figura 7.72** Tendencia a construir sobre muros de carga de adobe o mampostería simple (no confinada ni reforzada)

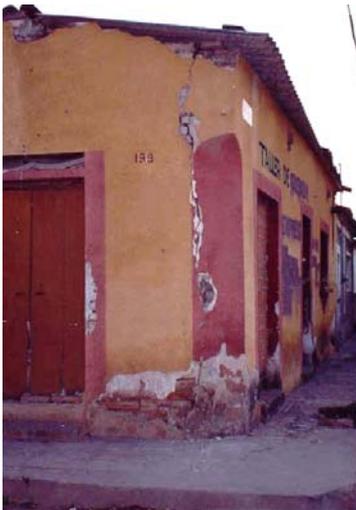
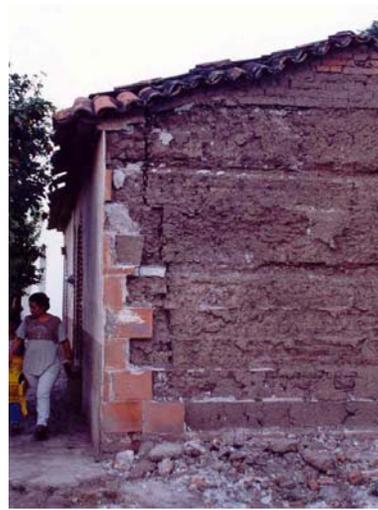
Durante la visita se apreciaron daños en varias viviendas de mampostería simple de arcilla recocida simple y adobe. Se observaron agrietamientos verticales en las esquinas y caída de tejas (Fig. 7.73)

**Figura 7.73** Agrietamiento de vertical en muros de esquina

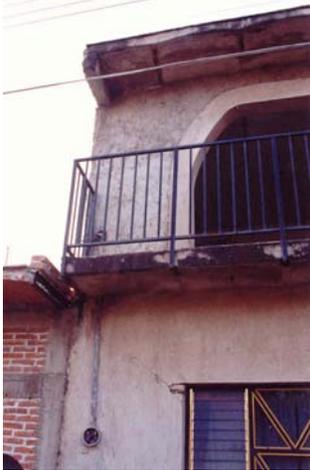
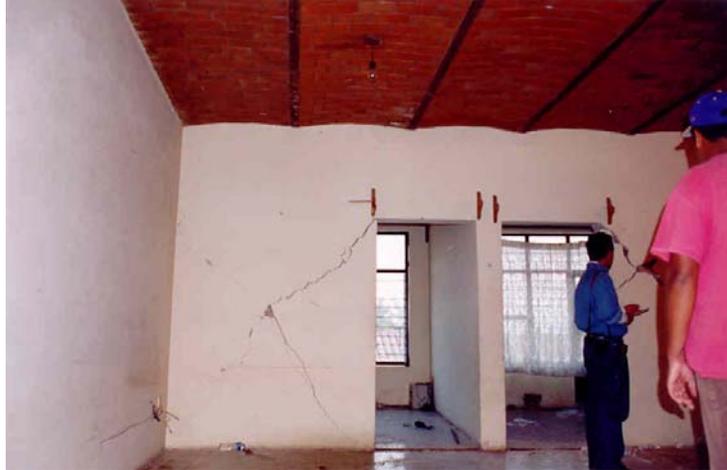
También, resultaron dañadas seriamente las construcciones de dos pisos de mampostería simple y aquellas donde se construyó con mampostería confinada con elementos de concreto reforzado pero sobre un primer nivel con muros de adobe sin refuerzo (Fig. 7.74).

**Figura 7.74** *Agrietamiento en mampostería confinada con elementos de concreto reforzado de segundos niveles sobre un primer nivel con muros de adobe sin refuerzo*

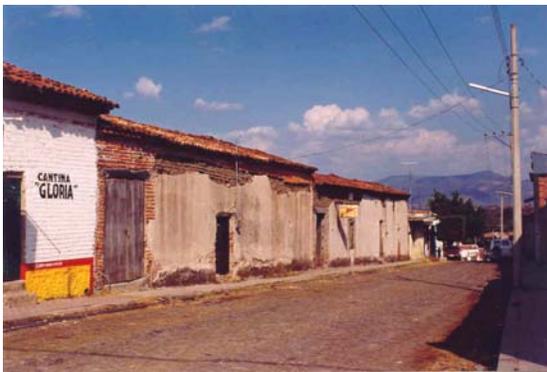
**Figura 7.75** *Las viviendas están resueltas principalmente con adobe y mampostería simple (no reforzada) con recubrimiento de mortero (enjarre)*

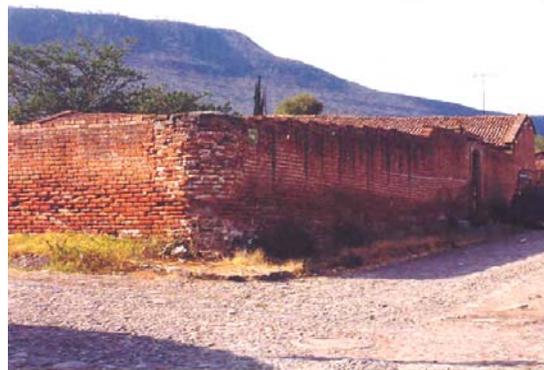
**Figura 7.76** *Tendencia a construir bardas de gran longitud de mampostería simple (sin refuerzo de elementos para resistir momento fuera del plano)*

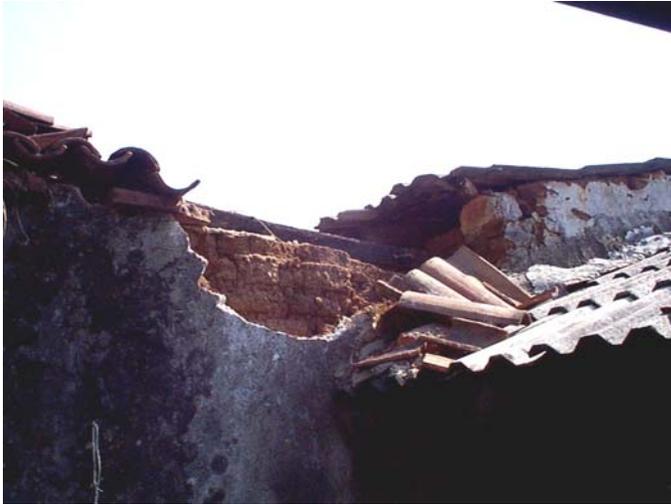
También, hubo colapsos parciales de sistemas de techo por pérdida de apoyo de los elementos de soporte (Fig. 7.78). Así como, agrietamiento vertical en muros cabeceros (Fig. 7.79). Ambos tipos de daños están relacionados con el trabajo independiente de los muros y su nula resistencia a momento fuera de su plano.

**Figura 7.78** Colapso de sistema de techo por pérdida de apoyo

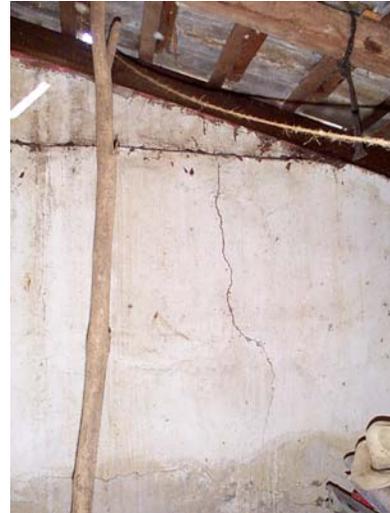
**Figura 7.79** Agrietamiento vertical en muros cabeceros

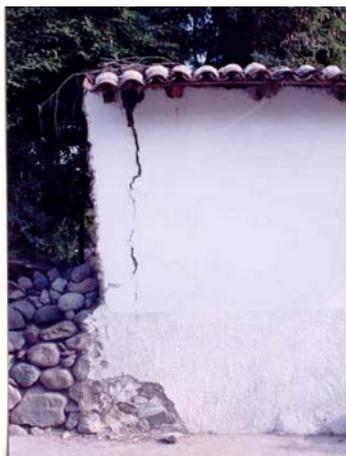
Agrietamiento diagonal severo en algunos muros de adobe y mampostería simple y caída de bardas de adobe y/o con mampostería de piedra (Fig. 7.80).

**Figura 7.80** Agrietamiento vertical en muros de esquina y su consecuente separación de muros en vivienda con muros de adobe y piedra

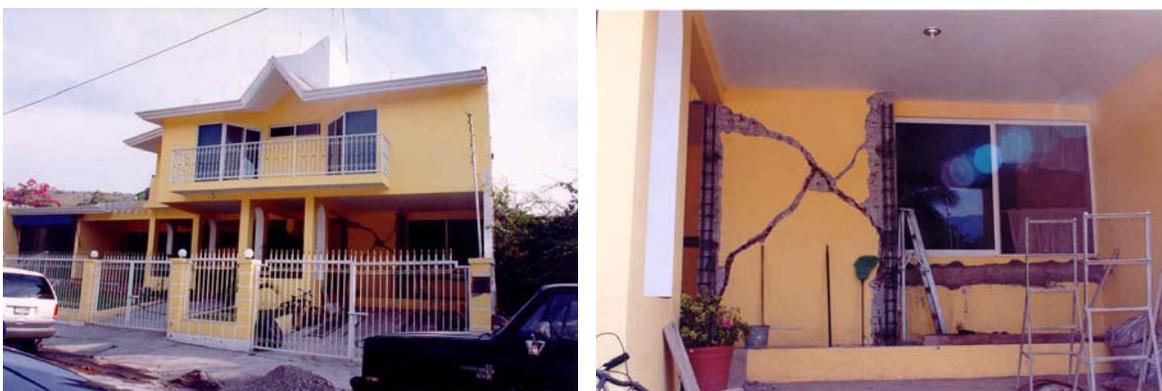
Durante al visita se observo daño en dos viviendas de dos niveles construidas recientemente, ambas presentaron agrietamiento severo en muros, castillos y dalas. La causa principal del daño fue la escasa cantidad de muros en la planta baja lo que derivó en un sistema de piso débil (Figs. 7.81 a 7.85).

**Figura 7.81** Vivienda de mampostería confinada con escasa cuantía de muros en planta baja (piso blando), en reparación con elementos de concreto (castillos y dalas)

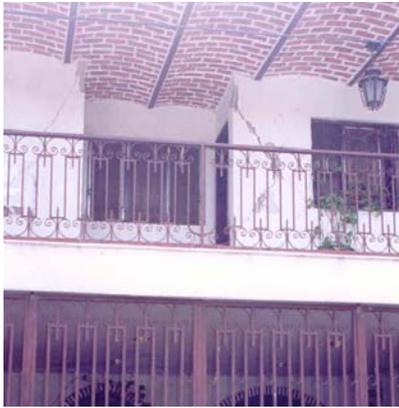
**Figura 7.82** Agrietamiento en muros de segundo nivel construidos con mampostería simple de arcilla recocida

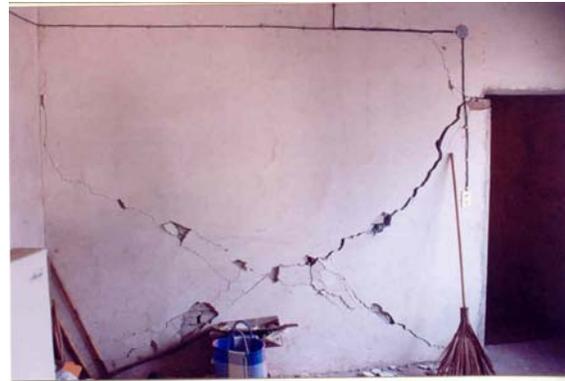
**Figura 7.83** Agrietamiento diagonal de muros de mampostería no reforzada ni confinada

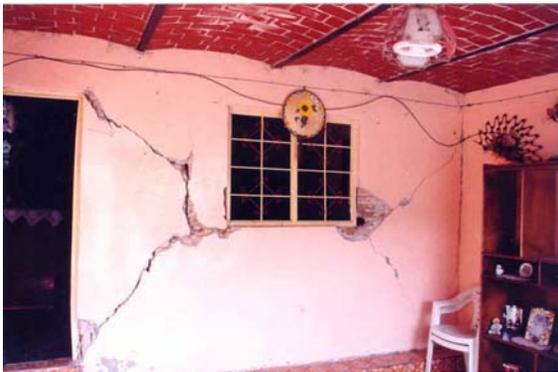
**Figura 7.84** Agrietamiento severo de muros de mampostería simple

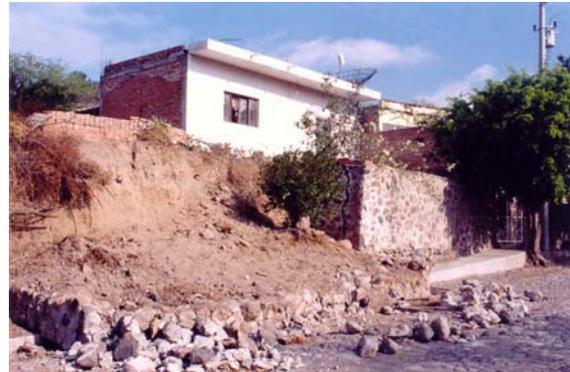
**Figura 7.85** Caída de muros de contención (de piedra) sin refuerzo para resistir empuje del suelo

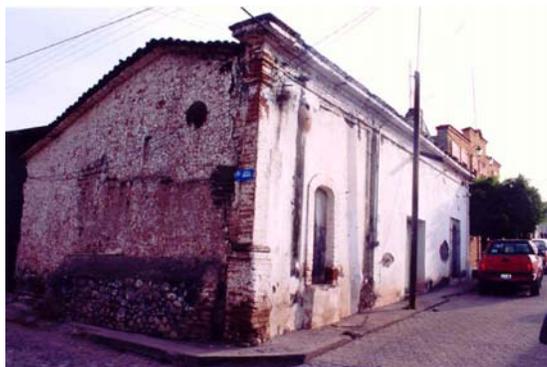
En general se apreciaron daños menores, tales como agrietamientos de esquina en algunos muros de adobe de construcciones relativamente antiguas o abandonadas (Fig. 7.86).

**Figura 7.86** *Agrietamiento en construcciones relativamente antiguas con muros de abobe, tabique de barro y piedra sin refuerzo*

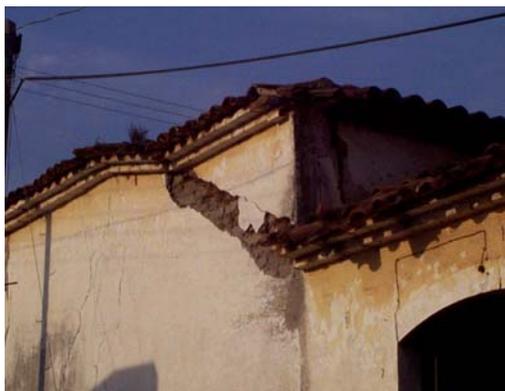
El tipo de daño que predominó fue el agrietamiento diagonal de los muros y en las esquinas de las aberturas (Figs. 7.87 a 7.90). Este tipo de daño está asociado a una falta de confinamiento y liga de los muros.

**Figura 7.87** *Movimiento relativo entre dos construcciones y falla de la parte superior de la construcción de mayor altura*

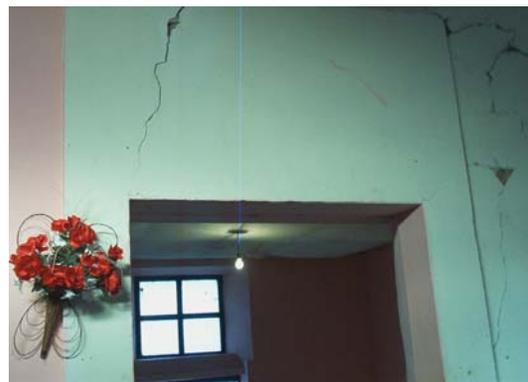
**Figura 7.88** *Agrietamiento en aberturas de muros de mampostería simple*

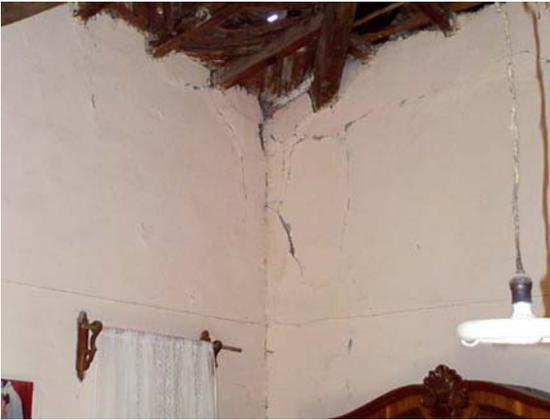
**Figura 7.89** Agrietamiento en la intersección de muros

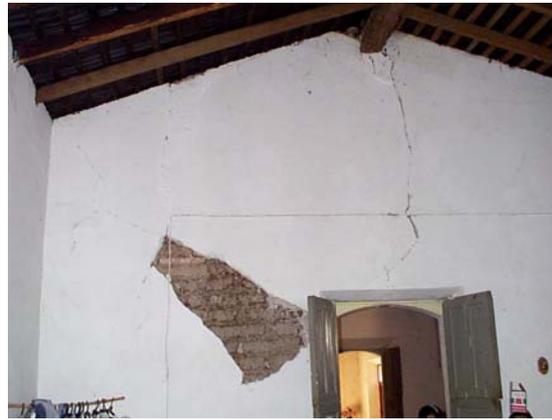
**Figura 7.90** Agrietamiento vertical que nace en el apoyo de la viga principal del sistema de techo en muros cabeceros

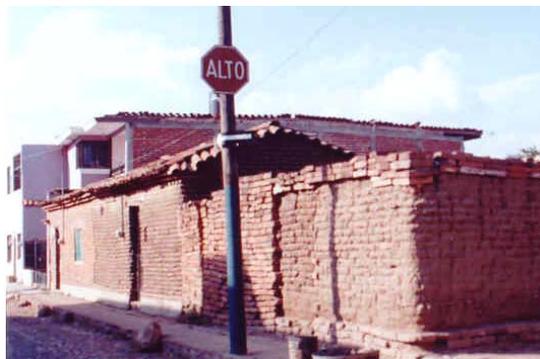
Se pudo observar que en la construcción de bardas se siguen empleando la mampostería simple (sin refuerzo alguno) por lo que no tienen resistencia a momento fuera del plano (Figs. 7.91 y 7.92).

**Figura 7.91** Vivienda con muros de mampostería simple

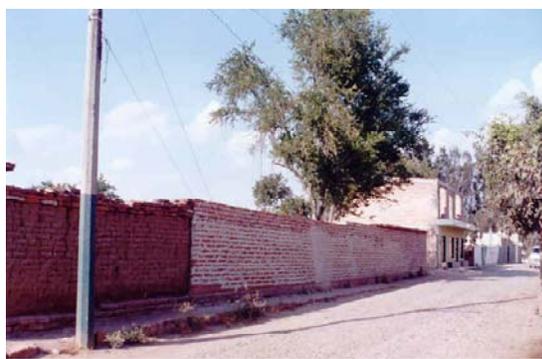
**Figura 7.92** Bardas de gran longitud sin elementos de refuerzo (castillos y dalas)

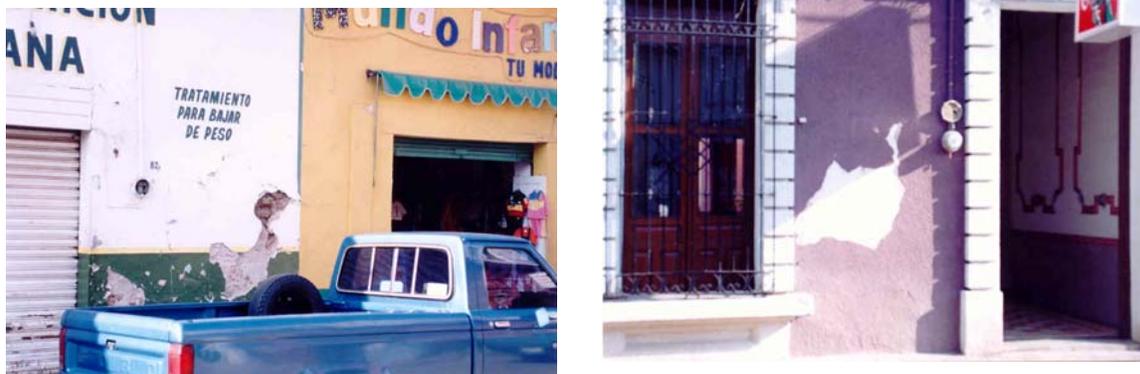
Agrietamiento en muros de adobe de construcciones relativamente antiguas, agrietamientos en muros de adobe o mampostería simple (no reforzada ni confinada) de primer nivel de algunas viviendas (Fig. 7.93).

**Figura 7.93** *Caída del recubrimiento en algunos muros de mampostería simple (de adobe y arcilla recocida sin refuerzo)*

La pérdida de recubrimiento y el agrietamiento de los muros reafirma la poca rigidez lateral de la mampostería simple.

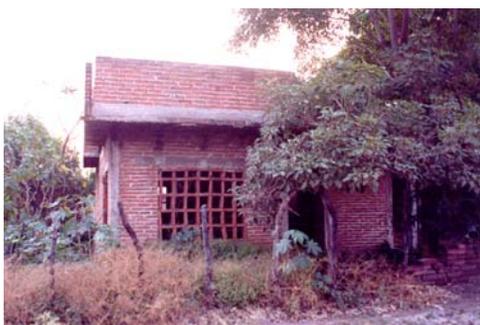
- Muros: son de adobe cubiertos con aplanado de mortero y de mampostería simple de arcilla recocida (Fig. 7.94), con aberturas con dimensiones mayores a 60cm sin confinamiento de elementos de concreto reforzado. Se encontró evidencia de que en algunas de las de viviendas de mampostería simple, los muros interiores se suelen construir sin ninguna liga con muros transversales (7.95);

**Figura 7.94** Aberturas en muros de mampostería sin confinamiento de elementos de concreto reforzado (castillos y dalas)

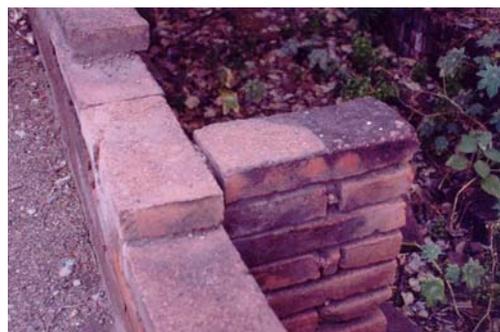
**Figura 7.95** Construcción de muros sin liga con muros transversales

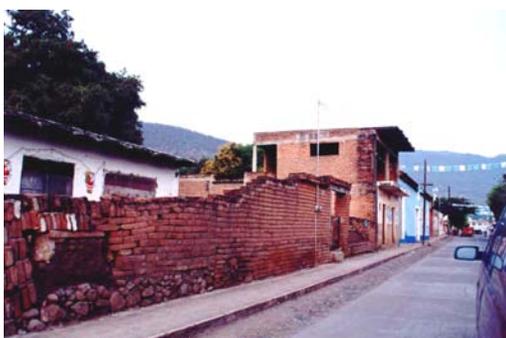
- Bardas: son de mampostería simple muchos de ellas formadas por combinación de piezas de arcilla recocida, adobe y piedra (Fig. 7.96);
- Techos: teja y bóveda catalana (Fig. 7.97);
- Número de niveles de las edificaciones: predomina la vivienda unifamiliar de un sólo nivel con altura de piso a techo del orden de los 3 m.

**Figura 7.96** Bardas de gran longitud de mampostería sin refuerzo

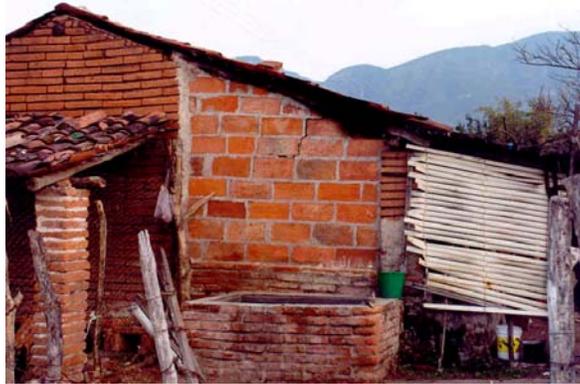
En algunas viviendas se observaron muros construidos con piezas de mampostería de diferente tamaño y geometría. Lo cual origina zonas de diferente resistencia y rigidez dentro un muro, favoreciendo puntos débiles ante la acción de sismos (Fig. 7.98).

**Figura 7.98** *Mampostería simple de piezas diferentes*

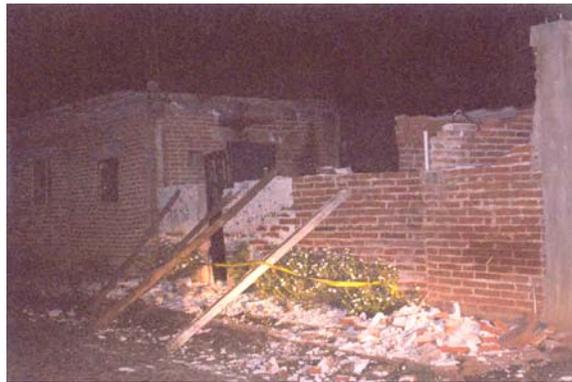
Caída de bardas de mampostería simple, debido a que no contaban con elementos resistentes fuera de su plano (Fig. 7.99).

**Figura 7.99** *Caída de bardas de mampostería simple*

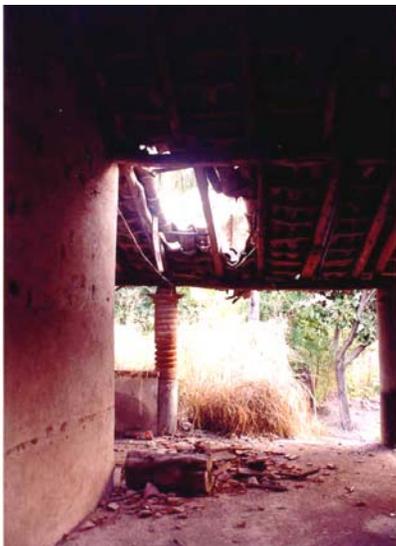
Caída parcial y total de sistemas de techo resueltos a base de teja sobre rollizos de madera principalmente por la pérdida de apoyo de estos últimos (Fig. 7.100).

**Figura 7.100** Pérdida de apoyo de las vigas de madera que soportan el sistema de techo a base de teja

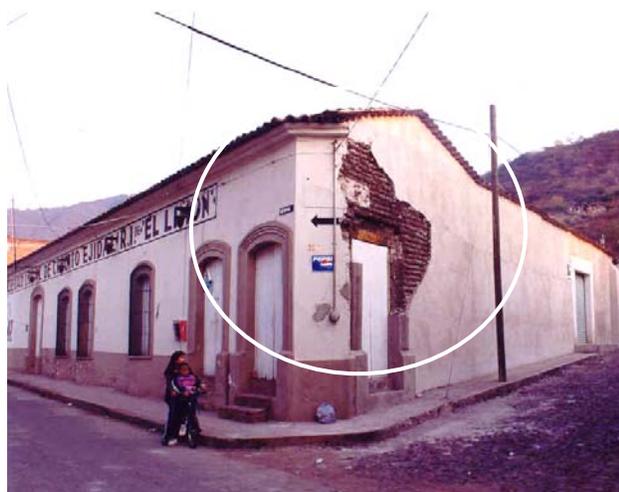
Agrietamiento de esquinas y pérdida de recubrimiento en algunos muros de mampostería simple (Fig. 7.101).

**Figura 7.101** Agrietamiento de muros de mampostería simple y caída de recubrimiento

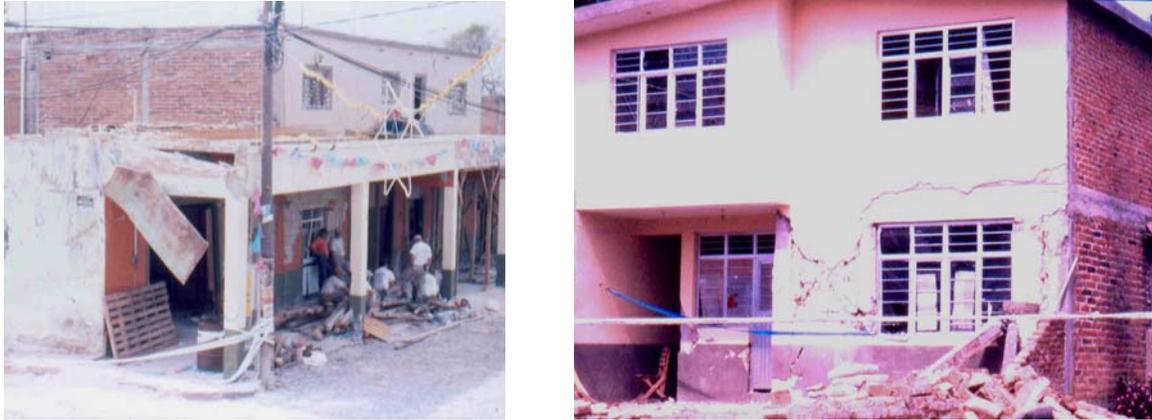
Agrietamiento diagonal en el primer nivel de viviendas de dos niveles (Fig. 7.102). Este tipo de daño estuvo asociado al deficiente confinamiento de la mampostería y a la escasa cuantía de muros para resistir fuerzas laterales (piso débil).

**Figura 7.102** Agrietamiento diagonal en muros de primer nivel (piso débil)

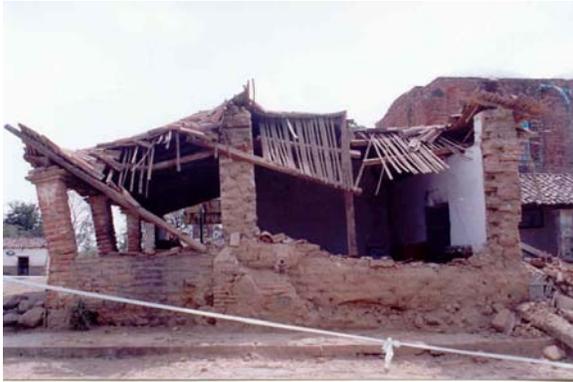
Colapso total y parcial de muros de vivienda de adobe y consecuentemente el colapso parcial y total de los sistemas de techos (Figs. 7.105 y 7.107).

**Figura 7.105** Colapso de muros y techos

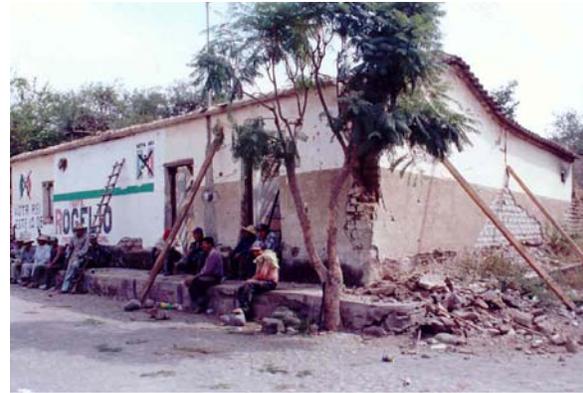
**Figura 7.106** Agrietamiento vertical en la intersección muros e inclinación de estos respecto a su eje vertical

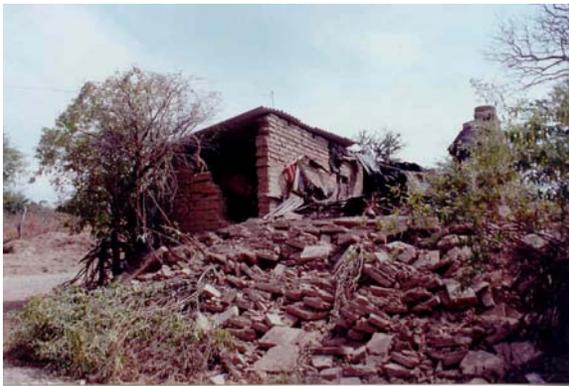
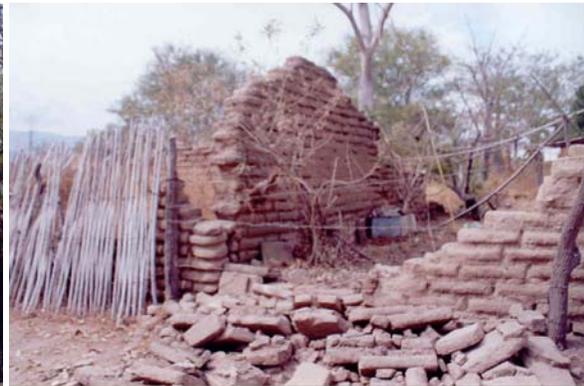
**Figura 7.107** Colapso total y parcial de viviendas de adobe y teja de barro

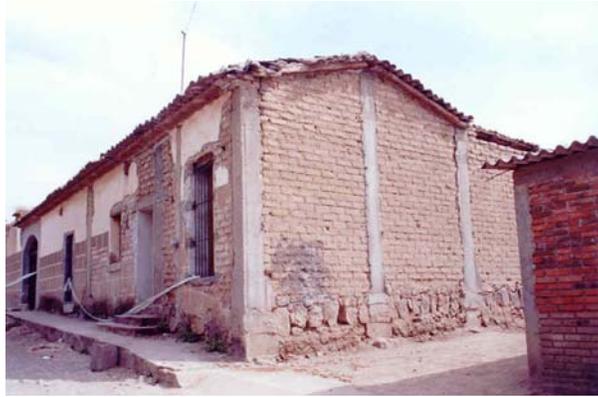
En contraste, durante el recorrido se observó que una de vivienda reforzada con elementos verticales de concreto reforzado (castillos) sufrió agrietamiento pero no se volcaron los muros (Fig. 7.108).

**Figura 7.108** Vivienda de muros de adobe reforzados con elementos de concreto reforzado (castillos) sin daño

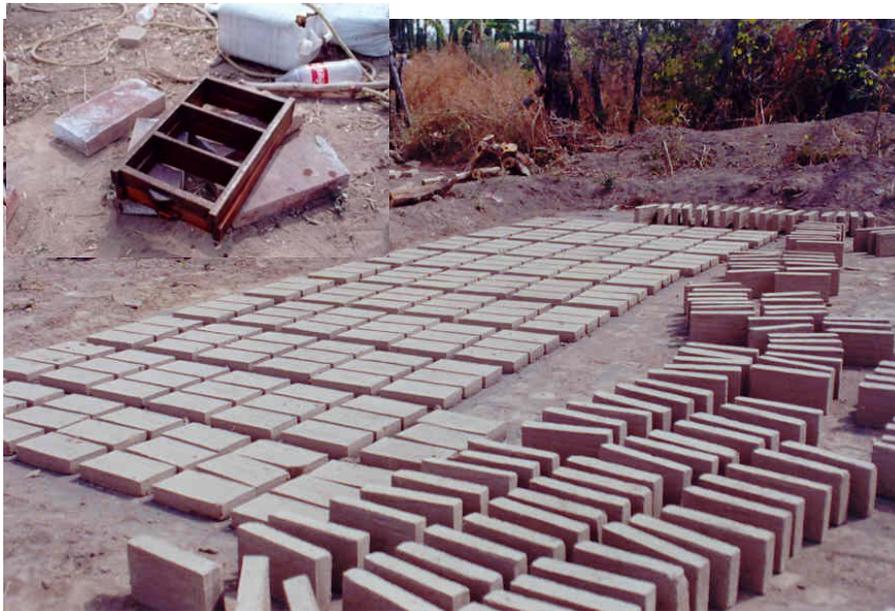
**Figura 7.109** Elaboración de piezas de arcilla de 14 cm x 5 cm x 27 cm (ancho, alto, largo)

Finalmente, cabe destacar que a los 9 días de haber ocurrido el sismo que afecto la localidad de Tetapán, los trabajos de reparación y reconstrucción por parte de los moradores estaban en la etapa de elaboración de las piezas de barro (listones y tabiques) (Fig. 7.109). Se pudo constatar que los moradores no cuentan con apoyo técnico para la reconstrucción o reparación de sus viviendas.

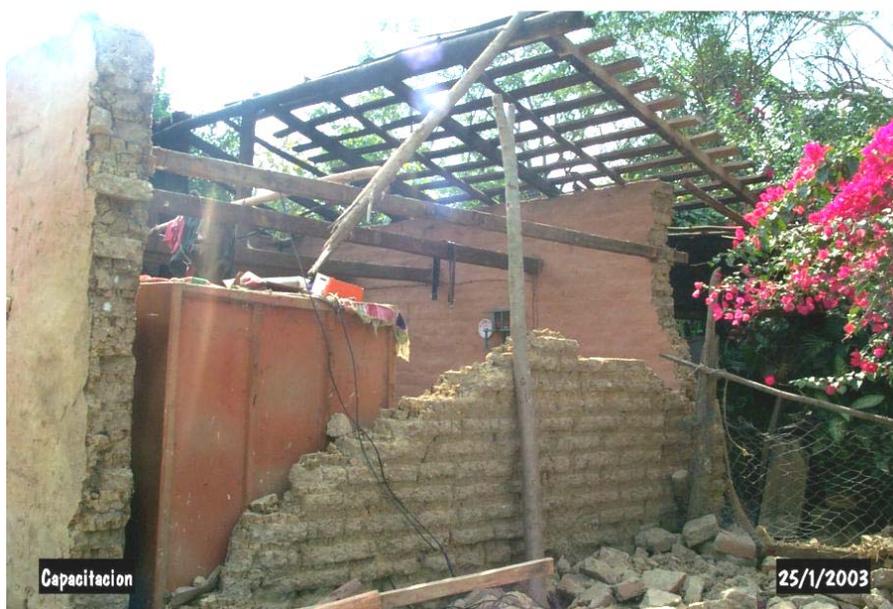
Los tipos de daño más comunes fueron el agrietamiento inclinado en muros, así como el volteo fuera del plano de los muros acompañado del colapso del sistema de techo, comúnmente compuesto por teja de barro sobre vigas de madera (Fig. 7.111). Todos los colapsos totales en vivienda que se observaron se tuvieron en este tipo de construcción.

**Figura 7.111 Colapso parcial de una vivienda de adobe en el estado de Michoacán (foto: Dirección Estatal de Protección Civil del estado de Michoacán)**
