## El sismo de Tecomán del 21 de enero de 2003 (Me 7.6)

EL SISMO DE TECOMÁN, COLIMA DEL 21 DE ENERO DE 2003 (Me 7.6)

Dirección de Investigación

Noviembre, 2003

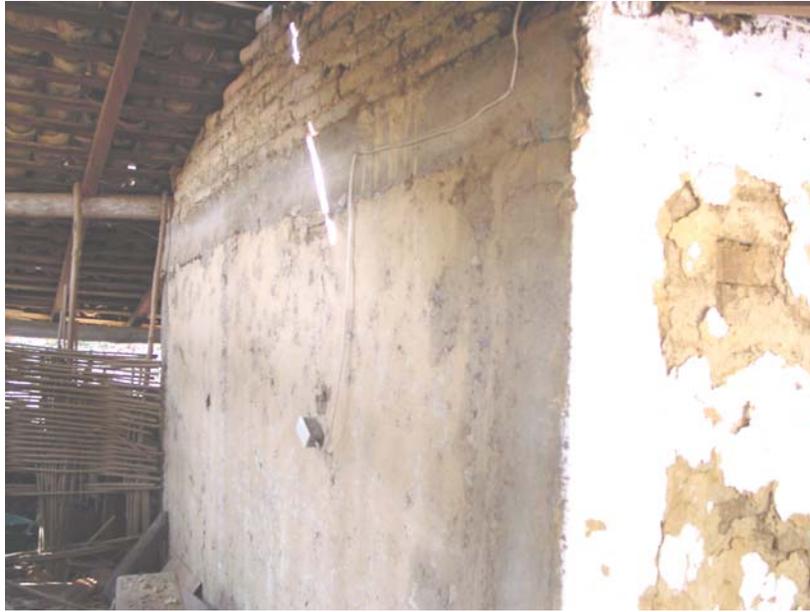
**Figura 7.112** Muro de adobe rehabilitado con dalas y castillo

El poblado de Huizontla, también fue afectado por el gran sismo de Michoacán de 1985. Al respecto, hubo evidencia de la aplicación de un sistema para rehabilitar vivienda de adobe, que fue el adicionar dalas y castillos que confinaran los muros de adobe, con el fin de que todos ellos resistieran las fuerzas sísmicas de manera conjunta. En la figura 7.112 se muestra un muro rehabilitado con este sistema y en la figura 7.113 una vivienda, rehabilitada con el sistema en cuestión, que se comportó adecuadamente. Sin embargo, también se encontraron viviendas rehabilitadas con dalas y castillos que tuvieron mal desempeño, la causa, un una mala aplicación del sistema. Por ejemplo, no se colocó la dala de cerramiento en la parte superior de los muros, o bien hubo una liga deficiente entre la dala de cerramiento y los castillo; en ambos casos hubo daño severo en las viviendas (Figs. 7.114 y 7.115).

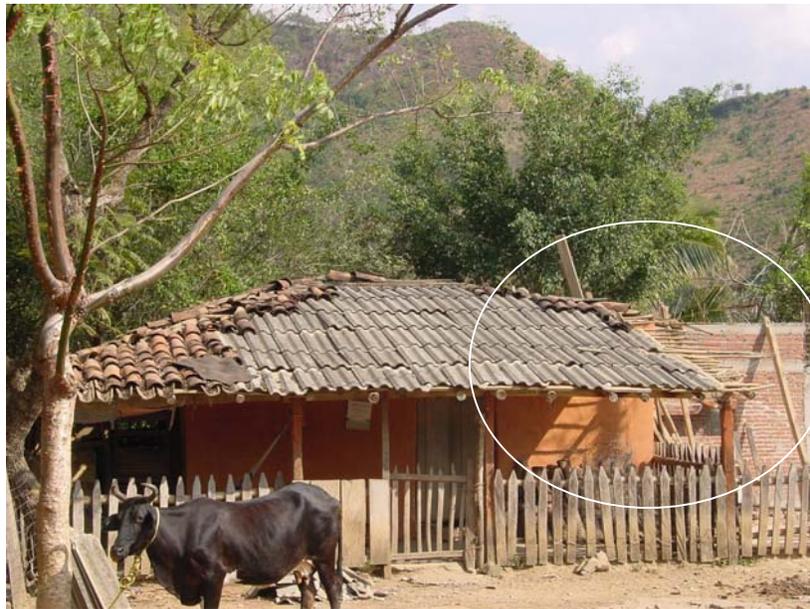
**Figura 7.113** Vivienda de adobe rehabilitada con dalas y castillos

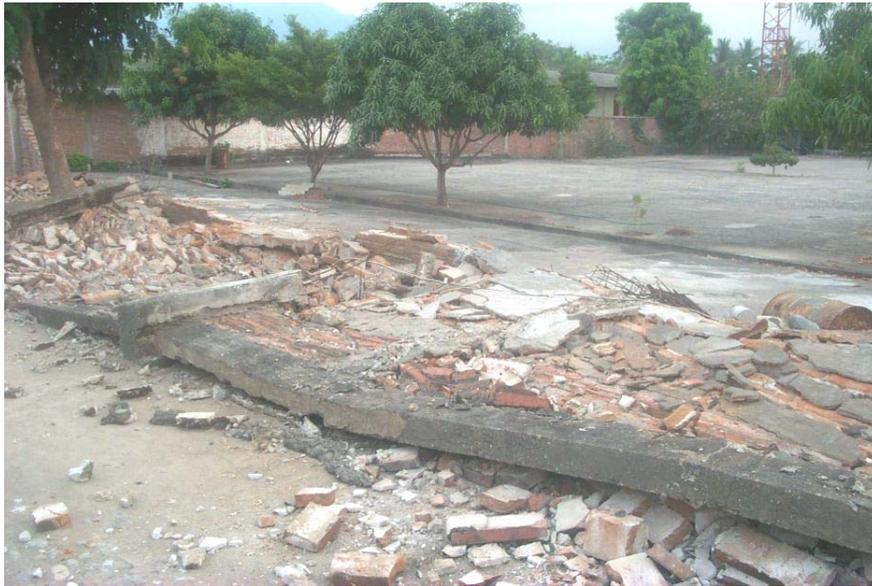
En la región, también se observó la caída de bardas de mampostería; si bien contaban con elementos de concreto (castillos), el anclaje del refuerzo longitudinal en el cimiento no era adecuado o simplemente la cuantía de refuerzo era muy baja (Fig. 7.116).

**Figura 7.116 Bardas de mampostería con defectos en el refuerzo**

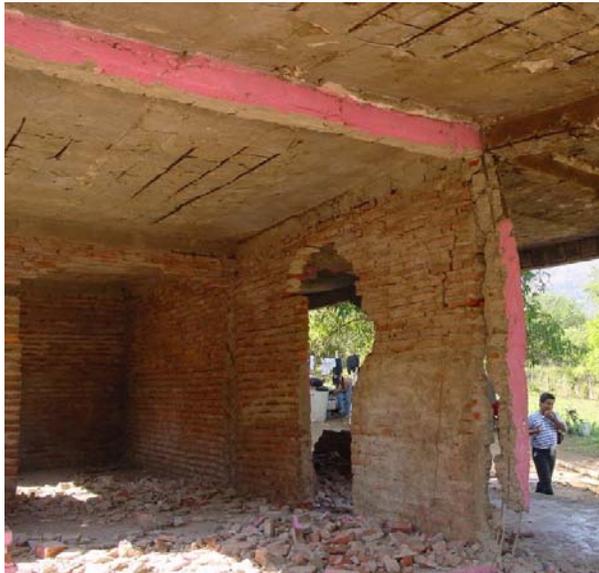
Dos aspectos más que contribuyeron al daño en estructuras de mampostería confinada fueron la mala calidad de los materiales de construcción y la falta de recubrimiento en el acero de refuerzo. Ambos aspectos ocasionaron daños, como los mostrados en la figura 7.119, puesto que materiales de mala calidad reducen considerablemente la resistencia a sismos de las estructuras. En el caso de los recubrimientos de bajo espesor, la exposición del acero de refuerzo es sumamente delicada, debido a que en la zona existe un ambiente salino muy agresivo por la cercanía a la costa.

**Figura 7.119** Daño severo en viviendas construidas con materiales de mala calidad y el acero de refuerzo expuesto

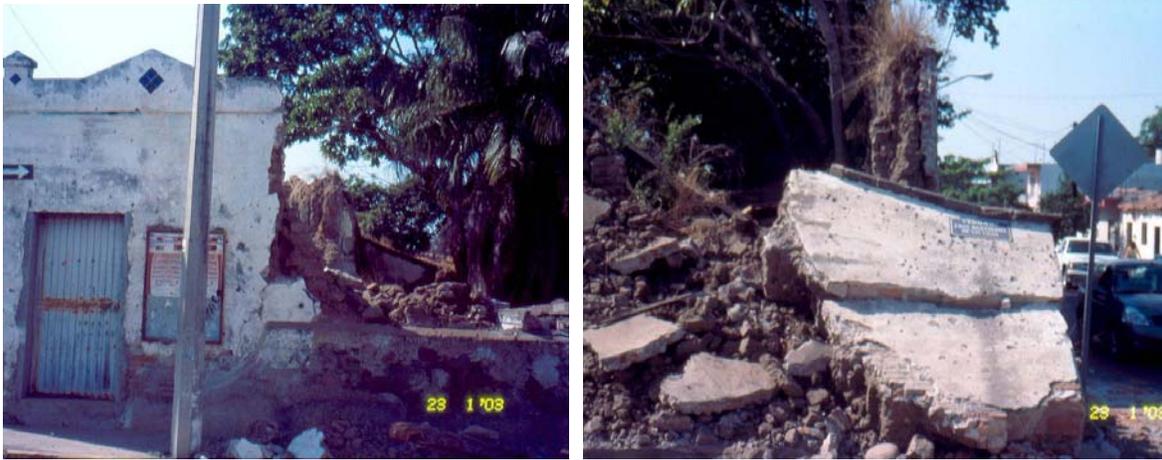
Se observaron un gran número de colapsos parciales y totales en bardas, en especial de muros de adobe. Los espesores de los muros observados se encuentran entre 40 y 50 cm, con alturas de alrededor de 3 m. En la figura 7.121 se muestran dos casos observados en la zona centro de la ciudad de Colima.

**Figura 7.121 Bardas de adobe colapsadas**

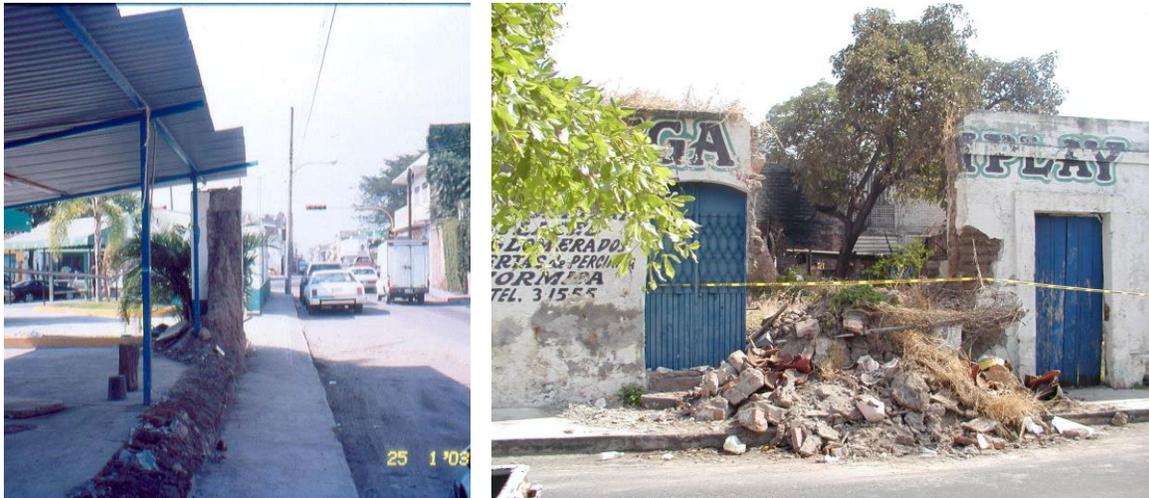
En la figura 7.122 se muestra los restos de una barda que limitaba un estacionamiento techado con materiales modernos, así como un antiguo muro de un predio desocupado (nótese la vegetación dentro e incluso sobre la barda).

**Figura 7.122 Colapso de bardas de adobe**

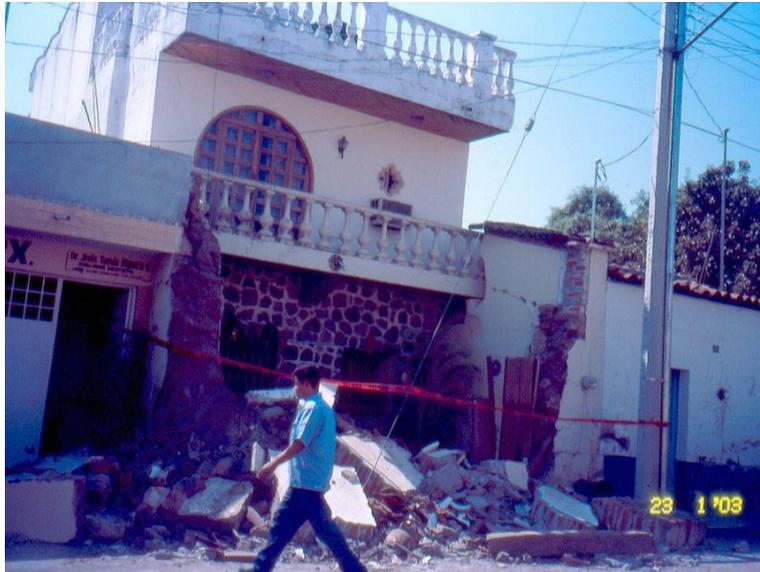
En algunos casos observados se identificó que se habían dejado antiguas bardas de adobe como fachada hacia la calle, mientras que en la parte interior se había construido una edificación moderna (Fig. 7.123). En algunos casos esto puede deberse al requerimiento de conservar el aspecto arquitectónico tradicional en algunos barrios antiguos. En otros casos, estos muros se han dejado para ahorrarse los gastos de reemplazarlos por elementos de materiales modernos.

**Figura 7.123** Colapso de antigua barda de adobe, nótese la construcción moderna en el interior

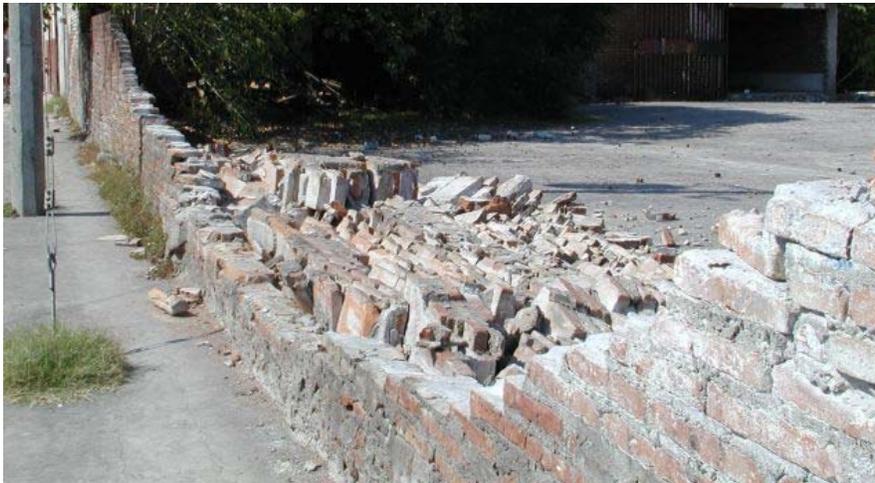
Tanto las bardas de adobe como las de mampostería simple de piezas modernas, resultan altamente vulnerables para los efectos de sismos moderados a intensos, como se demostró en este sismo. El riesgo del volteo se incrementa con la altura y esbeltez del muro. En la figura 7.124 se muestra el volteo de una barda de tabique rojo sin refuerzo, de escasos 1.2 m de altura.

**Figura 7.124** Colapso de una barda de mampostería no reforzada

En zona de alta sismicidad, las bardas y pretilos de mampostería simple deben siempre evitarse. La evidencia de este sismo nos da la razón para la anterior afirmación. Esto debe ser un requisito para las nuevas obras, así como en programas de reforzamiento de elementos vulnerables existentes. El mismo requisito deberá tomarse para bardas de adobe, donde la cuantía adecuada de refuerzo y los detalles de armado y anclaje a la cimentación deben ser cuidadosamente revisados.

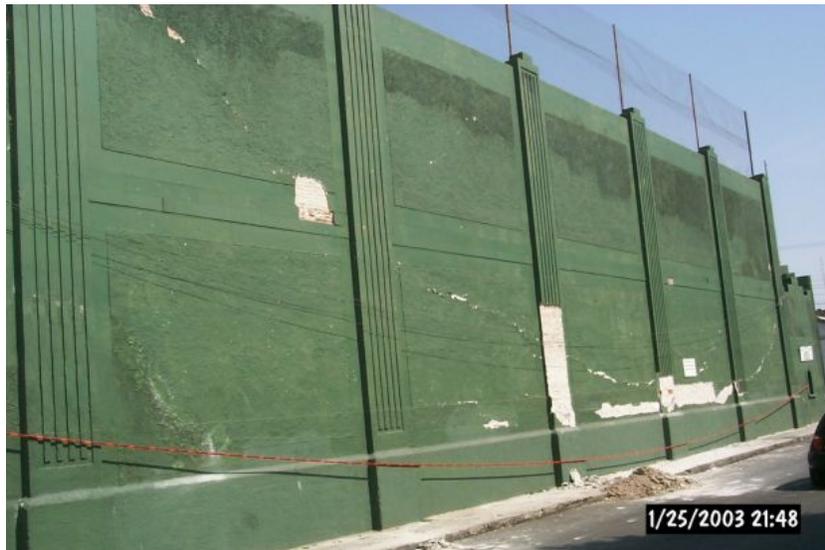
Otro caso especial fue el agrietamiento del muro de una unidad deportiva militar ubicada en Hidalgo y B. Domínguez, donde se tiene un muro para un frontón. En la figura 7.125 se muestra dicho elemento y un esquema de la falla. El agrietamiento principal sigue una trayectoria cóncava hacia arriba terminando en los puntos de contacto con elementos rígidos en ambos extremos que le proporcionan restricción fuera del plano: uno es el muro perpendicular, (lado izquierdo), donde la grieta termina en el extremo superior del muro, y a la derecha una construcción que es la entrada a

la unidad, donde la grieta termina en la parte superior de esta estructura, a media altura del muro del frontón.

**Figura 7.125** *Agrietamiento en el muro de un frontón*

El patrón de grietas parece evidenciar una tendencia al volteo de la parte central superior del muro restringido sólo por los extremos. De la observación de zonas donde se perdió el recubrimiento, se detectó que los elementos verticales sobresalientes son sólo ornamentales y están elaborados del mismo tabique rojo del muro.

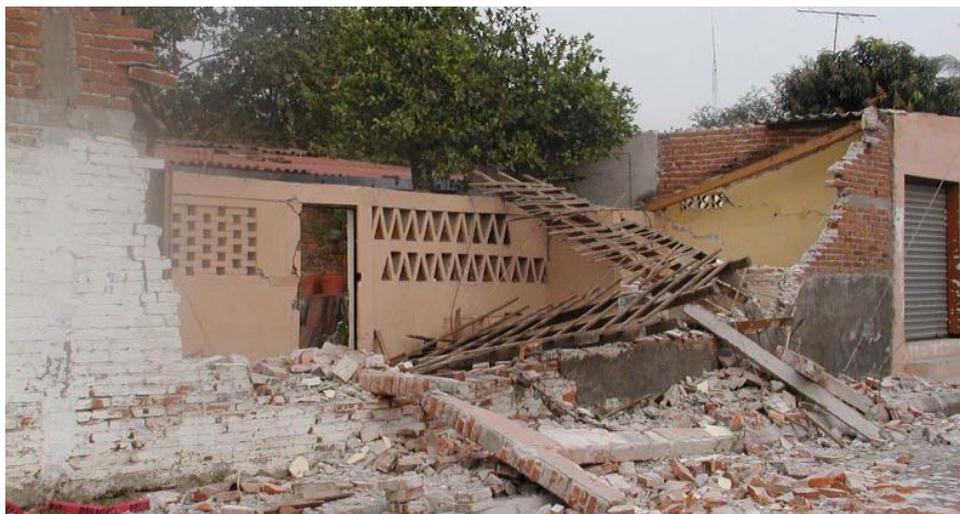
Además de colapso de bardas de adobe y de mampostería simple, también se observó el daño y colapso de bardas de mampostería confinada. Sin embargo, la observación cuidadosa de las fallas reveló, en la mayoría de los casos, vicios constructivos o el uso de cuantías insuficientes de refuerzo (Fig 7.126).

**Figura 7.126** *Colapso de barda de mampostería confinada (con refuerzo inadecuado)*

Si la barda o pretil son resueltos con mampostería confinada por castillos, éstos deben cumplir primeramente los requisitos geométricos de dimensiones, armado mínimo y separaciones máximas que marquen los reglamentos locales. Pero, adicionalmente a los requisitos geométricos mínimos, deberá revisarse la resistencia de los castillos a la flexión del muro fuera de su plano. La observación de varias bardas falladas por la fractura del refuerzo en los castillos parece indicar la escasez de refuerzo longitudinal. Los armados de alambre electrosoldado para castillos podrán usarse siempre y cuando se cumpla con la resistencia requerida determinada del análisis antes mencionado.

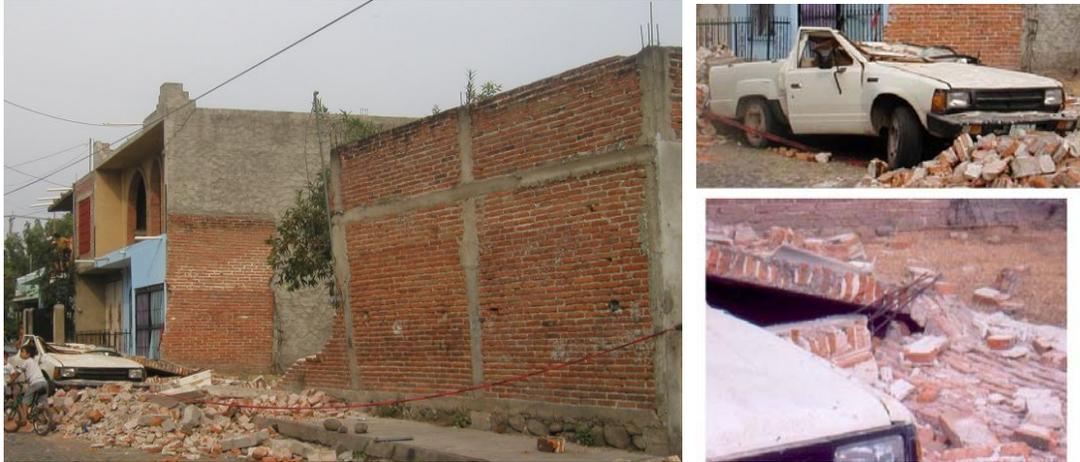
En la figura 7.127 se muestra el colapso de una barda de mampostería confinada ubicada en Villa de Álvarez, Col. Dicha barda tenía aproximadamente 4 m de altura y en su caída aplastó al vehículo que se muestra en la figura.

**Figura 7.127** Colapso de barda de mampostería confinada que aplastó al vehículo estacionado en la calle

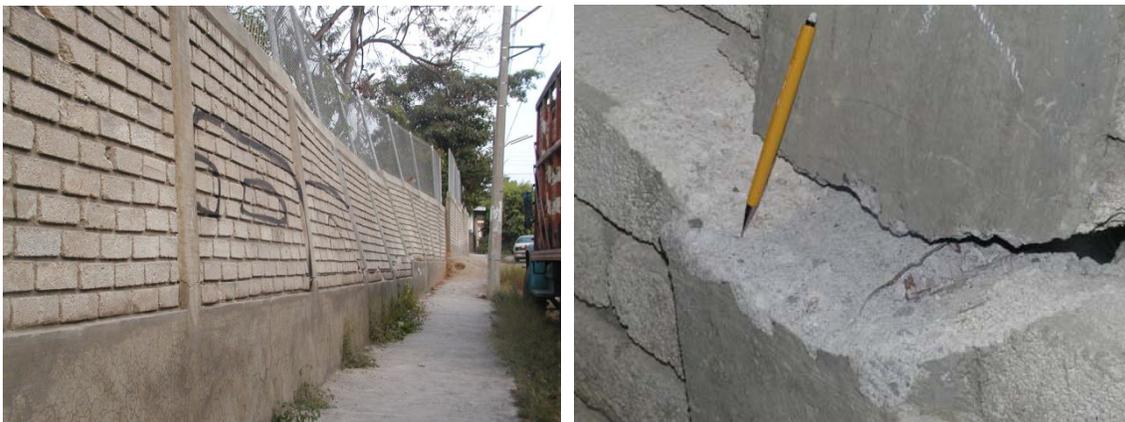
En otro caso, registrado en Villa de Álvarez, una barda de tabicón con una buena distribución de castillos y con dala superior falló quedando a punto de caer (Fig. 7.128). Al examinar la falla se detectó que todos los castillos de la zona afectada habían fallado en su base al fracturarse el acero de refuerzo longitudinal por tensión debida a la flexión por el volteo del muro. Un aspecto curioso es que la barda quedó "colgando" de la cadena superior hacia un lado evitando su caída. Los castillos estaban reforzados con armado de alambre electrosoldado de 5/16 pulg aproximadamente. Es evidente que el refuerzo fue insuficiente. En la figura 7.129 se muestra otro caso donde el castillo falló al fracturarse el acero de refuerzo de reducido diámetro.

**Figura 7.128** a) Desplomo de una barda que quedó "colgando" de la cadena superior. b) Detalle de la fractura del refuerzo (electrosoldado con cuantía evidentemente insuficiente)

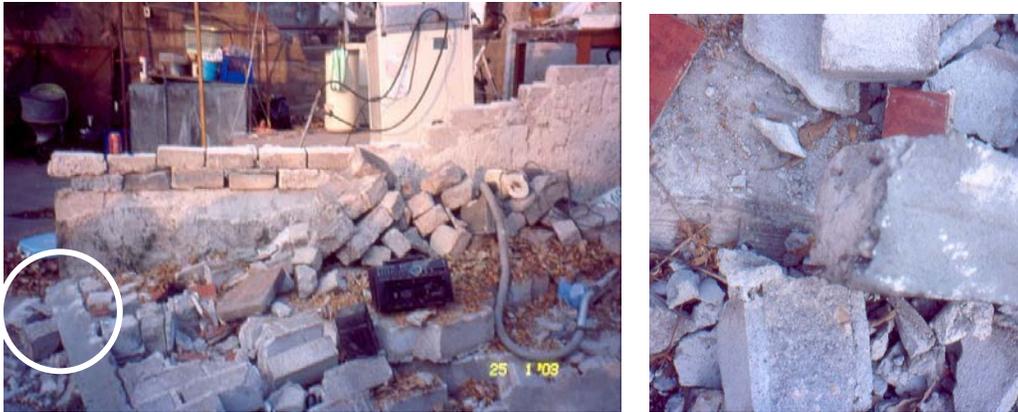
**Figura 7.129** a) Caída de barda de tabicón de concreto pobre. b) Detalle de la fractura del refuerzo longitudinal en la base del castillo caído

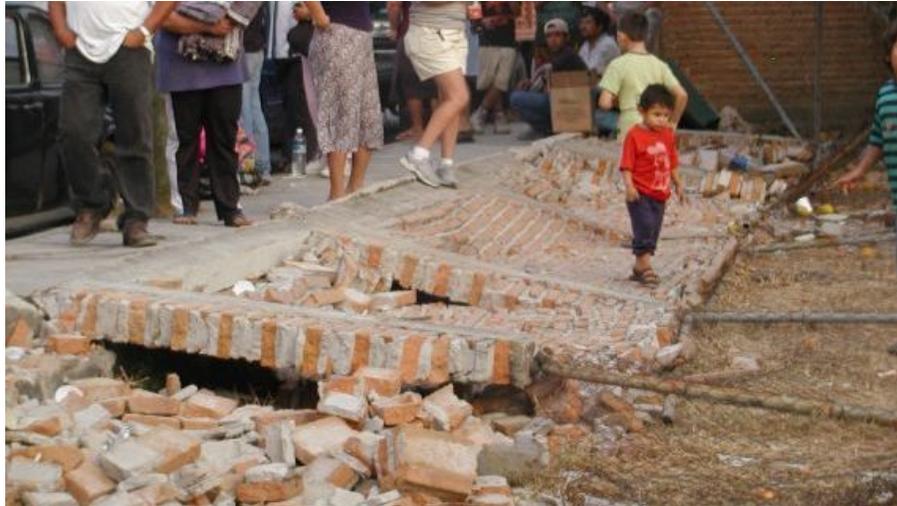
En la figura 7.130 se muestra otra barda de tabique rojo, sin dala superior, pero con castillos poco espaciados y baja altura. Ésta era la barda de una escuela que se tomó como albergue y centro de distribución de ayuda en Villa de Álvarez. Al examinar la falla fue evidente que los castillos tenían mínimo o ningún anclaje a la cimentación de mampostería de piedra. En la figura 7.131 se observa un muñón del castillo de escasos centímetros, mientras que otros castillos terminaban en la cadena de cimentación que simplemente se volteó sobre el cimientto. En la misma figura se muestra otra barda de la misma escuela pero que no tuvo ningún problema al poseer conexiones al cimientto mejor resueltas.

**Figura 7.130** Caída de barda de mampostería confinada con defectos

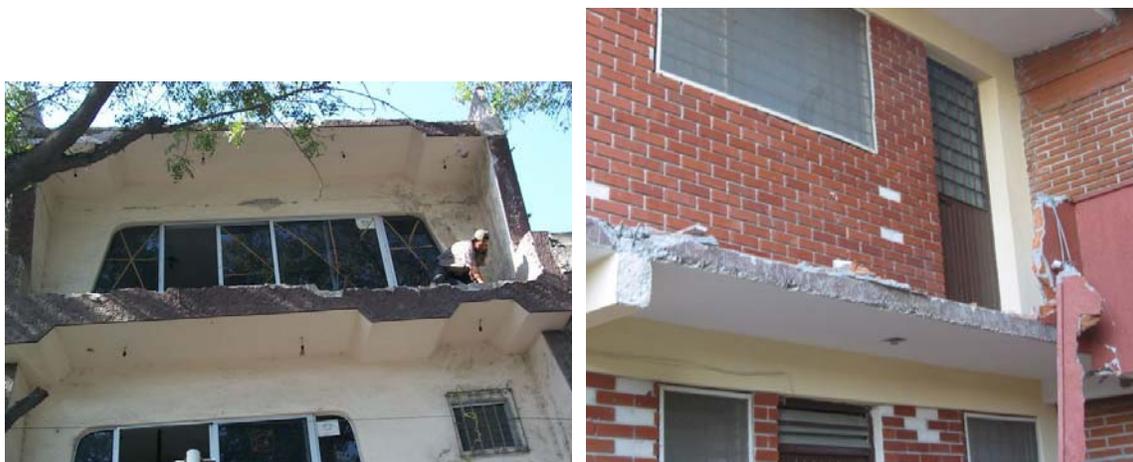
En la figura 7.133 se tenía un pretil de balcón de mampostería simple, y a la derecha un pretil de un pasillo que sí tenía cadena horizontal superior, pero con un anclaje vertical de los castillos defectuoso.

**Figura 7.133** *Pretils como barandal en balcones y pasillos. En la foto de la derecha el pretil tenía cadena horizontal, pero el castillo estaba mal anclado en su base*

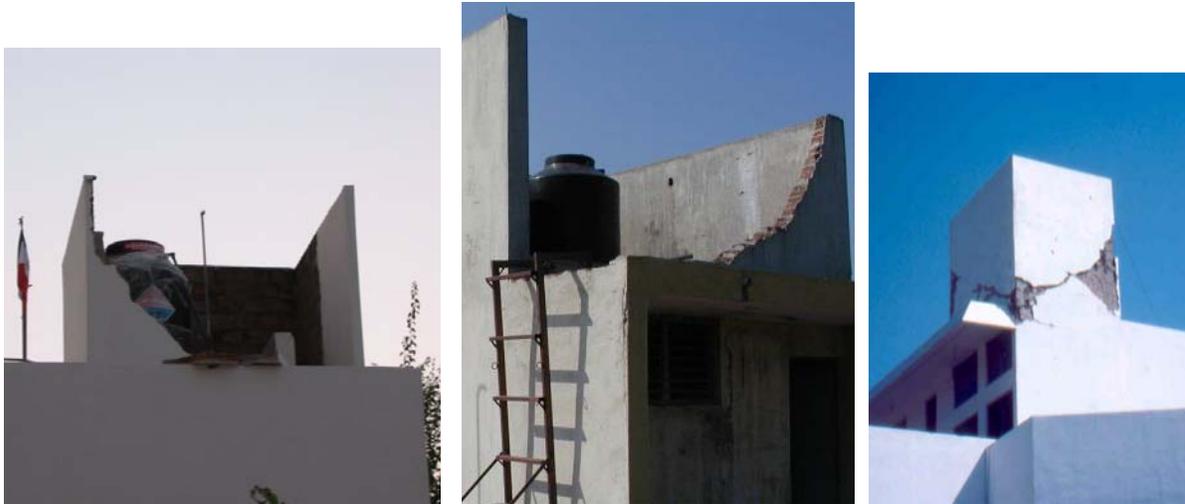
Otro tipo de apéndice del que se observaron colapsos fueron los tinacos de agua en la azoteas. Nuevamente se trató de elementos no sujetos incapaces de resistir el volteo. Asimismo, los muros de mampostería simple construidos alrededor de los tinacos tuvieron el mismo efecto que los pretils y bardas ya mencionados (Fig. 7.134).

**Figura 7.134** Casos típicos de caída de pretilas y bardas que rodeaban a los tinacos, hechas con mampostería no reforzada

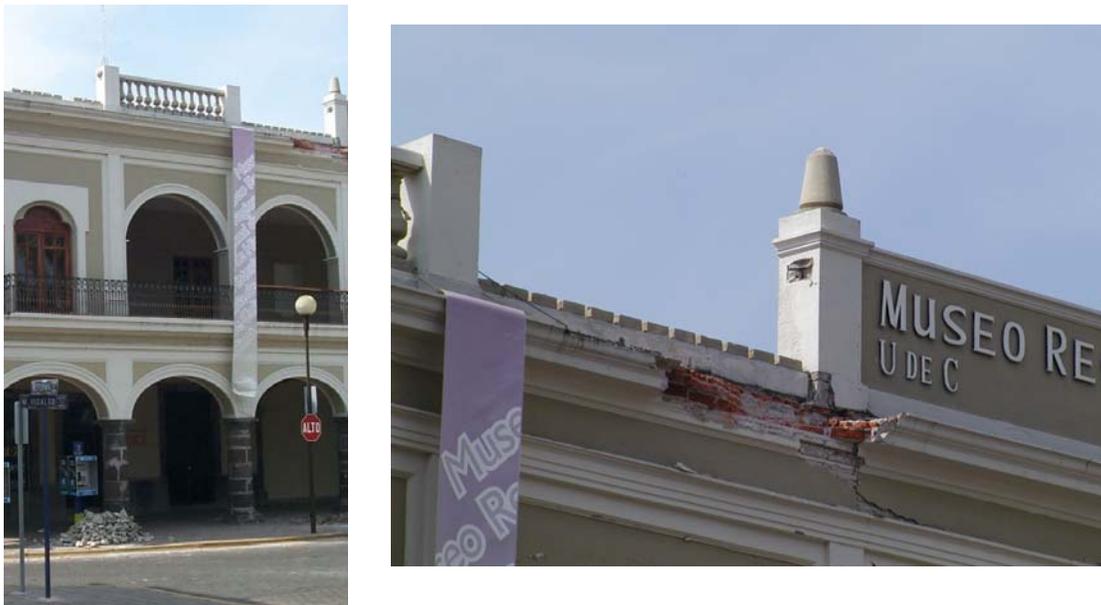
De comportamiento similar, se observó la caída de la balastrada en la azotea del Museo Regional de Historia de Colima, en el centro de la ciudad (Fig. 7.135).

**Figura 7.135** Caída de la balastrada del Museo Regional de Historio de Colima

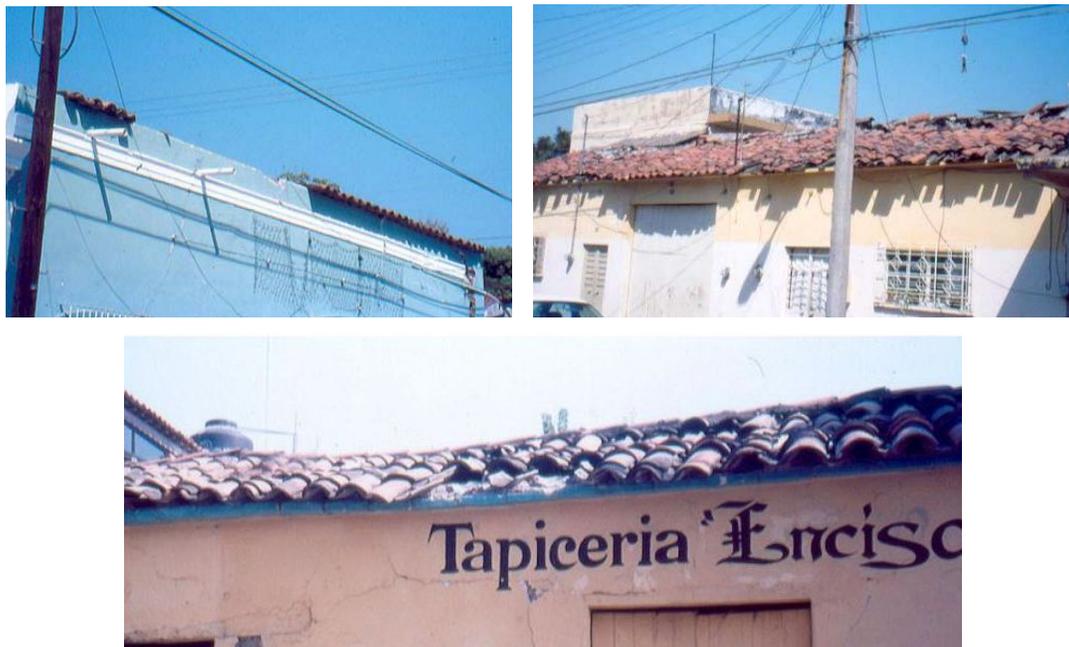
También se observó la caída generalizada de tejas a la vía pública (Fig. 7.137), especialmente observada en la ciudad de Colima, que si bien no representa un daño estructural al inmueble, sí pone en peligro la integridad de los peatones y entorpece la circulación natural en las banquetas teniendo que ser acordonadas durante las primeras horas y días después del sismo por el peligro de la posible caída de objetos inestables o nuevos daños ante la ocurrencia de réplicas.

**Figura 7.137** Caída de tejas sobre la vía pública

Todo elemento de una construcción debe garantizarse que no sufra daños, volteo o deslizamiento ante las acciones accidentales como el sismo, en especial los que se ubican en la vía pública. En construcciones formales el diseñador debe garantizar que no ocurran estos daños, en especial tratándose de recubrimientos de fachada, cristales, pretiles y otros ornamentos.

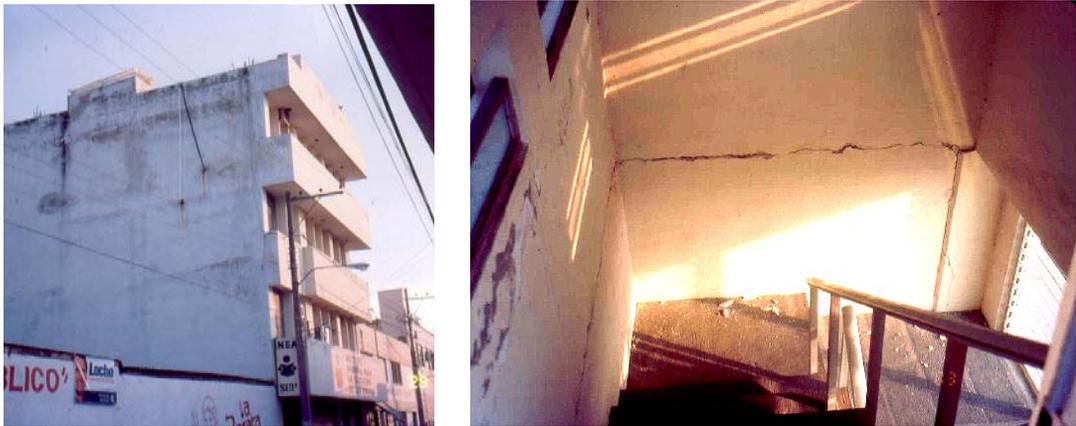
**Figura 8.2** Vista general del edificio y muros del cubo de escaleras

Este inmueble sufrió agrietamientos esencialmente en los muros de mampostería interiores. En el cubo de las escaleras se presentaron agrietamientos horizontales en la unión de la estructura de concreto y la mampostería. Los muros diafragma de las colindancias Norte y Sur no presentaron daños. Como en otros edificios similares, la estructura es relativamente flexible, por lo que las fuerzas horizontales son resistidas por los muros de mampostería que, en muchos casos, no están diseñados para tal fin. En la figura 8.2 se presenta una vista general del edificio y algunos agrietamientos horizontales y verticales en los muros de las escaleras.

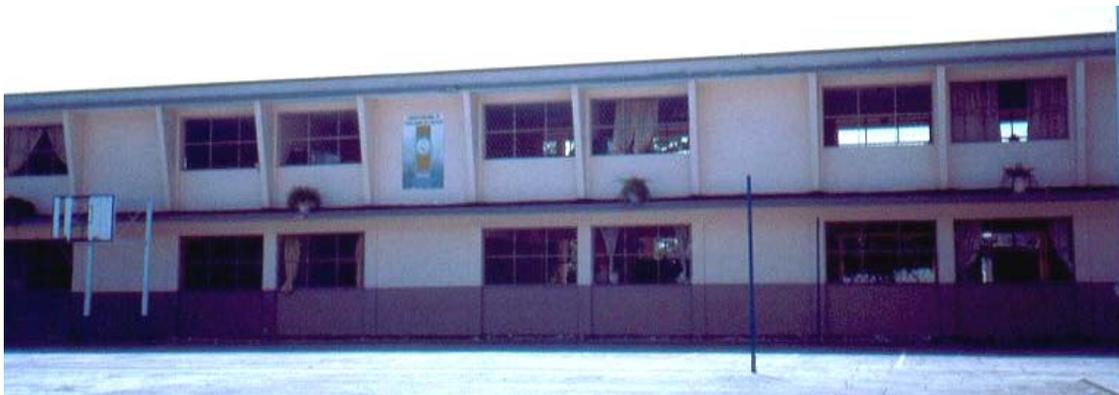
**Figura 8.3** Fachada de uno de los edificios

Esta escuela se encuentra en la esquina de las calles Hidalgo y Revolución. No se tuvo acceso a la misma por lo que la inspección se realizó por el exterior. La escuela cuenta con varios edificios de dos niveles con estructura integrada por marcos de concreto y una serie de muros de mampostería, tanto como muros diafragma como pretilas que rellenan sólo la mitad inferior de las crujías para dejar aberturas para ventanas (Fig. 8.3).

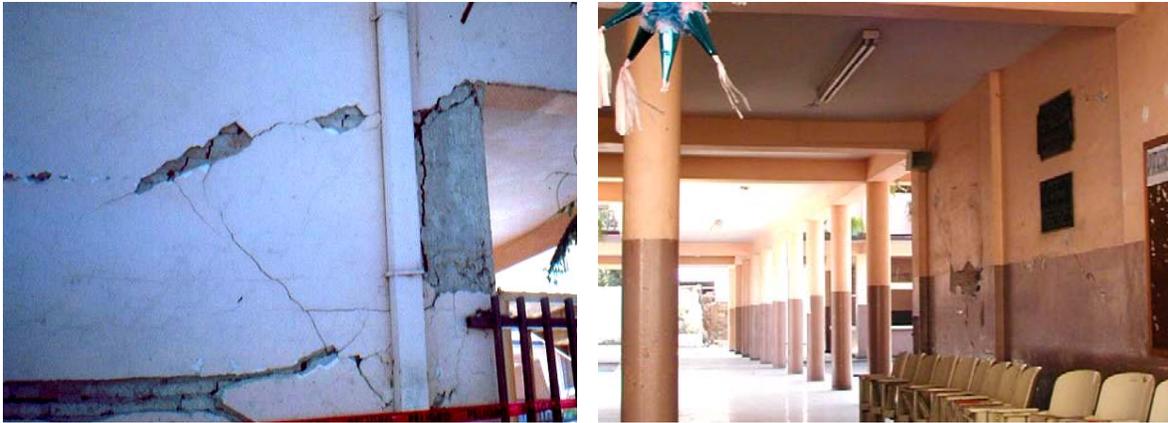
**Figura 8.4** Daño en muros diafragma de mampostería

Se observó el daño de varios muros diafragma de mampostería de tabique macizo de arcilla, mediante agrietamientos inclinados, así como grietas horizontales. En el muro lateral de uno de los edificios, se observó el agrietamiento inclinado en la columna de concreto (Fig. 8.4), grieta que es continuación del agrietamiento del muro de mampostería.

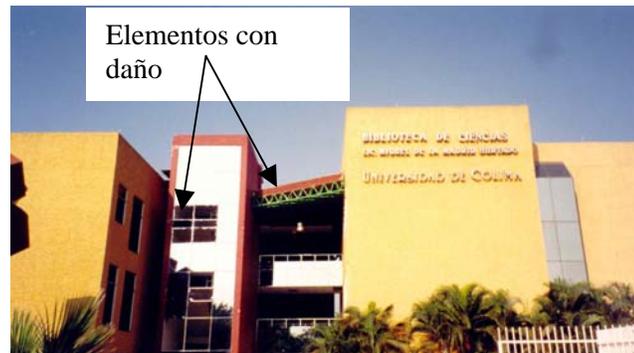
**Figura 8.7** Vista general del edificio de la biblioteca de ciencias

En la figura 8.7 se muestra una vista exterior de la Biblioteca de Ciencias, en la que se pueden apreciar los daños en la fachada frontal del edificio en el cubo de escaleras. La rotura de vidrios en el cubo de escaleras se debió a desplazamientos laterales excesivos ocasionados por gran flexibilidad de la estructura en la dirección de paralela a la fachada. Asimismo, se apreció un mal diseño de la cancelería de aluminio que sostenía los cristales (figura 8.8); prácticamente no había holgura entre cristales contiguos.

También, se observaron daños en la armadura tridimensional que sirve de techo a la entrada del edificio (Fig. 8.7), esta estructura estaba apoyada en el cubo de escaleras y en el edificio

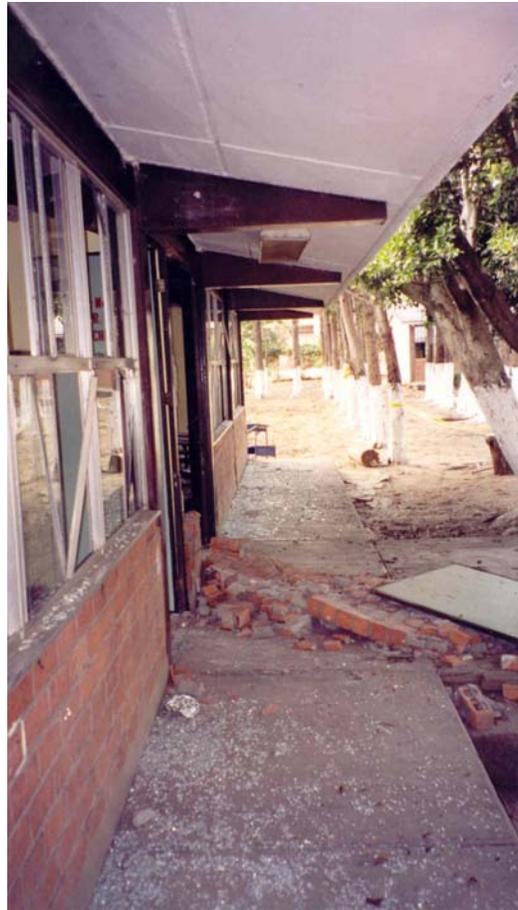
**Figura 8.14** Rotura de vidrios y daño en muros de relleno en una escuela secundaria en el poblado de El Chante, municipio de Autlán de Navarro

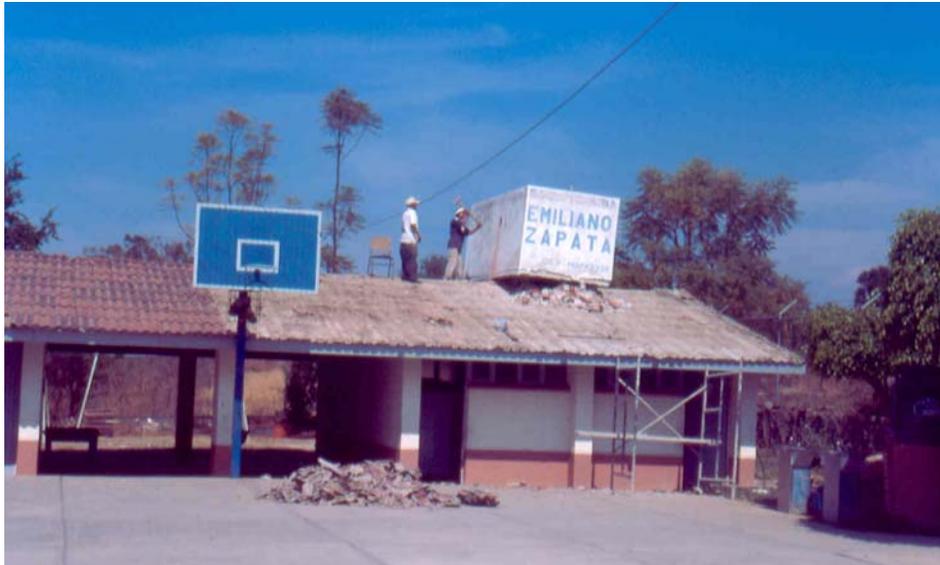
En algunas escuelas localizadas en los municipios de El Grullo, Tolimán y Zapotitlán de Vadillo, se presentaron daños en los apéndices, por estructuración inadecuada de la base de los mismos (Fig. 8.17).

**Figura 8.17** *Falla de la estructura soporte del tinaco en una escuela primaria en Zapotitlán de Vadillo*

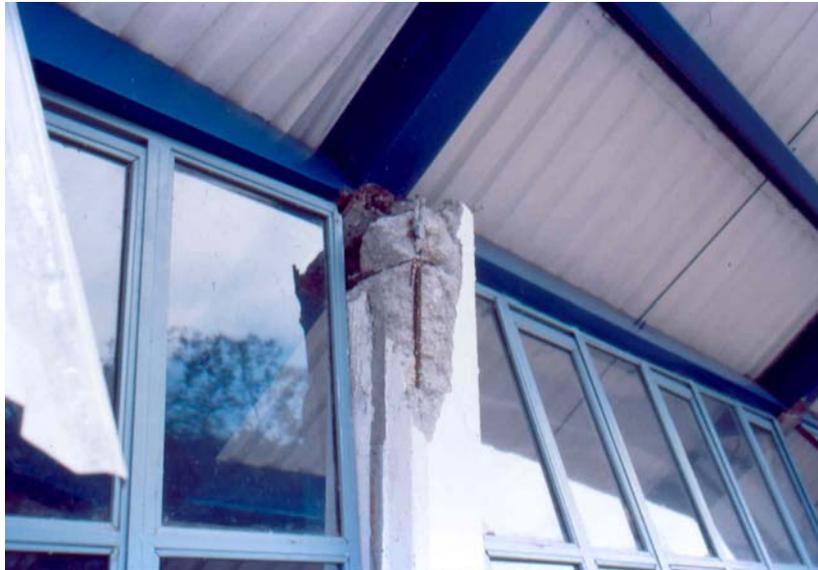
El segundo caso, con daño estructural, fue un edificio de una escuela primaria el que se derrumbó el techo debido a un deficiente diseño (Figs. 8.20 y 8.21). Éste era a dos aguas, estaba deficientemente ligado a sus apoyos (Fig. 8.21) y no poseía un tirante horizontal que le ayudara a controlar los desplazamientos y fuerzas laterales inducidos por su inclinación.

**Figura 8.21** *Detalle de una conexión deficiente del sistema de techo de un edificio escolar*

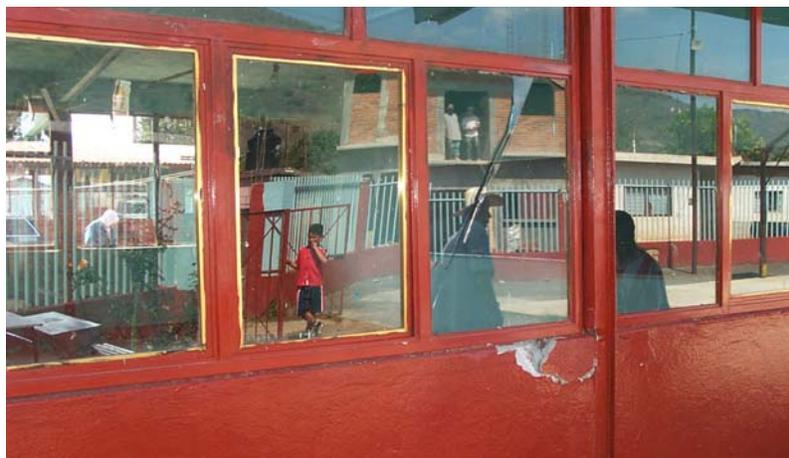
La infraestructura de salud y educación no quedó exenta de daños debido a la acción del sismo. El grupo técnico del CENAPRED, en coordinación con personal del Sistema Nacional de Protección Civil y de DEPC-Michoacán visitó algunos edificios de infraestructura de salud y educación en los municipios afectados. En lo que se refiere a escuelas, en la figura 8.22, se muestra un ejemplo en el poblado de Cotija, en el que la estructura no sufrió daño; sin embargo, hubo rotura de vidrios y daño en muros divisorios producto de la interacción de éstos con la estructura.

**Figura 8.22** *Daño en vidrios y muros divisorios en una escuela del poblado de Cotija, Michoacán (foto: Dirección Estatal de Protección Civil del estado de Michoacán)*

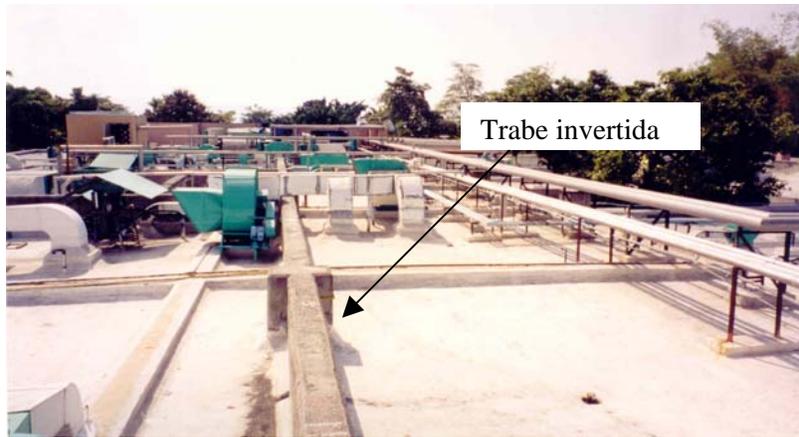
**Figura 9.3** Ejemplo de las trabe invertidas agregadas después de los daños observados en el sismo de 1985

Se trata de un edificio de un nivel, su estructuración original es una losa plana reticular apoyada directamente sobre columnas de concreto reforzado; la figura 9.1 muestra la distribución de las mismas. Sin embargo, después del sismo de 1985 sufrió daños y fue necesaria su rehabilitación encamisando las columnas y agregando algunas traveses invertidas (Fig. 9.3). Por necesidades de crecimiento en la década de los años noventa se agregó la parte indicada con tono gris en la figura 9.1; esta parte fue la que presentó mejor comportamiento.

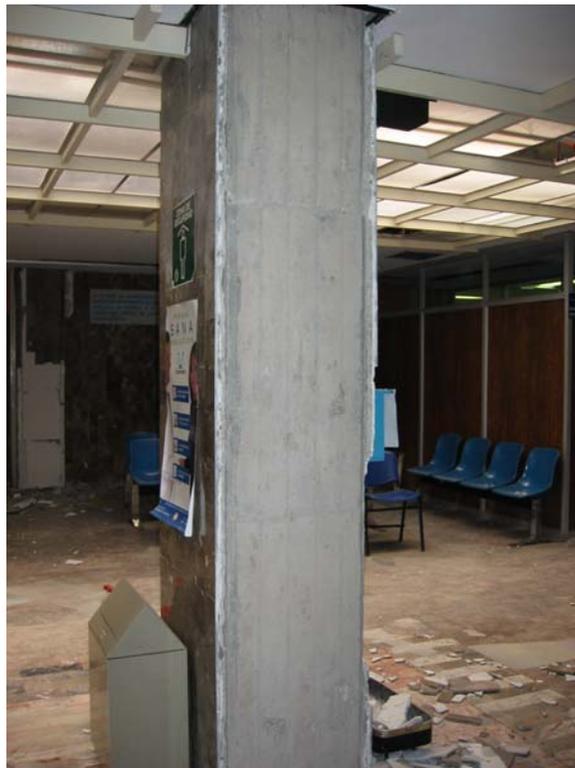
**Figura 9.4** Ejemplo de la caída del acabado en columnas

Los daños que se observaron se concentraron esencialmente en la parte antigua de la construcción, se apreció una caída generalizada de los acabados de las columnas, debido al desplazamiento lateral del edificio, a una deficiente liga entre el concreto y el mortero de pega (Fig. 9.4).

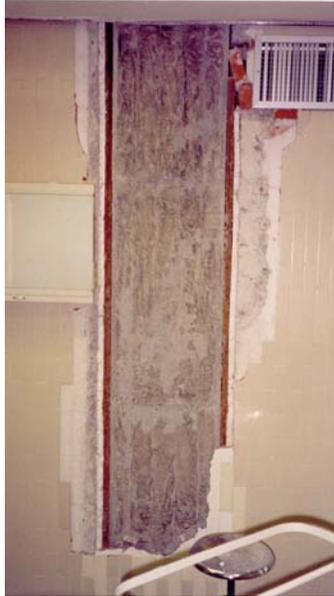
Asimismo, hubo daño en un alto porcentaje en los muros divisorios localizados entre ejes de columna, se observó que aunque estaban desligados de la estructura sufrieron daños, derivados de

una deficiente separación y de los grandes desplazamientos que experimentó el edificio. En la figura 9.5, se presenta un ejemplo en el que en uno de los muros divisorios no se separó el acabado del muro y el de la columna y en consecuencia hubo desprendimiento del mismo. En los muros divisorios ubicados fuera de los ejes de columna el daño que se observó fue menor.

**Figura 9.5** Deficiente separación entre los muros divisorios y los elementos estructurales

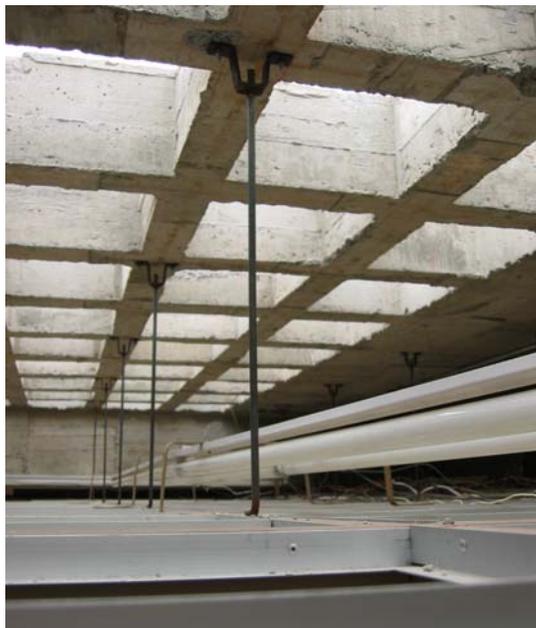
Los plafones también presentaron afectaciones, ocasionadas por una deficiente sujeción a la estructura que permitió el libre movimiento en todas direcciones (Fig. 9.6). También, hubo rotura de algunos vidrios en algunas ventanas del interior del hospital (Fig. 9.7).

**Figura 9.6** Daño en plafones debido a un deficiente sistema de sujeción

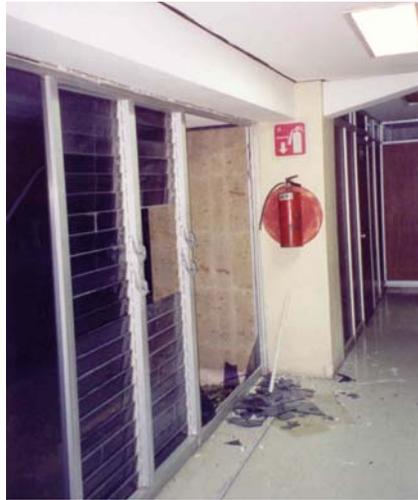
**Figura 9.7 Rotura de vidrios en el interior del edificio de hospitalización**

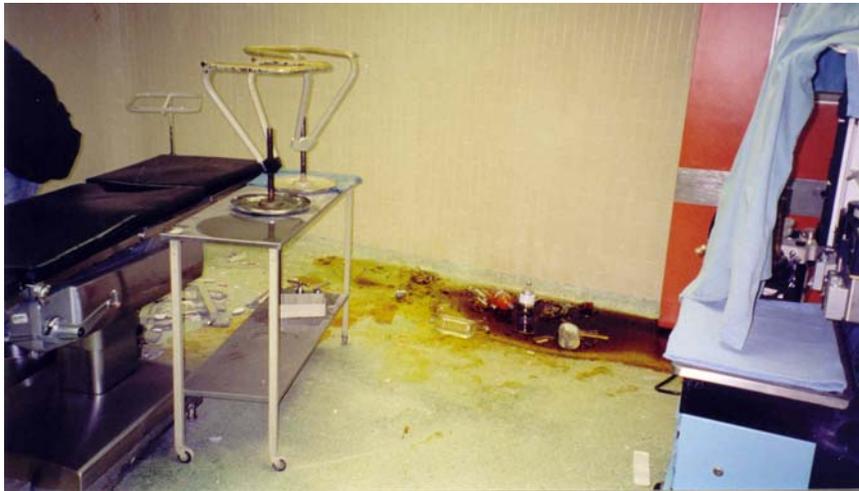
En prácticamente todas las áreas del hospital, según comentarios del personal, hubo caída de mobiliario y equipo, desafortunadamente al momento de la visita ya se habían efectuado labores de limpieza, una evidencia es la figura 9.8, en la que se muestra el piso sucio debido a la caída de líquido desinfectante empleado en quirófanos. Lo ocurrido destaca la necesidad de tomar precauciones, como sujetar el mobiliario y equipo para evitar su caída en caso de un evento sísmico.

**Figura 9.8 Evidencia de la caída de mobiliario y equipo en el área de quirófanos**

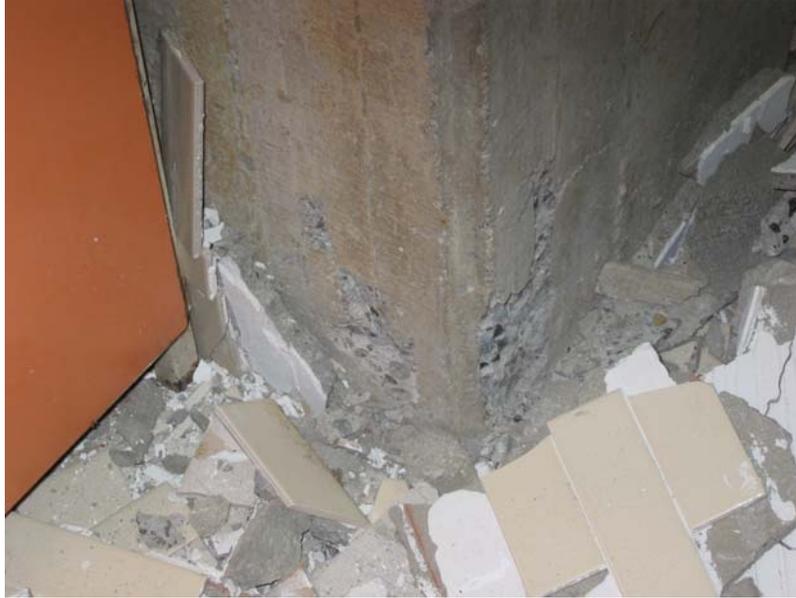
En lo que se refiere a la estructura, hubo daño en algunas columnas en las que se observó ligero aplastamiento del concreto producto de los esfuerzos de flexocompresión a que fueron sometidas (Fig.9.9).

**Figura 9.9** Daño ligero por aplastamiento del concreto en algunas de las columnas del área de hospitalización

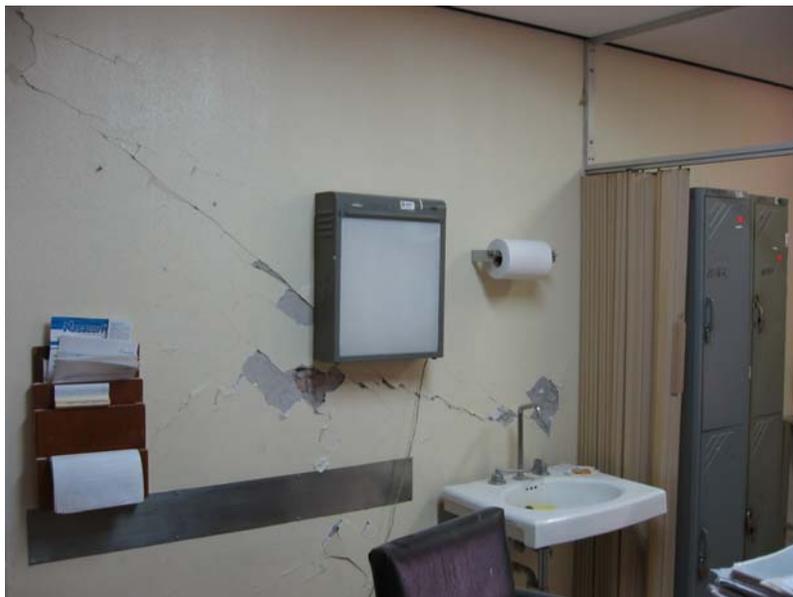
Es una construcción a base marcos de concreto reforzado, en la que se presentaron daños sólo en elementos no estructurales. De manera similar al edificio de Hospitalización, en éste hubo daño en muros divisorios, plafones, y caída de mobiliario y contenido del edificio. Las figuras 9.10 a 9.12 son un ejemplo del daño que se observó en el interior de la construcción.

**Figura 9.10** Ejemplo del daño en muros divisorios del edificio de Consulta Externa

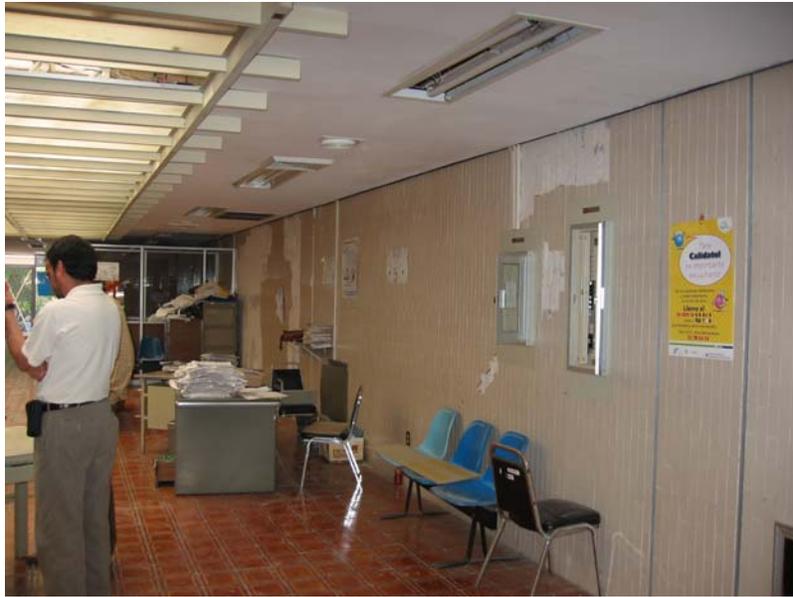
**Figura 9.11** Caída de acabados en muros del edificio de Consulta Externa

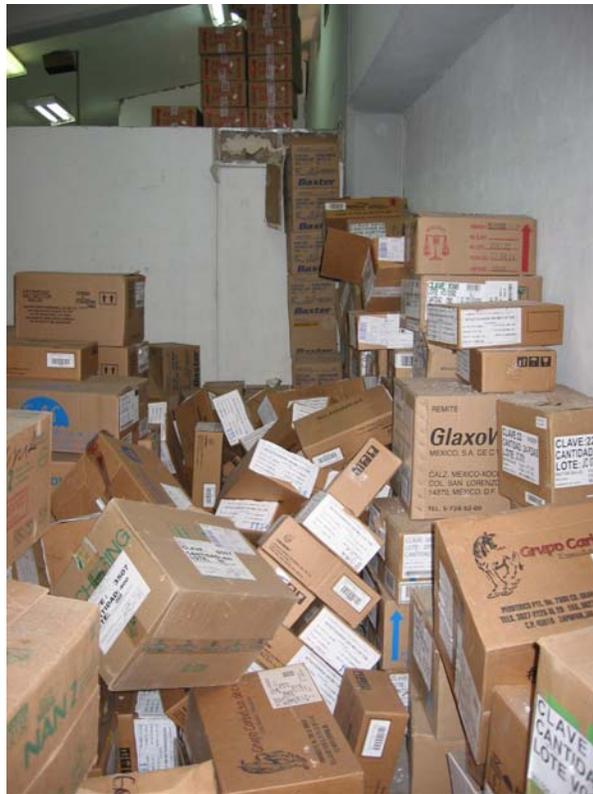
**Figura 9.12** Caída de cajas con medicamentos en la zona de farmacia

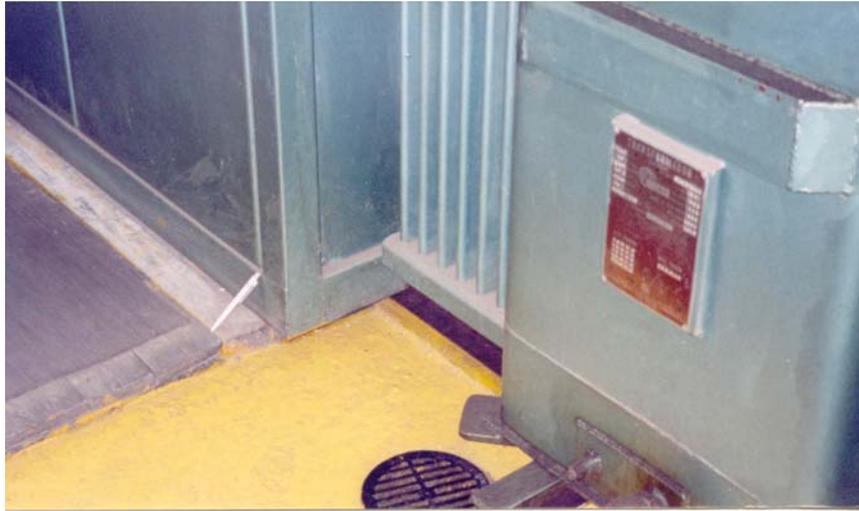
Es un edificio construido en la misma época que el edificio de hospitalización, su estructura es a base de marcos de concreto reforzado con sistema de piso construido con losa maciza. Al igual que todos los otros edificios en éste se presentaron daños en muros divisorios y en el contenido; en la figura 9.13 se presenta el caso de la subestación eléctrica, de 3 ton de peso, que debido al movimiento generado por el sismo se deslizó aproximadamente 10 cm. Asimismo, se observó en algunas de las columnas daño por esfuerzo cortante debido al efecto de columna corta (Fig. 9.14).

**Figura 9.13** *Movimiento horizontal de la subestación eléctrica provocado por el sismo*

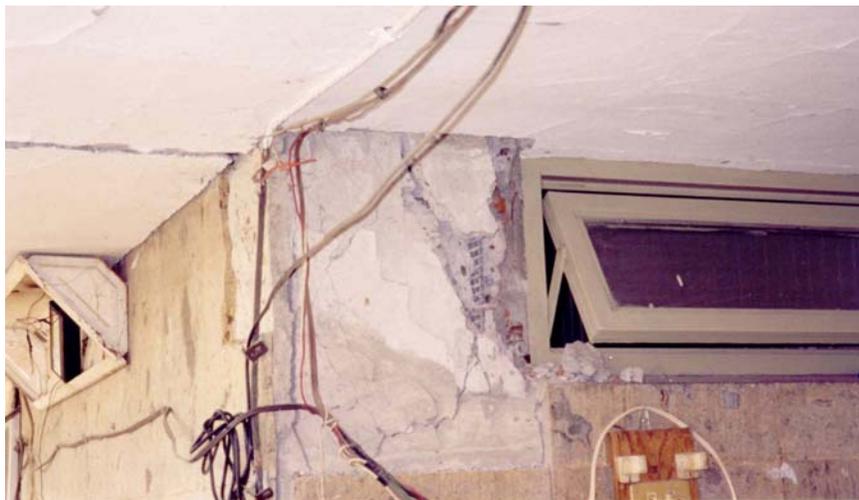
**Figura 9.14** *Daño en columnas del cuarto de control por efecto de columna corta*
