## El sismo de Tecomán del 21 de enero de 2003 (Me 7.6)

EL SISMO DE TECOMÁN, COLIMA DEL 21 DE ENERO DE 2003 (Me 7.6)

Dirección de Investigación

Noviembre, 2003

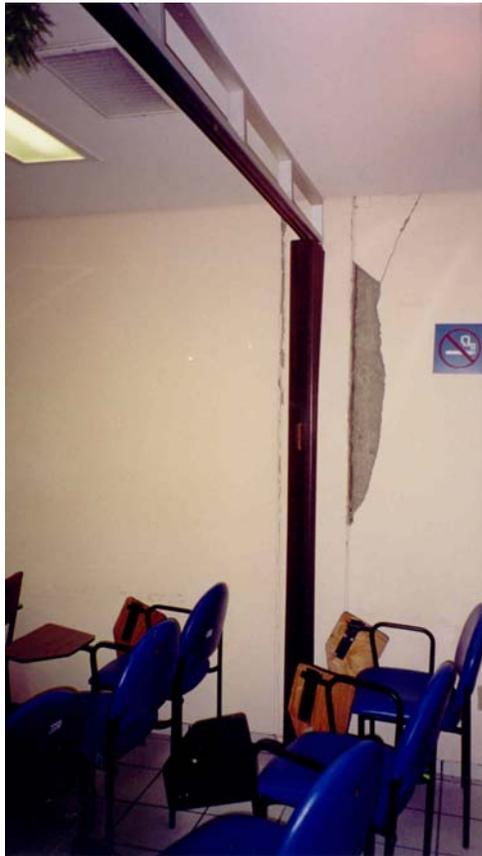
Es el edificio más reciente y el que menor daño presentó, su estructura es a base de marcos de concreto reforzado y su sistema de piso es losa maciza. En este edificio sólo se observó un daño ligero en algunos de los muros divisorios ubicados entre ejes de columna (Fig. 9.15).

**Figura 9.15** Daño en muros divisorios del edificio de investigación y capacitación

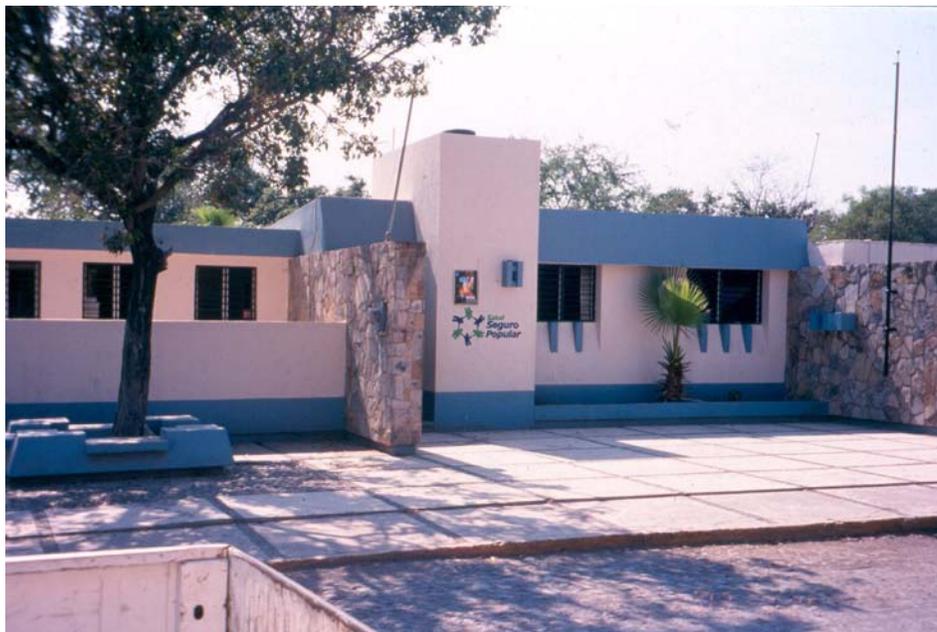
De la inspección realizada al municipio de Coquimatlán, sólo se pudo observar una institución de salud (Seguro Popular) que al parecer es mampostería de tabique rojo confinada y al cual no se le observó daño alguno. No se tuvo la oportunidad de hacer una inspección al interior de las instalaciones y corroborar la ausencia de daños (Fig. 9.16).

*Figura 9.16 Edificio del Sector Salud (Seguro Popular)*

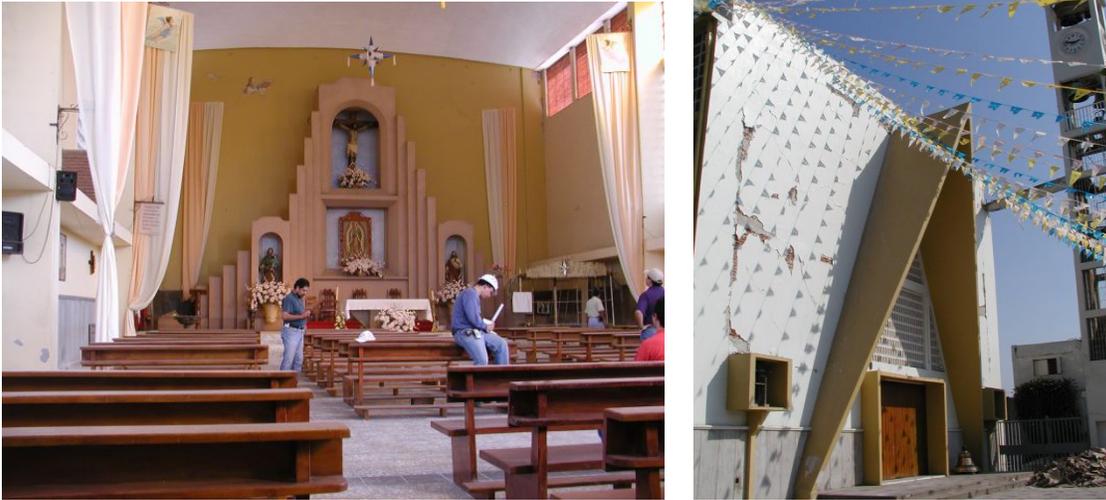
El sistema estructural consiste en columnas rectangulares de concreto reforzado que esencialmente toman la carga vertical, y de muros de mampostería así como aberturas con celosía entre las columnas de las paredes laterales. La fachada y el muro del ábside (al fondo de la nave) están formados por muros de mampostería confinada de tabique macizo de arcilla. La fachada, además del portón rectangular en la parte inferior, posee una abertura en forma de triángulo en la zona del coro que está rellena de piezas de celosía (Fig. 10.1).

**Figura 10.1** Vista interior de la iglesia de Ntra. Sra. de Guadalupe y fachada principal

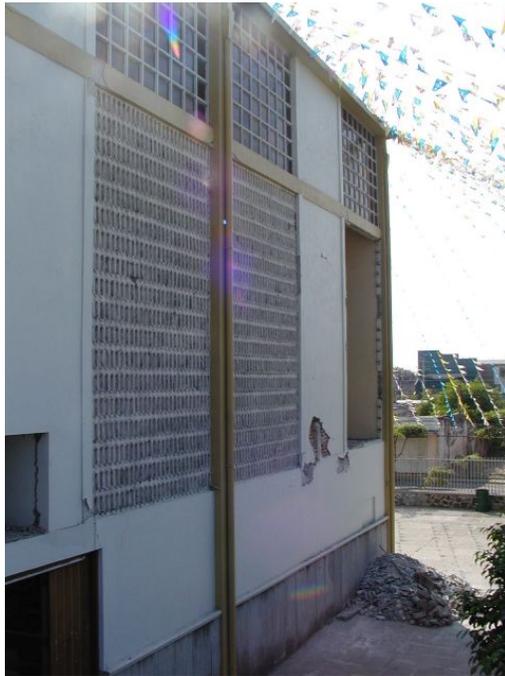
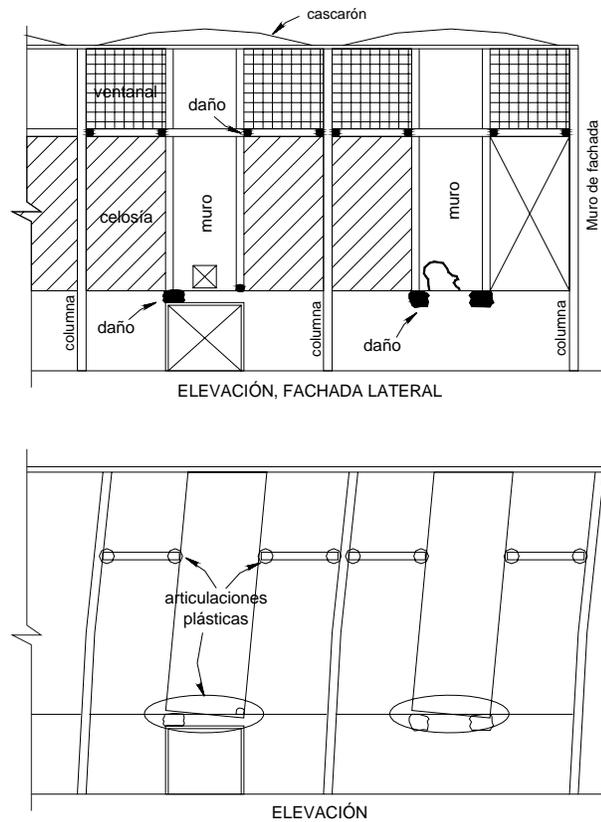
En el sentido largo el sistema resistente resultó poco eficiente ya que muchos de los muros de mampostería no llegan a la base debido a aberturas para puertas, y en cambio las aberturas para celosía sí descansan en muros en la zona baja. De hecho se presentaron daños locales en algunos elementos de este sistema de columnas-muros-vigas que permitieron identificar muy bien la formación de un mecanismo de falla. En la figura 10.2 se muestra esquemáticamente este mecanismo.

**Figura 10.2 Estructuración de las paredes laterales y mecanismo de falla**

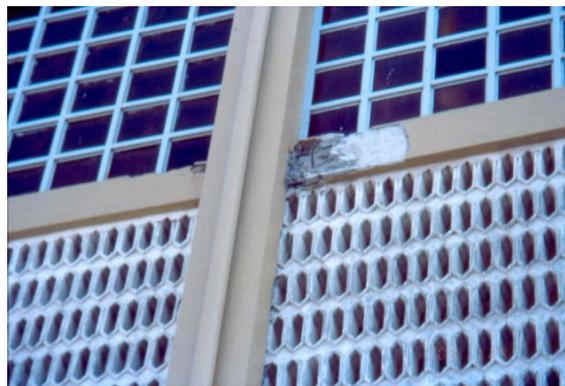
Se identificó el posible mecanismo ya que las columnas (relativamente flexibles) no tuvieron daño, mientras que las vigas de pequeñas dimensiones sobre las aberturas de celosía mostraron la articulación plástica en sus extremos, tanto las que se conectaban con las columnas como las que se conectaban con el muro de mampostería. Los muros de mampostería registraron daño en su base formando una articulación plástica adicional. Cabe mencionar que la conexión entre los extremos del muro de mampostería (con elementos de concreto tipo castillos) con el muro inferior mostraron serias deficiencias (Fig. 10.3).

**Figura 10.3 Daño en los extremos de traves (articulaciones plásticas)**

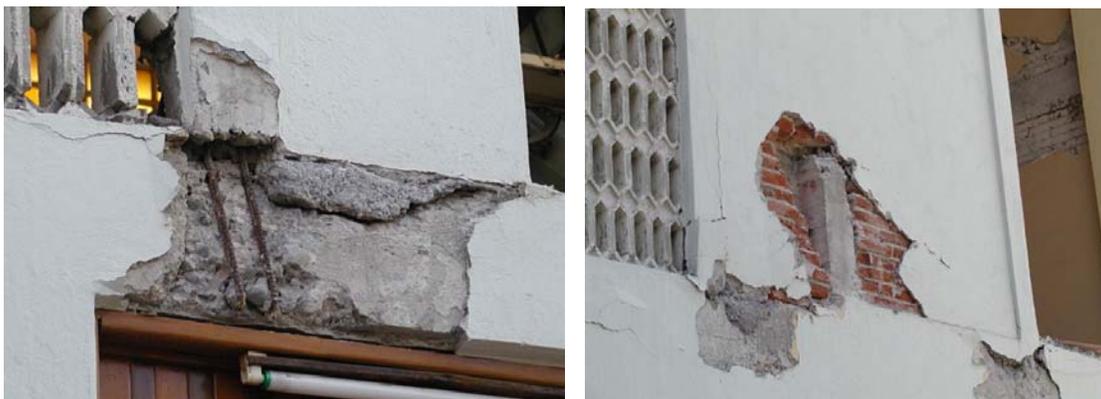
Según se pudo apreciar, la conexión entre los muros inferiores y los elementos de concreto verticales de los muros de la parte alta fue realizada posteriormente a la construcción de la cadena de cerramiento de los muros inferiores, ya que se observó que se había demolió parte de ésta (Fig. 10.4). El concreto nuevo fue elaborado con agregado de piedras redondas de río y no se contaba con estribos grapas u otros elementos que proporcionaran un confinamiento eficiente. Se considera que hubiera sido más conveniente continuar los elementos de concreto hasta la cimentación y así evitar la excesiva concentración de fuerzas en esta conexión.

**Figura 10.4** *Articulaciones plásticas en las vigas y daño en las conexiones deficientes de los muros de mampostería*

Durante la visita se reconoció que la estabilidad de la estructura ante cargas verticales no estaba comprometida, ya que éstas las soportan las columnas de concreto que permanecieron intactas. La resistencia a acciones laterales en el sentido corto la tomaron el muro de fachada y el del ábside, dañándose en consecuencia. Se recomendó realizar una revisión analítica para justificar un proyecto de rehabilitación que implique el refuerzo de los muros extremos para las acciones en la dirección corta.

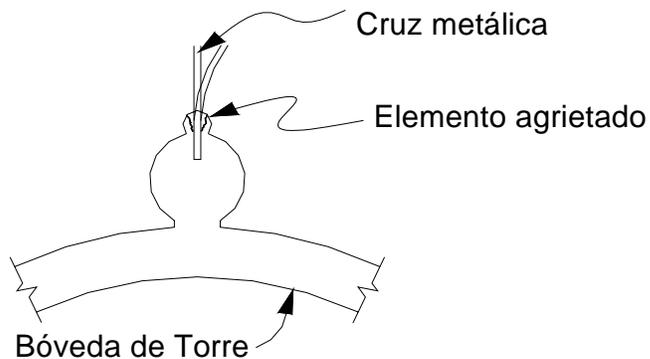
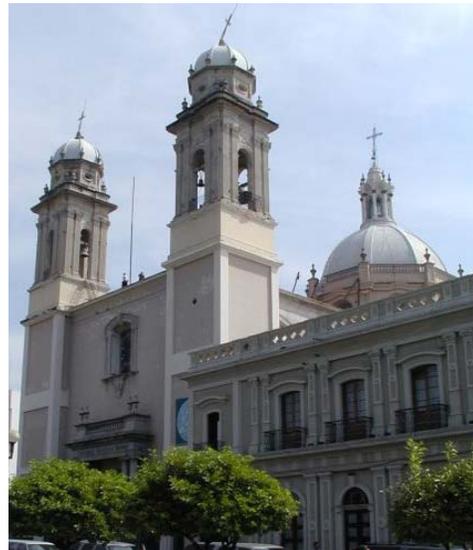
c) El cuerpo metálico de cada una de las tres cruces, ubicadas arriba de Cúpula y torres, no muestra deterioro importante por oxidación, y la falla de una de ellas, sucedió en su base de concreto, que le sirve de empotramiento. El agua de lluvia penetró a través del elemento metálico, dentro de la pequeña esfera de concreto, produciendo oxidación, aumento de volumen y fractura el propio concreto, desconfinando al Elemento Metálico, volteando este en su actividad de péndulo invertido.

**Figura 10.7 Daño en la base de la cruz y vista de la Catedral**

Requiere confinamiento nuevo, metálico o de concreto, o reposición de la zona de concreto dañada. (ver figura 10.7).

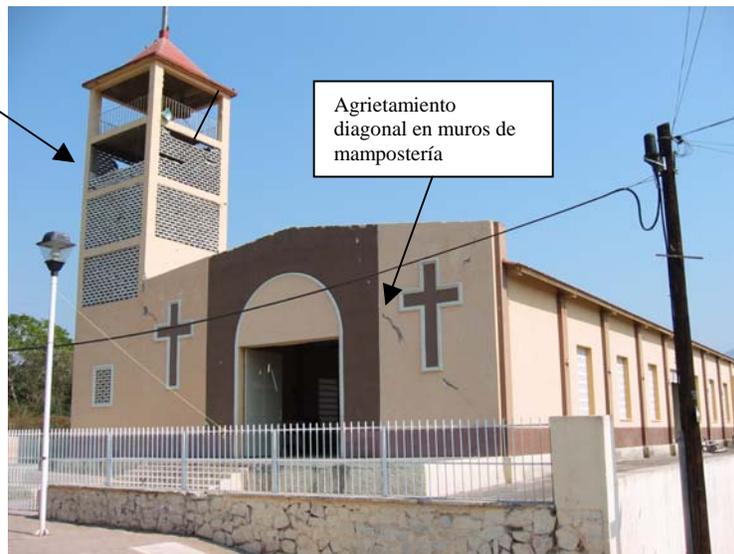
La iglesia de la cabecera municipal del municipio de ixtlahuacán también resultó dañada, en la figura 10.8 se muestra un croquis de localización del inmueble. Se trata de una construcción moderna, en la que los daños que se observaron fueron en la celosía de la torre del campanario, así como agrietamiento diagonal en muros de mampostería (Fig. 10.9).

Daño en los muros de celosía del campanario

**Figura 10.9** Vista exterior del daño de la iglesia de Ixtlahuacán

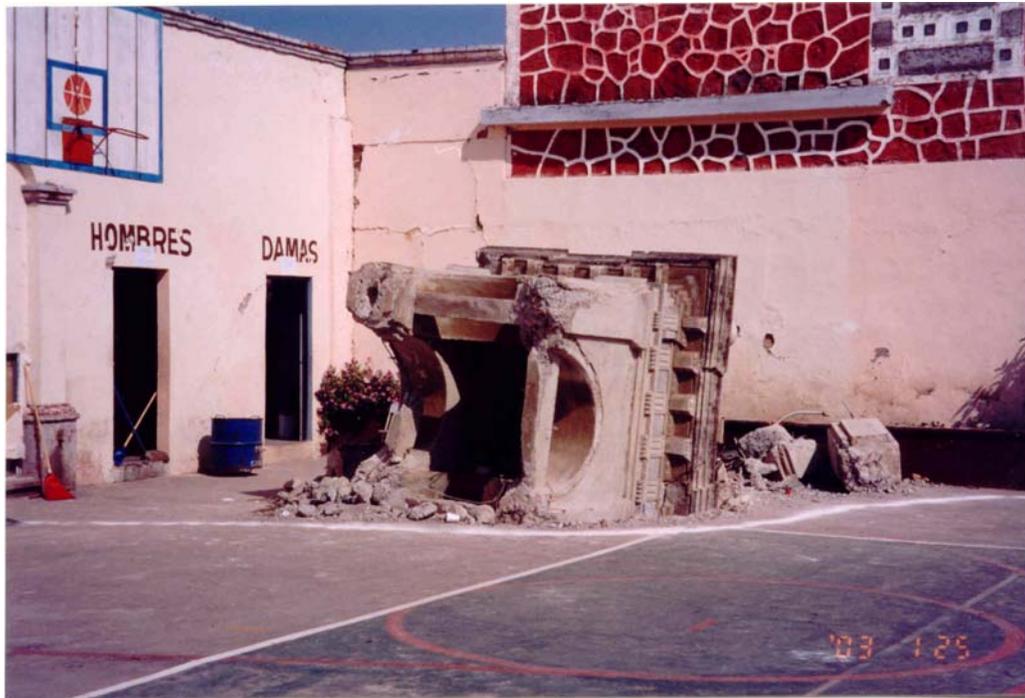
*Figura 10.13 Caída del segundo nivel del campanario sur*

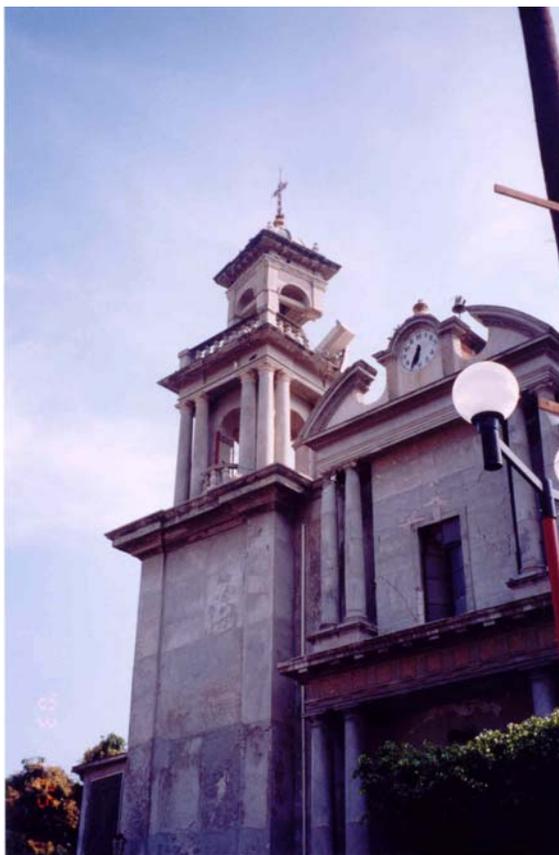
*Figura 10.14 Vista del daño en el campanario norte*

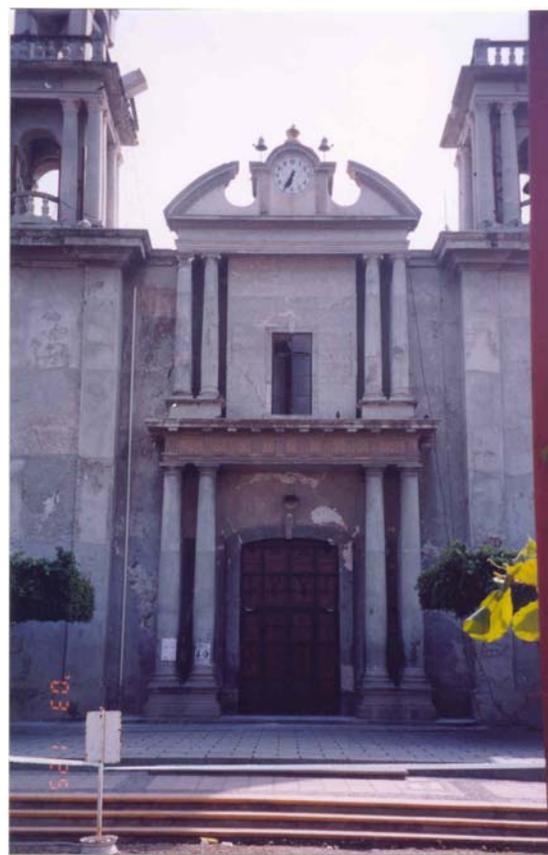
Por lo que corresponde al daño debido al sismo del 21 de enero del año en curso, consistió en el agrietamiento severo de prácticamente todos los muros (Fig. 10.10) así como la aparición de grietas en la base de todas las cúpulas con que cuenta la iglesia (Fig. 10.11) e incluso la caída parcial de una de ellas (la del crucero de la iglesia) (Fig. 10.12). Otro daño que se observó, fue la caída del segundo nivel del campanario sur que cayó en el patio de la presidencia municipal (Fig. 10.13) que por fortuna no causó daño a personas ni a las instalaciones. El campanario norte, también sufrió daños importantes pero por fortuna no cayó. Sin embargo, la estabilidad del segundo nivel del campanario era de alto riesgo (Fig. 10.14). También se apreciaron grietas inclinadas en el cuerpo de la torre norte así como en los muros que se encuentran por arriba del portón (Fig. 10.15).

*Figura 10.15 Grietas en cuerpo de torre y muros*

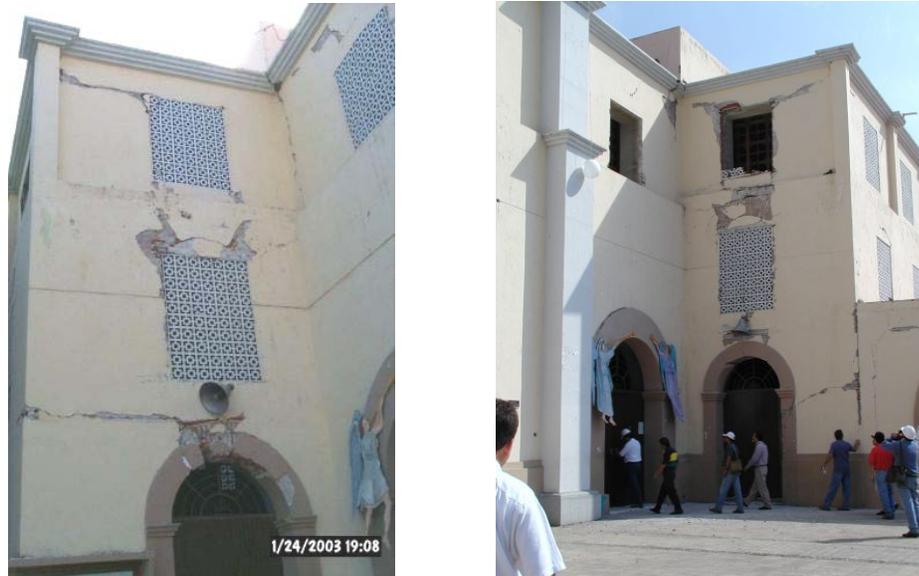
El daño se presentó en los muros de mampostería, especialmente en los muros del crucero y junto a éste, mismos que cuentan con aberturas para puertas y ventanas. En estos se presentaron

grietas inclinadas y grietas horizontales, así como agrietamientos siguiendo formas circulares, evidenciando la presencia de arcos sobre las ventanas. Algunas de las ventanas perdieron completamente la celosía que las cubría. Se formaron también algunos agrietamientos verticales en esquinas y en la unión con un cuerpo adyacente al crucero en su parte Sur.

**Figura 10.18** Patrones de daño en los muros de mampostería en el crucero, lado Norte y Sur

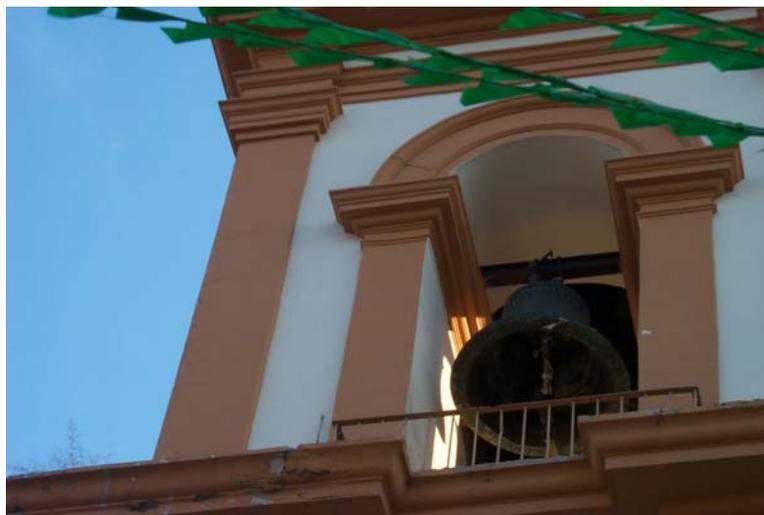
Los daños ligeros que se observaron fueron caída de recubrimientos y daño en elementos no estructurales, así como fisuras en algunos de los muros que no ponen en peligro la estabilidad de las construcciones. El patrón de desprendimiento de recubrimientos o “enjarre” es similar al observado en las edificaciones para vivienda; cabe la mención de que tanto los conceptos estructurales, como los materiales empleados para la construcción de iglesias resulta coincidente con los empleados para vivienda. También, los procedimientos de construcción están basados en la tradición para autoconstrucción de la región. Este tipo de daños se observaron en iglesias ubicadas a distancias superiores a 100 km de la localización del epicentro del evento (USGS, 2003), y los ejemplos representativos se presentan en las figuras 10.21 y 10.22.

**Figura 10.21** Daños ligeros observados en las columnas de los campanarios en iglesias del estado de Jalisco, ubicadas en la vecindad del municipio de Guadalajara

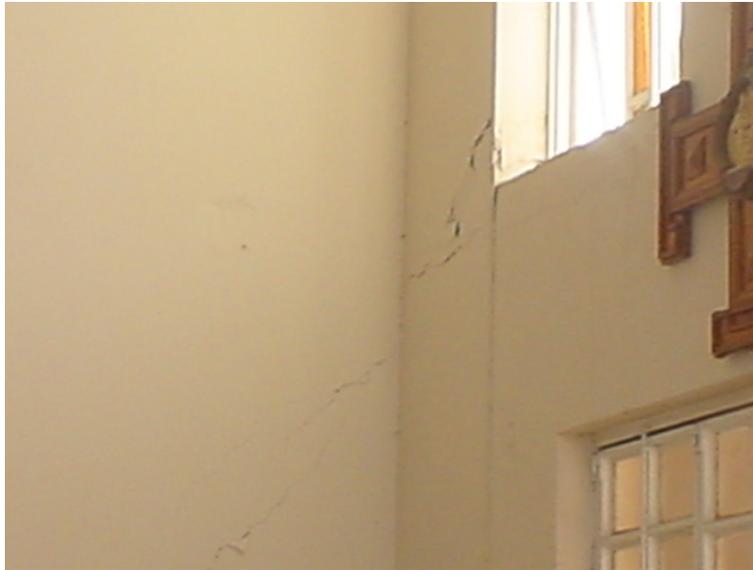
**Figura 10.22** *Agrietamiento ligero en muros en iglesias del estado de Jalisco, ubicadas en la vecindad del municipio de Guadalajara*

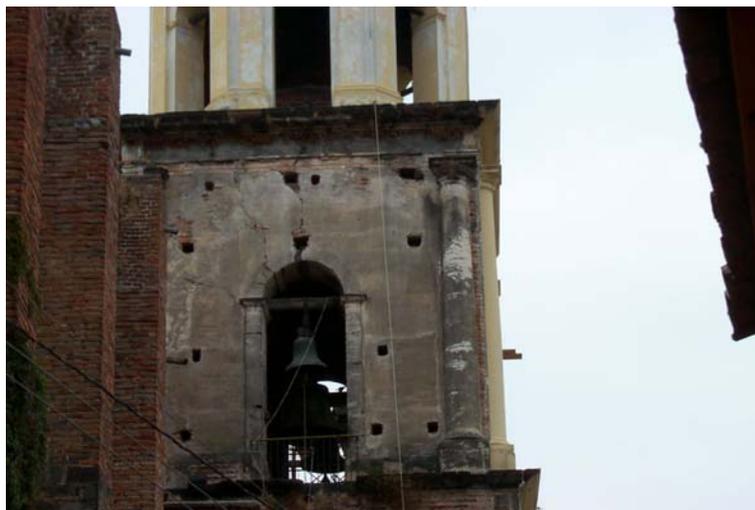
Los daños medios se concentraron en las estructuras de las torres, presentando agrietamiento en los extremos de algunas de las columnas de los campanarios y en los arcos de los mismos (Fig.10.23). También se observó agrietamiento vertical en las esquinas donde se intersectan los muros estructurales, esto debido a la ausencia de refuerzo en estas zonas de las estructuras que permita trabajar conjuntamente el sistema de muros ortogonales y el sistema de techo. Esta característica resulta ser común en la mayor parte de las estructuras de las zonas rurales del estado. Otro tipo de daño fue el agrietamiento entre los componentes de la fachada principal, agrietamiento vertical entre los cuerpos de las torres y el frontón de la parte superior del portón (Fig.10.24). En general el tipo de daño considerado como medio, no pone en peligro la estabilidad de las estructuras; siendo observado en municipios ubicados a distancias entre 80 y 100 km de la localización del epicentro.

**Figura 10.23** *Daños medios, agrietamiento en los arcos de las estructuras de campanarios*

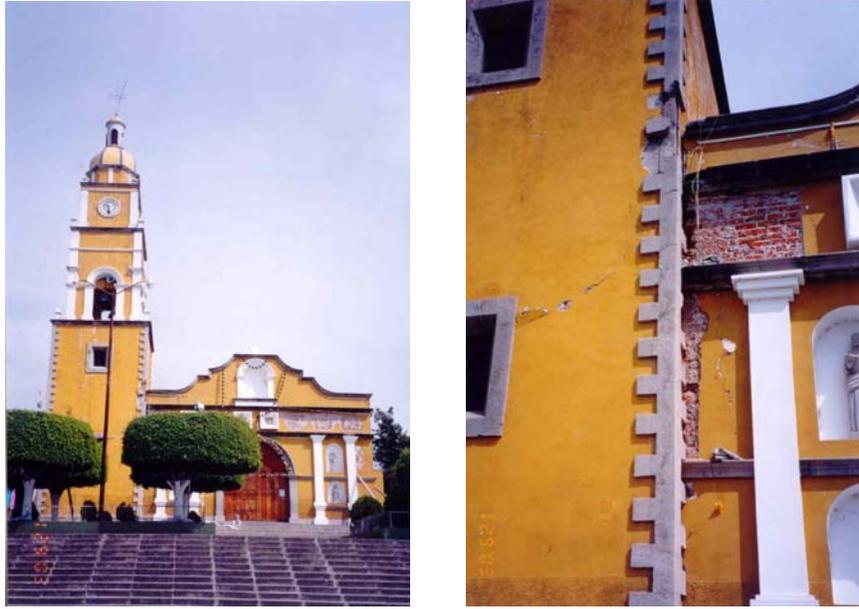
**Figura 10.24** Daños medios entre los cuerpos que componen la estructura de la fachada de iglesias

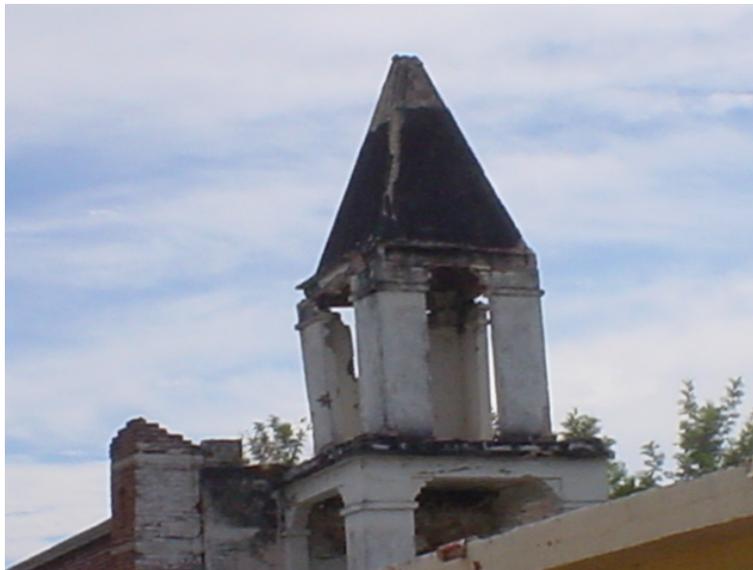
Los daños severos fueron desde agrietamiento severo y desfasamiento de las columnas de los campanarios (Fig.10.25), hasta colapso parcial de las bóvedas y cúpulas de los techos (Fig. 10.26). También dentro de este rubro se considera al agrietamiento severo entre los cuerpos de las torres de campanarios y la estructura del portón (Fig. 10.27). En algunas de las iglesias con este nivel de daño presentaban agrietamiento vertical y diagonal severo en los muros y las uniones entre ellos, generando inestabilidad fuera del plano y requiriendo de su apuntalamiento (Fig. 10.28). En todos estos casos la estabilidad de parte de la estructura está en peligro, observándose que las direcciones municipales de Protección Civil habían ya tomado las medidas pertinentes para acordonar e impedir el acceso a estos sitios.

**Figura 10.25** Daños severos en los extremos de las columnas de la estructura de campanario

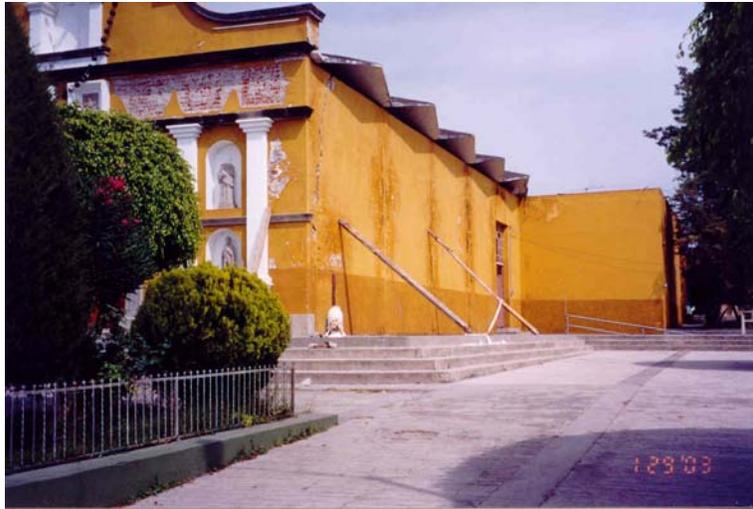
**Figura 10.28** Daños severos, falla de muros laterales e inestabilidad fuera del plano

Salvo la iglesia del poblado de Tepatán, en el municipio de Zapotitlán de Vadillo, todos estos daños se consideran de un nivel susceptible de poderse reparar.

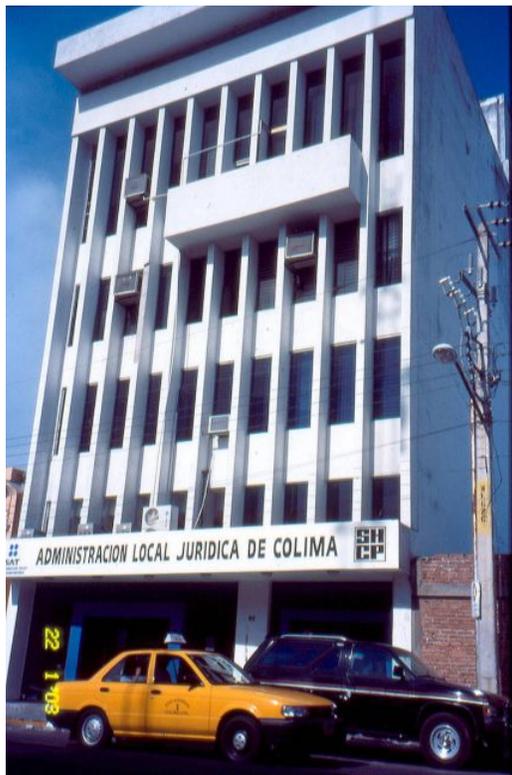
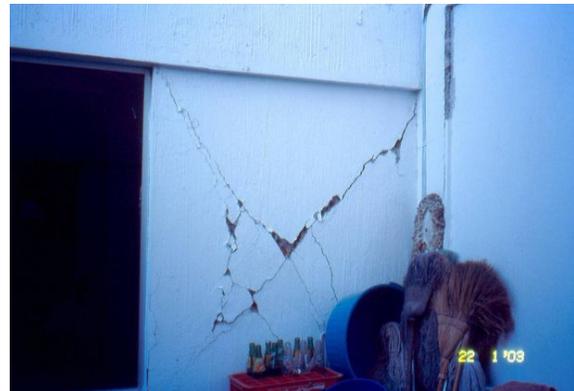
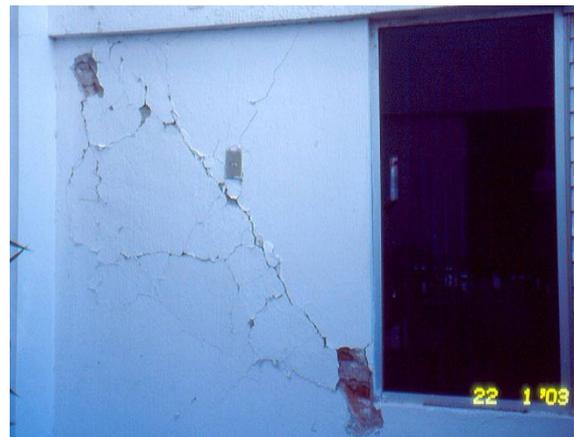
El daño consistió en agrietamiento inclinado en los muros de mampostería orientados en la dirección corta (Este-Oeste), con patrones de grietas con forma de "X", observadas en el segundo nivel (primer piso), tercer y cuarto nivel. En la figura 11.2 se muestra la fachada principal del edificio así como algunos de los muros agrietados.

**Figura 11.2 Fachada del edificio y muros agrietados**

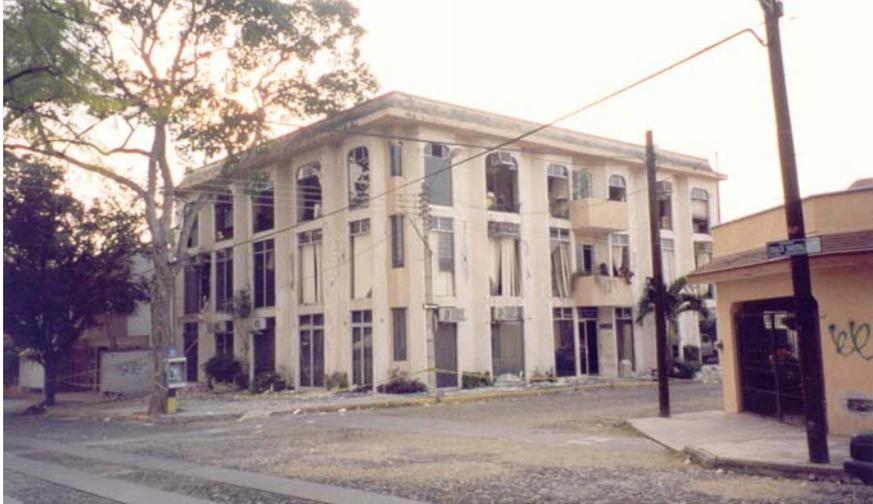
El edificio de referencia, tiene tres niveles y su estructura es una losa reticular apoyada directamente sobre columnas, por lo que es sumamente flexible; en la figura 11.4 se muestra una vista exterior del edificio.

**Figura 11.4** Vista exterior del edificio de las oficinas administrativas del ISSSTE

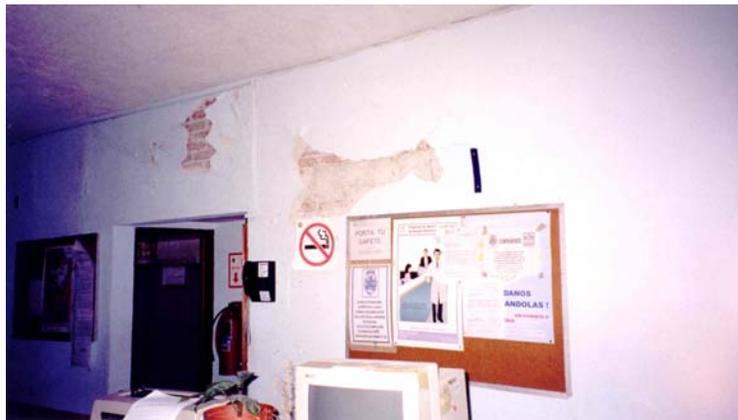
Los daños provocados al edificio por el sismo de Tecomán, Colima, se concentraron esencialmente en los muros divisorios, fachadas y contenido, aunque también hubo daño en dos columnas de colindancia del primer nivel. En lo que se refiere al daño en los muros divisorios, éste fue de ligero a moderado y se presentó, en prácticamente, todos los niveles del edificio, en la figura 11.5 se muestra un ejemplo.

**Figura 11.5** Ejemplo del daño en muros divisorios

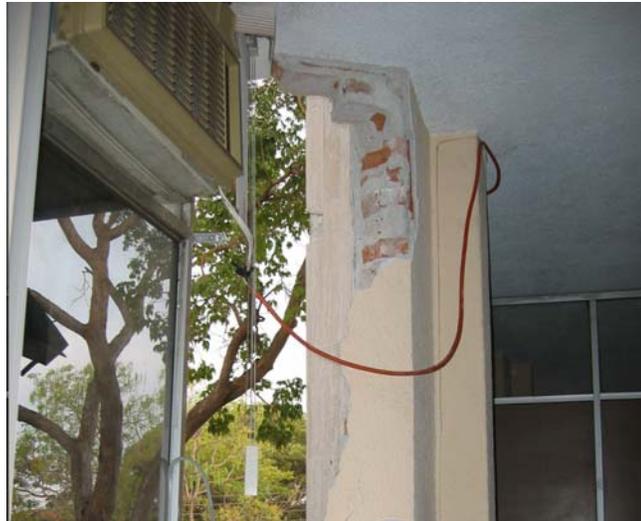
El daño que se observó en las fachadas fue severo, este elemento estaba conformado por grandes ventanales apoyados en la losa de piso y en muros de mampostería; asimismo, en la fachada se anclaron algunos sistemas de aire acondicionado cuyo peso contribuyó al daño. Se observó rotura de una gran cantidad de vidrios y agrietamiento de los muros de mampostería que soportan la cancelería de las ventanas y los equipos de aire acondicionado (Figs. 11.6 y 11.7).

**Figura 11.6** Ejemplo del daño en los ventanales de la fachada

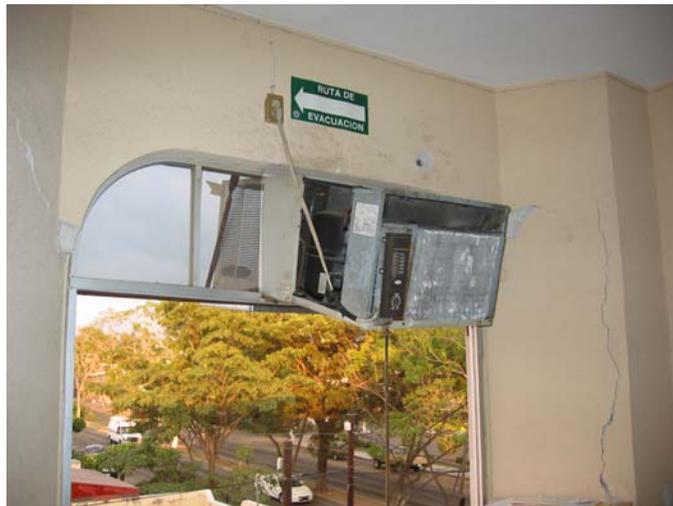
**Figura 11.7** Ejemplo del daño en los ventanales de la fachada

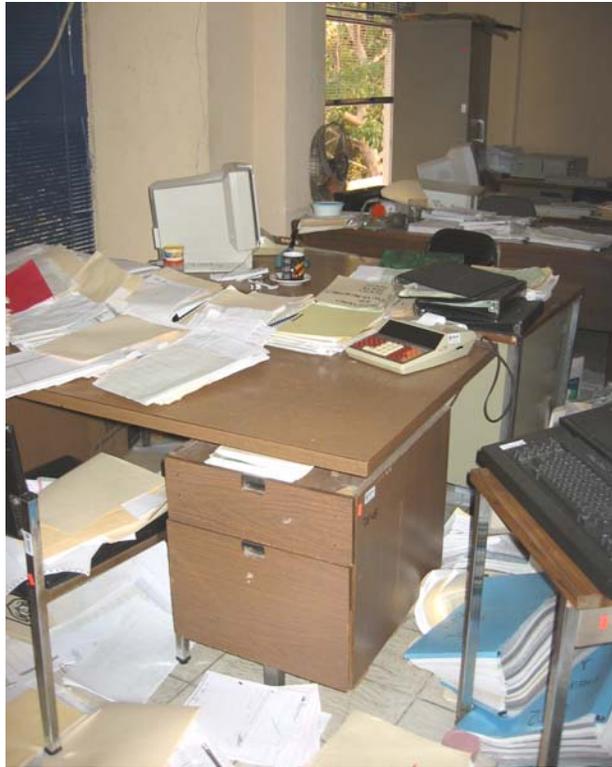
En el interior, el contenido del edificio denotó que el movimiento derivado del sismo fue muy intenso. Hubo un desacomodo generalizado del mobiliario, caída de archiveros y de equipo de cómputo (Figs. 11.8 a 11.11)

**Figura 11.8** Desacomodo generalizado de mobiliario

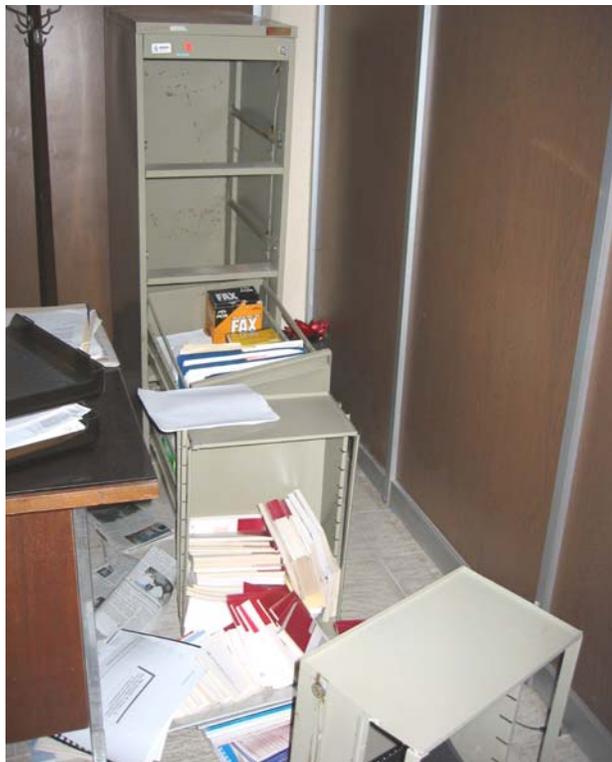
**Figura 11.9** Caída de archiveros

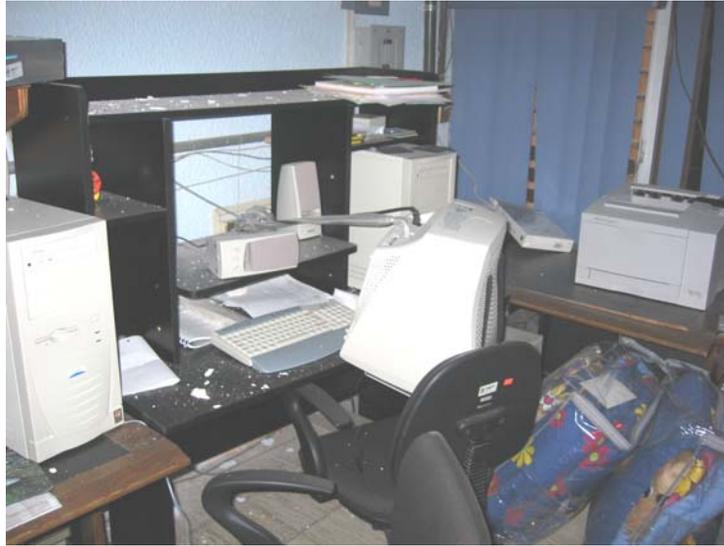
**Figura 11.10** Caída de equipo de cómputo

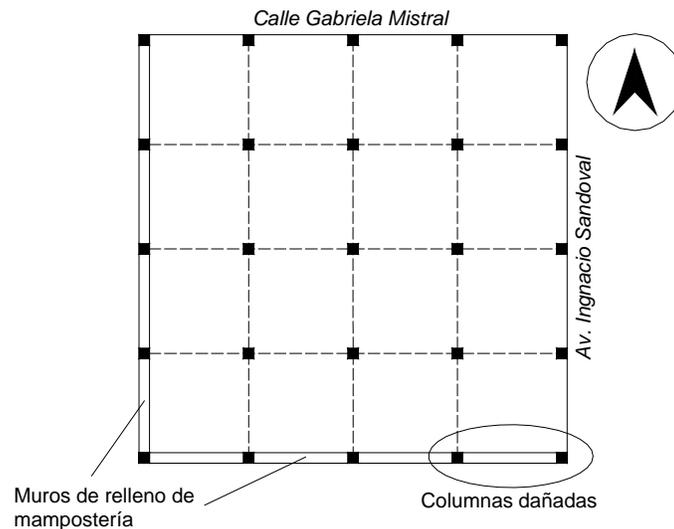
**Figura 11.11** Planta esquemática del edificio de las oficinas administrativas del ISSTE

El daño estructural en el edificio sólo se observó en dos columnas del primer nivel (Fig. 11.11), y se debió al choque con otro edificio colindante, producto de la flexibilidad del sistema estructural y a que por tratarse de un edificio esquinero tiene efectos de torsión debido a que en las colindancias tiene muros de relleno (Fig. 11.11).

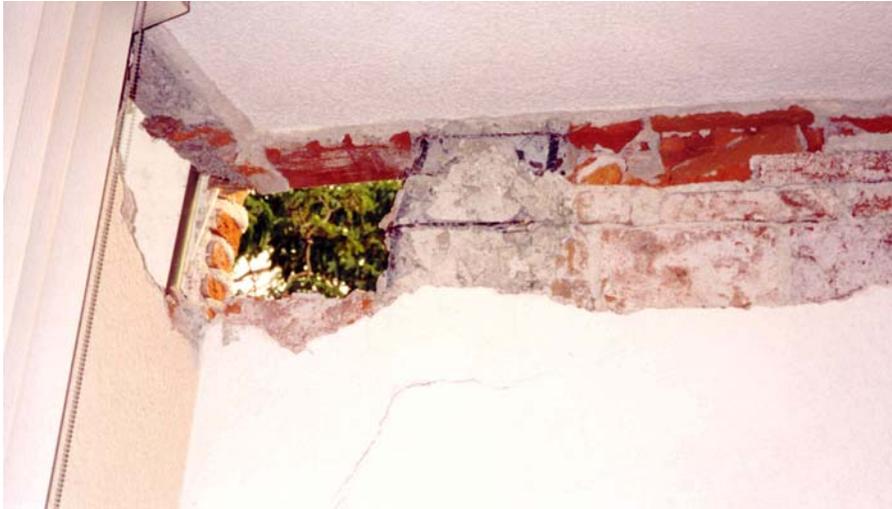
En la figura 11.12 se muestra el daño en una de las columnas del primer nivel y en la figura 11.13 una vista frontal del choque del edificio de las oficinas administrativas del ISSSTE con el edificio colindante.

**Figura 11.12** *Daño en una columna de esquina del edificio de oficinas administrativas del ISSSTE*

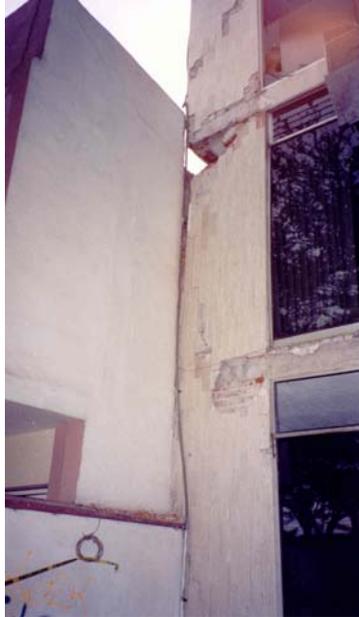
**Figura 11.13** *Choque del edificio de las oficinas administrativas del ISSSTE con la construcción vecina*

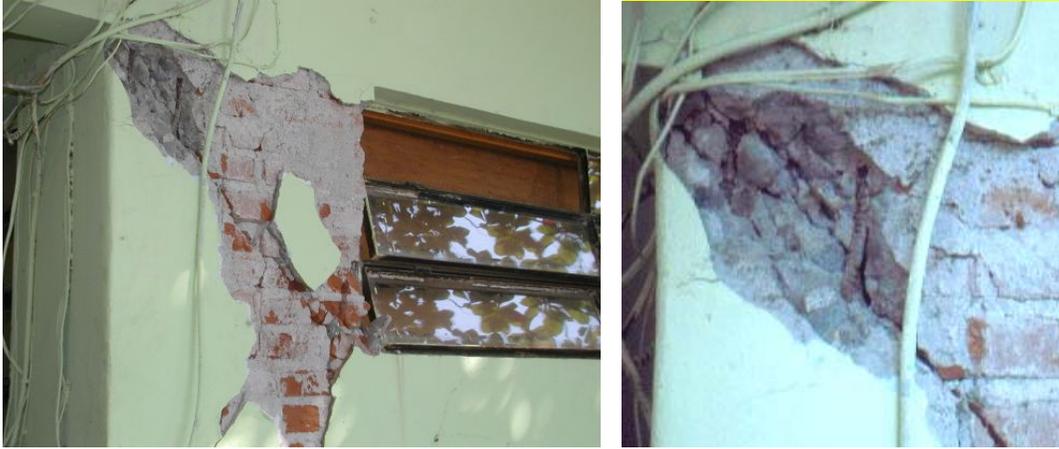
En la figura 11.14 se muestra uno de los segmentos en planta baja, donde el daño por agrietamiento inclinado inicia en la esquina de la abertura para ventana, fracturando los tabiques y penetrando en el único castillo que tenía este elemento. En dicho castillo fue notoria la conveniencia de contar con estribos más próximos en las zonas donde se espera este tipo de daño, como en los extremos de los castillos, ya que, a falta de los mismos, la única resistencia adicional la proporcionó la deformación de las barras longitudinales (en doble curvatura) trabajando como dovela.

**Figura 11.14** Agrietamiento en un segmento de muro con penetración en el castillo

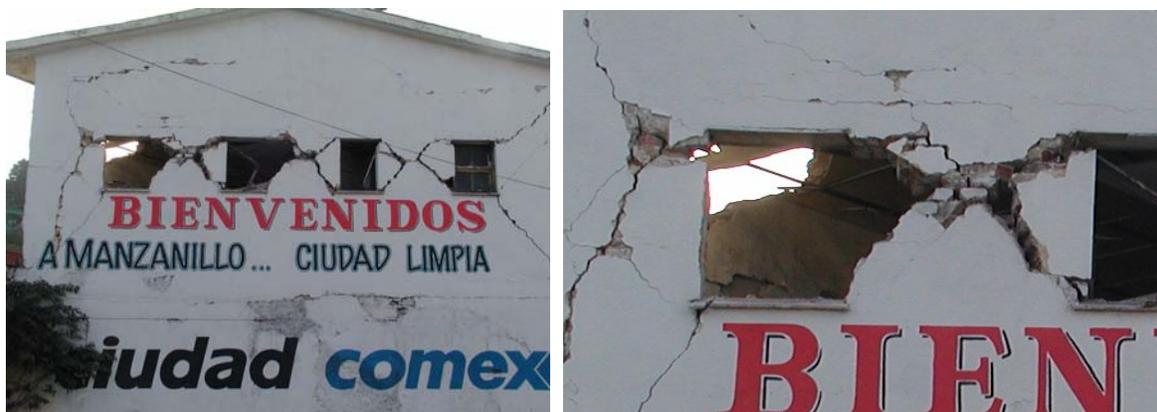
Frente al malecón y muelle fiscal se observó una edificación que, según información proporcionada por un agente de tránsito del lugar, era propiedad del Ayuntamiento de Manzanillo. Consta de dos niveles, con techo de losa de concreto a dos aguas. La estructuración era a base de muros de mampostería de piezas macizas de arcilla. En algunos de los muros se observó la presencia de elementos de concreto de confinamiento (castillos y dalas). Sin embargo, fue evidente la falta de estos elementos de confinamiento en los muros de fachada con aberturas para ventanas, por lo que esta parte se comportó como mampostería simple. En la figura 11.17 se presenta el daño observado en el inmueble.

**Figura 11.17** Daño en muros de mampostería sin confinamiento en Manzanillo, Col.

La parte del inmueble que colinda con la avenida principal cuenta con una serie de columnas de concreto reforzado que dan lugar a un pasillo para la circulación sobre la banqueta. No se observó daño en dichas columnas. Según información recabada, este edificio ya había sido dañado en el sismo de 1995 y estaba desocupado, pero los daños se incrementaron notablemente con este sismo.

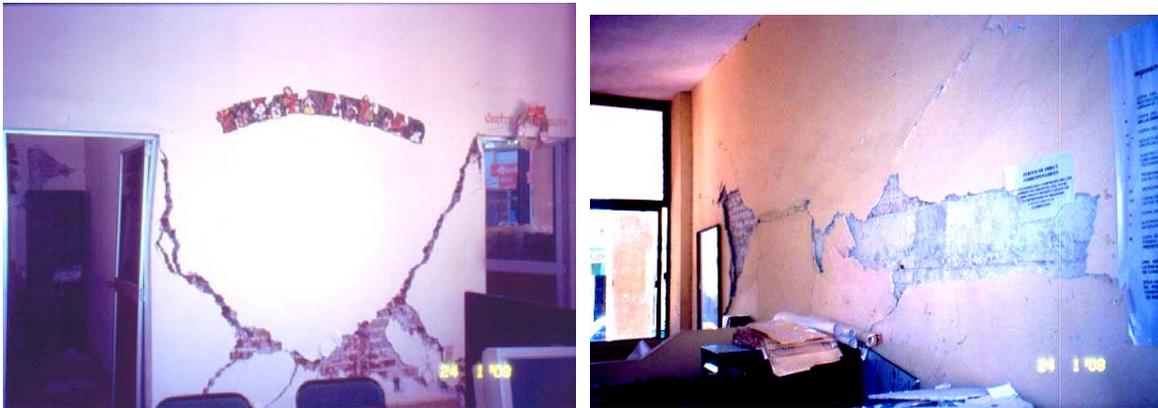
Se identificó una serie de muros divisorios de mampostería que sufrieron daño severo. Estos muros se ubican en la dirección corta (Norte-Sur) dentro de los marcos, por lo que trabajaron como muros diafragma. En la figura 11.20 se muestra el daño mediano a severo, en especial el caso de un muro de mampostería simple con aberturas para puertas.

**Figura 11.20** Daño en muros divisorios de mampostería

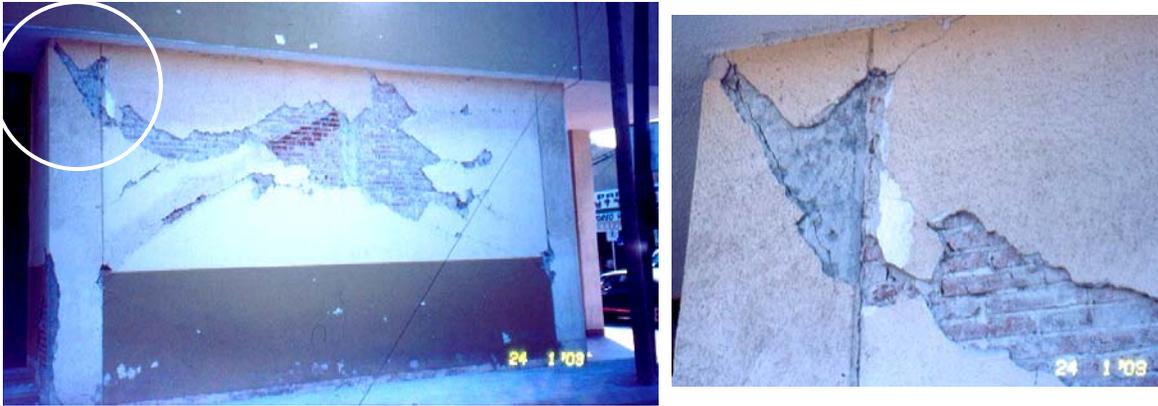
En general el daño estuvo concentrado en muros de mampostería que, según los encargados del inmueble, ya habían sufrido daños en sismos anteriores y se habían "reforzado" con dalas a media altura. La estructura de concreto se encontró prácticamente intacta, salvo dos o tres daños locales bien identificados. Uno de estos daños se debió al muro diafragma de la fachada Oeste, donde se generó un agrietamiento inclinado por cortante en el extremo superior de la columna (Fig. 11.21).

**Figura 11.21** Daño en muro diafragma y penetración de la grieta inclinada en el extremo superior de una columna

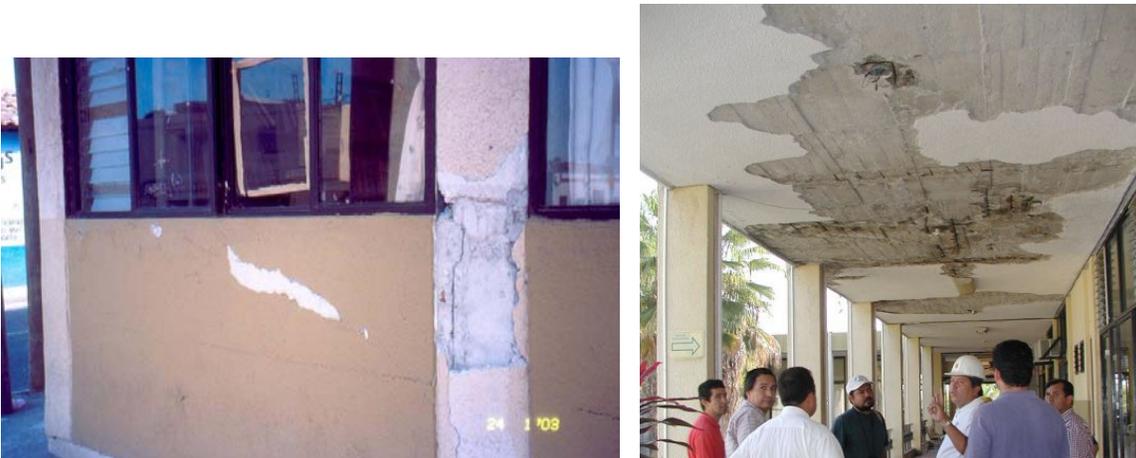
Otro daño observado en columnas de concreto fue debido a la restricción impuesta por el pretil de mampostería, ya que al no estar desligados éstos, no permite la libre deformación de la columna además de acortar su altura libre (Fig. 11.22a). Además de estos daños causados por el sismo se identificó un severo caso de oxidación en el acero de refuerzo de la losa de la azotea. Esto se pudo observar en el pasillo interno de la planta alta como se muestra en la figura 11.22b.

**Figura 11.22** a) Daño por flexión en columna restringida por pretil; b) Deterioro en la losa y su acero

De la observación de la estructuración del edificio, así como del daño registrado, se identificó que la estructura de marcos de concreto resultó relativamente flexible ante fuerzas laterales, lo que provocó el daño en los elementos de mampostería. Sin embargo, la estructura de concreto se encontró prácticamente intacta y se considera que los daños de tipo estructural no ponen en peligro la estabilidad del inmueble. Las recomendaciones planteadas durante la visita fueron en el sentido de realizar una revisión analítica de la estructura para determinar si es conveniente eliminar o desligar los muros diafragma dando más flexibilidad a la misma, o en su caso, si conviene rigidizar la estructura reparando y reforzando el sistema de muros, o incluso, recurriendo a otros sistemas convenientemente distribuidos en planta y en elevación.

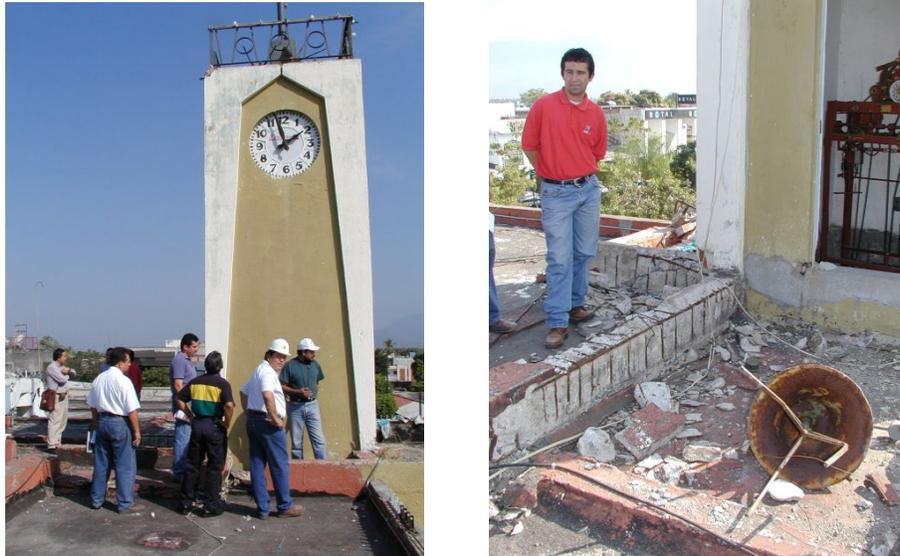
Un elemento vulnerable adicional que se identificó fue la torre donde se encuentra el reloj. Según se pudo apreciar, ésta se desplantó sobre la azotea sin una adecuada liga a la estructura del

edificio. Se observó daño en las vigas de concreto en la base de la torre, así como un deterioro por corrosión del acero de refuerzo. Una alternativa planteada fue eliminar este apéndice. En la figura 11.23 se muestra este elemento.

**Figura 11.23** Apéndice para el reloj del Palacio Municipal de Tecomán, Col.

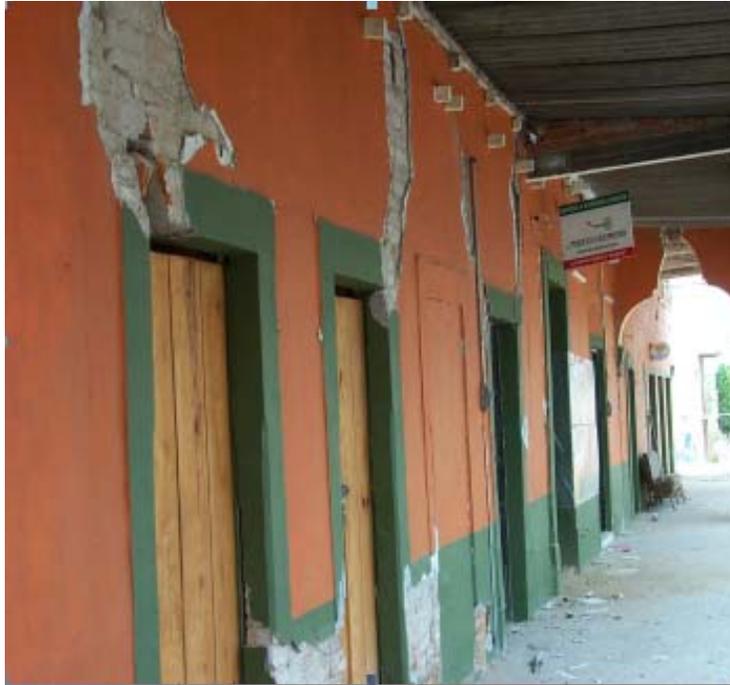
En lo que se refiere a los edificios públicos, fueron pocos los casos en los que se detectaron daños, destaca el caso del edificio de la Presidencia Municipal de Zapotitlán de Vadillo, construido con muros de mampostería simple y sistema de techo de bóveda catalana. La figura 11.24 muestra una vista general del edificio, en ella que se aprecian los daños en los arcos de la fachada. En los muros de caga hubo gritas (Fig.11.25), debido a la ausencia de elementos confinantes de concreto, dalas y castillos.

**Figura 11.25** *Agrietamiento diagonal de los muros de carga de la Presidencia Municipal de Zapotitlán de Vadillo*

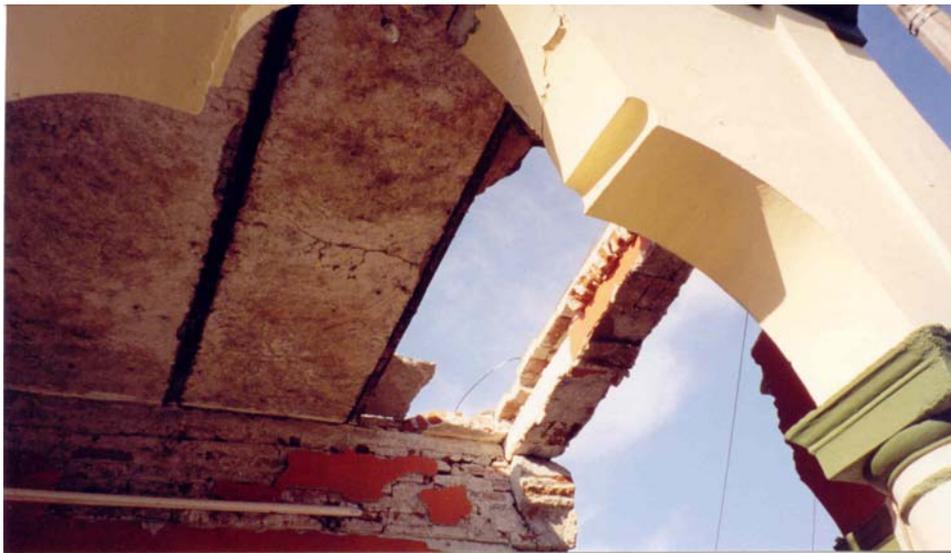
También, se observaron daños en el sistema de techo, su deficiente desempeño provocó daños como el que muestra la figura 11.26.

**Figura 11.26** *Caída de parte del techo de bóveda catalana de la Presidencia Municipal de Zapotitlán de Vadillo*
