## El sismo de Tecomán del 21 de enero de 2003 (Me 7.6)

EL SISMO DE TECOMÁN, COLIMA DEL 21 DE ENERO DE 2003 (Me 7.6)

Dirección de Investigación

Noviembre, 2003

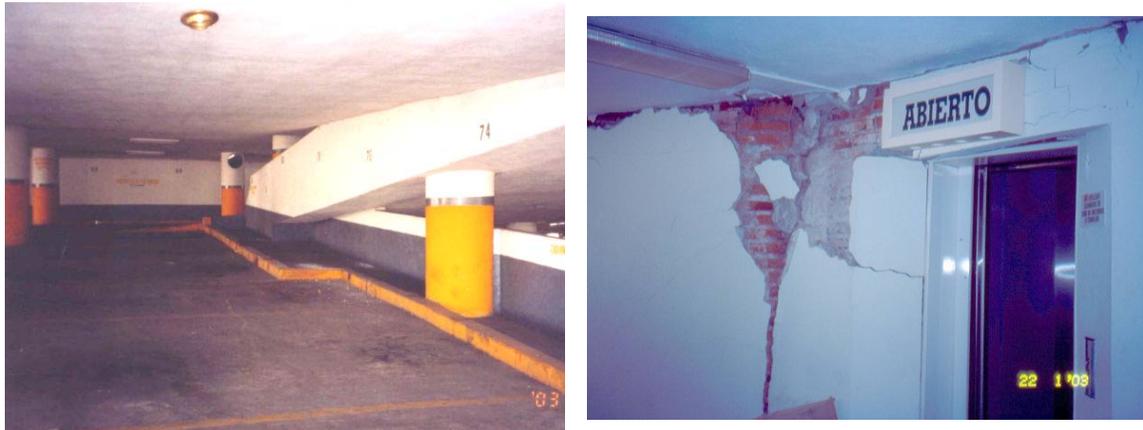
La altura libre de las columnas circulares es de 2.45 m, pero en la zona de la rampa se forman columnas cortas de 1.6 m de altura. No obstante, la estructura de concreto se observó intacta. En la colindancia Este y Sur se cuenta con muros de mampostería confinada de tabique macizo de arcilla. Estos muros sufrieron agrietamiento y aplastamiento en la unión entre muro y losa, así como algunos agrietamientos en el muro junto al elevador Sur (ver Fig.12.2). Se explica este daño por la diferencia en compatibilidad de deformaciones de la estructura de concreto con losa plana relativamente flexible y los muros de mampostería que son rígidos y frágiles. Se determinó que la seguridad del inmueble no está comprometida.

**Figura 12.2** Vista interna del edificio y daño en el muro junto al elevador Sur

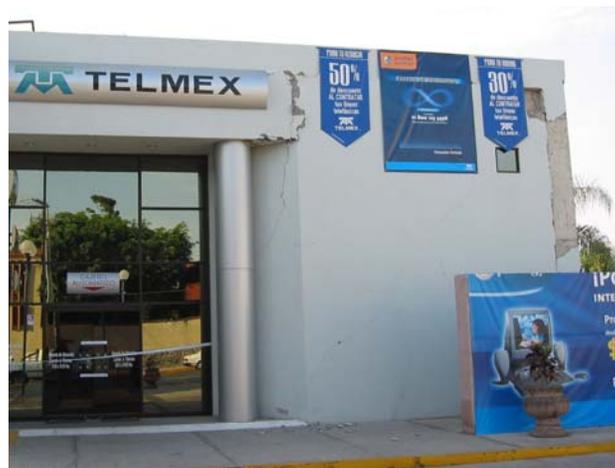
Se trata de un edificio localizado en la calle Constitución, colonia Jardines de la Corregidora. No se pudo tener acceso al edificio por lo que sólo se observó el daño que la construcción tenía en la fachada, en ella se detectó únicamente daño en elementos no estructurales. Un ejemplo es daño en un muro de relleno deficientemente desligado de los elementos estructurales, figura 12.3. Otro defecto que se apreció es que los aplanados fueron colocados sin proporcionar suficiente adherencia a los elementos estructurales, además de tener un espesor considerable y no incorporar en ellos la junta que desliga los muros de relleno y los elementos estructurales (ver Fig. 12.4).

**Figura 12.3** Fachada frontal del edificio

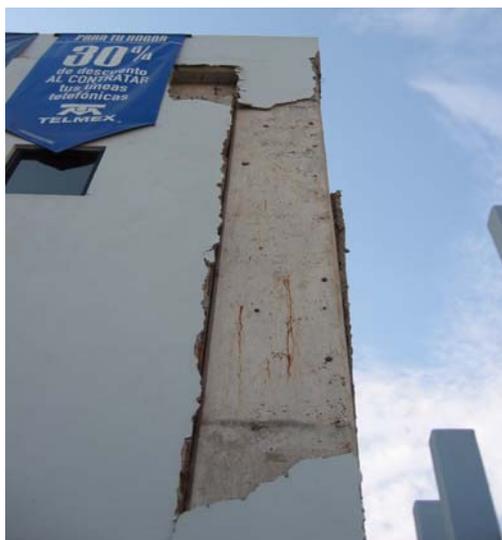
**Figura 12.4** *Caída del aplanado en un elemento estructural por defectos constructivos*

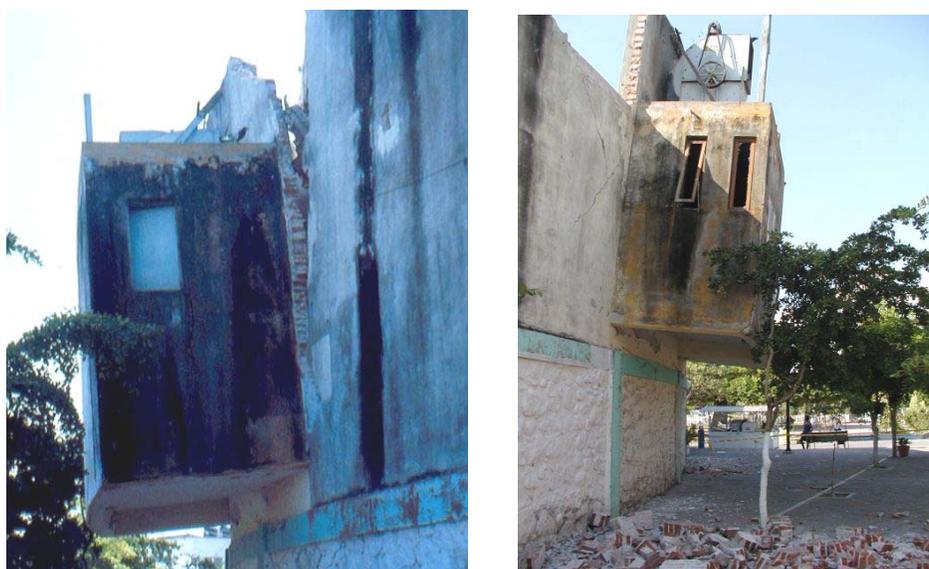
Una estructura que sufrió daño fue una vieja sala de cine de la cabecera municipal de Armería. El daño se tuvo en la cabina de proyección que estaba construida como una saliente en voladizo en la parte posterior del inmueble, fuera del lindero del mismo. Dicha habitación no colapsó, pero quedó fuertemente inclinada hacia la vía pública, presentándose grietas además de la dislocación del muro en donde estaba incrustada esta sala de proyección (Fig. 12.5).

**Figura 12.5** *Daño e inclinación de la cabina de proyección*

Es claro que el daño se debió a la combinación de la forma de la estructuración de este elemento en voladizo y al movimiento del terreno que provocó la rotación de este cuerpo sobre el eje horizontal en su base. La fractura y daño de los muros dejaron a este cuerpo sostenido solamente por la acción de las vigas de concreto en su base, mismas que, aun sufriendo una importante rotación, evitaron el colapso del elemento. Según autoridades del municipio el inmueble estaba en desuso tiempo atrás y destinado a la demolición.

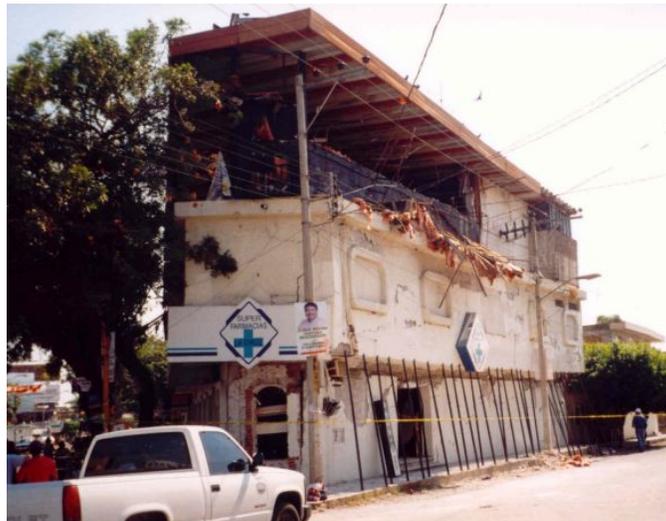
En la figura 12.6 se presenta una vista general del edificio. La estructura contaba con varias características que la hacían vulnerable: su forma en triángulo, la falta de continuidad de los muros del segundo nivel con los de planta baja, y la presencia de columnas cortas en una de las fachadas debido a una abertura para ventilación a todo lo largo de la misma.

**Figura 12.6** Vista general del edificio

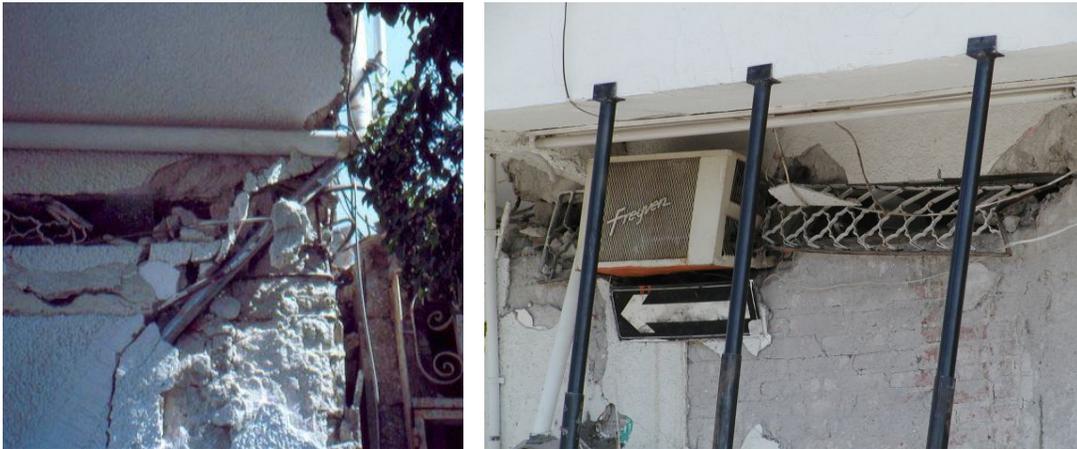
Aprovechando la losa en volado tipo marquesina, se construyeron muros al paño de la misma (por cierto fuera de su colindancia invadiendo la vía pública) en el segundo nivel. Dichos muros sufrieron agrietamientos inclinados en forma importante. La daño principal se produjo al fallar las columnas cortas en una de las fachadas principales (a la derecha en la figura 12.7). En esta fachada existía una abertura para ventilación de 45 cm de altura, interrumpiéndose los muros y sólo quedando las columnas de concreto reforzado. Esta parte del edificio bajó más de 25 cm al destruirse los tramos de columna en la zona de la ventila. Este fenómeno es muy conocido, ya que toda la fuerza horizontal es tomada por los reducidos tramos de columna y se generan fuerzas cortantes excesivas para las mismas. La otra fachada contaba con una distribución similar de

columnas, pero en ella los muros eran continuos desde la base hasta la losa por lo que no tuvo mayores daños.

**Figura 12.7** Destrucción de las columnas cortas, nótese por la rejilla el descenso de la estructura en más de 25 cm en la abertura para ventilación

Esta estructura fue desalojada y se apuntaló la fachada que sufrió el colapso de los elementos referidos. Es casi seguro que el dictamen en esta estructura haya sido la demolición.

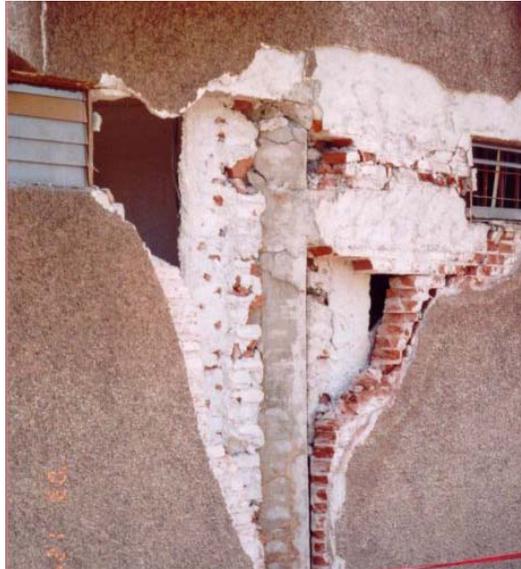
En los muros de la planta baja de las fachadas se presentó daño en la interacción de éstos con las columnas. Cabe decir que, a modo de muros diafragma, estos muros rellenaban la crujía dentro del marco de vigas y columnas, pero haciendo contacto con las columnas en un plano a  $45^\circ$  respecto al eje del muro visto en planta. Debido a esto y por la deformación lateral del marco, se provocaron fuerzas sobre los muros fuera de su plano con el consiguiente daño (Fig. 12.9).

**Figura 12.9** Daño de muros que hacían contacto con columnas giradas  $45^\circ$  en planta

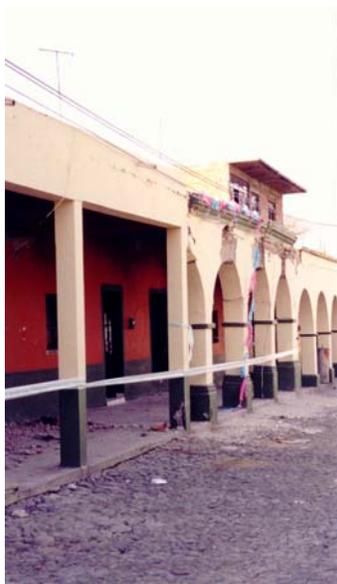
El sismo de Tecomán, Colima, provocó daños en los comercios de la plaza central de Zapotitlán de Vadillo, todos construidos con mampostería simple, techo de bóveda catalana y un sistema de arcos al frente, formando portales peatonales, la figura 12.10 muestra una vista general de las construcciones.

**Figura 12.10** Vista general de los comercios de la plaza central de Zapotitlán de Vadillo

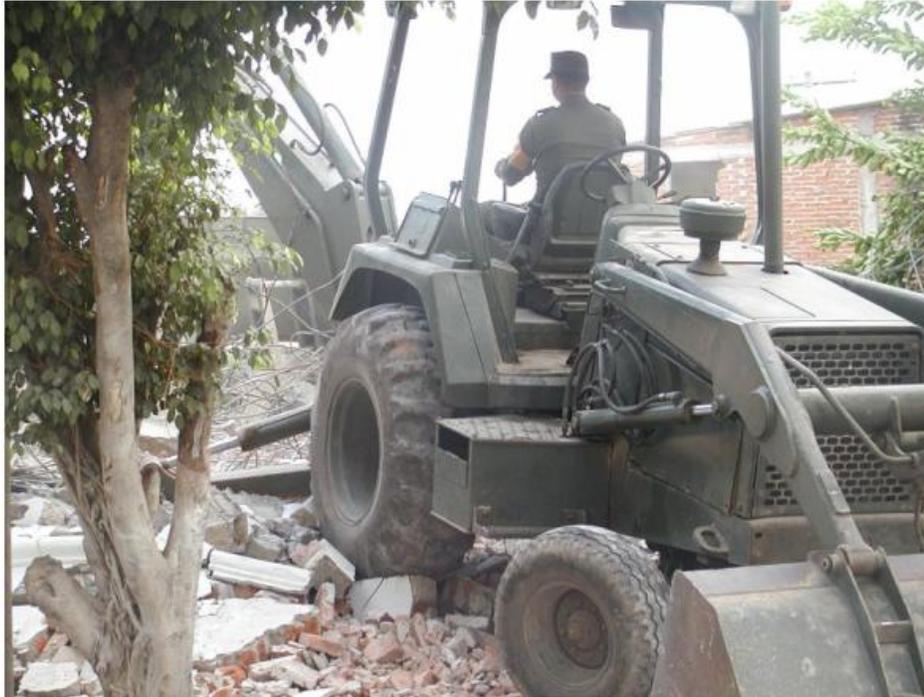
Existe una fuerte presencia militar en el municipio de Colima, que dispone de diversos tipos de recursos que se han utilizado en apoyo a los esfuerzos civiles. Los militares usaron equipo pesado y personal para proveer alojamiento, demoler edificios severamente dañados, y remover escombros (ver figura 9).

**Figura 13.4** Personal militar en operaciones de demolición

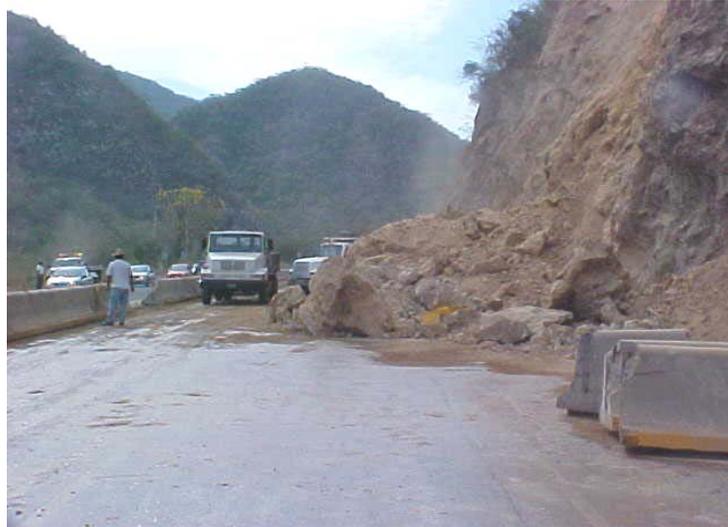
En la figura 13.7 se puede observar uno de los ejemplos más claros sobre el tipo de afectaciones que tuvieron la mayoría de las vías de comunicación. Obsérvese el tamaño de las rocas, tomando como referencia la altura del módulo de la barrera separadora.

**Figura 13.7 Derrumbes en el tramo de La Salada que se ubica en la carretera Colima–Tecomán**

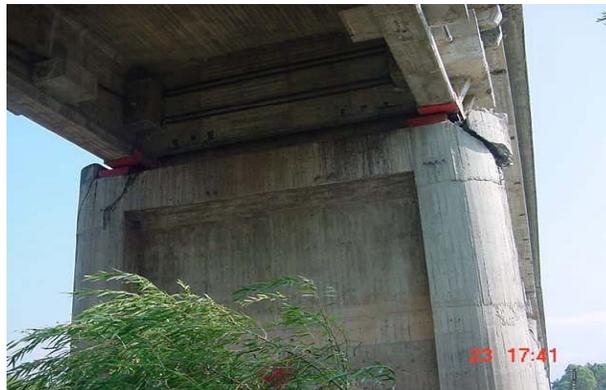
Uno de los mayores efectos destructivos del sismo ocurrió en el municipio de Tecomán, donde fueron afectados alrededor de 58 kilómetros de vías de comunicación, y donde se localizó el percance del puente de Coahuayana ubicado en los límites de los Estados de Michoacán y Colima. En este caso se registró la destrucción de la totalidad de los topes antisísmicos en los 13 apoyos. Fue este daño a la infraestructura del puente el que recibió el monto mayor de las afectaciones, con más del 56% del total. En la figura 13.8 se muestra parte del daño en el puente referido.

**Figura 13.8 En la parte superior de la pila se observa a ambos lados que los topes de los sismos fallaron en los desplazamientos laterales de la losa del puente**

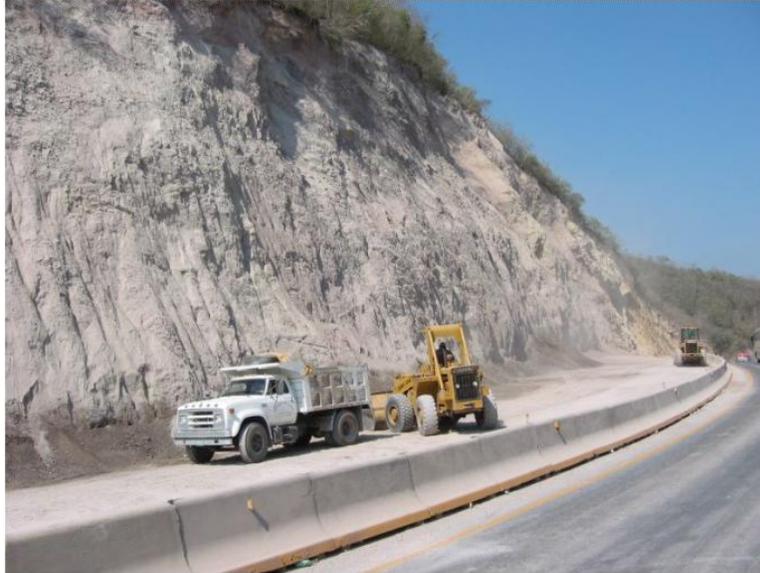
En la autopista que va entre Manzanillo y Colima se registraron derrumbes (figura 13.9).

**Figura 13.9 Derrumbes en la Autopista 110 entre Manzanillo y Colima**

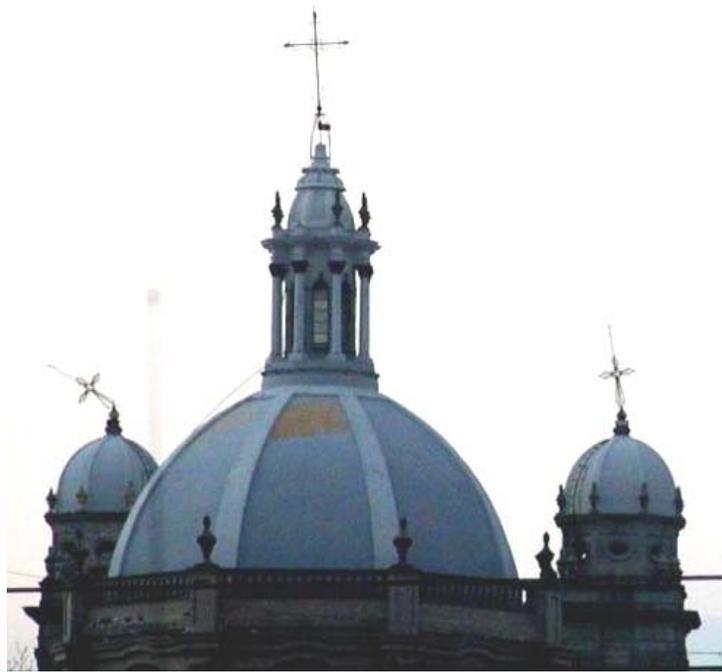
Dentro de este rubro los daños fueron de consideración, aunque en general no ponen en peligro la estabilidad de las construcciones, sobre todo los que ocurrieron en los Templos del Sagrado Corazón de Colima consistentes en daños severos en muros, arcos y desprendimientos de

aplanados, y en el Templo de San Felipe de Jesús, también de Colima, que presentó grietas en la fachada, en la torre y en los apoyos del campanario (véase la figura 13.10).

**Figura 13.10 Daños a las cruces de la Catedral, Colima**
