## EL SISMO DE TEHUACÁN DEL 15 DE JUNIO DE 1999

**CENTRO NACIONAL DE PREVENCIÓN DE DESASTRES**

Julio, 1999

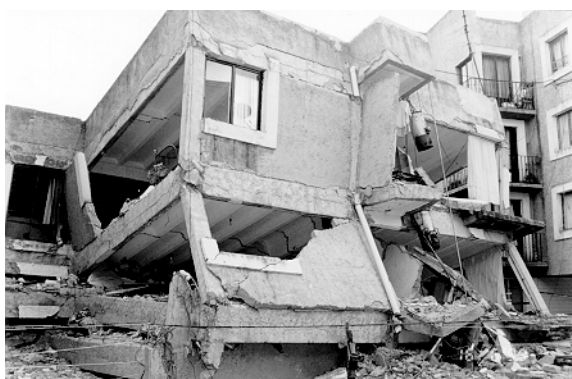
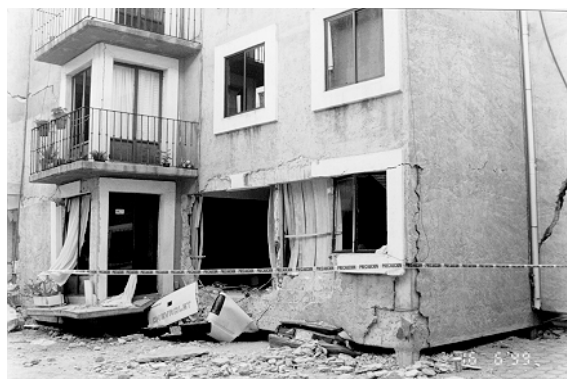
Un ejemplo del efecto de sitio en la respuesta estructural lo constituye el colapso total de dos edificios de un conjunto de cuatro, aparentemente iguales, construidos en el centro de la ciudad de Puebla (figs. 3.4 y 3.5). Adicionalmente, hubo daños en la planta baja de los edificios restantes. Esta estructura se presenta en detalle en la sección 6.5.3 de este documento.

***Figuras 3.4 y 3.5 - Edificios colapsados en el centro de la ciudad de Puebla***

El sitio está relativamente cerca de los depósitos aluviales del antiguo río San Francisco, en cuyo lecho se construyó el bulevar Héroes del 5 de Mayo. En el subsuelo del bulevar corre, entubado, dicho río. La muy probable erraticidad y heterogeneidad de los depósitos lacustres, y posiblemente palustres, sobre los que descansan los cuatro edificios, podría explicar los diferentes comportamientos que experimentaron éstos. La presencia de esos depósitos de suelo determinó sin lugar a dudas la amplificación de las aceleraciones en el sitio. En uno de los edificios colapsados, algunas de sus columnas penetraron en el terreno (fig. 3.6). El tipo de cimentación para estas columnas y su profundidad de desplante se desconocen, pero se presume que sean zapatas aisladas de concreto reforzado, desplantadas aproximadamente a 1 m de profundidad. Se ha especulado que esta penetración podría deberse a una falla de cimentación, para la que se reúnen condiciones propicias tales como un depósito aluvial con un alto nivel freático, y la amplificación sísmica ya comentada por el efecto de sitio. Sin embargo, lo observado podría ser resultado simplemente de la penetración de columnas falladas por corte y/o flexocompresión, que sufrieron cierto desplazamiento lateral. No se apreció ninguna evidencia de licuación en o cerca del sitio de desplante de estos edificios. Se considera que este caso merece atención y debe documentarse y analizarse, en virtud de que puede aportar lecciones importantes para la práctica de la ingeniería de cimentaciones en la ciudad de Puebla.

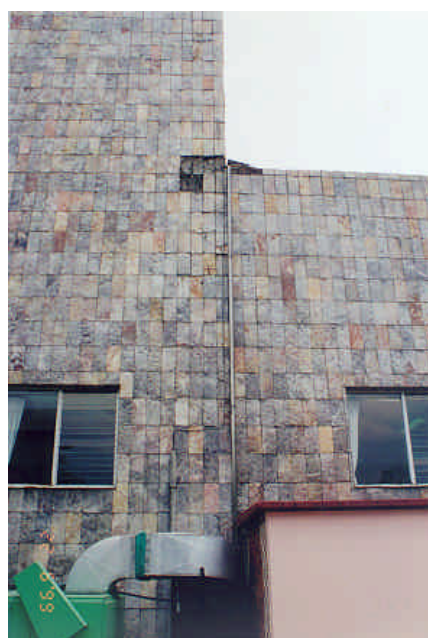
También se presentó agrietamiento en muros aparentemente de mampostería próximos a la zona de la junta constructiva que existe entre los dos cuerpos de la torre (fig. 4.5). Estas grietas pudieron ser producto del roce y golpeteo entre ambos cuerpos durante el movimiento, al no existir una separación suficiente. La separación de cuerpos en la junta, medida a nivel de azotea, fue de 8 cm; sin embargo, se apreció que la misma se encuentra rellena con pedacería de madera y otros materiales. Los sistemas de piso, al nivel de la junta constructiva, también mostraron signos de agrietamiento y aplastamiento. En la fig. 4.6 aparece un

***Figura 4.6 - Aplastamiento y desconchamiento de la fachada por golpeteo entre cuerpos***

De la inspección realizada, no se encontró comprometida la estabilidad de la estructura. Sólo es necesaria la rehabilitación de los muros no estructurales de los marcos de concreto. Para evitar el daño en la junta constructiva, e incluso el golpeteo entre cuerpos de la torre, se recomienda limpiarla. Se debe evaluar la conveniencia de ampliar la junta; para ello es necesario determinar los desplazamientos laterales máximos para los sismos de diseño.

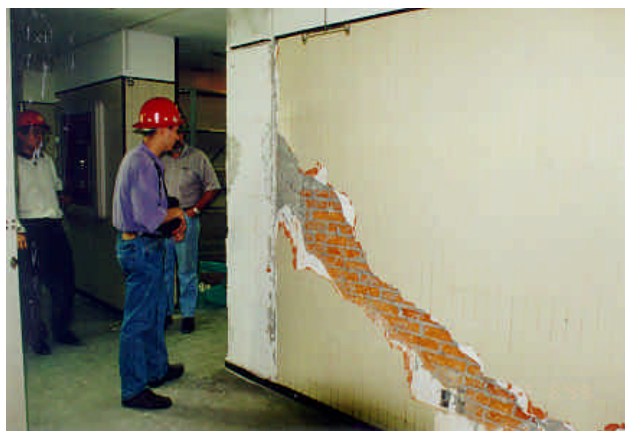
En la fig. 4.14 se muestra un detalle del daño que fue comúnmente observado en un muro divisorio acoplado a la estructura principal. Este daño se debe a demandas de deformación excesivas para este tipo de elementos y materiales. En algunos casos, el daño se pudo asociar con fallas constructivas o de diseño. En la fig. 4.15 se muestra un detalle del anclaje de la dala intermedia de un muro de mampostería al castillo que lo confina. Se observó que el gancho del refuerzo longitudinal de la dala no está dentro del armado del castillo sino que se interrumpe en su paño interior, lo que provoca que la dala se separe del castillo.

**Figura 4.14 - Daño en muros divisorios de mampostería confinada**

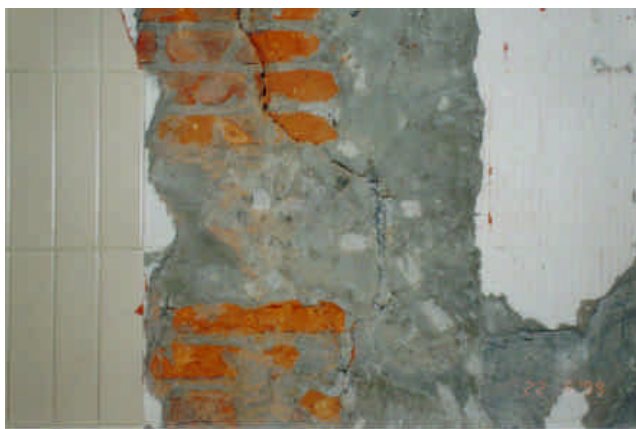
**Figura 4.15 - Detalle de anclaje inadecuado en un muro divisorio de mampostería confinada**

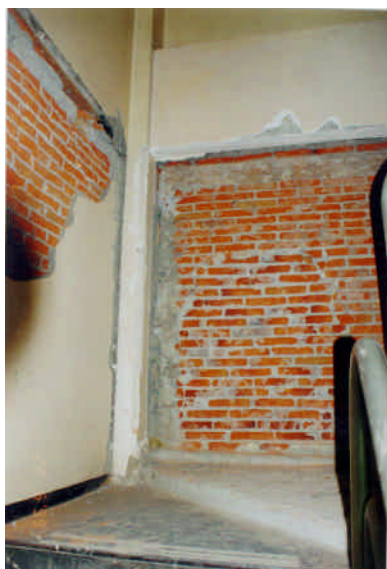
Otras zonas dañadas fueron el cubo de escaleras (fig. 4.16) y los quirófanos (fig. 4.17). En estos últimos, el escaso recubrimiento y la reducida separación entre elementos divisorios y estructurales fueron la causa más probable del fisuramiento y desconchamiento. Una de las mesas de cirugía, de unos 300 kg de peso, se volcó en uno de los quirófanos (fig. 4.18). Esto puede ser evidencia de las elevadas demandas de velocidad de deformación a las que se vio sometido el edificio. Afortunadamente, no se registraron víctimas.

***Figuras 4.16 y 4.17 - Daño no estructural en cubo de escaleras y zona de quirófanos***

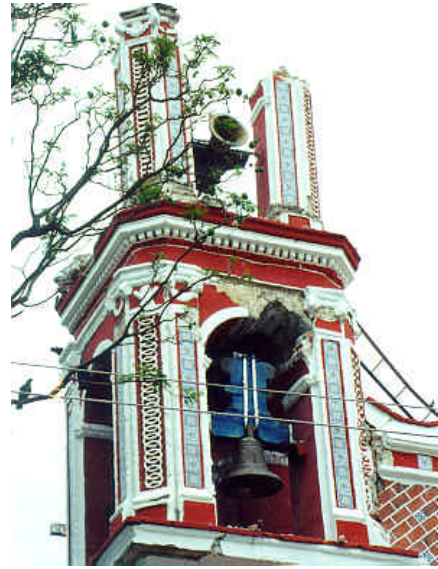
Se observaron daños ligeros, en forma de agrietamiento longitudinal sobre el espinazo de la bóveda, aunque severo en la zona de la bóveda donde cayó parte del campanario frontal izquierdo (fig. 5.7). El campanario frontal izquierdo está sumamente dañado presentando, incluso, la caída de la cúspide. El daño se concentra en la parte superior de las columnas del campanario, en forma de agrietamiento horizontal. También se observó agrietamiento severo en la base de las columnas del segundo nivel y en la unión del campanario con la parte central de fachada, específicamente a la altura del frontón (fig. 5.8). Se observó agrietamiento vertical que atraviesa las claves de los arcos del primero y segundo niveles del campanario. Asimismo se registraron ligeras fisuras verticales entre la portada y los cuerpos de la torre.

**Figuras 5.7 y 5.8 - Daño en la bóveda (zona de colapso del campanario) y detalle de la falla y daño en la torre frontal izquierda**

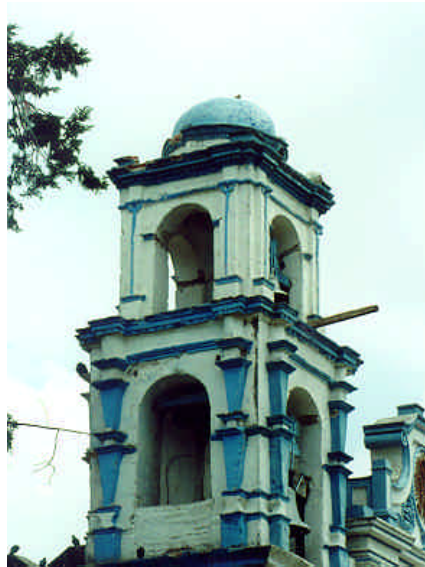
Es una estructura con un cuerpo principal y cuerpos de las torres hechas de mampostería de piedra. El campanario está construido con tabique de barro y piedra. Presenta una estructura en planta de cruz latina con una cúpula en el crucero. La estructura de fachada presenta un solo campanario, frontal izquierdo, con dos niveles. La fachada está rematada por un frontón que aloja un nicho. Está perforada por una ventana de coro y el portal. Los daños son ligeros y se concentraron en la parte superior de las columnas del segundo nivel del campanario (fig. 5.9). Las grietas son ligeramente inclinadas y atraviesan en arranque de los arcos de las aberturas. La iglesia está orientada de modo que el rumbo del altar es N80O.

**Figura 5.9 - Daño en el campanario de la Iglesia de la Purísima Concepción**

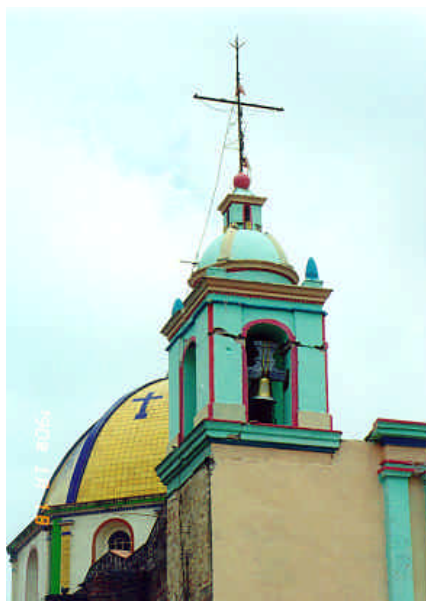
Es una estructura cuyos cuerpos principal y de torres están hechos de mampostería de piedra, mientras que el campanario es de tabique de barro y piedra. Presenta una estructura en planta de cruz latina, con una cúpula en el crucero. La fachada es muy sencilla y consiste de un muro robusto sobre el que se apoya un nivel de campanario en la parte frontal izquierda. Los daños se resumen en agrietamiento longitudinal en la bóveda de anchura ligera y agrietamiento horizontal de consideración en la parte superior de las columnas del campanario a la altura de la imposta del arco (fig. 5.10).

*Figura 5.10 - Daño en el campanario de la Iglesia del Barrio de la Preciosa*

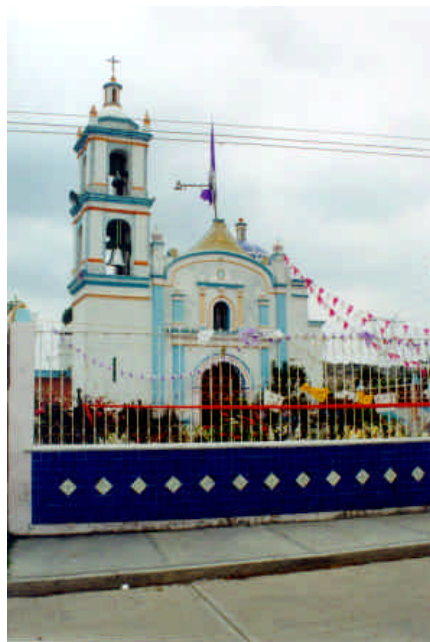
Es un edificio con estructura irregular, asimétrica, que presenta una cúpula fuera del eje de la nave principal. Presenta una fachada con una sola torre, frontal izquierda, la cual tiene un cuerpo y dos niveles de campanario (fig. 5.12). El campanario está rematado por una cúpula y una linterna. Posee un frontón triangular en la fachada, que está a su vez, perforada por ventana de coro y portón. No se observó daño aparente; sin embargo estaba cerrada al culto.

**Figura 5.12 - Fachada de la Iglesia de Santa Cruz Calera**

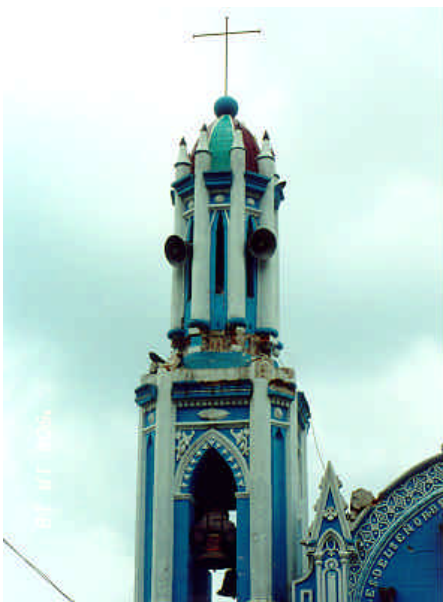
En la estructura de la fachada se tiene una sola torre de campanario en la parte frontal izquierda, la cual cuenta con dos niveles de campanario; se tiene un contrafuerte en la parte lateral del cuerpo de la torre. El crucero está rematado en una cúpula esférica, con cupulín y linterna, que se apoya en un tambor octagonal perforado por ocho ventanas. Los daños que se observan son severos en la base del segundo nivel del campanario. Se presentó agrietamiento horizontal y una posible rotación de la parte superior del campanario respecto a la inferior (fig. 5.15).

**Figuras 5.15 y 5.16 - Daño en la base del segundo nivel del campanario y en el arco soporte de la cúpula central**

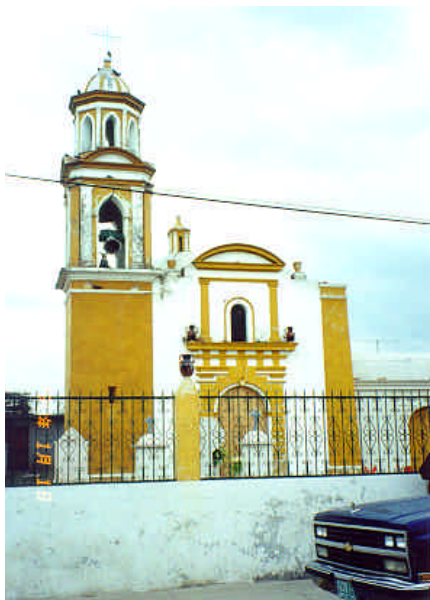
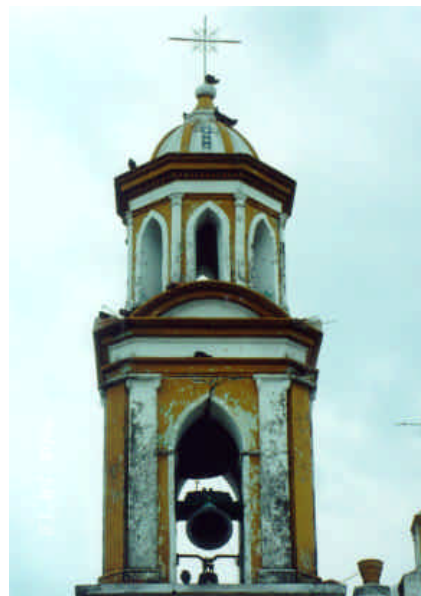
Es una estructura cuyos cuerpos principal y de torres están hechos de mampostería de piedra, y el campanario de tabique y piedra. Tiene forma de cruz en planta, con una cúpula en el crucero. La fachada presenta una sola torre, la frontal izquierda, con dos niveles de campanario y un pequeño cuerpo de torre en el lado derecho. La portada está rematada por un frontón de sección circular. Está perforada por una ventana de coro y un portón (fig. 5. 17). La iglesia está orientada de modo que el rumbo del altar es N90O. Los daños son ligeros y se concentraron en la clave del arco del primer nivel del campanario (fig. 5.18). Este daño al parecer es previo al sismo y es probable que únicamente fuera acentuado por el efecto de las fuerzas laterales incidentes.

**Figuras 5.17 y 5.18 - Fachada de la Iglesia de San José Victoria y daño en el campanario, aparentemente previo al sismo**

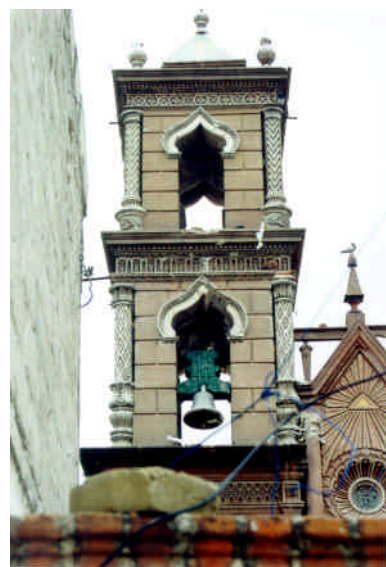
Es una estructura de mampostería de piedra y bloque de concreto. Tiene una forma en planta de cruz latina, con nave principal y crucero. La fachada posee una torre conformada por cuerpo y dos niveles de campanario en la parte frontal izquierda, y una columna con un nivel de campanario en la parte frontal derecha. La portada está rematada por una balaustrada y un frontón compuesto por tres antepechos triangulares con almenas. Tiene una cúpula en la parte central del crucero (fig. 5.19). El daño en esta edificación se observó únicamente en la clave del arco del primer nivel del campanario frontal izquierdo. El daño puede considerarse ligero y no pone en peligro la estabilidad de la torre (fig. 5.20).

***Figuras 5.19 y 5.20 - Fachada de la Iglesia de la Sagrada Familia y daño en el campanario izquierdo***

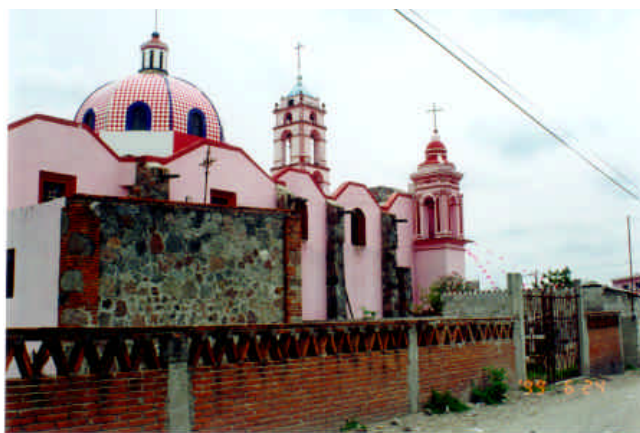
***Figuras 5.21 y 5.22 - Fachada y vista posterior de la Iglesia de San Salvador Tepalcayuca***

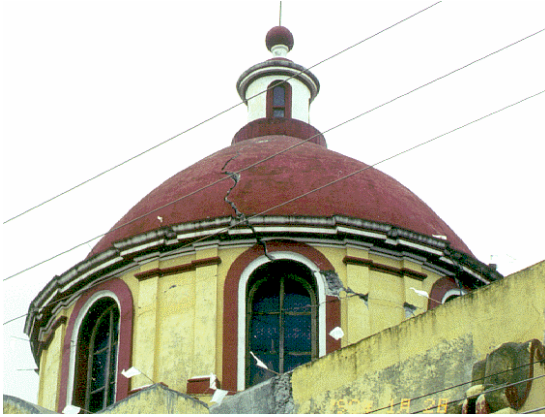
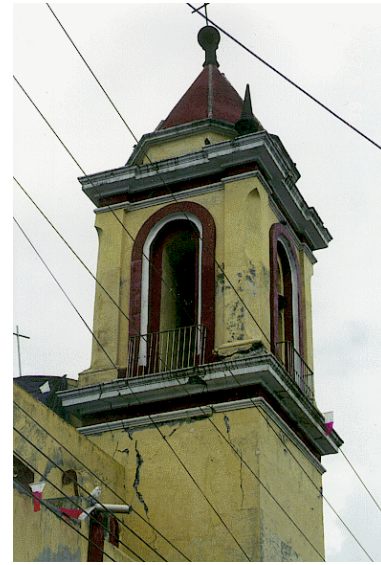
El daño se caracterizó por agrietamiento horizontal rodeando la base de las columnas del campanario, y grietas que arrancan de la cornisa, en la base del campanario, y bajan verticalmente hasta cierta altura del cuerpo de la torre izquierda. Por la fachada se observan grietas diagonales en el cuerpo de las torres que corren hacia abajo y afuera. Otros agrietamientos y daños se tuvieron entre la fachada y el cuerpo de torre derecha, y grietas verticales sobre el portón y ventana del coro (figs. 5.40 y 5.41).

**Figuras 5.40 y 5.41 - Daño en la cúpula y cuerpo de la torre**

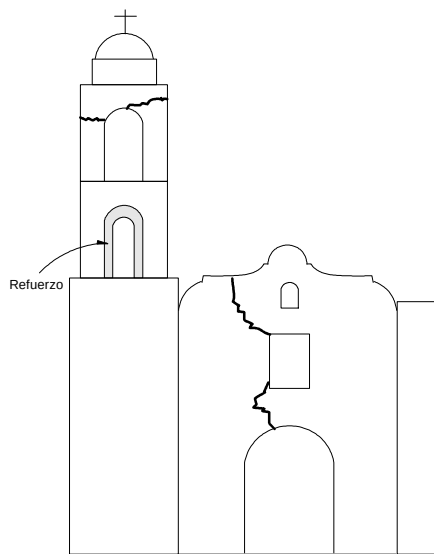
La estructura estaba en proceso de mantenimiento durante el sismo. Recientemente se le había colocado un aplanado de mortero en su exterior. Se observó un agrietamiento sensiblemente vertical bajando por el frontón y terminando en la esquina superior izquierda de la ventana del coro. A partir de la esquina inferior izquierda de esta ventana se observó una grieta que llegó a un costado de la clave del portón. Además presentó agrietamiento horizontal en la parte superior de las columnas del segundo nivel de campanario, grietas que se extendían hasta la clave de los arcos de las aberturas. El primer nivel del campanario no tuvo daño. Es probable que se haya debido al refuerzo de los arcos en su interior mediante arcos adosados de concreto reforzado (figs. 5.47 y 5.48).

**Figuras 5.47 y 5.48 - Esquema del daño exterior y detalle del daño en la torre izquierda**

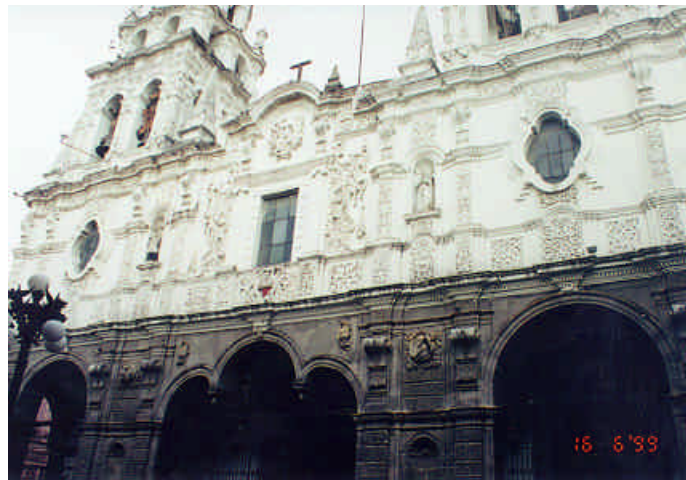
La Iglesia de la Compañía tiene una planta rectangular. En el sentido corto presenta dos torres de alrededor de 20 m de altura alojadas en dos crujías exteriores de unos 6 m de claro. La crujía central tiene alrededor de 8 m de longitud (fig. 5.61). En la dirección larga existen cuatro crujías de unos 6 m de longitud y una mayor, que aloja al altar, de alrededor de 12 m de longitud. En la estructuración de esta edificación destaca el portal de fachada que soporta ambas torres con sus campanarios y que se encuentra fuera de la traza del cuerpo principal formado por la iglesia y el edificio vecino (Edificio Carolino). Como ya se estableció en la sección 5.7.1, durante algún tiempo la Iglesia de la Compañía y el Edificio Carolino estuvieron comunicados. Actualmente se encuentran separados por muros de mampostería que rellenan antiguos arcos.

**Figura 5.61 - Portal de la Iglesia de la Compañía**

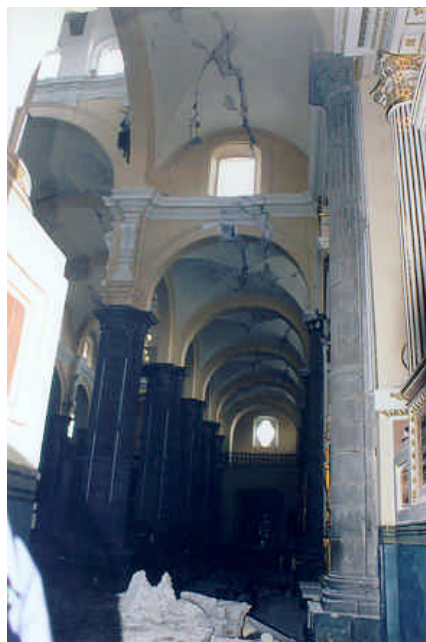
Asimismo, se observaron agrietamientos inclinados en uno de muros laterales cercanos al portal. En la dirección larga de la iglesia, los daños se concentraron en claves de arcos y bóvedas de la crujía norte (fig. 5.63) y central. Puesto que no se tuvo acceso al interior de la iglesia, no se pudo conocer su estado con mayor precisión. En algunos de los arcos dañados se observaron señales de reparaciones previas. Aparentemente la baja rigidez lateral del portal de fachada ocasionó que se presentaran movimientos que lo desacoplaron del conjunto iglesia-edificio, de mucha mayor rigidez lateral.

**Figura 5.63 - Agrietamientos en bóvedas y arcos de la crujía norte**

No es suficiente la inspección exterior de la Iglesia de la Compañía para establecer el riesgo de colapso. Con las limitadas observaciones hechas desde la sacristía, se puede concluir que es conveniente apuntalar los principales elementos resistentes a carga vertical para, posteriormente, efectuar un estudio más detallado. Debido al comportamiento exhibido por la estructura se sugiere considerar el desacoplamiento definitivo del portal de fachada del cuerpo de la iglesia.

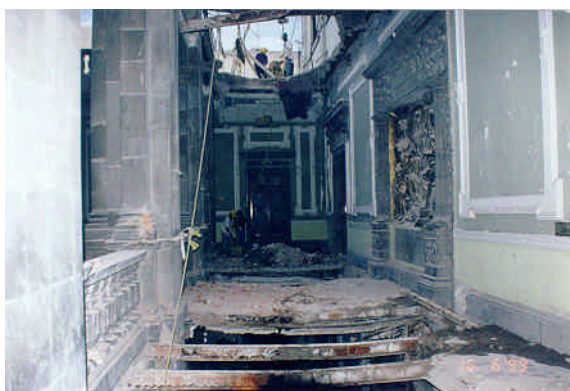
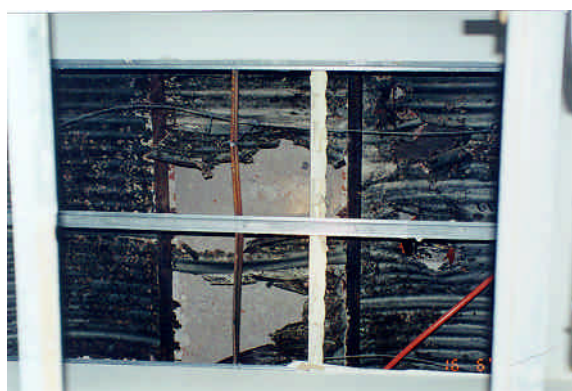
El sistema de piso de ambos niveles estaba formado por losas artesonadas. Éstas fueron hechas de láminas acanaladas en forma de bóveda apoyadas sobre viguetas de acero en el sentido corto de las losas. Las láminas reciben un artesonado de tabiques de barro y un relleno de tierra para nivelar (fig. 5.67). En distintos puntos de la estructura se pudo observar la falta de mantenimiento al sistema de piso. Las viguetas y láminas se encontraban con altos niveles de corrosión y las láminas acanaladas habían reducido su superficie de apoyo sobre las primeras (fig. 5.68).

**Figuras 5.67 y 5.68 - Detalle del sistema de piso del Palacio Municipal y estado del mismo**

De la inspección practicada al Palacio Municipal, se puede concluir que su estabilidad no está comprometida. Se recomienda la reconstrucción de los pisos afectados. La reparación y rehabilitación deberá incluir, desde luego, la revisión de los mecanismos de sujeción de la ornamentación del edificio y del frontón con el reloj.

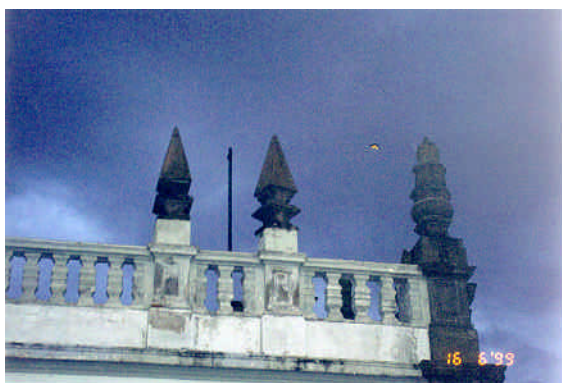
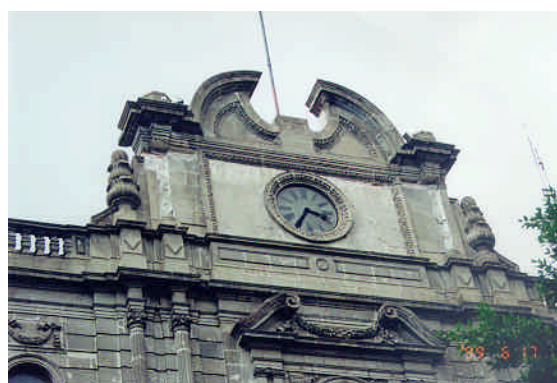
En otros puntos de la estructura se detectaron desplazamientos, giros y caídas de otras almenas; sin embargo, éstas no lograron penetrar las losas (fig. 5.69). En la fachada del Palacio, se observaron ligeros desconchamientos en la zona vecina al reloj (fig. 5.70). Es importante señalar que en el costado oeste del Palacio se encuentra el Pasaje Hidalgo, enmarcado por un vitral que no sufrió daño alguno (fig. 5.71).

**Figuras 5.69 y 5.70 - Estado de almenas y detalle del daño en el frontón del reloj**

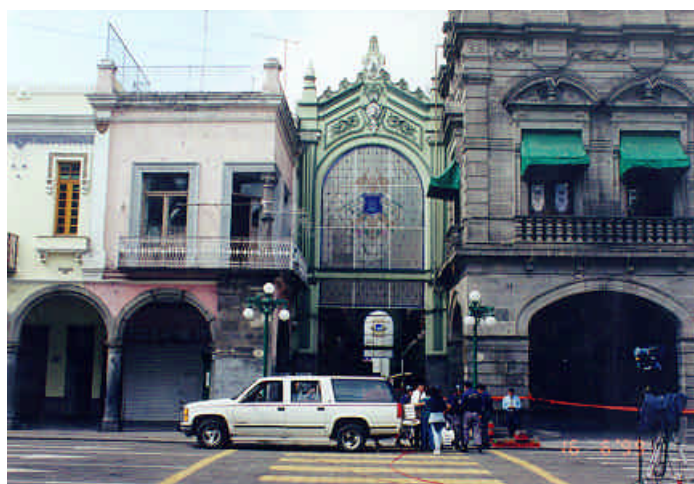
**Figura 5.71 - Vitral del Pasaje Hidalgo, sin daño**

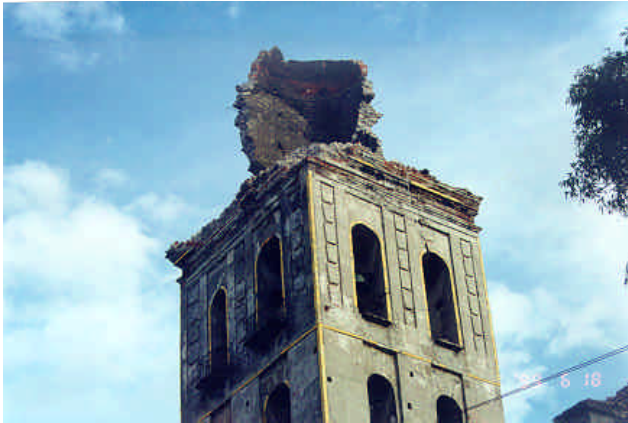
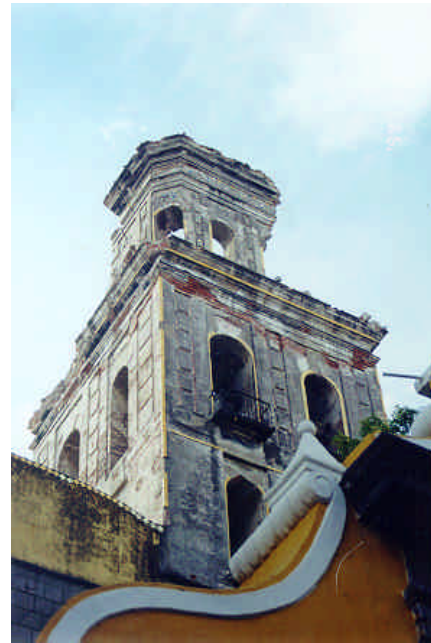
La inspección exterior del inmueble permitió observar el colapso casi completo del cupulín del campanario y el aplastamiento de uno de los muros longitudinales en la región de apoyo del contrafuerte que restringe el desplazamiento de la torre (figs. 5.74 y 5.75). La estabilidad de la porción de cúpula que se observa en pie es reducida; se recomienda su demolición.

**Figuras 5.74 y 5.75 - Torre de la iglesia de San Agustín**

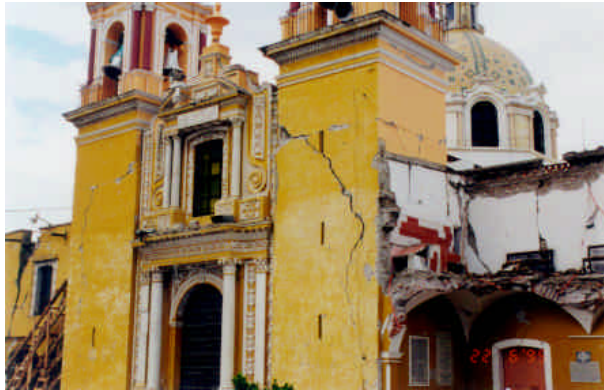
fachada. El sistema de piso de los apéndices es de losas abovedadas (tipo catalana) apoyadas en arcos perimetrales y niveladas con mampostería de tabique. Uno de los apéndices colapsó parcialmente; mientras que el otro resultó severamente dañado y se encontró estabilizado mediante puntales de madera (fig. 5.77).

**Figura 5.77- Vista general del daño**

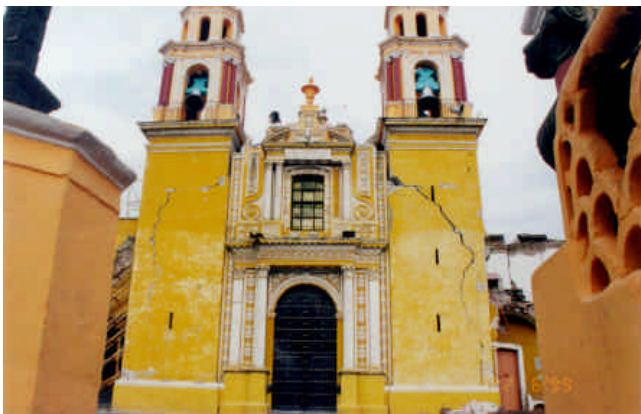
El daño de la estructura se observó solamente en la fachada, ya que como se mencionó, no se tuvo acceso al interior. Se observaron grietas inclinadas de hasta 15 cm de anchura en las torres (fig. 5.78). La dirección de estos agrietamientos permite suponer que fueron causados por un efecto combinado de corte y compresión. Aparentemente, el coqueo del sistema de techo por carga vertical fue incrementado por las demandas sísmicas. Esta fuerza, que debe ser resistida por las torres, provocó el agrietamiento inclinado. Además, se observaron grietas horizontales a la misma altura en ambas torres (fig. 5.79). Estas pueden deberse a juntas constructivas sin una adecuada preparación para proporcionar continuidad estructural o a un movimiento torsional de cuerpo rígido de la parte superior de las torres.

**Figuras 5.78 y 5.79 - Agrietamiento inclinado y horizontal en torres de fachada**

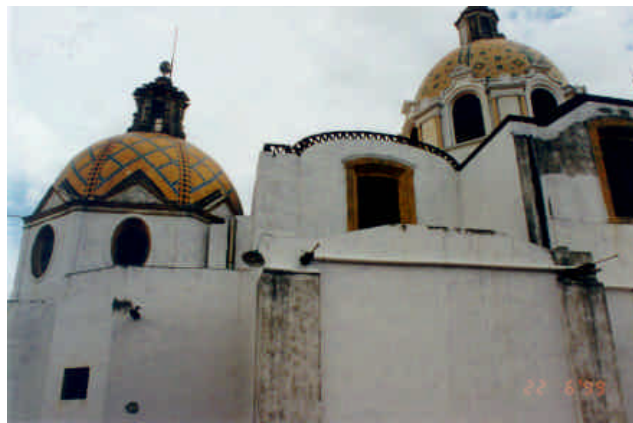
En contraste con el daño observado en la fachada de la Iglesia de Nuestra Señora de los Remedios, la parte posterior, constituida por el cuerpo principal, no sufrió daño alguno (fig. 5.82).

***Figura 5.82 - Parte posterior de la iglesia, sin daño***

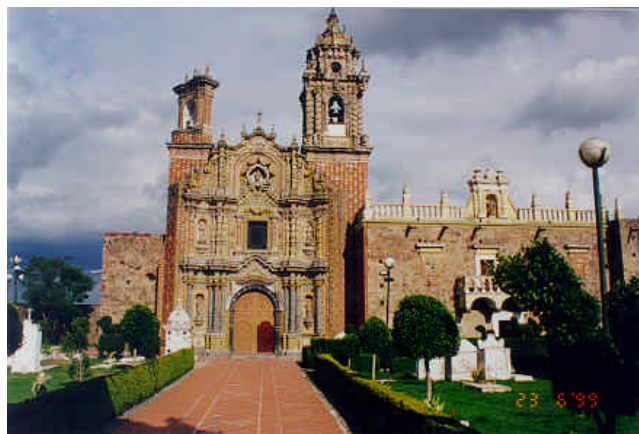
***Figura 5.86 - Iglesia de San Francisco Acatepec***

Esta iglesia se encuentra en la intersección de dos carreteras federales, en el poblado de San Francisco Acatepec. Se trata de una edificación de estilo churrigüesco decorada con mosaico de barro y de talavera. La construcción está rodeada por un muro, aparentemente de mampostería de piedra y tabique de barro (fig. 5.86).

A pesar de que no se tuvo acceso al atrio, una inspección a distancia evidenció que no existieron daños estructurales significativos. El estado que exhibe la fachada permite suponer que cuenta con un adecuado

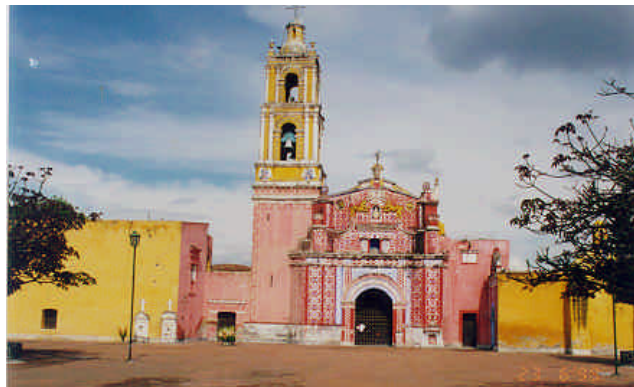
**Figura 5.88- Iglesia de San Gregorio**

La edificación se encuentra en el centro de la población, en la esquina de las calles Hidalgo e Iturbide. Se trata de una iglesia sencilla decorada con motivos pintados. La planta es relativamente regular y cuenta con una torre en el extremo izquierdo del portal de fachada. Aparentemente, el sistema resistente a cargas gravitacionales y laterales son muros de adobe recubiertos con mortero (fig. 5.88).

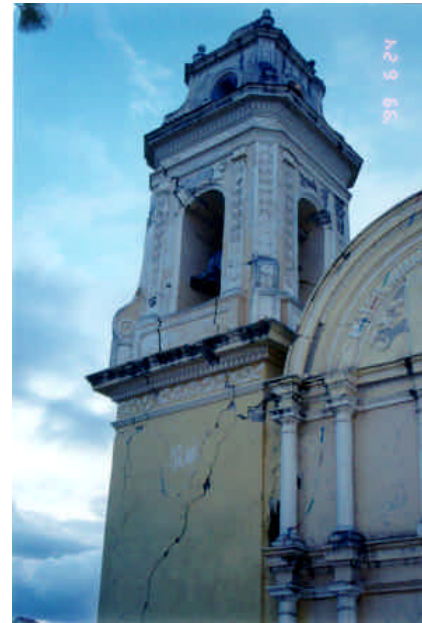
Los daños observados en este inmueble son de nivel medio a severo en todos los elementos estructurales. Presenta agrietamiento inclinado severo en el cuerpo de la torre frontal izquierda, agrietamiento horizontal severo en la base y parte superior de las columnas del campanario en ambas torres. También se observó agrietamiento vertical ligero y medio en la interfaz de las dos torres con la parte central de fachada; así como horizontal en el frontón de la misma (figs. 5.94 y 5.95). La cúpula presenta agrietamiento severo generalizado y multidireccional. El tambor presenta agrietamiento ligero a medio con forma inclinada a través de los muros alojados entre las ventanas (fig. 5.96). En el muro del ábside se observó agrietamiento medio a severo en la parte superior y en la vecindad de los contrafuertes (fig. 5.97).

***Figuras 5.94 y 5.95 - Vista general y detalle del daño en la torre izquierda de fachada***

No se pudo acceder al interior de la iglesia pero el daño en los elementos principales es tal que pone en peligro la estabilidad de la estructura y se constituye como zona de gran riesgo la vecindad de la misma por la posibilidad de caída de materiales y elementos estructurales ante nuevos sismos.

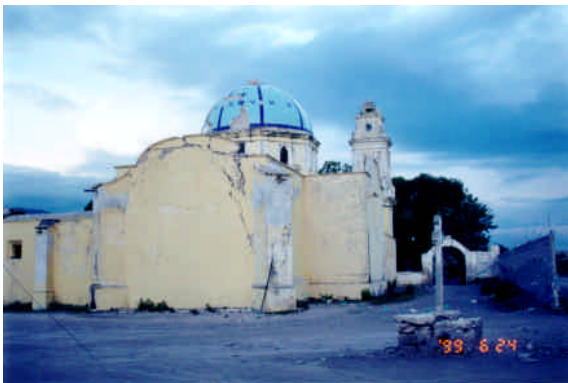
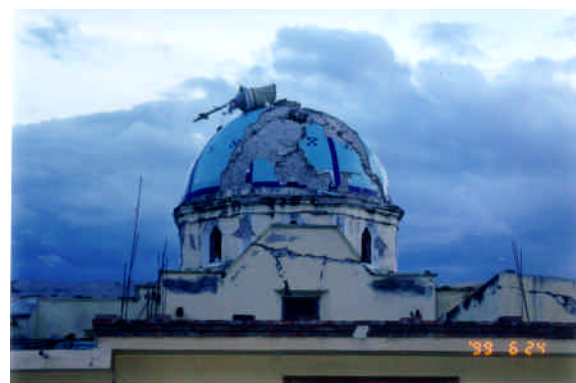
***Figuras 5.96 y 5.97 - Daño severo en el muro del ábside y de la cúpula central***

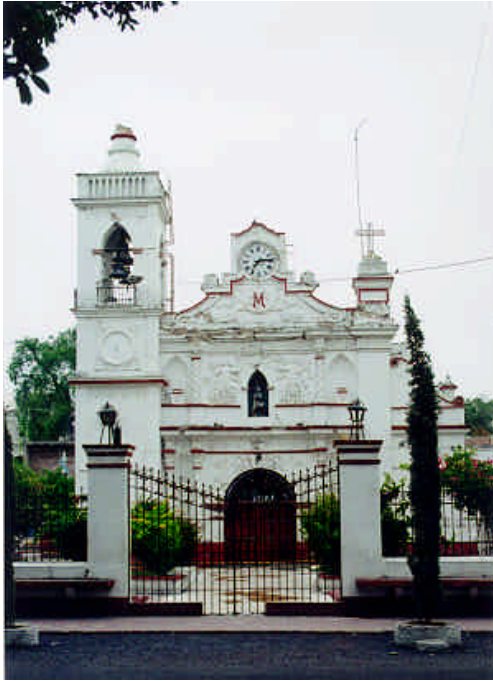
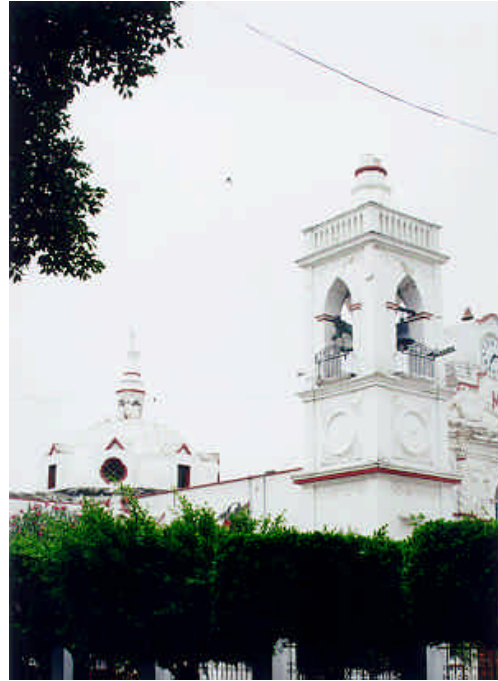
**Figuras 5.101 y 5.102 - Vistas frontal y lateral de la Iglesia del Calvario**

Los daños observados en la Iglesia del Calvario fueron grietas diagonales en el muro del lado norte de la iglesia (lado que se podía observar desde la calle) entre el contrafuerte y el cuerpo de la torre. Se apreciaron grietas en diferentes sentidos en los arcos que se encuentran en el campanario. Las grietas horizontales que se observaron en la fachada norte, coincidían con la dirección y altura de la viga utilizada para soportar la campana. El remate que se encontraba en la cúspide del campanario se destruyó. En la cúpula no se observaron grietas, no así en el cupulín y linterna que resultaron dañados en sus bases.

El frontón presentaba agrietamiento y desprendimiento de material en su base, así como algunas grietas diagonales en diferentes lugares. La almena que se encuentra en el lado sur, presentaba cizalleo en su base, aunque permanecía todavía en su lugar. En la fachada principal se produjo una grieta vertical que partía de la base del frontón y bajaba hasta la clave del portón atravesando la ventana del coro (fig. 5.103).

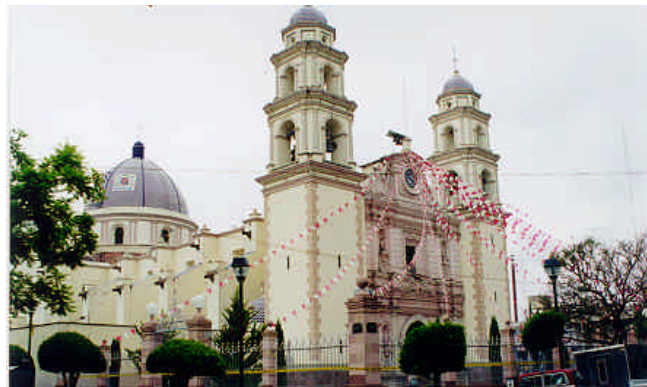
**Figura 5.109 - Vista general de la Catedral de Tehuacán**

No se tuvo acceso a la Catedral de Tehuacán; sin embargo, de la inspección que se realizó en los alrededores se observó lo siguiente. La catedral se localiza en la parte sur del zócalo de la ciudad y su eje longitudinal está orientado en dirección NS. La planta es en forma de cruz latina y cuenta con cuatro contrafuertes de forma trapezoidal formando cinco crujías. En el crucero se desprende el tambor donde descansa la cúpula y sobre ésta remata un cupulín. El tambor, de planta circular, está perforado por ocho ventanas. La fachada cuenta con ornatos de cantera labrada, nichos, una ventana y un frontón con un reloj. Tiene dos torres de igual altura con sendos campanarios de dos niveles. Los campanarios están rematados por cúpulas que descansan en un tambor octagonal, mismo que está perforado por cuatro ventanas (fig. 5.109).

De lo anterior, se considera que la estabilidad de la catedral no se encuentra en peligro, y se recomienda que se realicen las reparaciones necesarias.

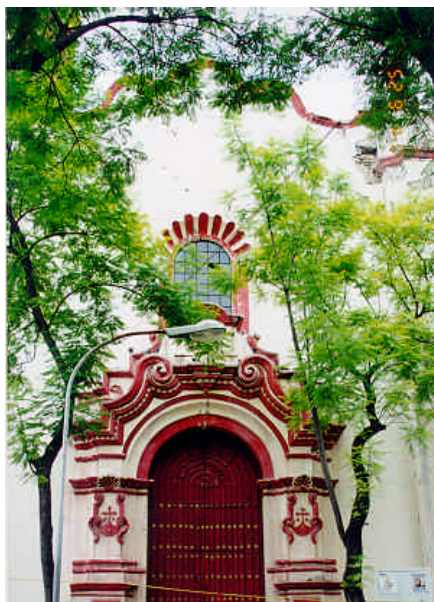
**Figura 5.112 - Vista frontal de la Iglesia del Carmen**

La Iglesia del Carmen se encuentra localizada en la esquina de las calles 2 Oriente y Reforma Norte; se encontraba cerrada al momento de la visita (fig. 5.112). La forma en planta de la iglesia es de cruz latina y su eje longitudinal está orientado en dirección EO. En los extremos presenta contrafuertes que forman tres crujeas. Del crucero arranca el tambor donde descansa la cúpula. Su fachada está compuesta por un pórtico, ventana de coro, frontón y una torre del lado izquierdo (lado norte) integrada por un cuerpo y dos niveles de campanario. El lado derecho (lado sur) sólo cuenta con el cuerpo de la torre.

De la revisión exterior realizada se observó una serie de grietas en la fachada. Una que comenzaba en la parte alta del frontón y bajaba hasta la clave de la entrada principal. Una más en toda la altura, que sigue la interfaz del cuerpo de la torre del lado sur y la portada. Se observaron grietas inclinadas en los muros del contrafuerte del crucero y desconchamiento de material en la interfaz del frontón con el cuerpo de la torre del lado sur.

De lo anterior, se considera que la estabilidad de la Iglesia del Carmen no se encuentra en peligro y se recomienda se realicen las reparaciones necesarias.

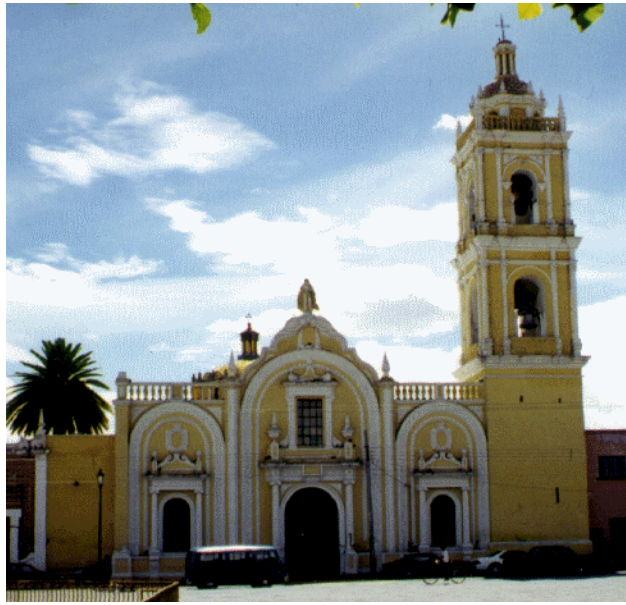
**Figura 5.113 - Parroquia de San Francisco de Asís**

La inspección se realizó por el exterior del inmueble. No se apreció daño alguno provocado por el reciente sismo, sin embargo el inmueble presenta deterioro importante por falta de conservación.

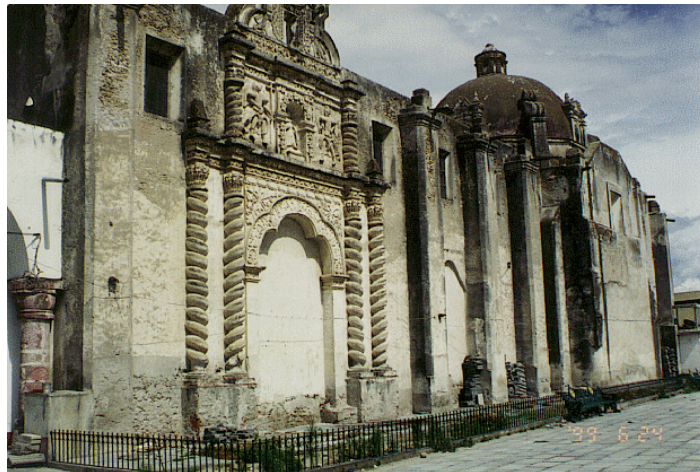
**Figura 5.114 - Capilla del Exconvento de San Francisco**

El edificio tiene planta en cruz latina. El crucero está cubierto por una cúpula principal, con cuatro pequeñas ventanas a sus lados; ésta descansa sobre un tambor octagonal y está rematada por una linterna en su cúspide. Los muros y contrafuertes están hechos de mampostería de piedra natural unidos con mortero pobre. La nave está arriostrada fuera del plano por contrafuertes rematados por almenas y otros adornos (fig. 5.114).

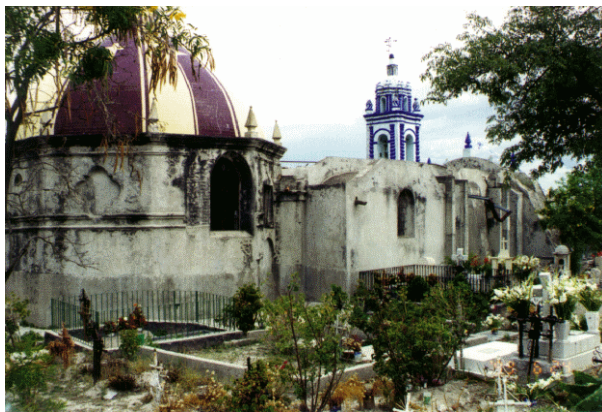
***Figuras 5.118 y 5.119 - Vista general y esquemas de fachada y planta de la Iglesia del Calvario***

Se encontró dañado el campanario con agrietamiento horizontal en una de las columnas posteriores del campanario. La cúpula principal muestra señas de grietas anteriormente reparadas. Sin embargo, no experimentó daño en este sismo.

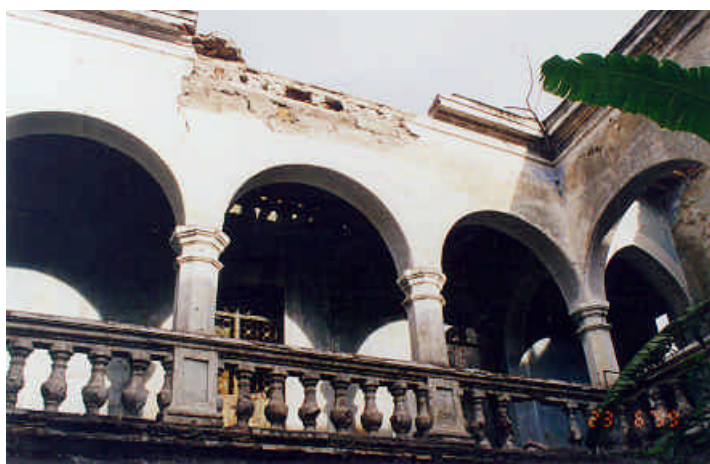
**Figura 6.2 - Detalle del estado de abandono de la vivienda Nicolás Bravo**

No obstante que la Coordinación Municipal de Protección Civil ordenó que el edificio se desocupara, al momento de la visita se encontraron algunos departamentos aún habitados. El estado general de las estructuras muestra un completo abandono, sin señas de mantenimiento reciente. Se encontraron vigas de madera del sistema de piso podridas e incluso vegetación que crece en grietas de muros (fig. 6.2).

Es difícil precisar cuáles grietas son producto del sismo de Tehuacán y cuáles existían con anterioridad. A pesar de que el recorrido parece indicar que la estabilidad de la estructura no está comprometida, no se debe confiar en la capacidad resistente de los elementos estructurales ya que ésta se encuentra muy deteriorada por el intemperismo y la falta de mantenimiento. Si bien se debe valorar su importancia histórica, es conveniente considerar la demolición del inmueble.

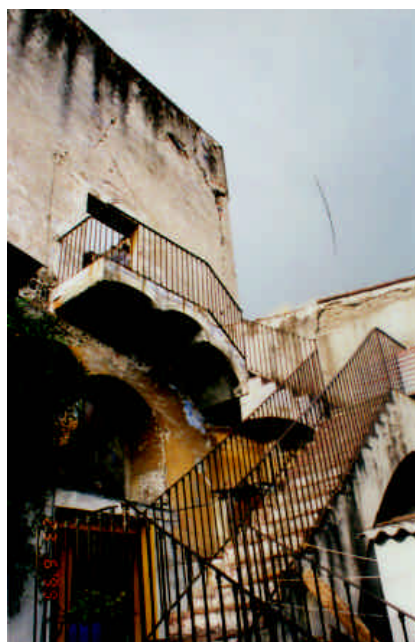
Sobre la calle 4 Norte se visitó una vivienda que colinda con el casco del Exconvento del Carmen (sección 5.3.1). Según explicaciones proporcionadas por la Coordinación Municipal de Protección Civil, ésta y las viviendas vecinas fueron construidas en terrenos que originalmente eran propiedad del convento. En el decurso del tiempo, y por razones desconocidas, parte de estos terrenos se vendió. De este modo, las viviendas colindan con restos de los edificios del exconvento (que posteriormente fue adaptado como cuartel). Durante la visita se observó agrietamiento vertical en la esquina de dos muros de mampostería de piedra de un edificio del exconvento (fig. 6.3). El tipo de daño es característico de demandas de desplazamiento importantes fuera del plano. Si bien los muros no están en peligro de desplomarse, es conveniente que se repare el daño y se rigidicen los muros para prevenir un futuro desprendimiento.

**Figura 6.3 - Detalle del daño en muros del exconvento (patio posterior de la vivienda)**

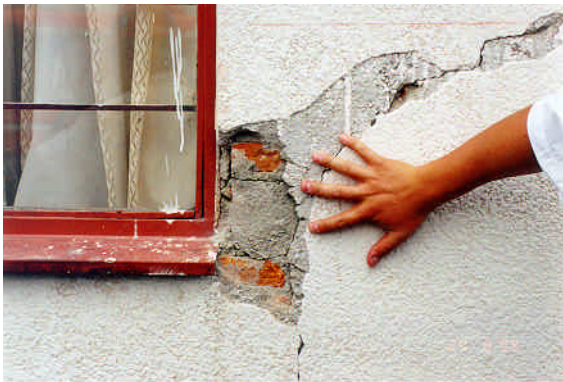
Con el consentimiento de la propietaria de uno de los departamentos de planta baja se realizó un levantamiento de los muros dañados y se retiró el recubrimiento en la esquina de un muro de fachada. En la fig. 6.10 se muestra una planta del edificio 002. En ella se ubican los muros de planta baja que resultaron dañados. En esta edificación, el agrietamiento inclinado de los muros de fachada alcanzó los elementos confinantes en esquina, penetrándolos (fig. 6.12). Como se indicó, no existen elementos confinantes en las aberturas.

**Figuras 6.11 y 6.12- Agrietamiento en elementos confinantes y en las esquinas de aberturas (eje A)**

En el interior de los muros se deben reemplazar las piezas de mampostería sueltas o aplastadas y se deben “rajuelear” las grietas principales. La colocación del refuerzo requiere del picado de la cara de muro para fomentar la adherencia.

La colocación de la malla de alambre debe hacerse sin separadores hacia el muro y debe contemplar el uso de sujetadores apropiados. Se debe procurar que la malla rodee los castillos, los extremos de muros y los lados de las aberturas. Se recomienda el empleo de clavos para madera de 5 cm de longitud para fijar a la mampostería y de clavos para concreto de 2.5 cm de longitud para la sujeción a los castillos. Se recomienda emplear no menos de 9 clavos por metro cuadrado de muro, colocados en *tresbolillo*. Alternativamente, se pueden emplear fijadores tipo Hilti o similar con arandela de 3.5 cm de diámetro colocados con pistola con carga de pólvora. Se debe evaluar la contribución de los alambres de la malla y del mortero a la resistencia.

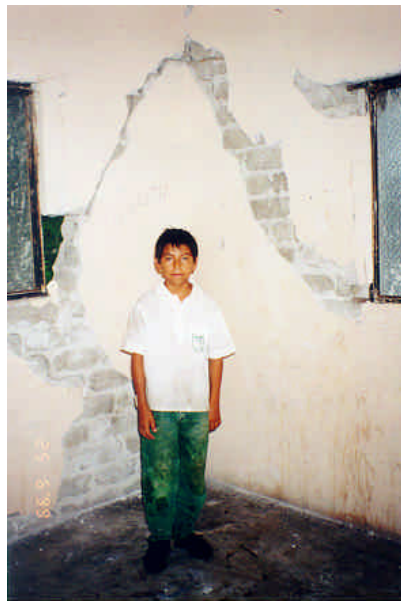
En el caso de las habitaciones de bloque de concreto, el daño se manifestó como grietas inclinadas que arrancaron de las esquinas de las aberturas hacia los elementos confinantes de las esquinas de la habitación (fig. 6.23). Sin embargo, algunas de estas grietas parecían anteriores a las observadas después del sismo de Tehuacán y probablemente se deben a asentamientos diferenciales (como los mostrados en la fig. 6.23). Como se señaló, el suelo que rodea la vivienda es blando. Se pudo apreciar la plasticidad del suelo húmedo durante la visita.

**Figura 6.23 - Agrietamiento inclinado en muros de bloque de concreto**

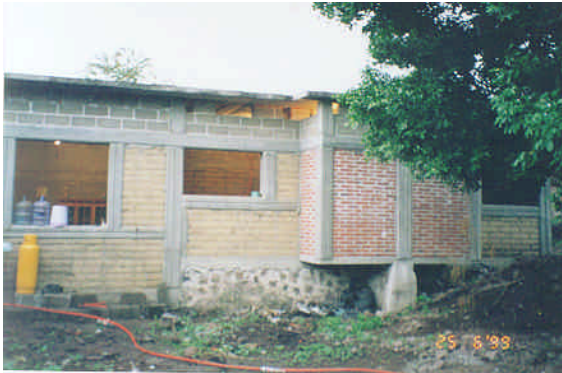
Los daños en esta estructura se concentran en los muros de adobe. Se apreciaron grietas inclinadas que arrancan de la base de los muros, cerca de las aberturas. En la fig. 6.28 se muestra un agrietamiento de este tipo. No hubo daño alguno en los muros de tabique de barro. Se aprecia que las puertas no cuentan con un adecuado confinamiento en sus orillas. Parece que esta ausencia de confinamiento en las aberturas es una práctica común en la localidad. Obsérvese también la existencia de armados de castillos de una probable ampliación.

**Figuras 6.27 y 6.28 - Cambio de material de construcción en otras viviendas y agrietamiento inclinado cercano a aberturas en muros de adobe**

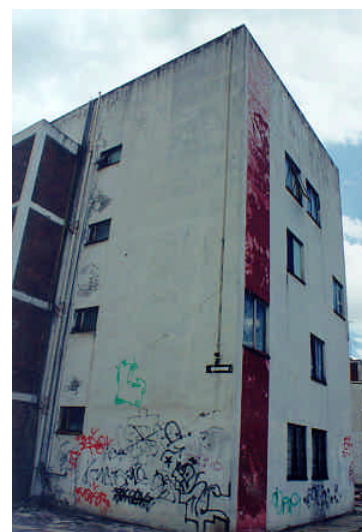
No se observaron problemas importantes provocados por el sismo. Sin embargo, la mayoría de los edificios muestra grietas debidas, en buena medida, a una falta generalizada de mantenimiento. Se observaron fisuras producto de asentamientos que se han agravado por filtraciones (figs. 6.29 y 6.30).

**Figuras 6.29 y 6.30 - Unidad Habitacional Infonavit Las Margaritas**

Se recomienda iniciar, o continuar en su caso, un programa de seguimiento del asentamiento de los edificios. Asimismo, se recomienda resanar las grietas mediante el relleno de las fisuras con mortero y reforzar los muros con un encamisado de mallas electrosoldadas recubiertas con mortero.

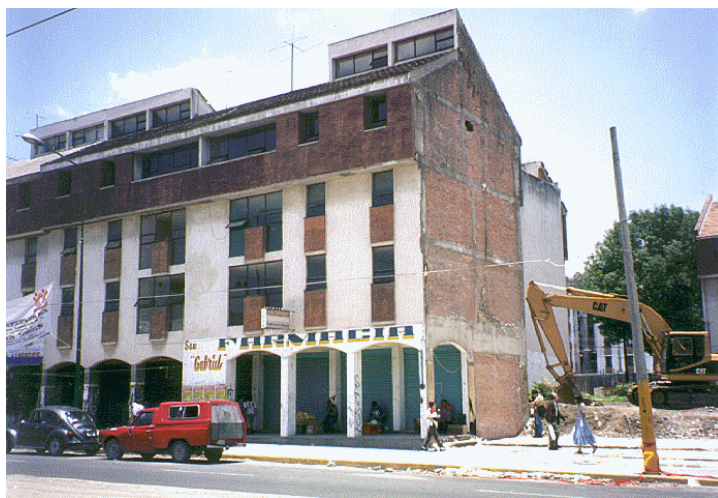
**Figura 6.32 - Vista de la fachada oeste del edificio F**

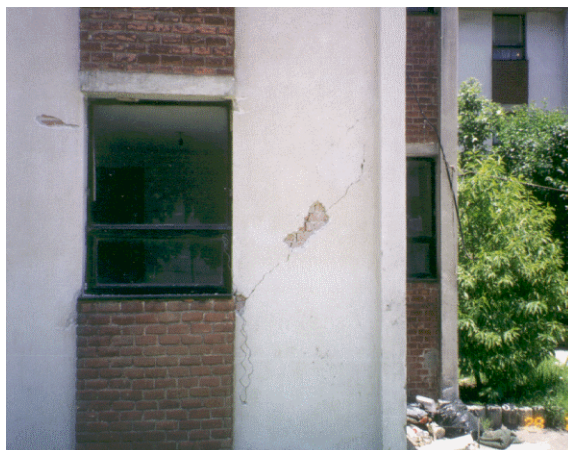
En el piso 2 se pudieron examinar cuidadosamente las cuatro viviendas, identificándose el daño generalizado de los muros en dirección NS, con anchura máxima de grietas de 2 mm (fig. 6.35). Se tuvieron algunos vidrios rotos en la fachada oeste.

**Figura 6.35 - Agrietamientos en muros del piso 1, fachada este del edificio F, una vez retirado el aplastado de yeso**

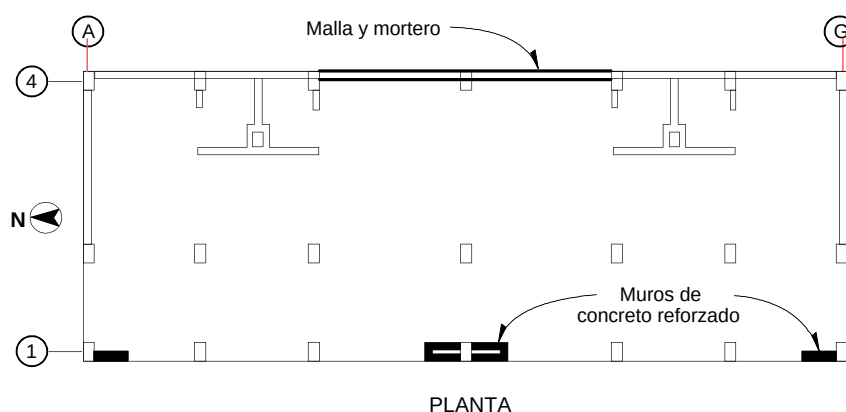
**Figura 6.39 - Opción para rigidizar el marco de fachada**

centro de la fachada, se puede aprovechar la existencia de éste para reemplazarlo por un elemento resistente que no afecte la apariencia arquitectónica. Este esquema puede ser completado con muros patín de concreto en las columnas extremas (ejes A y G) como se propone en la fig. 6.39.

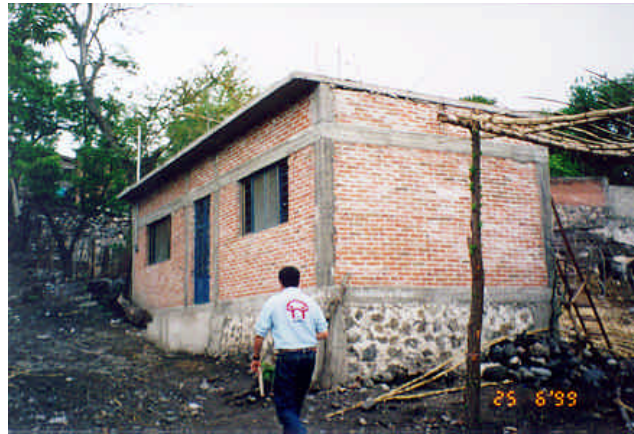
**Figura 6.46 - Vivienda vecina de mampostería confinada, sin daño**
