## EL SISMO DE TEHUACÁN DEL 15 DE JUNIO DE 1999

**CENTRO NACIONAL DE PREVENCIÓN DE DESASTRES**

Julio, 1999

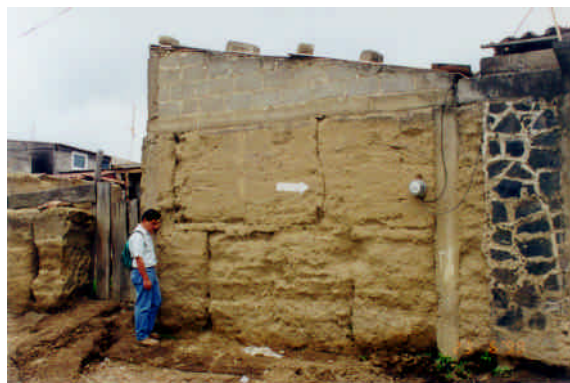
En la fig. 6.48 se muestra un muro de tapia de una vivienda que fue confinada mediante castillos y dadas contruidos más recientemente y que no presentó grietas de consideración. Es claro que, pese a las diferencias en rigideces del concreto armado y del adobe, el confinamiento fue adecuado para mantener la estabilidad ante cargas verticales, evitando el volcamiento fuera del plano ya reseñado. La ausencia de daños de consideración en viviendas con muros de tapia recubiertos con un repellado de mortero pone de manifiesto que una resistencia y una rigidez mínimas a tensión producidas por la flexión fuera del plano fueron suficientes para evitar el daño. La resistencia y rigidez a tensión del repellado evitaron el cabeceo de los bloques de la hilada superior.

**Figura 6.48 - Muro de tapia confinado, sin daño**

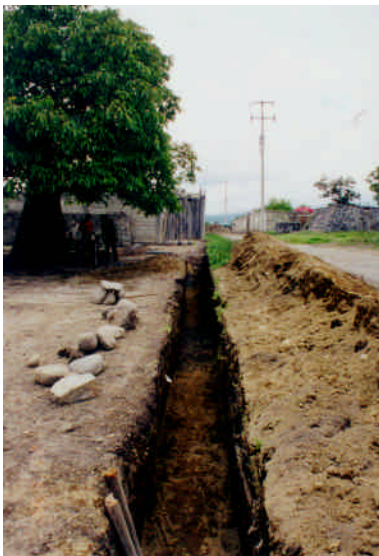
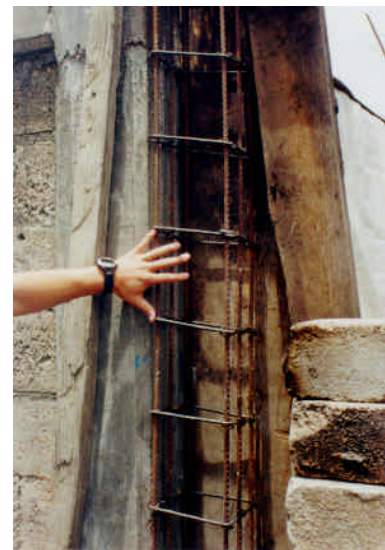
Según las observaciones realizadas, la calidad de la construcción, e incluso el concepto de la estructuración actual son adecuados. Evidencia de esto son la profundidad de los cimientos (fig. 6.51), las dimensiones transversales y armado de los castillos, así como la calidad del concreto. En una vivienda en construcción típica en el poblado (fig. 6.52) se midieron castillos con 20 cm de lado, reforzados longitudinalmente con seis barras del no. 3 y transversalmente con alambazón de 6.4 mm de diámetro espaciados uniformemente cada 20 cm. La calidad del mortero y de las juntas fue satisfactoria. El único detalle que merece más cuidado es la junta castillo-dala, en la cual es práctica local que una parte del refuerzo longitudinal de la dala atraviese el nudo por afuera del armado de los castillos.

***Figuras 6.51 y 6.52 - Detalle de cimentación y del refuerzo de castillos en una construcción en proceso***

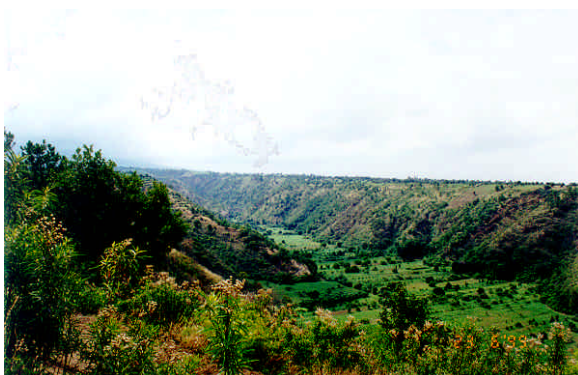
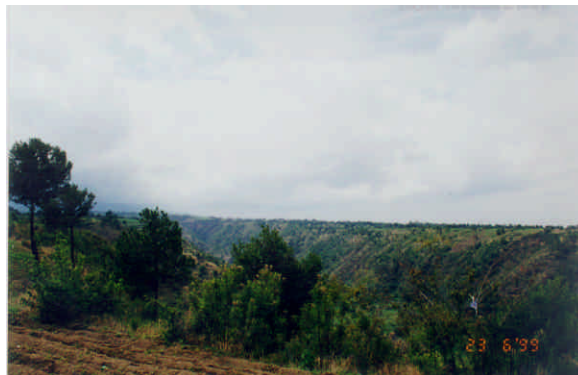
Si bien las casas dañadas fueron aquellas construidas con muros de tapia, se buscó evidencia de factores adicionales que contribuyeran al daño. Ciertamente se detectó intemperismo en el adobe, pero no para atribuirle exclusivamente las causas de los colapsos. Sin embargo, se advirtió que San Mateo Ozolco se desarrolla sobre el parteaguas de una loma que tiene rumbo sensiblemente noroeste-sureste. Esta loma está limitada hacia el este y oeste por sendas barrancas y cañadas (figs. 6.54 y 6.55). Es probable que cierta directividad en la intensidad y, especialmente, la amplificación de los movimientos por las condiciones topográficas, contribuyeran a incrementar el daño.

**Figuras 6.54 y 6.55 - Barranca y cañada que limitan a San Mateo Ozolco en dirección EO**

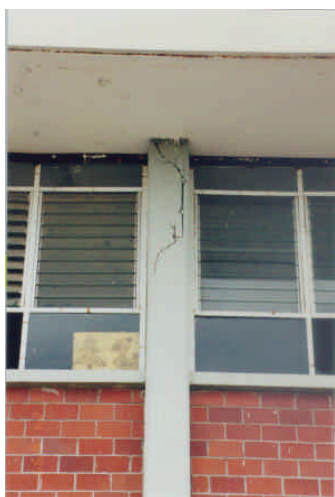
**Figuras 7.13 y 7.14 - Detalle del daño en columnas del cuerpo C (fachada sur)**

El daño típico del edificio C fueron grietas inclinadas en la mitad superior de las columnas. En las figs. 7.13, a 7.16 se muestran detalles del agrietamiento inclinado que, en general, apareció en las columnas del segundo nivel. El daño es característico de elementos de concreto reforzado con una capacidad deficiente al corte y con deterioro de adherencia. El primero es claro por el agrietamiento inclinado, mientras que el segundo lo es por el fisuramiento vertical coincidente con la ubicación del refuerzo longitudinal de las columnas. De acuerdo con las dimensiones medidas, en la dirección del daño (dirección EO o larga), la relación altura libre-peralte de las columnas fue de 7. Es decir, el comportamiento esperado no estaba regido por corte como en columnas cortas con relación menor o igual que 5. Es posible que la presencia de los antepechos de bloque de arcilla, que confinan la parte inferior de las columnas, provocara un incremento en la demanda de corte de las mismas. Esto, junto con la reducida capacidad al corte, produjo la falla registrada. El confinamiento lateral adicional con que cuenta la región inferior de las columnas evita que se presenten daños, como es evidente en las figs. 7.13 a 7.16.

En algunas de las columnas fue posible la medición de la anchura de grietas. Las correspondientes a flexión oscilaron entre 0.08 y 0.4 mm, mientras que las de corte alcanzaron los 2 cm. El tamaño de estos agrietamientos sugiere la reparación del daño mediante inyección de resinas, así como el encamisado mediante elementos de acero o concreto, una vez apuntalado el edificio. Se deberá evaluar la conveniencia de limitar las distorsiones de entrepiso a través de elementos más rígidos.

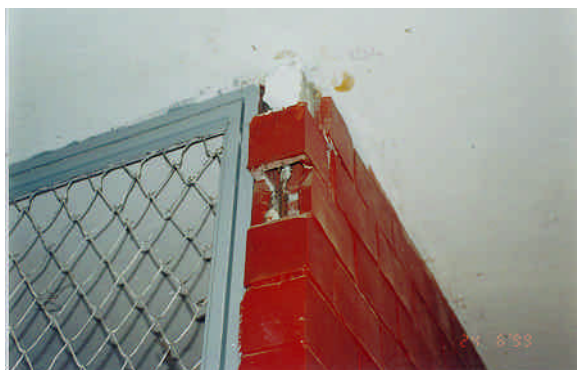
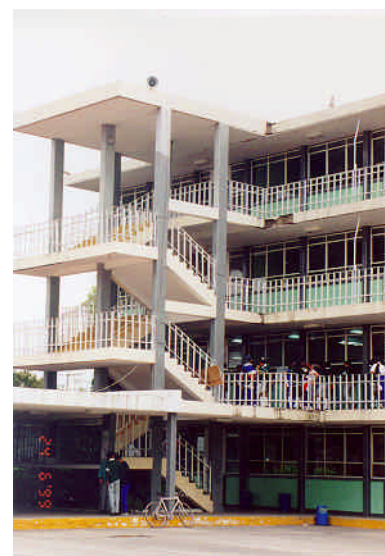
**Figuras 7.23 y 7.24 - Castillo interno sin rellenar y falta de mantenimiento en una de las torres de escaleras**

Durante el recorrido se observaron algunos defectos constructivos como la falta de concreto o lechada en castillos interiores de muros divisorios de mampostería de bloque hueco (fig. 7.23) o defectos de mantenimiento (fig. 7.24) que acentuaron el daño. Un ejemplo de esto son las regiones vecinas a las juntas entre el edificio B y las torres de escaleras que mostraban evidencia de haber sido reparadas en diferentes ocasiones, siempre cerrando la abertura de la junta mediante relleno de morteros, en lugar de limpiar la junta para permitir los desplazamientos horizontales de los cuerpos libremente y protegerla de posibles filtraciones.

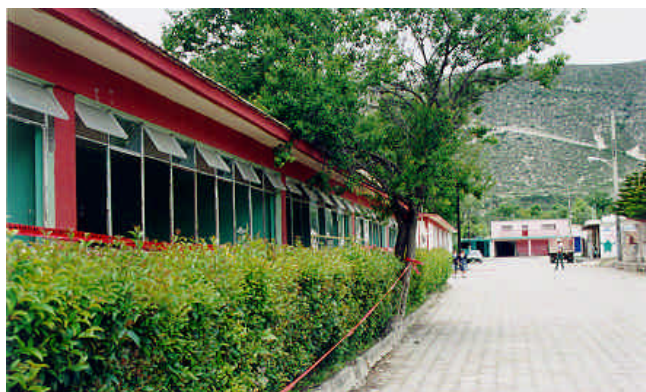
Los daños que se encontraron en esta escuela son básicamente la rotura de casi todos los vidrios de unos de los cuerpos, además del agrietamiento horizontal de una de las columnas (fig. 7.25). Se piensa que la rotura de los vidrios se generó por una mala fijación, ya que no se encontraron deformaciones permanentes en la cancelería de fierro ni en los elementos estructurales. No se encontraron problemas de *columna corta*, ni agrietamientos en ninguno de los elementos restantes.

**Figura 7.25 - Vista lateral de la Escuela Primaria José María Morelos y Pavón, observándose la rotura de vidrios**

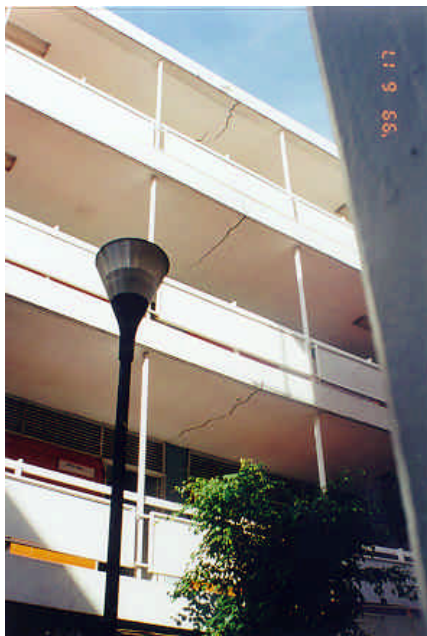
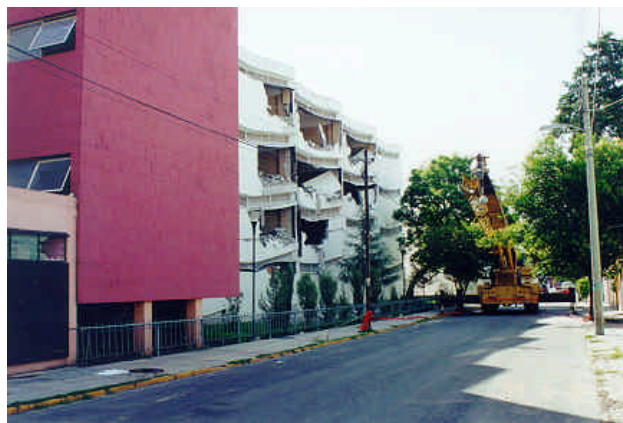
Debido al acortamiento de las columnas, el edificio se asentó diferencialmente, provocando agrietamientos de flexión en las losas donde el asentamiento diferencial era mayor (fig. 7.28), así como fisuras en columnas y trabes. Al momento de la visita, según se informó, la estructura se había asentado más, ya que nunca se tomó la decisión de apuntalarlo después del sismo. Los muros diafragma en la dirección corta exhibieron agrietamiento horizontal e inclinado. Cuando se realizó la visita, se había iniciado la demolición de algunos muros de fachada en la dirección larga (fig. 7.29). El edificio fue totalmente demolido el viernes 18 de junio según una fotografía publicada en la primera plana de El Sol de México del sábado 19 de junio.

**Figuras 7.28 y 7.29 - Agrietamiento de losas por flexión y demolición de muros de fachada**

Mientras lo anterior se hacía, se señaló la necesidad de apuntalar el edificio. Finalmente, se recomendó revisar la seguridad estructural de los otros edificios que, aunque no exhibieron daños estructurales y son más modernos, están estructurados de manera similar al edificio dañado.

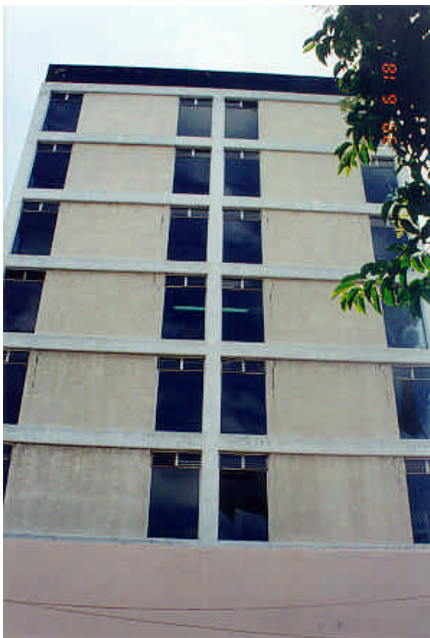
**Figuras 8.2 y 8.3 - Daño en muros de mampostería de fachada**

Los edificios exhibieron grietas inclinadas y horizontales en los muros de mampostería del cubo de servicios de la planta baja hasta el tercer piso. Todos los muros de fachada en la altura muestran grietas verticales en la junta del castillo con la mampostería (figs. 8.2 y 8.3) y algunos fisuras inclinadas. Los

sistemas de piso exhibieron algunas fisuras por flexión. No se observó daño estructural alguno que comprometa la estabilidad de la estructura.

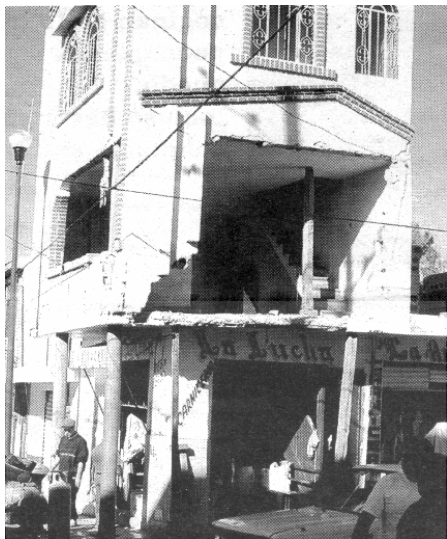
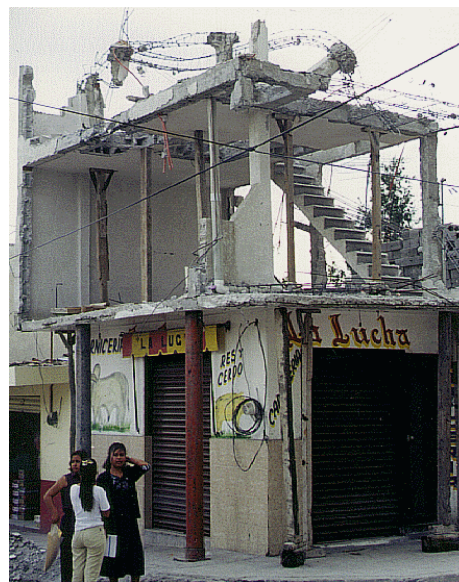
**Figuras 8.11 y 8.12 - Estructura de vigueta y bovedilla antes y después de iniciar la demolición**

Los dos niveles superiores sobresalían del límite del predio de modo que su traza invadía la banqueta en una distancia aproximada de 1 m. Los muros de fachada se desplantaron sobre la losa volada (marquesina). Los muros de colindancia eran ciegos mientras que los de fachadas tenían amplias ventanas. Al momento de la inspección, la marquesina se encontraba apuntalada (figs. 8.11 y 8.12).

El daño se puede explicar por la esbeltez del edificio aunada a posible torsión producto de la estructuración en esquina. Es probable que la inherente flexibilidad de la marquesina donde se apoyaban los muros de fachada contribuyera al pobre comportamiento. Esto provocó el escandaloso daño de los muros de mampostería del segundo nivel y motivó la inmediata decisión del dueño de demoler.

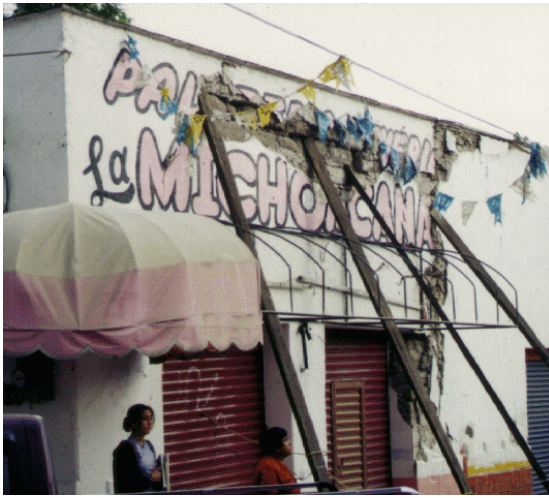
**Figuras 8.13 y 8.14 - Estructuras bajas hechas de adobe**

En frente del edificio anterior se observó una estructura de adobe dañada, de un solo nivel y dedicada al comercio. El daño fue en el pretil y en uno de los cortos muros que quedan al dejar aberturas para las entradas (fig. 8.13).

Diez metros al norte del crucero de la carnicería, otra estructura de dos niveles con muros, parte de adobe y parte de tabique, exhibió grietas verticales y una grieta horizontal en toda la anchura del segundo nivel. Se presentó daño en los muros de planta baja que dividen las aberturas para los comercios. El día de la visita se encontraron las aberturas de los comercios de planta baja rellenas con bloques de mampostería (fig. 8.14).

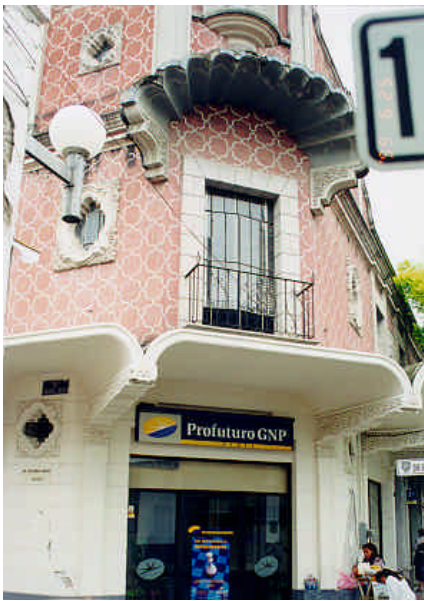
***Figuras 8.18 y 8.19 - Grietas inclinadas en muros de mampostería y a nivel de losa***

El edificio del Hotel México está en la esquina de las calles Reforma e Independencia. Además de la rotura de algunos cristales (que ya habían sido repuestos en la fecha de la visita), se observó una grieta horizontal a nivel de losa que marcó la intersección del nivel dos con el tercero (propriadamente un apéndice que se encuentra localizado en la parte sur del edificio ya que no ocupa toda la superficie). También se apreció caída de tejas del apéndice (figs. 8.18 y 8.19).

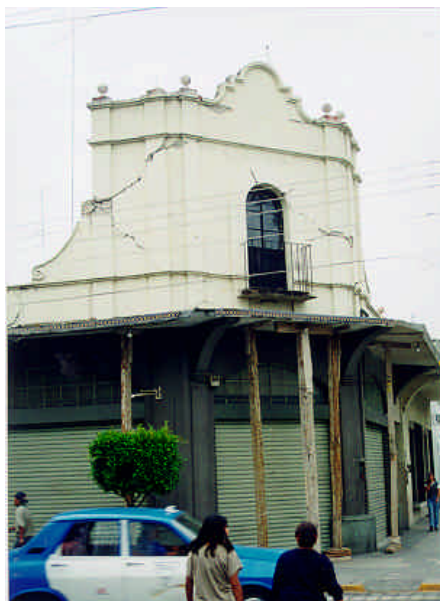
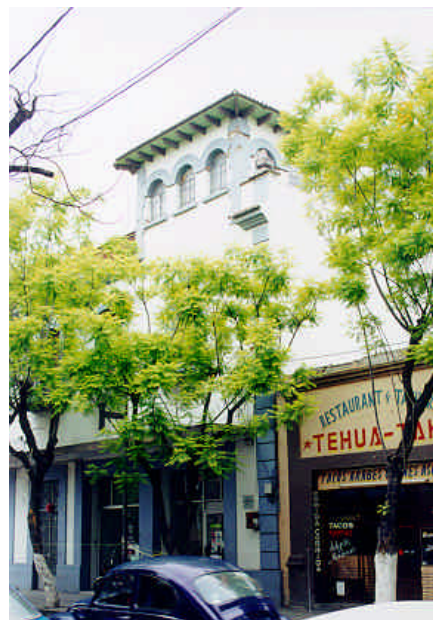
*Figuras 8.22 y 8.23 - Daño en apéndice y en impostas de arcos*

Sufrió daño en el apéndice que se encuentra en la esquina. Se agravó por la falta de confinamiento de los muros. También se apreció desprendimiento de material y una grieta en la base del frontón del apéndice (fig. 8.22).

El edificio consta de dos niveles más dos torres como apéndices en las partes norte y sur del edificio. El primer nivel está destinado a oficinas, y su estructura es marcos de concreto. En el segundo nivel se tiene una serie de ventanas que dan a la calle Reforma de modo que entre cada una de ellas existe un murete de mampostería. Los daños observados fueron grietas inclinadas en la mayoría de los muretes, así como cizalleo de las columnas de las ventanas del apéndice, tanto en la parte baja como en la imposta de los arcos (fig. 8.23).

No se considera que la estabilidad de la estructura se encuentre en peligro, sin embargo, se recomienda realizar las reparaciones necesarias confinando los elementos dañados y así evitar un daño futuro.
