## El sismo de Tecomán del 21 de enero de 2003 (Me 7.6)

DIRECCIÓN  
DE  
INVESTIGACIÓN

EL SISMO DE TECOMÁN, COLIMA DEL 21 DE ENERO DE 2003 (Me 7.6)

Noviembre, 2003

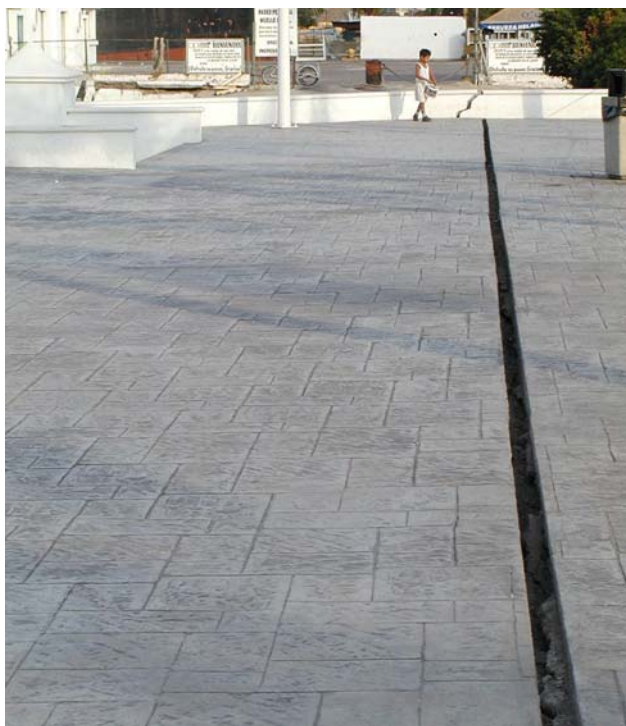
Sismos de magnitud igual al ocurrido en Tecomán el 21 de enero pasado usualmente causan daños y fallas en suelos y estructuras térreas, debido a la gran energía liberada y las consecuentes e importantes aceleraciones que sufre el terreno durante el movimiento sísmico. Tal es el caso del problema que se presentó en el malecón y muelle fiscal de Manzanillo, donde se registró un asentamiento y desplazamiento del piso hacia el mar de varios centímetros (Fig. 5.1); el cual pudo producirse por el efecto de licuación de arenas debido a las aceleraciones del terreno durante el sismo. No se conocen las aceleraciones del terreno en el sitio; sin embargo, fueron lo suficientemente grandes para provocar daños en las estructuras del muelle fiscal de Manzanillo, (Fig. 5.2).

**Figura 5.1** Desplazamiento del piso en el muelle fiscal de Manzanillo por efecto de licuación de suelos

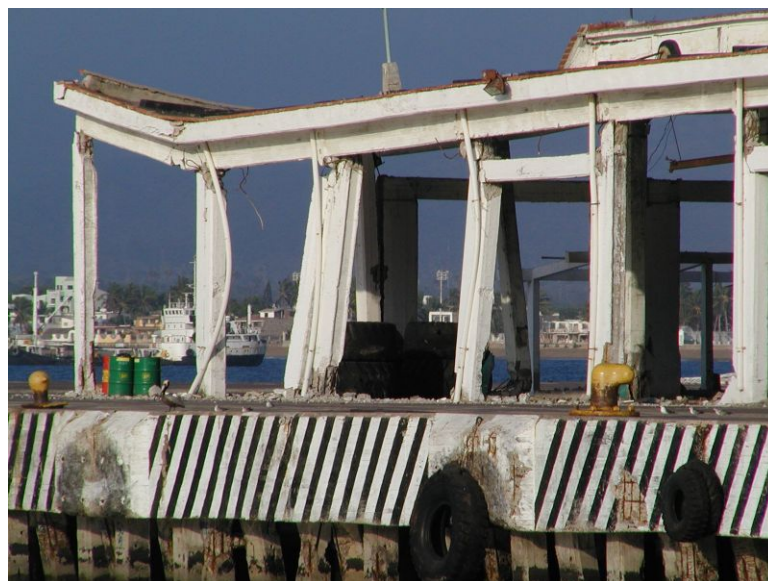
La estructura manifestaba severos problemas de corrosión del acero de refuerzo y algunos daños que fueron anteriores a este evento sísmico. El principal daño observado fue la falla de varias columnas de la parte oeste del muelle, concentrado en los extremos de las columnas, quedando una parte de la losa de techo materialmente colgando de los otros marcos cercanos (Fig. 6.1).

**Figura 6.1 Estructura sobre el muelle fiscal**

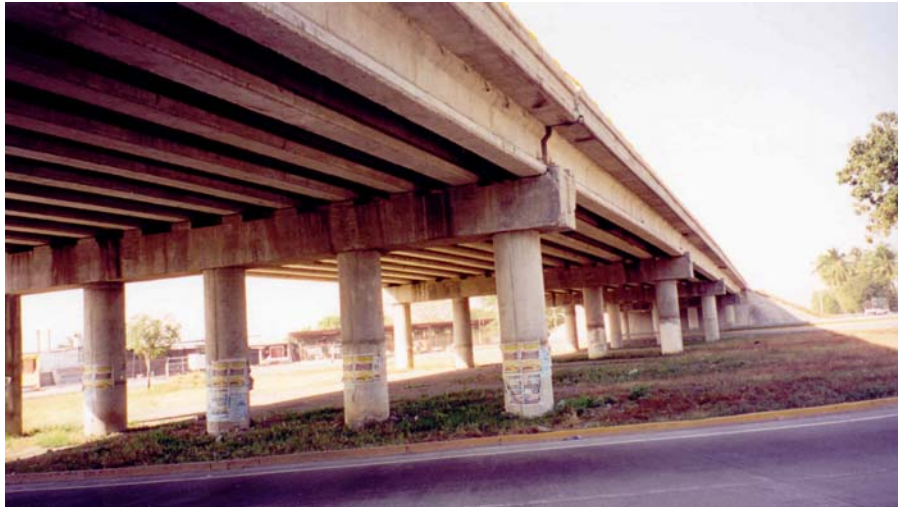
El puente “Manzanillo”, se localiza en la autopista Colima-Manzanillo, la figura 6.5 presenta una vista general del mismo. Su estructura consta de vigas prefabricadas que se apoyan en columnas coladas en sitio. Los daños que sufrió, se concentraron esencialmente en los topes, en la figura 6.6 se muestra un ejemplo.

**Figura 6.5** Vista general del puente “Manzanillo”

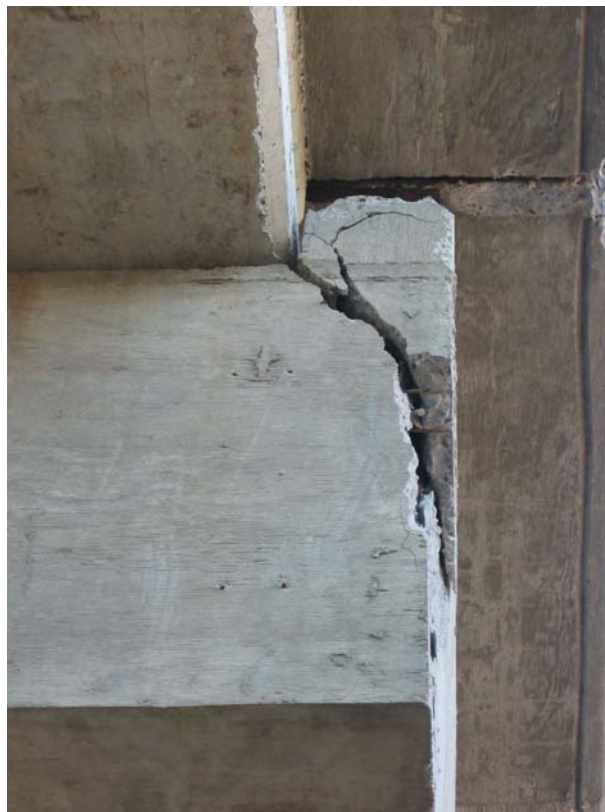
**Figura 6.6** Daño en tope del puente “Manzanillo”

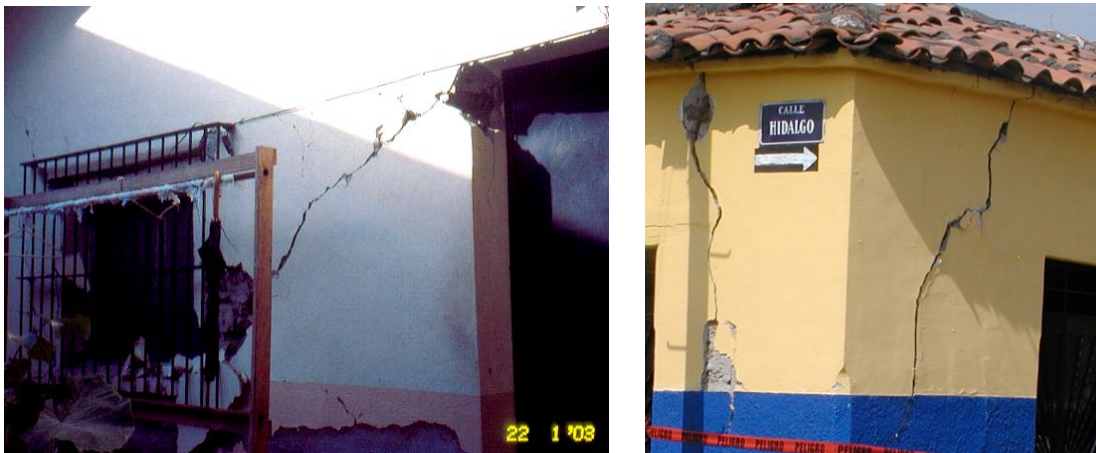
El agrietamiento inclinado representa la forma típica de falla de un elemento por tensión diagonal, presentándose cuando se excede el esfuerzo resistente a tensión del material debido a la distribución de esfuerzos a lo largo de las diagonales de muros rectangulares (ver figuras 7.6 y 7.7) Esta distribución se produce en muros asociada a fuerzas horizontales de cortante, como las que producen los sismos.

**Figura 7.6** Agrietamiento inclinado

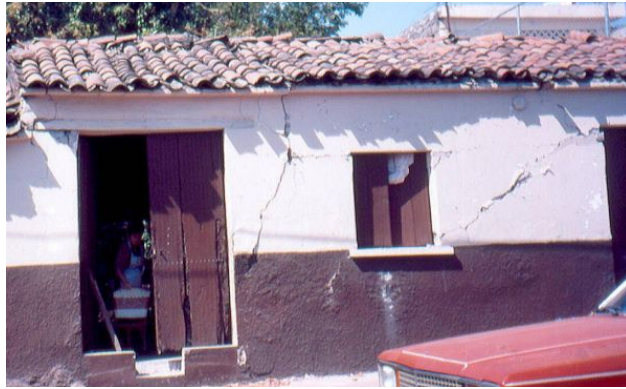
**Figura 7.7 Agrietamiento inclinado**

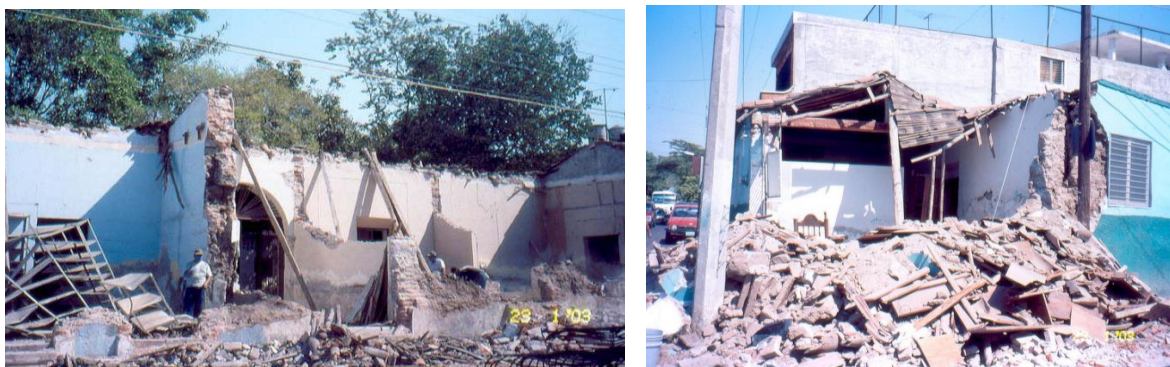
Se presentaron numerosos casos de colapsos parciales de viviendas así como de colapsos totales. Fue común observar que los muros que principalmente colapsaron fueron los de las fachadas, tanto en viviendas de una sola fachada como en inmuebles de esquina. Se explica esta situación por dos razones, primero porque estos muros contaban con numerosas aberturas para puertas y ventanas reduciendo el área de los mismos, y por otro lado, debido a la libertad de oscilar fuera de su plano a diferencia de los muros de colindancia con otras construcciones los cuales, en cierta forma, estaban restringidos al apoyarse unos contra otros.

**Figura 7.11** Colapso de viviendas de adobe

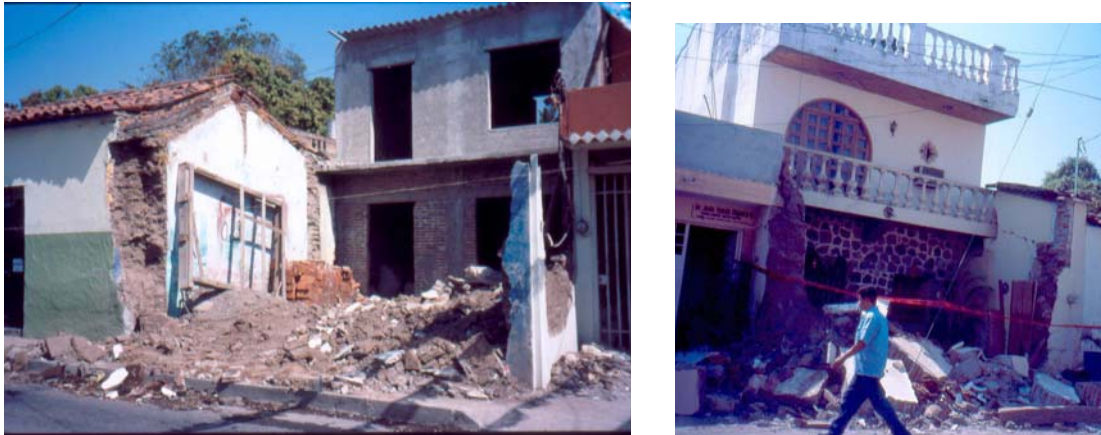
centro deben guardar su apariencia tradicional. Sin embargo, a pesar de que el requisito se cumple, en muchas ocasiones se tiene una vivienda nueva detrás de la fachada principal construida con otro tipo de material como tabique rojo recocido. En la figura 7.13 se observa como la construcción de adobe colapsó mientras que la de mampostería confinada construida más adentro mostró buen comportamiento.

**Figura 7.13** *Ejemplo de la nueva construcción mediante mampostería confinada en el interior del predio en contraste con el colapso de otra casa o barda de adobe al frente*

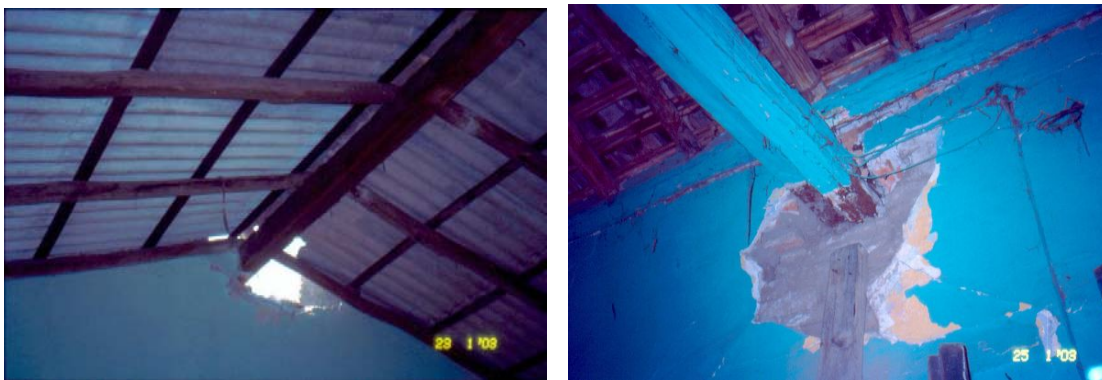
Se observaron también daños locales como fue el aplastamiento del adobe de apoyo de las vigas de los sistemas de techo (Fig. 7.14). El sistema de la techumbre, como se ha mencionado, consta de vigas de madera en las que se apoya la cubierta de teja o lámina acanalada. La viga en la cumbrera corre a lo largo de la vivienda y se apoya en la punta del triángulo en los muros cabeceros, así como en puntos intermedios mediante un poste vertical que transmite la carga a las vigas y éstas a los muros laterales.

**Figura 7.14** *Daño local en el apoyo de las vigas del sistema de techo*

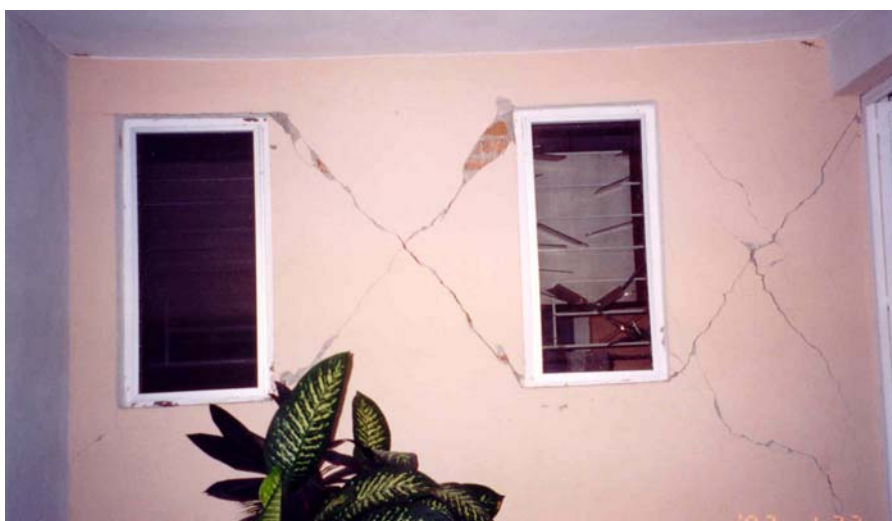
En la figura 7.16 se muestra un ejemplo del daño típico en muros de mampostería confinada originado en la dirección con menor densidad de muros y en la figura 7.17 se puede observar el daño provocado en detalles constructivos indeseables como: falta de confinamiento en aberturas, la abertura del muro para el aire acondicionado o la ranura para instalaciones.

**Figura 7.16** Daño típico en muros de mampostería confinada

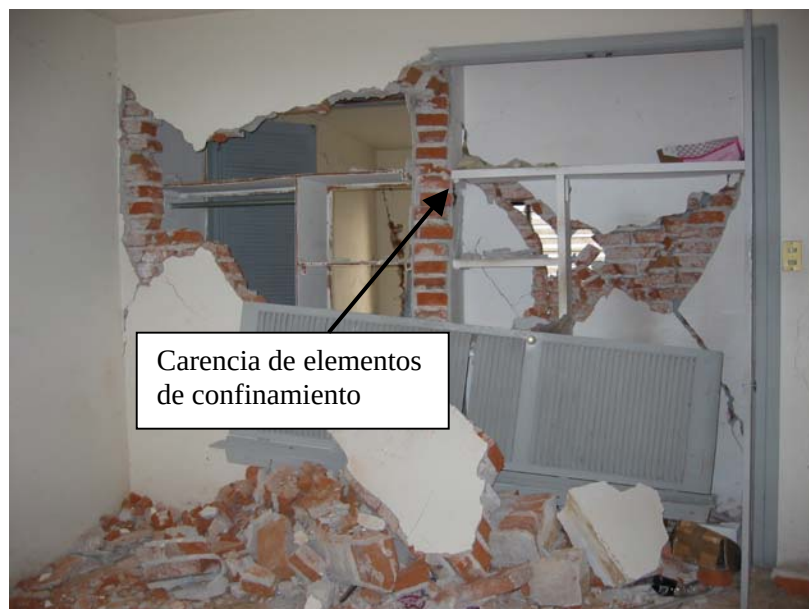
Los daños ocasionados por el sismo se presentaron con mayor severidad en la dirección longitudinal y en la planta baja, en la figura 7.21 se aprecia el daño en uno de los muros de este nivel. En los niveles superiores, de esa misma dirección, se observó una disminución considerable de daño. En la dirección transversal se apreció un nivel de daño muy ligero. Una de las razones que explica este fenómeno es la menor densidad de muros en la dirección longitudinal respecto a la dirección transversal.

**Figura 7.21 Daño severo en un muro de la dirección longitudinal de la planta baja del edificio**

Aun cuando el nivel de daño que se observó en este edificio fue severo, existe la posibilidad de rehabilitarlo; un procedimiento puede ser, agregar los castillos que sean necesarios, reponer los muros colapsados y reparando los agrietados, en ese sentido es probable que al menos los muros de los dos primeros niveles de la dirección transversal tengan que ser rehabilitados empleando malla de alambre soldado. Es posible que, además sea necesario sustituir algunos muros de mampostería por muros de concreto reforzado, que ayuden a solucionar el problema de la escasez de muros de carga en la dirección longitudinal.

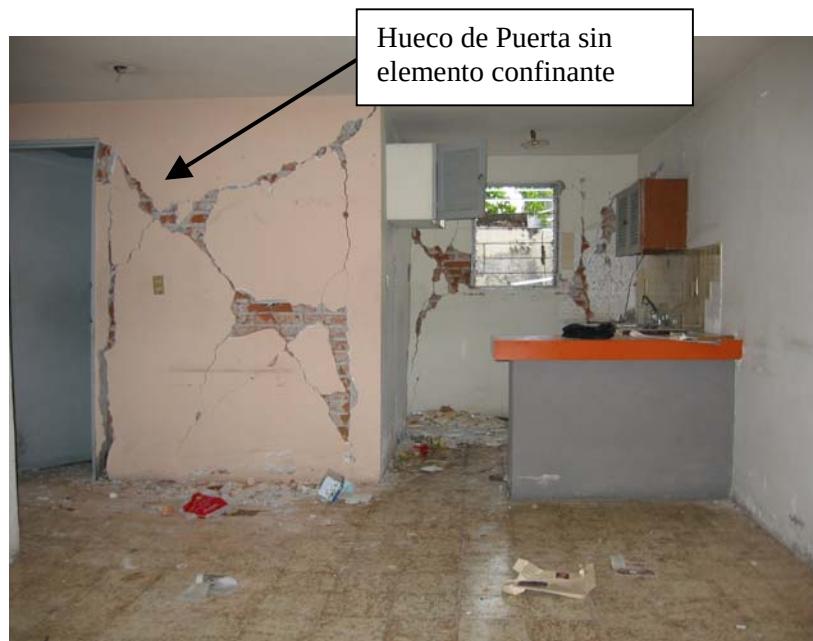
Otra causa que contribuyó al severo daño que sufrió esta construcción, está relacionada con el deficiente confinamiento de los muros. Las figs. 7.22 y 7.23 muestran este aspecto para dos muros de la dirección longitudinal.

Hueco de Puerta sin elemento confinante

**Figura 7.22 Falta de confinamiento en un muro interior de planta baja**

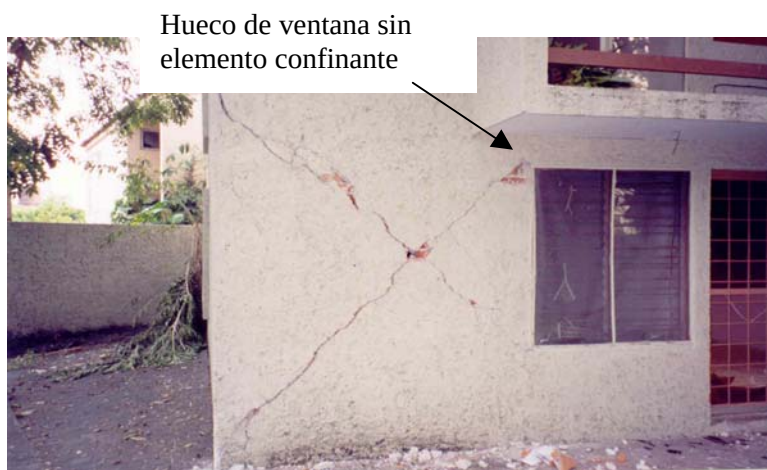
Hueco de ventana sin elemento confinante

**Figura 7.23 Falta de confinamiento en un muro un muro de fachada**

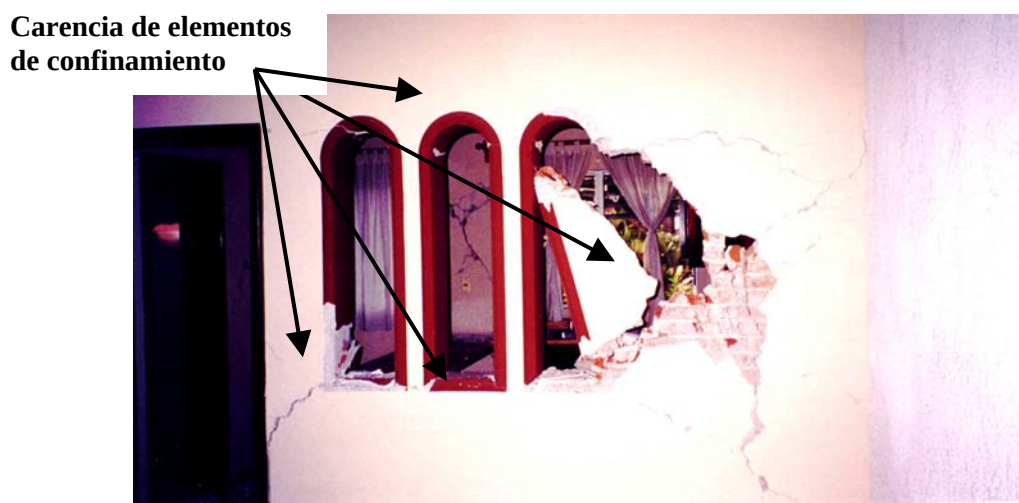
El daño en el primer nivel se aprecia en la figura 7.30 que presenta una vista interior de los muros dañados de la fachada posterior; la figura 7.31 presenta el caso de otro muro en la dirección longitudinal dañado; en ambos casos, es evidente la falta de elementos confinantes. La concentración de daño en el primer nivel se relaciona a que se observó un cambio de sección considerable en las columnas, lo que ocasiona un cambio brusco en la rigidez lateral de la estructura.

*Figura 7.31 Vista del daño de un muro interior de la dirección longitudinal*

El daño que se observó en el edificio aunque es severo sobre todo en el primer nivel del edificio, se puede reparar rehaciendo los muros parcialmente colapsados, asimismo se deben agregar elementos confinantes donde sea necesario y finalmente, los muros agrietados se pueden rehabilitar colocándoles malla de alambre soldado.

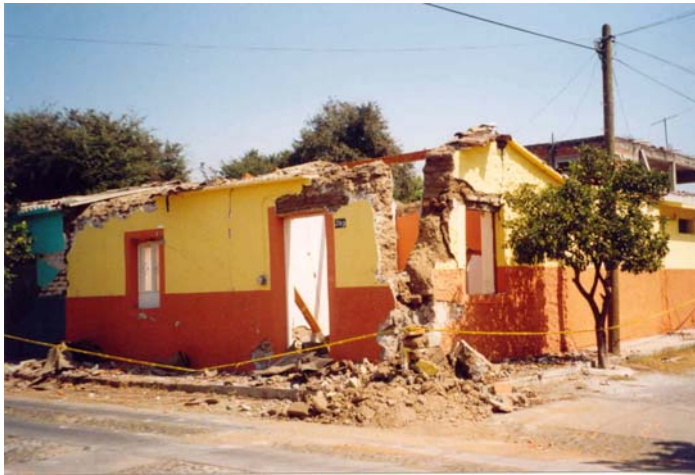
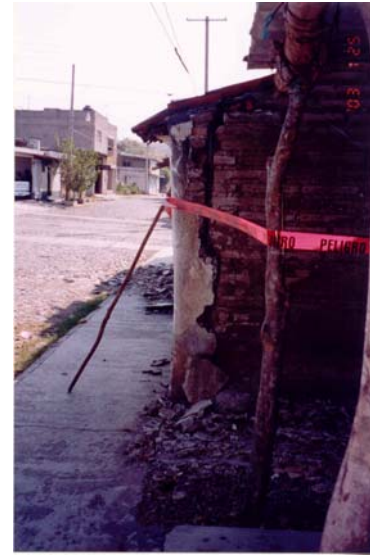
Las características del daño en este tipo de estructuras es consistente con lo reportado para este tipo de edificaciones en diferentes eventos sísmicos en el continente americano; la falta de elementos confinantes y de liga en las esquinas de muros ortogonales que provoca un movimiento independiente del conjunto de muros además de contar con una rigidez y resistencia baja ante fuerza ejercidas perpendiculares a su plano. Esta falta de liga entre los muros provoca agrietamiento y separación del adobe en las zonas de esquina de las estructuras (Fig. 7.33). El movimiento

**Figura 7.33** Daño en edificaciones de adobe sin liga entre muros ortogonales

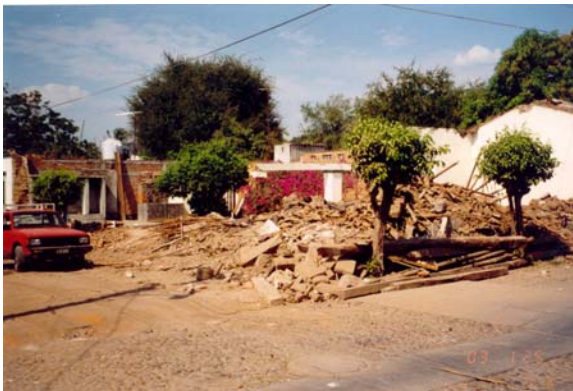
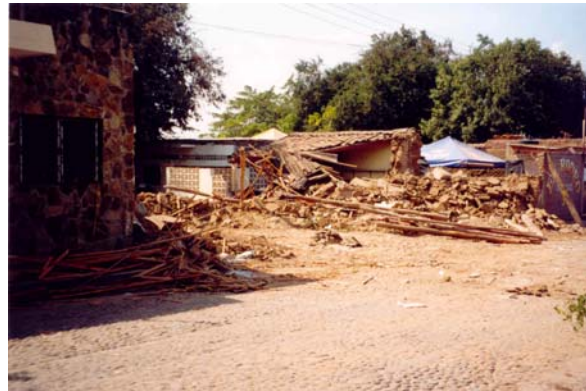
independiente de los muros fuera de su plano ocasiona que el sistema de techumbre pierda el apoyo vertical, y la escasa liga que esta techumbre pudiera proporcionar al conjunto de muros, finalmente se traduce en la caída de éstas y el desplome o colapso de los muros (Fig. 7.34).

**Figura 7.34** Daño total en edificaciones de adobe por ausencia de liga entre los muros

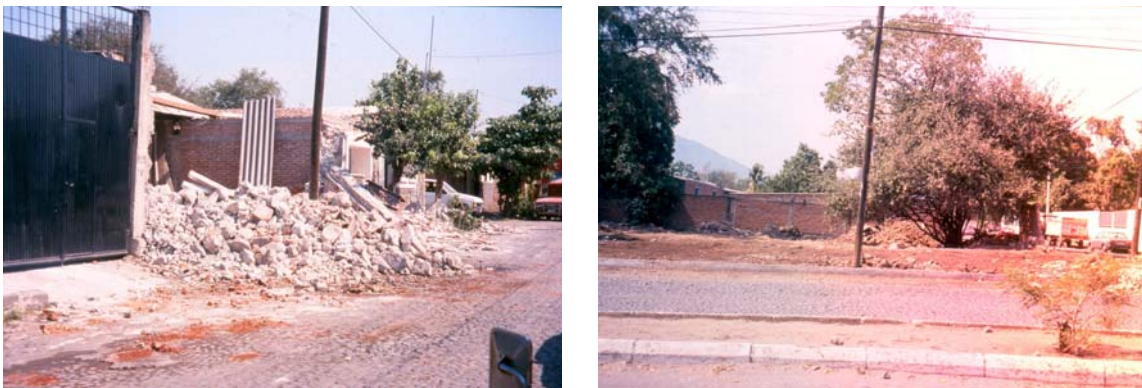
Debe señalarse que al momento de la visita, efectivos del Ejército Mexicano ya habían demolido algunas construcciones y estaban en proceso de demolición en otras, que a juicio del ayuntamiento ya no tenían forma de repararse, por lo que en cierto lugares sólo se observaron escombros y en otros la superficie donde había estado la vivienda estaba completamente limpia (Fig. 7.35).

**Figura 7.35 Escombros generados por la demolición de las viviendas**

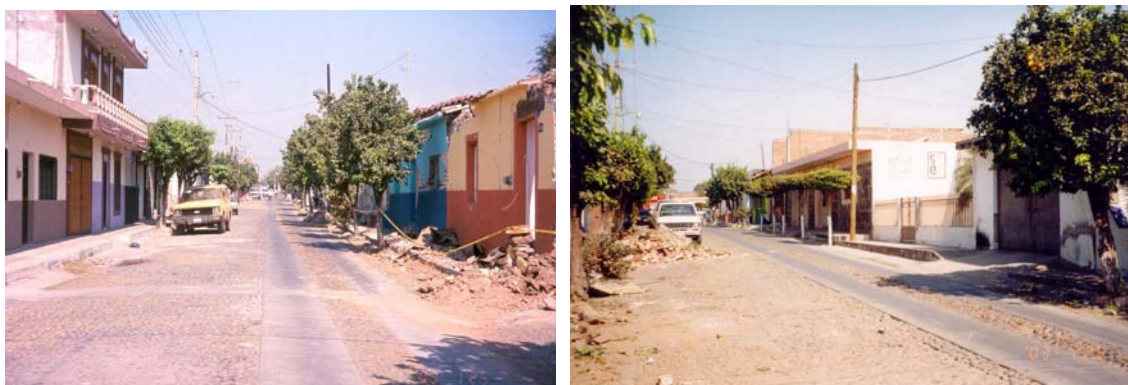
Por otro lado, las construcciones de mampostería confinada no presentaron daño (Fig. 7.39) tan sólo en algunos casos se presentaron ligeros desprendimientos de acabados. En la figura 7.39 y 7.40 se puede apreciar el contraste entre la ausencia de daño en las construcciones de mampostería confinada y las construcciones de adobe.

**Figura 7.39 Ausencia de daño en construcciones de mampostería confinada**

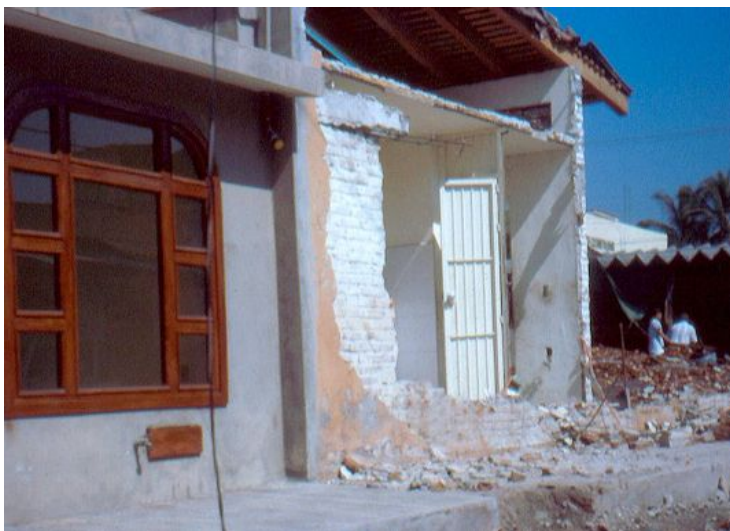
(a)

En la figura 7.45a se muestra la caída de un muro de mampostería y en la figura 7.46b se muestra el daño en una vivienda con escasa cuantía de muros en su primer nivel.

**Figura 7.45** Colapso de muro de mampostería y daño en otra edificación, Tecomán, Colima

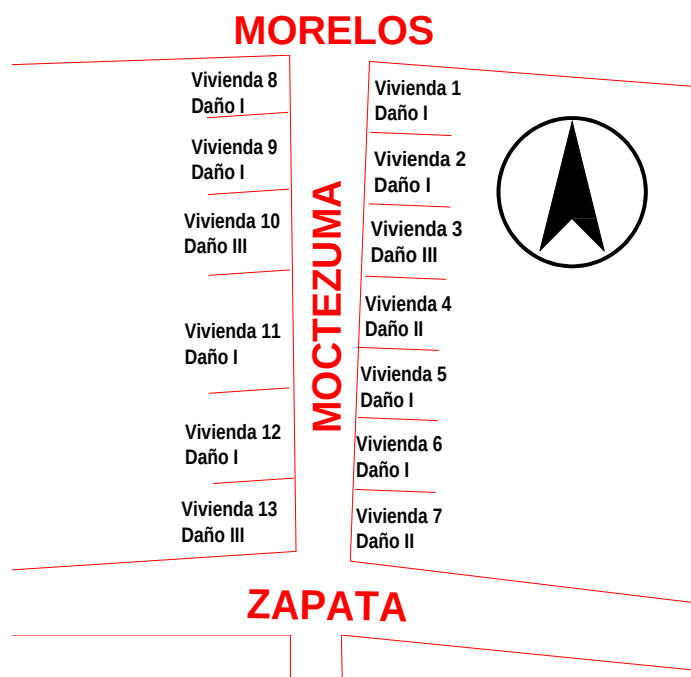
Con ayuda de funcionarios municipales, se seleccionó una calle representativa del daño que se presentó en la zona urbana. En la figura 7.47 se muestra con detalle un croquis de localización de las viviendas visitadas. En la misma figura, también se indica el nivel de daño que, a juicio de los autores, presentaban. El daño se clasificó en tres tipos:

**Figura 7.47** Ubicación y nivel de daño de las viviendas visitadas en Ixtlahuacan

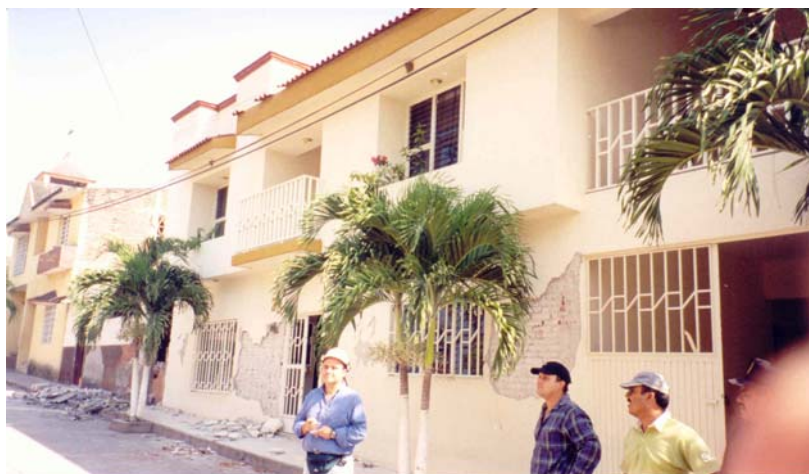
Con el fin de ejemplificar el daño en las viviendas visitadas, en la figura 7.48 se muestra la vivienda 11 con daño tipo II, la figura 7.49 muestra el interior de la misma.

**Figura 7.48** Vivienda número 11 con nivel de daño tipo II

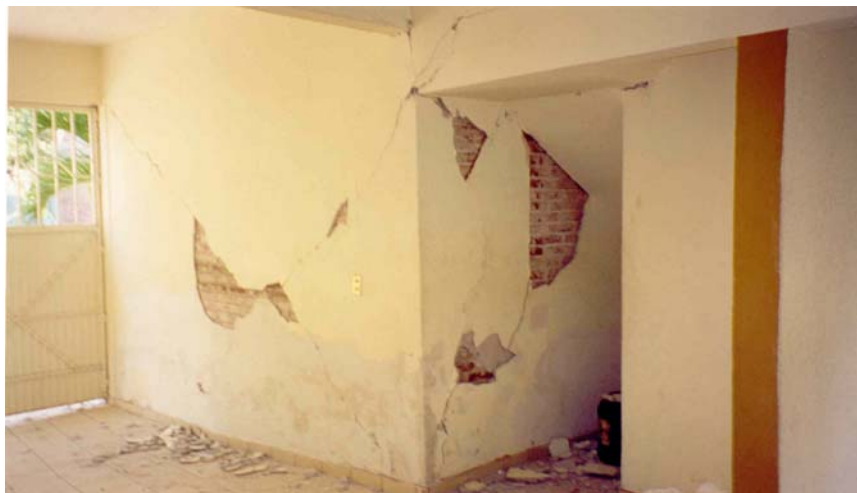
**Figura 7.49 Muros dañados en el interior de la vivienda no. 11**

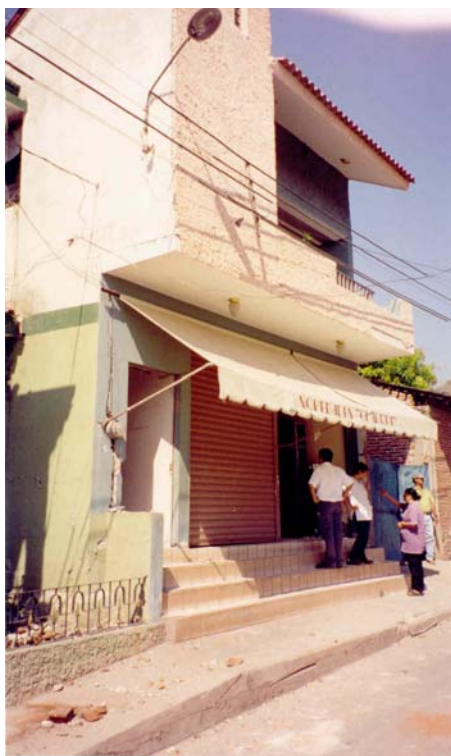
Una muestra de daño tipo III son las viviendas número 3, 10 y 13. Las figuras 7.50 y 7.51 muestran una vista exterior de la vivienda número 10 y el daño en los muros interiores de la misma; se trata de una construcción de muros de carga de mampostería deficientemente confinados. Se observa, en la figura 7.51 que gran parte del daño se debió, precisamente, a la falta de elementos confinantes.

**Figura 7.50 Vista exterior de la vivienda 10**

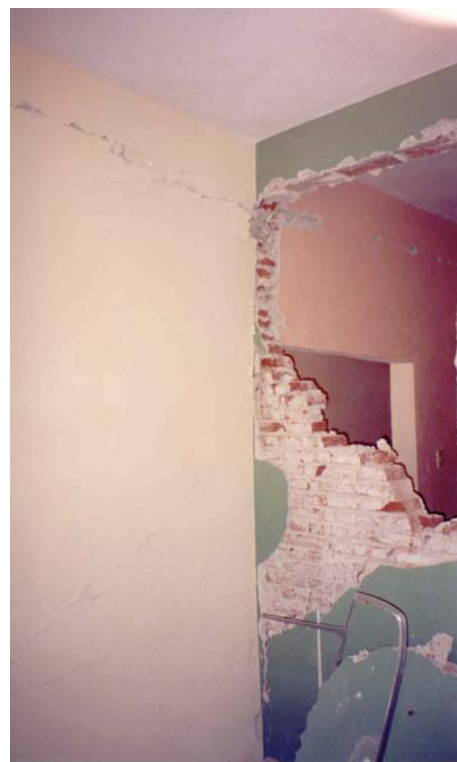
**Figura 7.51 Daño en muros interiores de la vivienda 10**

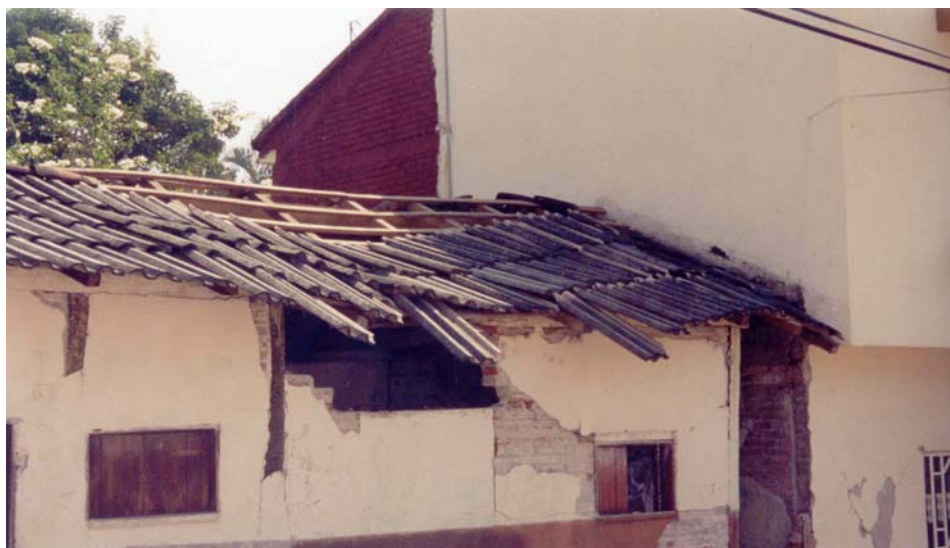
Las viviendas número 3 y 13, son viviendas de mampostería simple en las que se sustituyeron los elementos confinantes de concreto (dadas y castillos) por barrotes de madera. Las figuras 7.52 y 7.53 muestran ambas viviendas, es evidente, en los dos casos, el deficiente desempeño sísmico de la mampostería y es claro que los barrotes de madera no son suficientes como para sustituir a los elementos confinantes de concreto. En la vivienda número 3, se observa además, que la mala sujeción de las tejas provocó su movimiento y la caída de gran parte del techo.

**Figura 7.52** Vivienda número 3 con daño tipo III

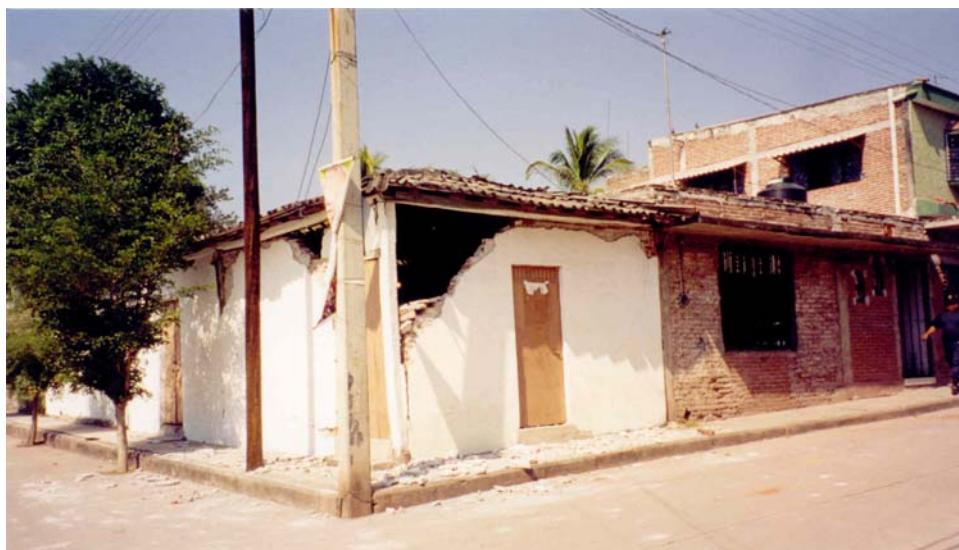
**Figura 7.53** Vivienda número 13 con daño tipo III

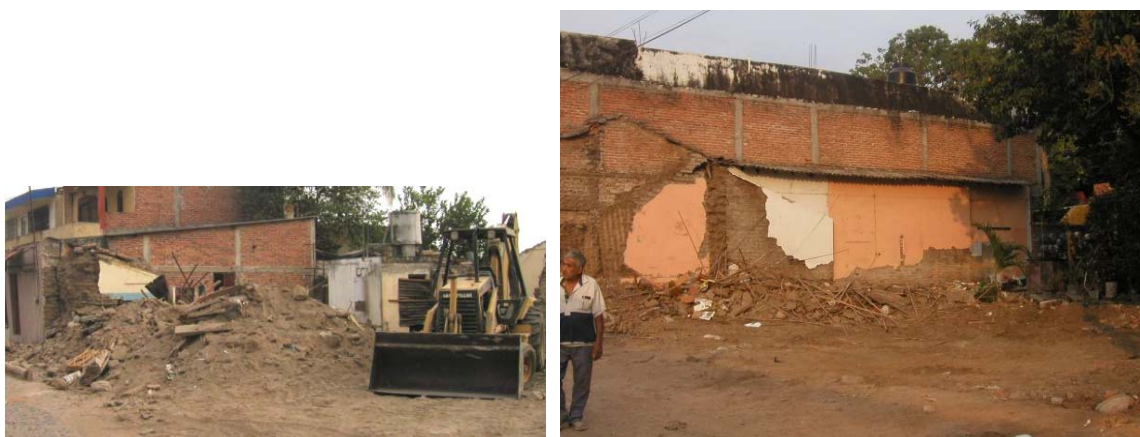
En la figura 7.56 se muestra un ejemplo de los amplios lotes que fueron dejados tras el retiro de escombros de decenas de viviendas dañadas. Presumiblemente se trataban de colapsos totales en vivienda de adobe, pero, en el probable caso de estructuras no colapsadas, no se pudo corroborar el nivel de daño para el cual pudieron haberlas considerado irreparables y procedido a su demolición.

**Figura 7.56 Retiro de escombros de viviendas dejando predios vacíos, Villa de Álvarez, Col.**

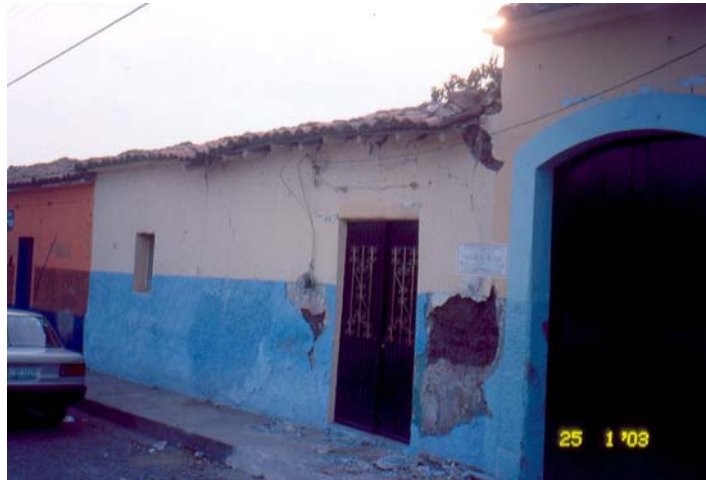
En la figura 7.57 se muestra la geometría típica de la vivienda de adobe en la zona urbana, con techo a dos aguas, principalmente de teja de arcilla, y de menor uso de lámina acanalada. Es común que compartan muros cabeceros entre viviendas consecutivas a lo largo de la cuadra. En dicha figura se ejemplifica el tipo de daño ligero con desprendimiento de recubrimiento y algunos agrietamientos verticales e inclinados.

**Figura 7.57 Daño ligero en vivienda de adobe**

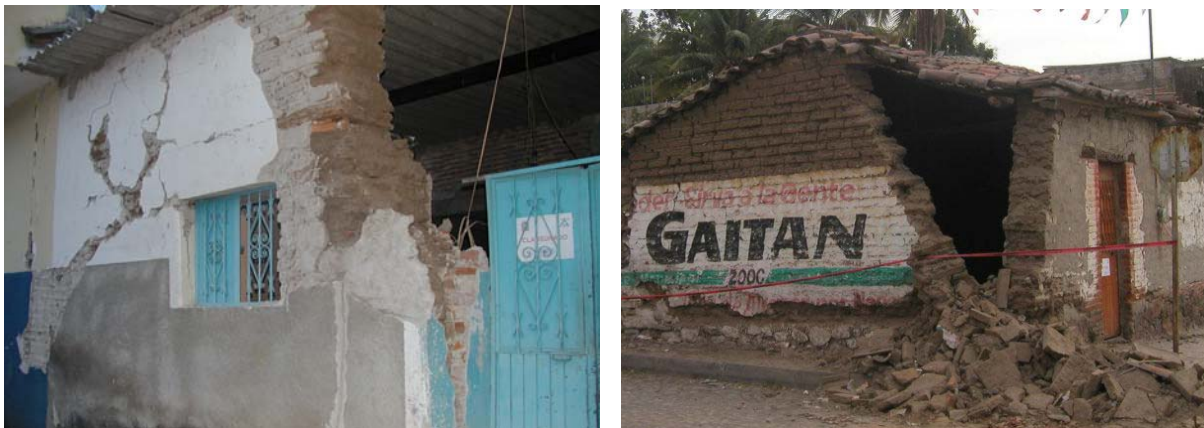
En la figura 7.58 se muestra el tipo de daño con colapso parcial en zonas vulnerables como dinteles de puertas y ventanas o el colapso de la esquina. El espesor de los muros de adobe observado oscila entre 40 y 50 cm. Nótese también la presencia de agrietamientos inclinados en segmentos de muro entre aberturas o entre el extremo de la vivienda y las aberturas. El agrietamiento inclinado en muros de adobe, así como las grietas verticales en las esquinas representaron los tipos principales de daños observados en estructuras de este material.

**Figura 7.58 a) Daño severo con colapso parcial, b) Colapso de esquina en vivienda de adobe**

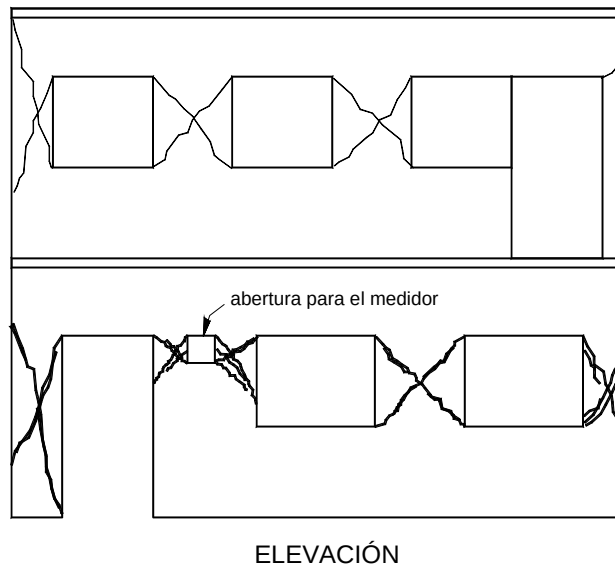
En la figura 7.60 se muestran más ejemplos del daño en mampostería simple. Las fachadas típicas observadas poseen aberturas para puertas, ventanas, y en algunos casos unas pequeñas aberturas para el medidor del suministro eléctrico. Se observó que incluso pequeñas aberturas para el medidor o ventilas debilitó el segmento de muro en la que se ubica, generando una trayectoria débil por donde se extendió el agrietamiento (Fig. 7.61).

**Figura 7.60 Geometría y patrón típico del agrietamiento en muros de fachada con aberturas**

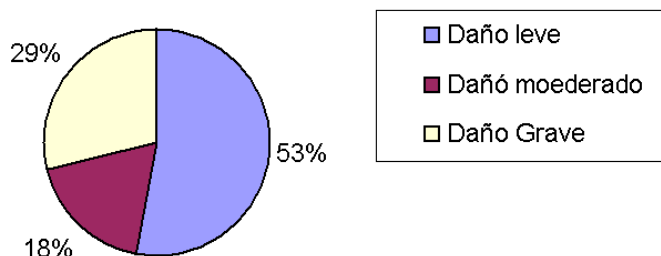
La distribución observada de las viviendas dañadas se concentró en mayor porcentaje en las comunidades rurales. En la figura 7.64 se muestra la distribución del nivel de daño en las viviendas afectadas.

**Figura 7.64** Distribución de daños en viviendas del Estado de Jalisco

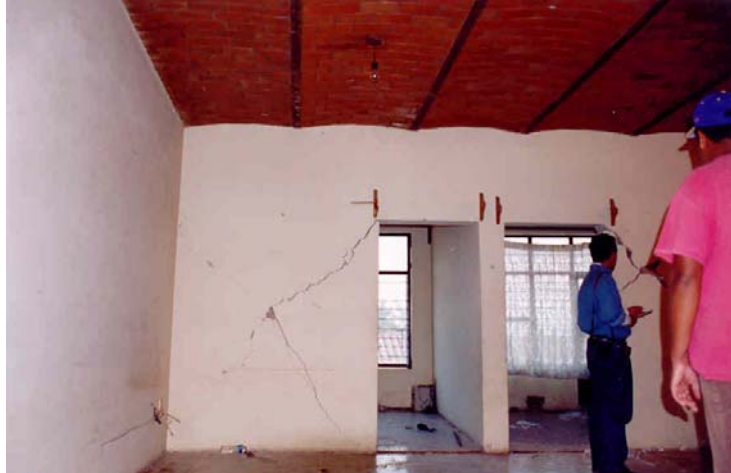
También, resultaron dañadas seriamente las construcciones de dos pisos de mampostería simple y aquellas donde se construyó con mampostería confinada con elementos de concreto reforzado pero sobre un primer nivel con muros de adobe sin refuerzo (Fig. 7.74).

**Figura 7.74** *Agrietamiento en mampostería confinada con elementos de concreto reforzado de segundos niveles sobre un primer nivel con muros de adobe sin refuerzo*

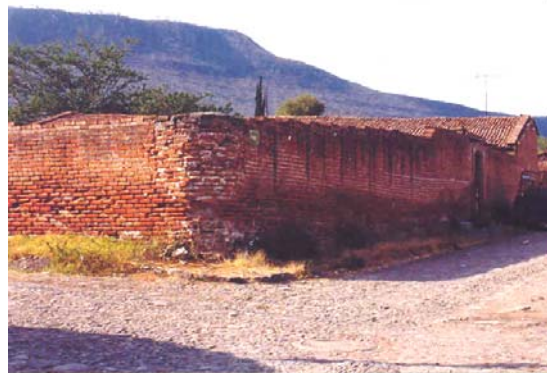
**Figura 7.76** *Tendencia a construir bardas de gran longitud de mampostería simple (sin refuerzo de elementos para resistir momento fuera del plano)*

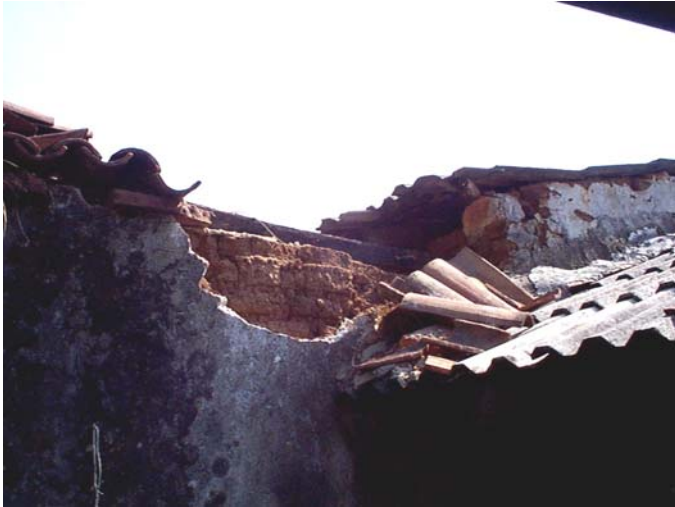
También, hubo colapsos parciales de sistemas de techo por pérdida de apoyo de los elementos de soporte (Fig. 7.78). Así como, agrietamiento vertical en muros cabeceros (Fig. 7.79). Ambos tipos de daños están relacionados con el trabajo independiente de los muros y su nula resistencia a momento fuera de su plano.

**Figura 7.78** Colapso de sistema de techo por pérdida de apoyo

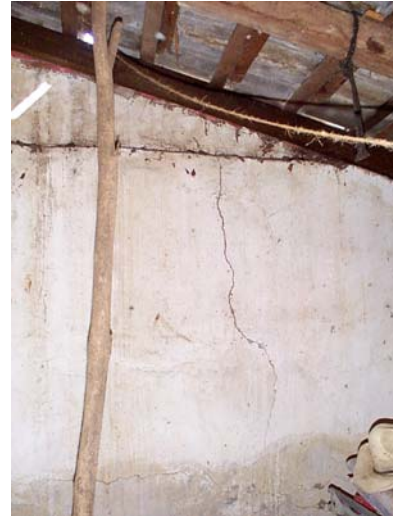
**Figura 7.79** Agrietamiento vertical en muros cabeceros

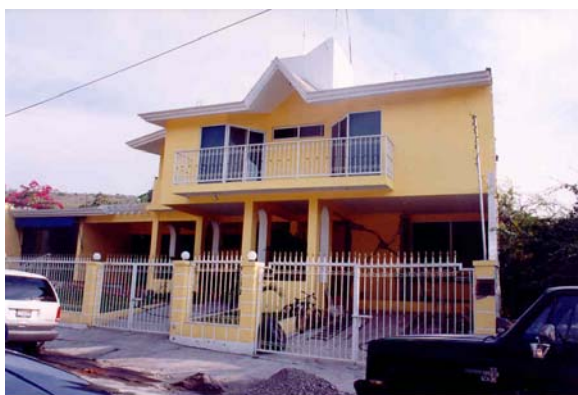
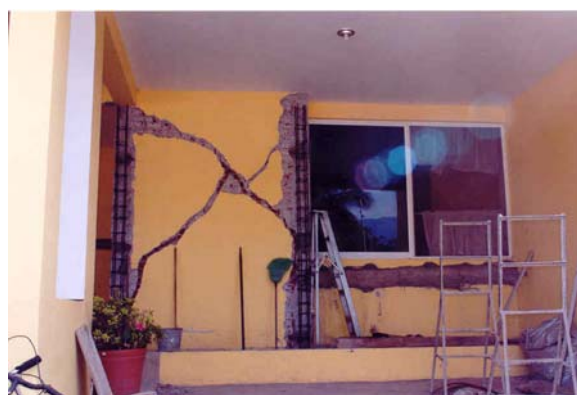
Durante al visita se observo daño en dos viviendas de dos niveles construidas recientemente, ambas presentaron agrietamiento severo en muros, castillos y dalas. La causa principal del daño fue la escasa cantidad de muros en la planta baja lo que derivó en un sistema de piso débil (Figs. 7.81 a 7.85).

**Figura 7.81** Vivienda de mampostería confinada con escasa cuantía de muros en planta baja (piso blando), en reparación con elementos de concreto (castillos y dalas)

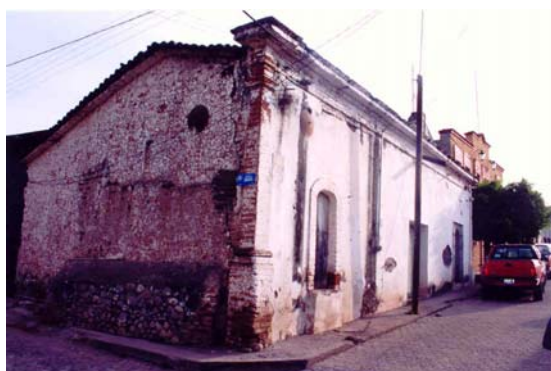
En general se apreciaron daños menores, tales como agrietamientos de esquina en algunos muros de adobe de construcciones relativamente antiguas o abandonadas (Fig. 7.86).

**Figura 7.86** Agrietamiento en construcciones relativamente antiguas con muros de adobe, tabique de barro y piedra sin refuerzo

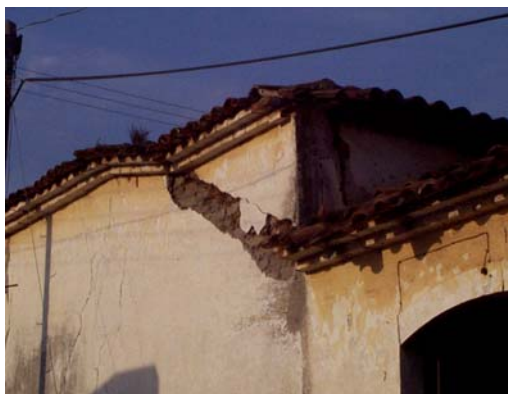
El tipo de daño que predominó fue el agrietamiento diagonal de los muros y en las esquinas de las aberturas (Figs. 7.87 a 7.90). Este tipo de daño está asociado a una falta de confinamiento y liga de los muros.

**Figura 7.87** Movimiento relativo entre dos construcciones y falla de la parte superior de la construcción de mayor altura

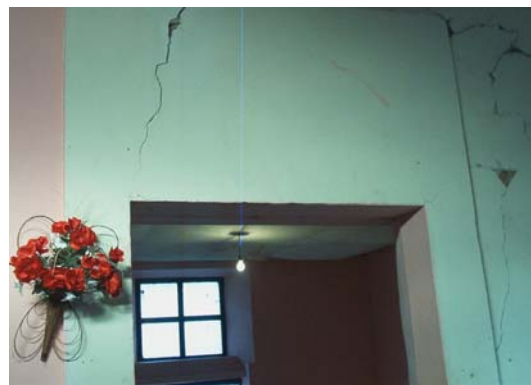
**Figura 7.88** Agrietamiento en aberturas de muros de mampostería simple

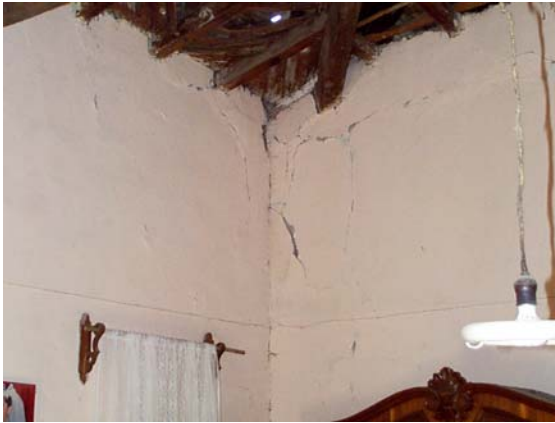
**Figura 7.89** Agrietamiento en la intersección de muros

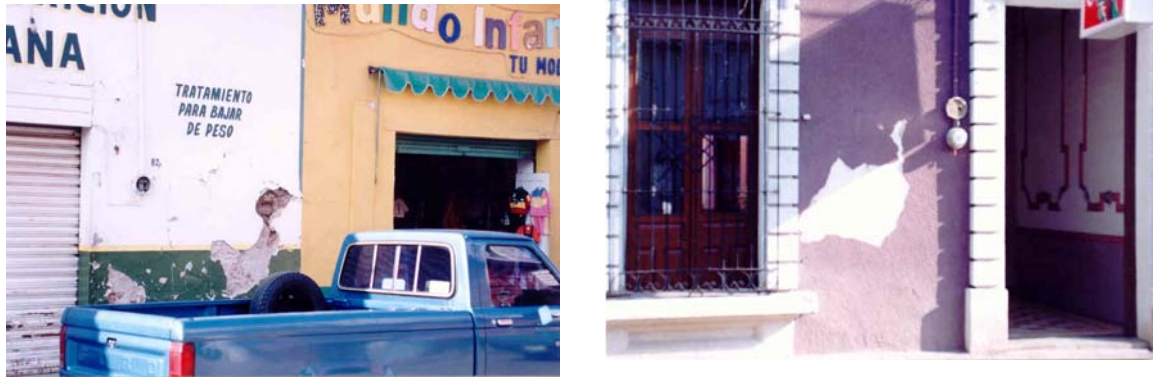
Agrietamiento en muros de adobe de construcciones relativamente antiguas, agrietamientos en muros de adobe o mampostería simple (no reforzada ni confinada) de primer nivel de algunas viviendas (Fig. 7.93).

**Figura 7. 93** *Caída del recubrimiento en algunos muros de mampostería simple (de adobe y arcilla recocida sin refuerzo)*

La pérdida de recubrimiento y el agrietamiento de los muros reafirma la poca rigidez lateral de la mampostería simple.

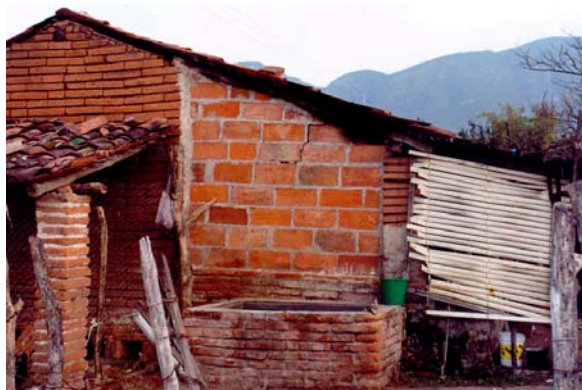
En algunas viviendas se observaron muros contruidos con piezas de mampostería de diferente tamaño y geometría. Lo cual origina zonas de diferente resistencia y rigidez dentro un muro, favoreciendo puntos débiles ante la acción de sismos (Fig. 7.98).

**Figura 7.98** *Mampostería simple de piezas diferentes*

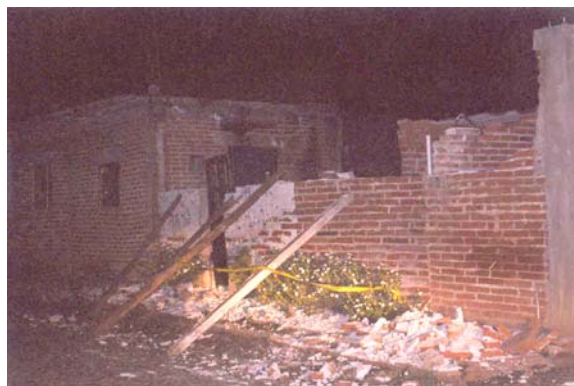
Caída de bardas de mampostería simple, debido a que no contaban con elementos resistentes fuera de su plano (Fig. 7.99).

**Figura 7.99** *Caída de bardas de mampostería simple*

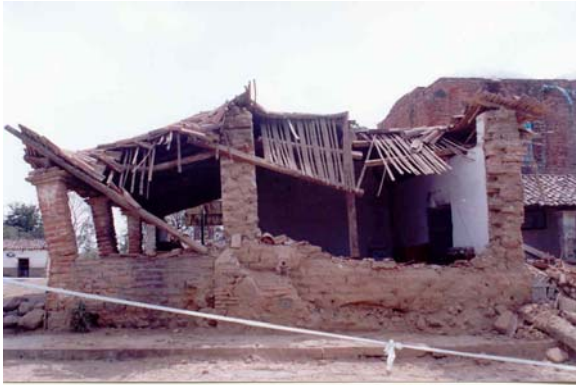
Colapso total y parcial de muros de vivienda de adobe y consecuentemente el colapso parcial y total de los sistemas de techos (Figs. 7.105 y 7.107).

**Figura 7.105** Colapso de muros y techos

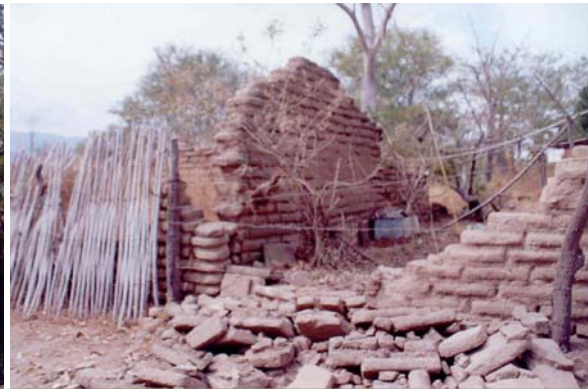
**Figura 7.107** Colapso total y parcial de viviendas de adobe y teja de barro

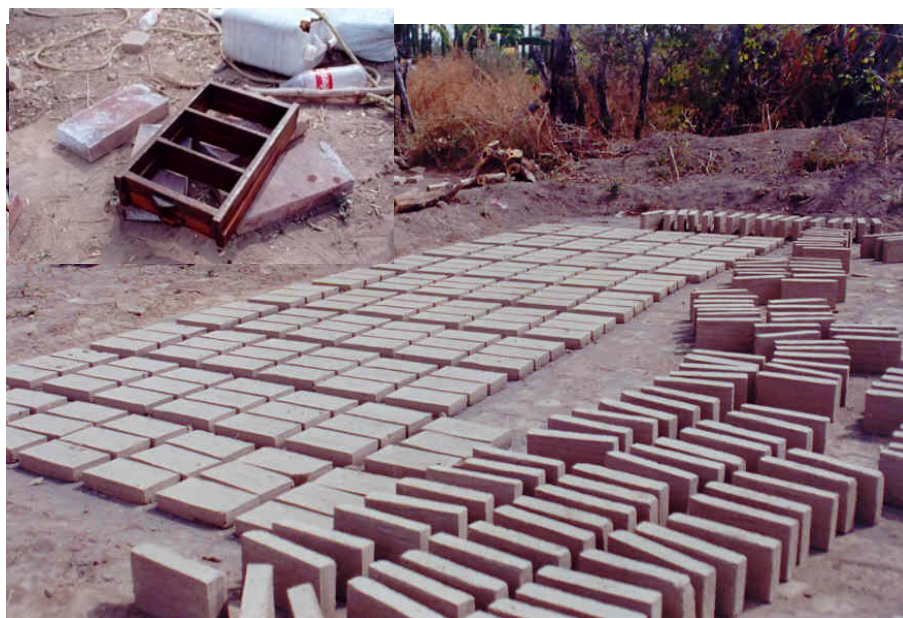
Finalmente, cabe destacar que a los 9 días de haber ocurrido el sismo que afectó la localidad de Tetapán, los trabajos de reparación y reconstrucción por parte de los moradores estaban en la etapa de elaboración de las piezas de barro (listones y tabiques) (Fig. 7.109). Se pudo constatar que los moradores no cuentan con apoyo técnico para la reconstrucción o reparación de sus viviendas.

**Figura 7.109** Elaboración de piezas de arcilla de 14 cm x 5 cm x 27 cm (ancho, alto, largo)
