## El sismo de Tecomán del 21 de enero de 2003 (Me 7.6)

DIRECCIÓN  
DE  
INVESTIGACIÓN

EL SISMO DE TECOMÁN, COLIMA DEL 21 DE ENERO DE 2003 (Me 7.6)

Noviembre, 2003

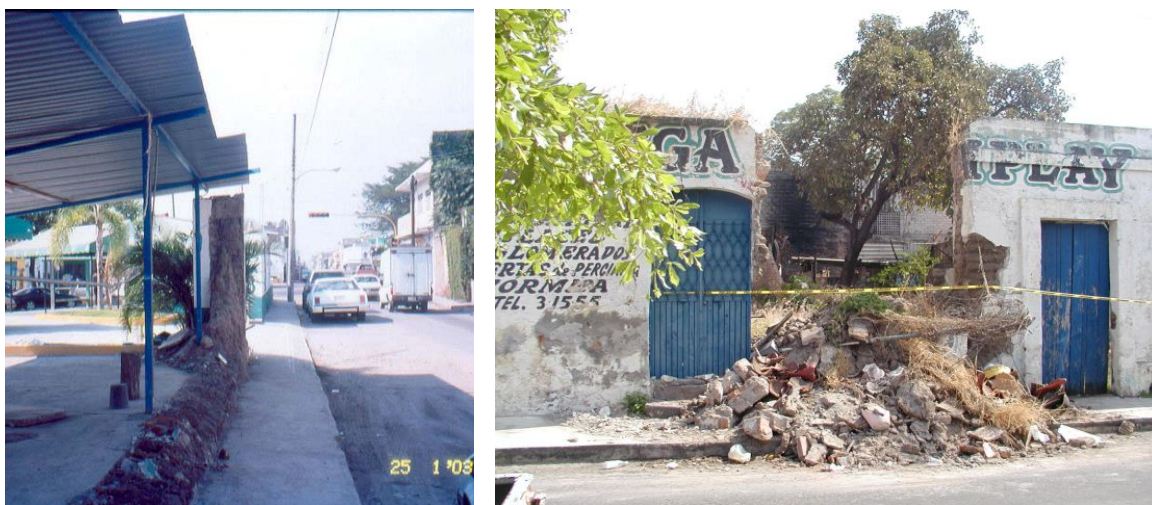
En la figura 7.122 se muestra los restos de una barda que limitaba un estacionamiento techado con materiales modernos, así como un antiguo muro de un predio desocupado (nótese la vegetación dentro e incluso sobre la barda).

**Figura 7.122 Colapso de bardas de adobe**

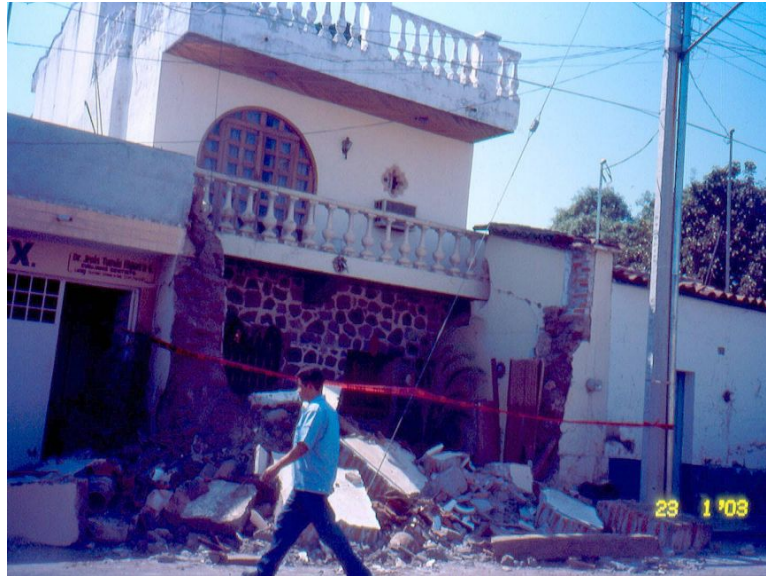
En algunos casos observados se identificó que se habían dejado antiguas bardas de adobe como fachada hacia la calle, mientras que en la parte interior se había construido una edificación moderna (Fig. 7.123). En algunos casos esto puede deberse al requerimiento de conservar el aspecto arquitectónico tradicional en algunos barrios antiguos. En otros casos, estos muros se han dejado para ahorrarse los gastos de reemplazarlos por elementos de materiales modernos.

**Figura 7.123** Colapso de antigua barda de adobe, nótese la construcción moderna en el interior

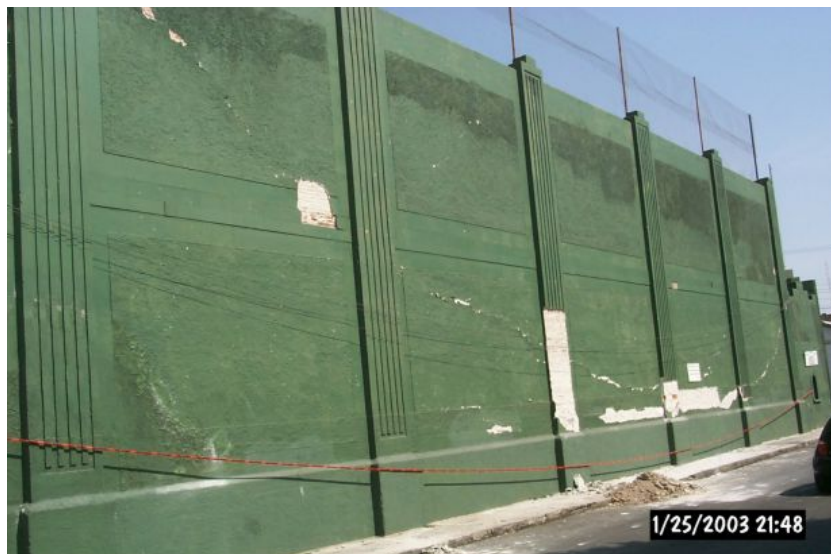
Otro caso especial fue el agrietamiento del muro de una unidad deportiva militar ubicada en Hidalgo y B. Domínguez, donde se tiene un muro para un frontón. En la figura 7.125 se muestra dicho elemento y un esquema de la falla. El agrietamiento principal sigue una trayectoria cóncava hacia arriba terminando en los puntos de contacto con elementos rígidos en ambos extremos que le proporcionan restricción fuera del plano: uno es el muro perpendicular, (lado izquierdo), donde la grieta termina en el extremo superior del muro, y a la derecha una construcción que es la entrada a

la unidad, donde la grieta termina en la parte superior de esta estructura, a media altura del muro del frontón.

**Figura 7.125** Agrietamiento en el muro de un frontón

El patrón de grietas parece evidenciar una tendencia al volteo de la parte central superior del muro restringido sólo por los extremos. De la observación de zonas donde se perdió el recubrimiento, se detectó que los elementos verticales sobresalientes son sólo ornamentales y están elaborados del mismo tabique rojo del muro.

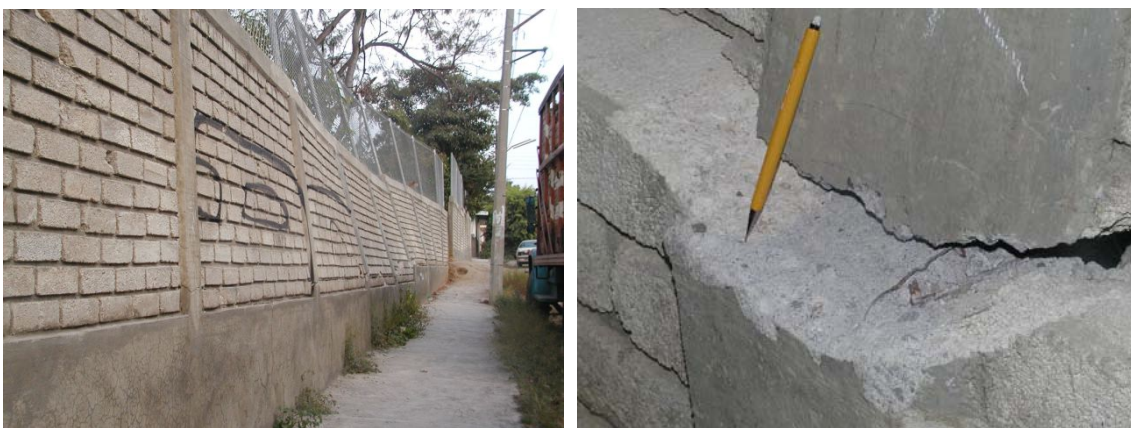
En otro caso, registrado en Villa de Álvarez, una barda de tabicón con una buena distribución de castillos y con dala superior falló quedando a punto de caer (Fig. 7.128). Al examinar la falla se detectó que todos los castillos de la zona afectada habían fallado en su base al fracturarse el acero de refuerzo longitudinal por tensión debida a la flexión por el volteo del muro. Un aspecto curioso es que la barda quedó "colgando" de la cadena superior hacia un lado evitando su caída. Los castillos estaban reforzados con armado de alambre electrosoldado de 5/16 pulg aproximadamente. Es evidente que el refuerzo fue insuficiente. En la figura 7.129 se muestra otro caso donde el castillo falló al fracturarse el acero de refuerzo de reducido diámetro.

**Figura 7.128** a) Desplomo de una barda que quedó "colgando" de la cadena superior. b) Detalle de la fractura del refuerzo (electrosoldado con cuantía evidentemente insuficiente)

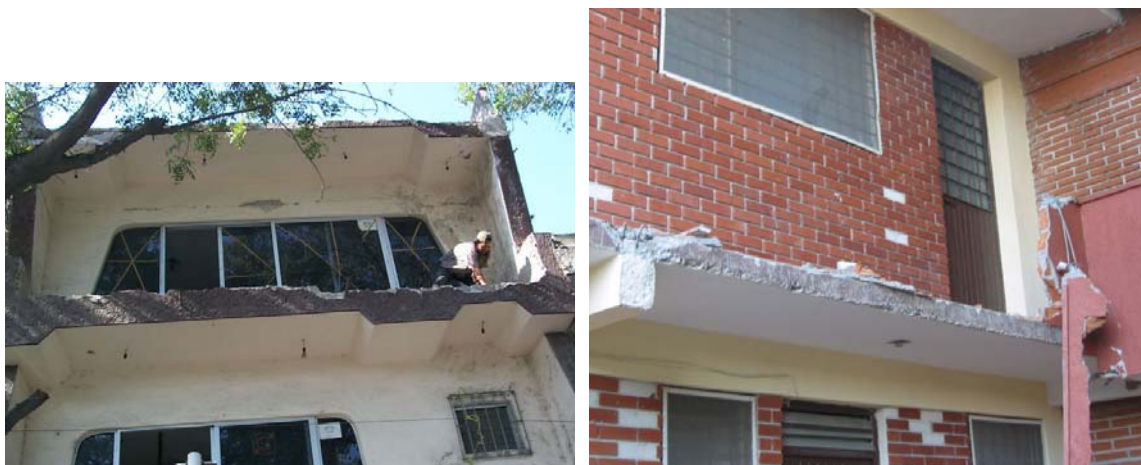
En la figura 7.133 se tenía un pretil de balcón de mampostería simple, y a la derecha un pretil de un pasillo que sí tenía cadena horizontal superior, pero con un anclaje vertical de los castillos defectuoso.

**Figura 7.133** *Pretils como barandal en balcones y pasillos. En la foto de la derecha el pretil tenía cadena horizontal, pero el castillo estaba mal anclado en su base*

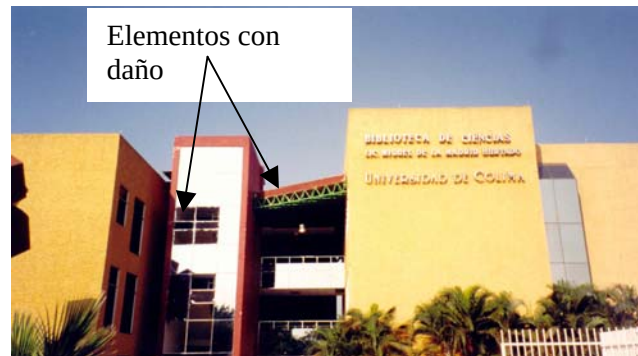
En la figura 8.7 se muestra una vista exterior de la Biblioteca de Ciencias, en la que se pueden apreciar los daños en la fachada frontal del edificio en el cubo de escaleras. La rotura de vidrios en el cubo de escaleras se debió a desplazamientos laterales excesivos ocasionados por gran flexibilidad de la estructura en la dirección de paralela a la fachada. Asimismo, se apreció un mal diseño de la cancelería de aluminio que sostenía los cristales (figura 8.8); prácticamente no había holgura entre cristales contiguos.

**Figura 8.7** Vista general del edificio de la biblioteca de ciencias

También, se observaron daños en la armadura tridimensional que sirve de techo a la entrada del edificio (Fig. 8.7), esta estructura estaba apoyada en el cubo de escaleras y en el edificio

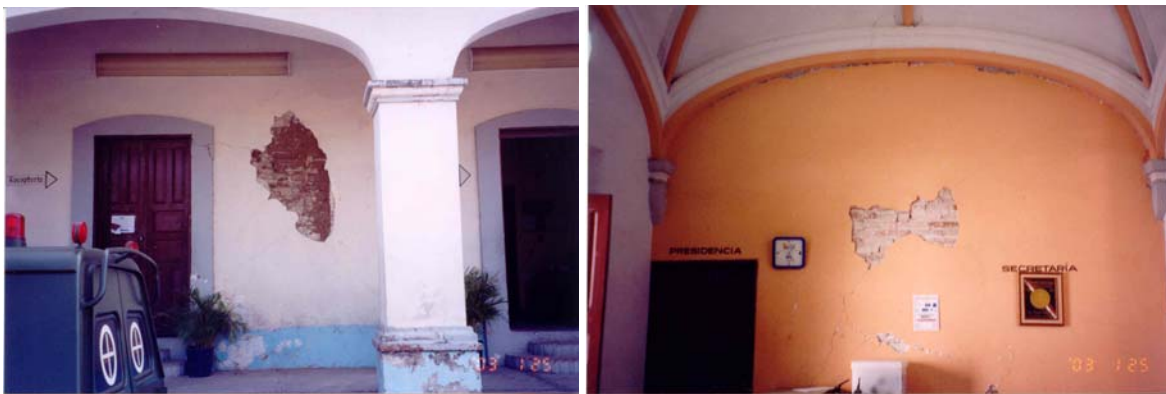
Como ya se mencionó, según información proporcionada, la infraestructura de educación se vio afectada en algunos edificios pero ésta consistió en la caída de bardas colindantes a las calles sin verse afectados los cuerpos que conformaban las escuelas (Fig. 8.10).

**Figura 8.10** Daños observados en la Presidencia Municipal de Coquimatlán

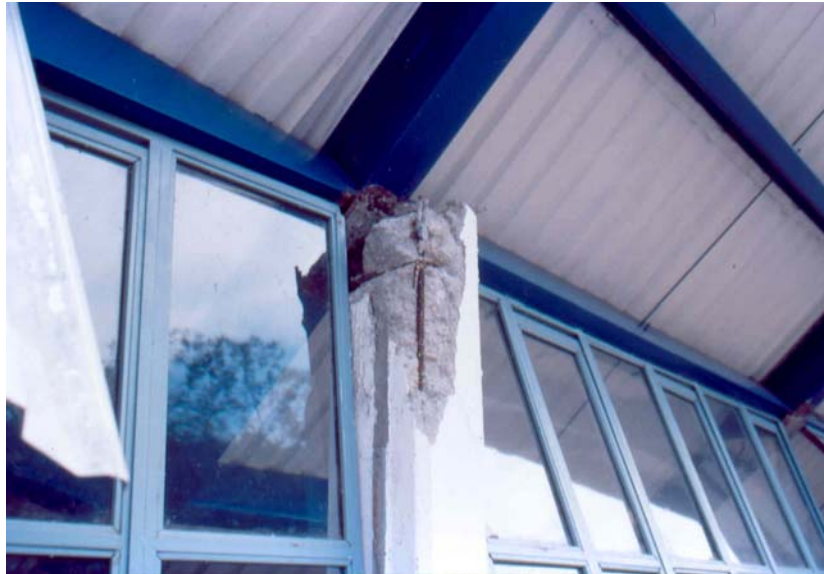
El segundo caso, con daño estructural, fue un edificio de una escuela primaria el que se derrumbó el techo debido a un deficiente diseño (Figs. 8.20 y 8.21). Éste era a dos aguas, estaba deficientemente ligado a sus apoyos (Fig. 8.21) y no poseía, un tirante horizontal que le ayudara a controlar los desplazamientos y fuerzas laterales inducidos por su inclinación.

**Figura 8.21** Detalle de una conexión deficiente del sistema de techo de un edificio escolar

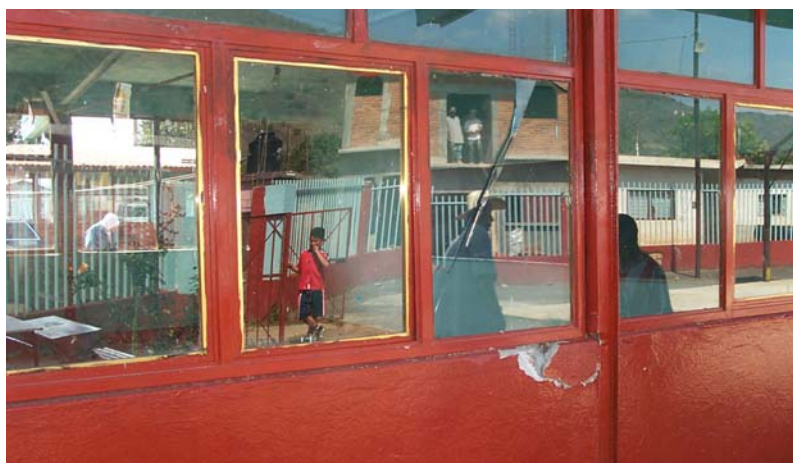
La infraestructura de salud y educación no quedó exenta de daños debido a la acción del sismo. El grupo técnico del CENAPRED, en coordinación con personal del Sistema Nacional de Protección Civil y de DEPC-Michoacán visitó algunos edificios de infraestructura de salud y educación en los municipios afectados. En lo que se refiere a escuelas, en la figura 8.22, se muestra un ejemplo en el poblado de Cotija, en el que la estructura no sufrió daño; sin embargo, hubo rotura de vidrios y daño en muros divisorios producto de la interacción de éstos con la estructura.

**Figura 8.22** Daño en vidrios y muros divisorios en una escuela del poblado de Cotija, Michoacán (foto: Dirección Estatal de Protección Civil del estado de Michoacán)

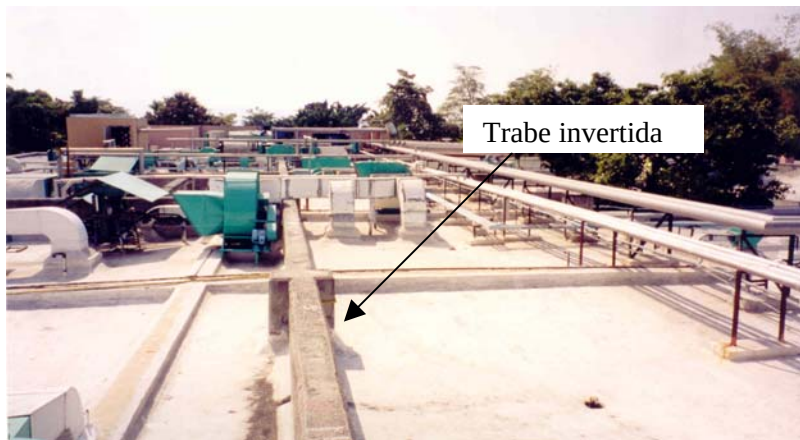
Se trata de un edificio de un nivel, su estructuración original es una losa plana reticular apoyada directamente sobre columnas de concreto reforzado; la figura 9.1 muestra la distribución de las mismas. Sin embargo, después del sismo de 1985 sufrió daños y fue necesaria su rehabilitación encamisando las columnas y agregando algunas trabes invertidas (Fig. 9.3). Por necesidades de crecimiento en la década de los años noventa se agregó la parte indicada con tono gris en la figura 9.1; esta parte fue la que presentó mejor comportamiento.

**Figura 9.3** *Ejemplo de las trabes invertidas agregadas después de los daños observados en el sismo de 1985*

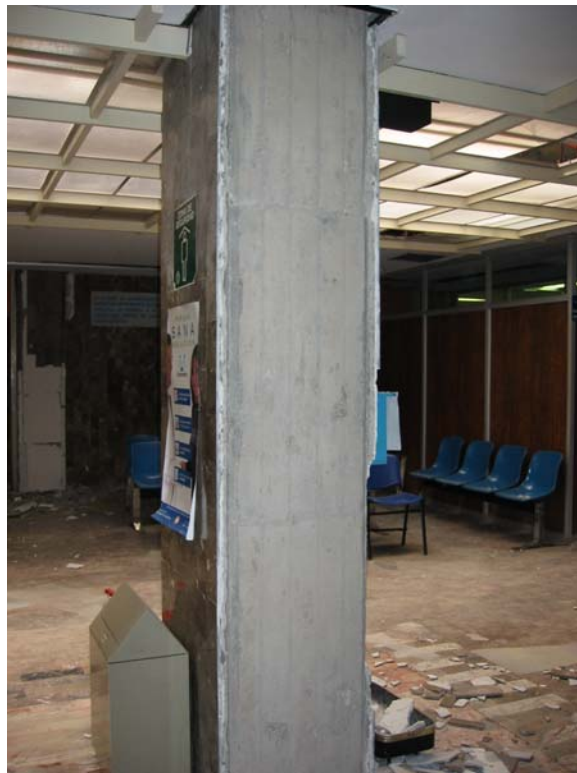
Los daños que se observaron se concentraron esencialmente en la parte antigua de la construcción, se apreció una caída generalizada de los acabados de las columnas, debido al desplazamiento lateral del edificio, a una deficiente liga entre el concreto y el mortero de pega (Fig. 9.4).

**Figura 9.4** *Ejemplo de la caída del acabado en columnas*

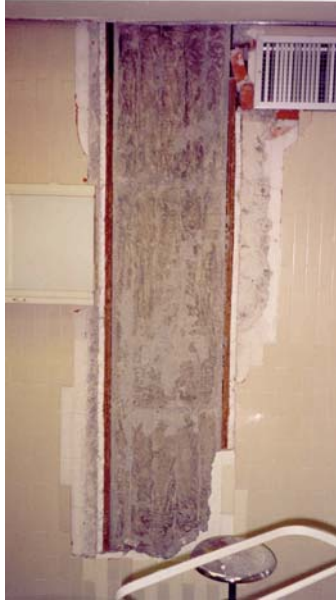
una deficiente separación y de los grandes desplazamientos que experimentó el edificio. En la figura 9.5, se presenta un ejemplo en el que en uno de los muros divisorios no se separó el acabado del muro y el de la columna y en consecuencia hubo desprendimiento del mismo. En los muros divisorios ubicados fuera de los ejes de columna el daño que se observó fue menor.

**Figura 9.5** Deficiente separación entre los muros divisorios y los elementos estructurales

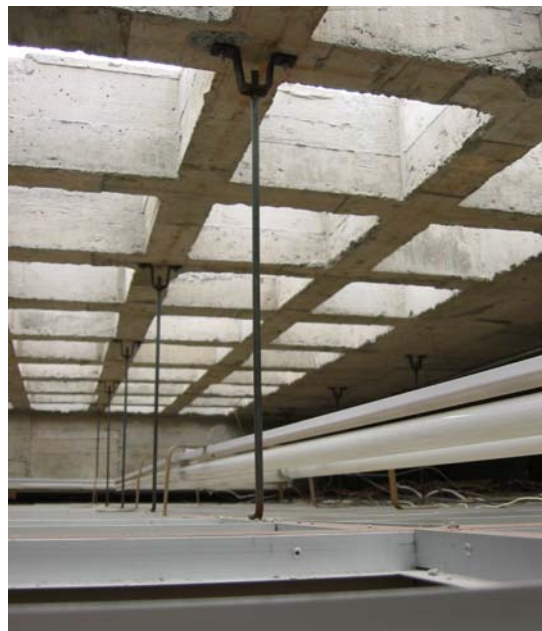
Los plafones también presentaron afectaciones, ocasionadas por una deficiente sujeción a la estructura que permitió el libre movimiento en todas direcciones (Fig. 9.6). También, hubo rotura de algunos vidrios en algunas ventanas del interior del hospital (Fig. 9.7).

**Figura 9.6** Daño en plafones debido a un deficiente sistema de sujeción

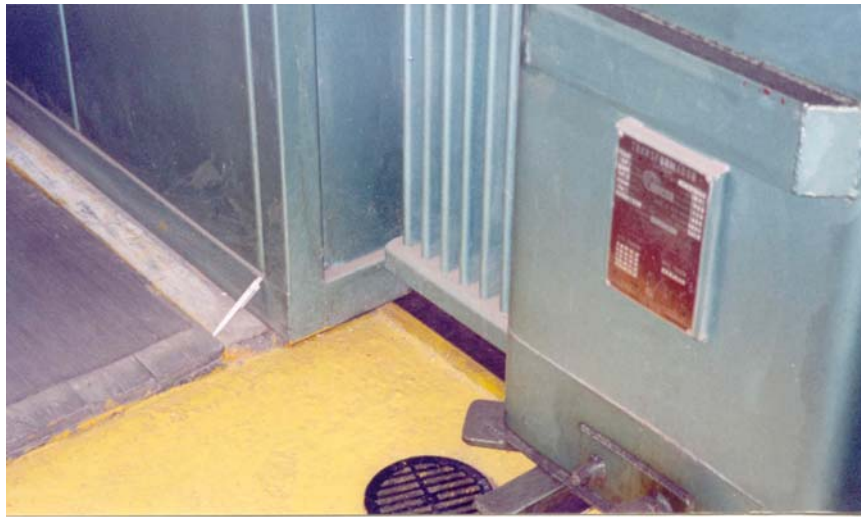
Es un edificio construido en la misma época que el edificio de hospitalización, su estructura es a base de marcos de concreto reforzado con sistema de piso construido con losa maciza. Al igual que todos los otros edificios en éste se presentaron daños en muros divisorios y en el contenido; en la figura 9.13 se presenta el caso de la subestación eléctrica, de 3 ton de peso, que debido al movimiento generado por el sismo se deslizó aproximadamente 10 cm. Asimismo, se observó en algunas de las columnas daño por esfuerzo cortante debido al efecto de columna corta (Fig. 9.14).

**Figura 9.13** Movimiento horizontal de la subestación eléctrica provocado por el sismo

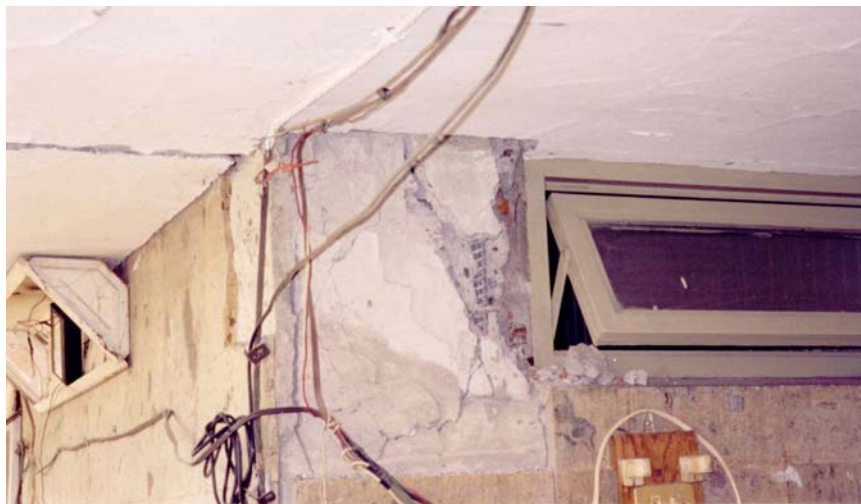
**Figura 9.14** Daño en columnas del cuarto de control por efecto de columna corta

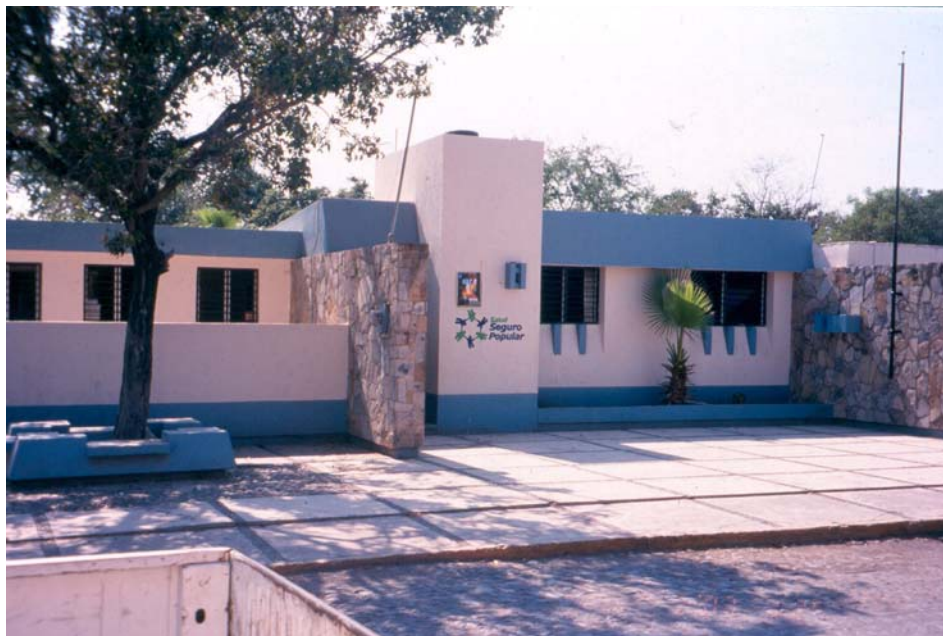
De la inspección realizada al municipio de Coquimatlán, sólo se pudo observar una institución de salud (Seguro Popular) que al parecer es mampostería de tabique rojo confinada y al cual no se le observó daño alguno. No se tuvo la oportunidad de hacer una inspección al interior de las instalaciones y corroborar la ausencia de daños (Fig. 9.16).

**Figura 9.16** Edificio del Sector Salud (Seguro Popular)

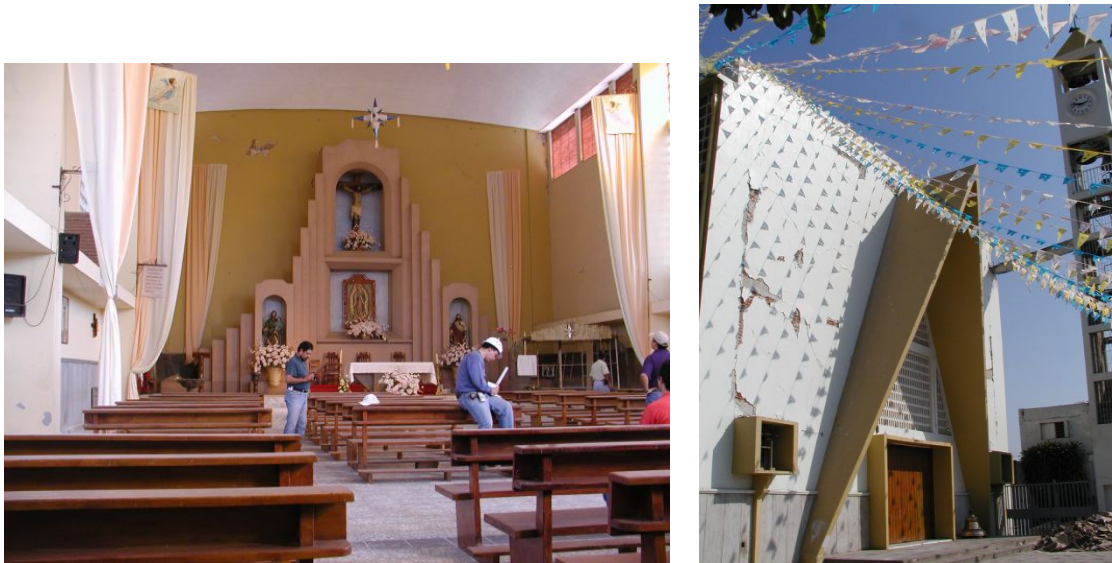
**Figura 10.1** Vista interior de la iglesia de Ntra. Sra. de Guadalupe y fachada principal

El daño en esta estructura se concentró en los muros de mampostería, resultando el techo de cascarones y las columnas de concreto sin daño alguno. Tanto en el muro frontal (fachada) como el posterior (ábside) se presentaron agrietamientos, que en general, correspondieron a la interfaz entre mampostería, castillos y dalas de concreto, pero también se presentaron agrietamientos inclinados debido a tensión diagonal por las fuerzas sísmicas horizontales. Dada la alta rigidez del sistema de techo y la relativamente baja rigidez de las columnas ante desplazamientos laterales, la mayor parte de las acciones horizontales en la dirección corta las resisten dichos muros. El desplazamiento lateral fue evidente por los daños locales y por la pérdida completa de la celosía de una de las aberturas.

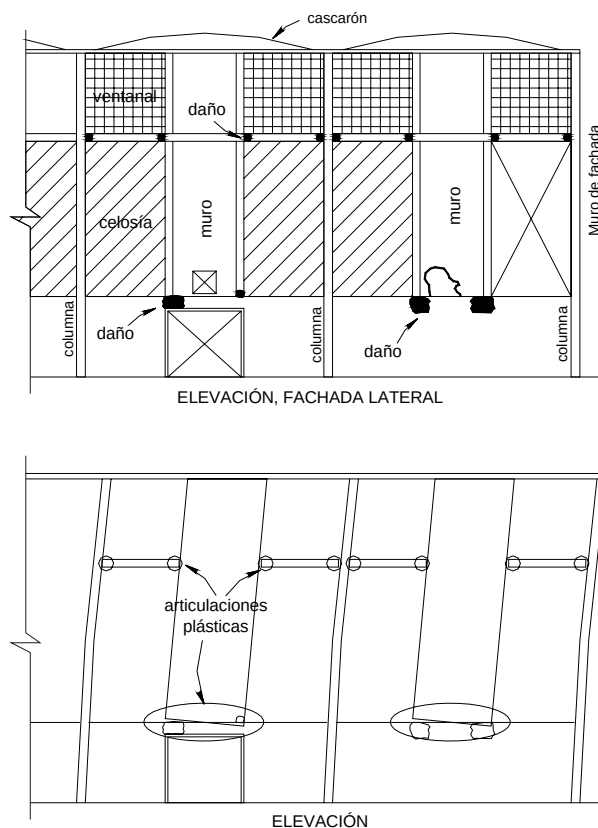
**Figura 10.2 Estructuración de las paredes laterales y mecanismo de falla**

En el sentido largo el sistema resistente resultó poco eficiente ya que muchos de los muros de mampostería no llegan a la base debido a aberturas para puertas, y en cambio las aberturas para celosía sí descansan en muros en la zona baja. De hecho se presentaron daños locales en algunos elementos de este sistema de columnas-muros-vigas que permitieron identificar muy bien la formación de un mecanismo de falla. En la figura 10.2 se muestra esquemáticamente este mecanismo.

Se identificó el posible mecanismo ya que las columnas (relativamente flexibles) no tuvieron daño, mientras que las vigas de pequeñas dimensiones sobre las aberturas de celosía mostraron la articulación plástica en sus extremos, tanto las que se conectaban con las columnas como las que se conectaban con el muro de mampostería. Los muros de mampostería registraron daño en su base formando una articulación plástica adicional. Cabe mencionar que la conexión entre los extremos del muro de mampostería (con elementos de concreto tipo castillos) con el muro inferior mostraron serias deficiencias (Fig. 10.3).

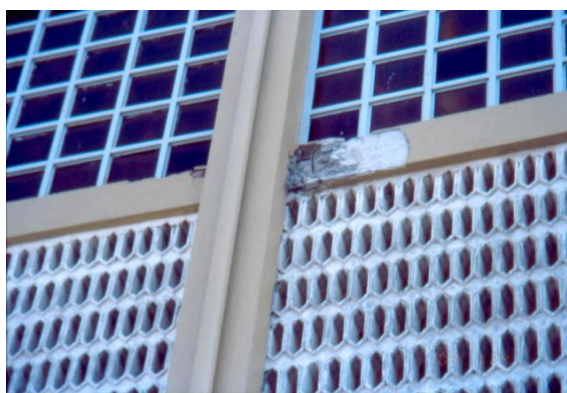
**Figura 10.3 Daño en los extremos de traves (articulaciones plásticas)**

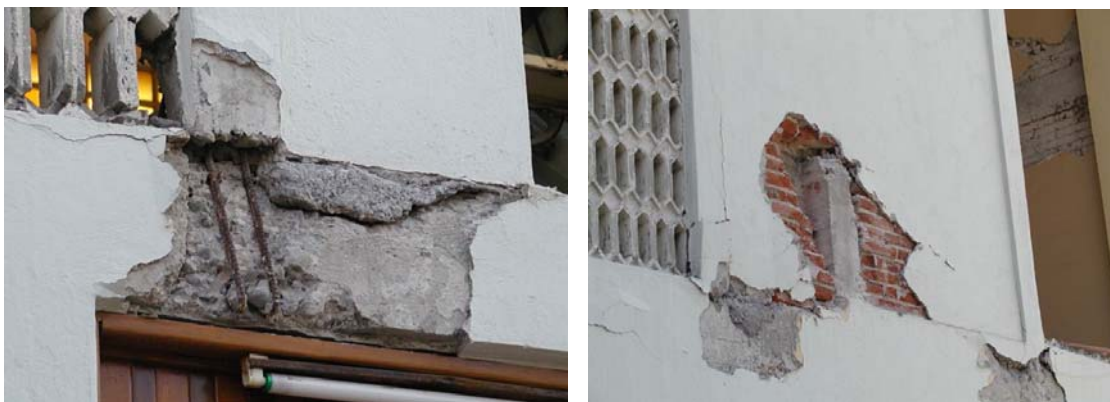
Según se pudo apreciar, la conexión entre los muros inferiores y los elementos de concreto verticales de los muros de la parte alta fue realizada posteriormente a la construcción de la cadena de cerramiento de los muros inferiores, ya que se observó que se había demolió parte de ésta (Fig. 10.4). El concreto nuevo fue elaborado con agregado de piedras redondas de río y no se contaba con estribos grapas u otros elementos que proporcionaran un confinamiento eficiente. Se considera que hubiera sido más conveniente continuar los elementos de concreto hasta la cimentación y así evitar la excesiva concentración de fuerzas en esta conexión.

**Figura 10.4** *Articulaciones plásticas en las vigas y daño en las conexiones deficientes de los muros de mampostería*

Durante la visita se reconoció que la estabilidad de la estructura ante cargas verticales no estaba comprometida, ya que éstas las soportan las columnas de concreto que permanecieron intactas. La resistencia a acciones laterales en el sentido corto la tomaron el muro de fachada y el del ábside, dañándose en consecuencia. Se recomendó realizar una revisión analítica para justificar un proyecto de rehabilitación que implique el refuerzo de los muros extremos para las acciones en la dirección corta.

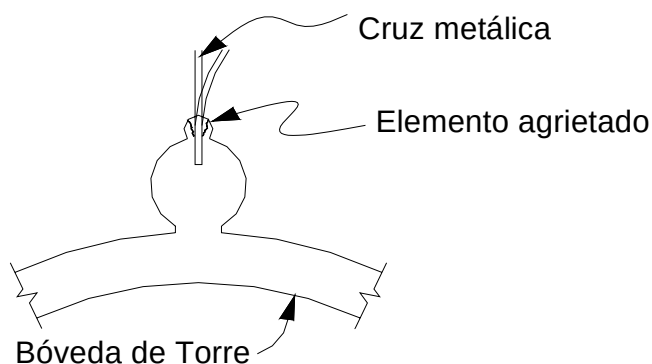
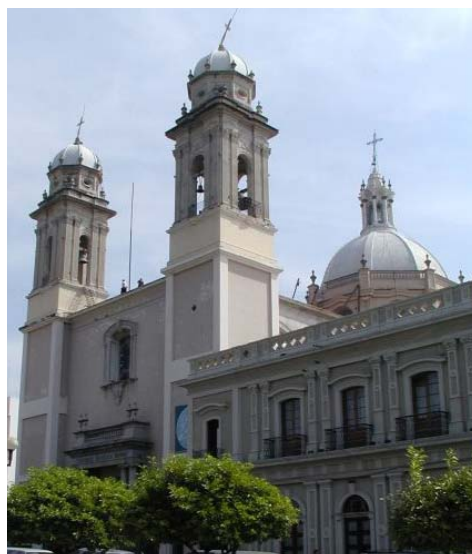
c) El cuerpo metálico de cada una de las tres cruces, ubicadas arriba de Cúpula y torres, no muestra deterioro importante por oxidación, y la falla de una de ellas, sucedió en su base de concreto, que le sirve de empotramiento. El agua de lluvia penetró a través del elemento metálico, dentro de la pequeña esfera de concreto, produciendo oxidación, aumento de volumen y fractura el propio concreto, desconfinando al Elemento Metálico, volteando este en su actividad de péndulo invertido.

**Figura 10.7 Daño en la base de la cruz y vista de la Catedral**

Requiere confinamiento nuevo, metálico o de concreto, o reposición de la zona de concreto dañada. (ver figura 10.7).

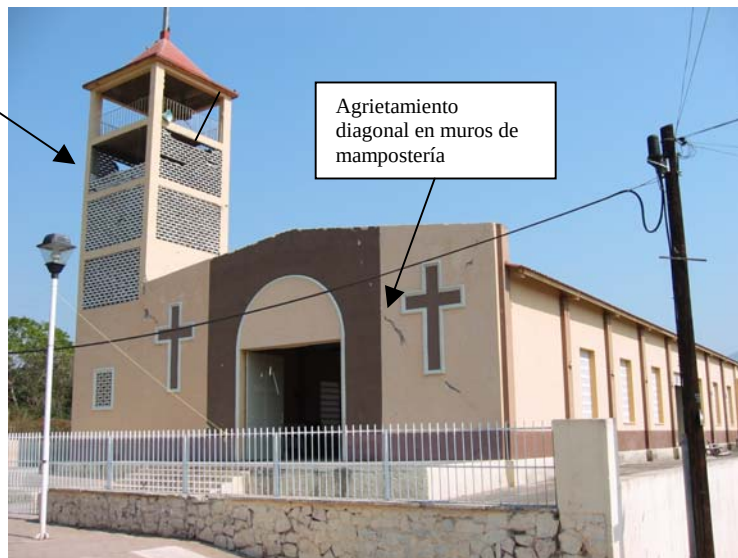
La iglesia de la cabecera municipal del municipio de ixtlahuacán también resultó dañada, en la figura 10.8 se muestra un croquis de localización del inmueble. Se trata de una construcción moderna, en la que los daños que se observaron fueron en la celosía de la torre del campanario, así como agrietamiento diagonal en muros de mampostería (Fig. 10.9).

Daño en los muros  
de celosía del  
campanario

**Figura 10.9** Vista exterior del daño de la iglesia de Ixtlahuacán

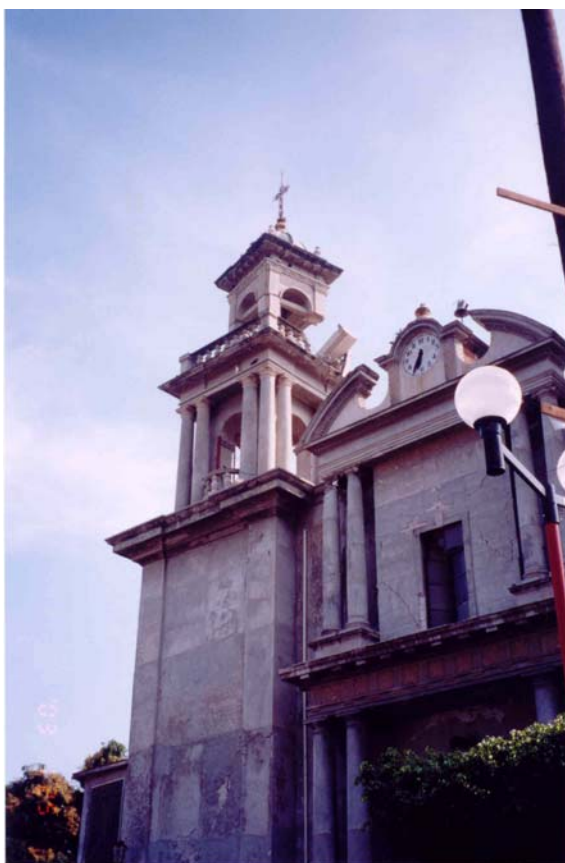
**Figura 10.14** Vista del daño en el campanario norte

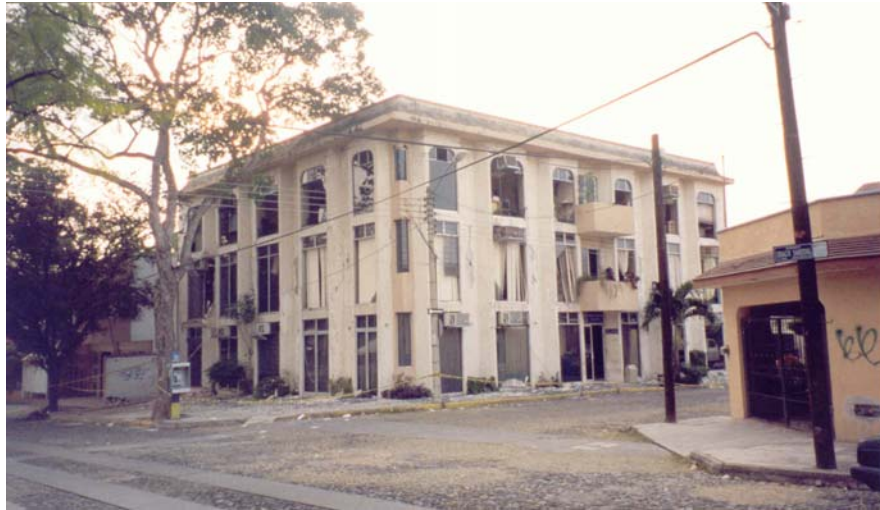
El edificio de referencia, tiene tres niveles y su estructura es una losa reticular apoyada directamente sobre columnas, por lo que es sumamente flexible; en la figura 11.4 se muestra una vista exterior del edificio.

**Figura 11.4** Vista exterior del edificio de las oficinas administrativas del ISSSTE

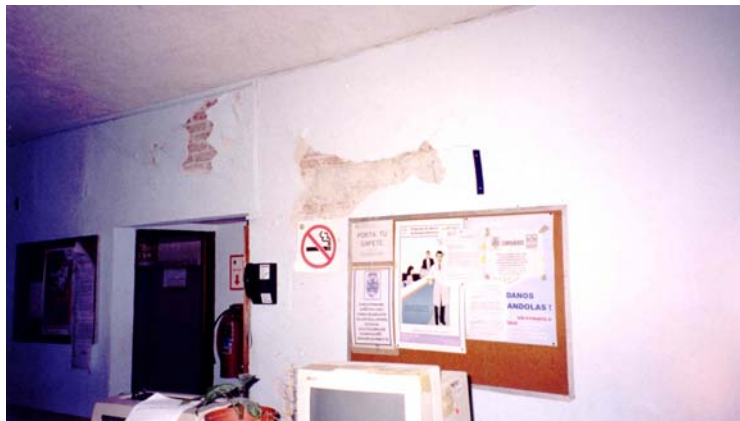
Los daños provocados al edificio por el sismo de Tecomán, Colima, se concentraron esencialmente en los muros divisorios, fachadas y contenido, aunque también hubo daño en dos columnas de colindancia del primer nivel. En lo que se refiere al daño en los muros divisorios, éste fue de ligero a moderado y se presentó, en prácticamente, todos los niveles del edificio, en la figura 11.5 se muestra un ejemplo.

**Figura 11.5** Ejemplo del daño en muros divisorios

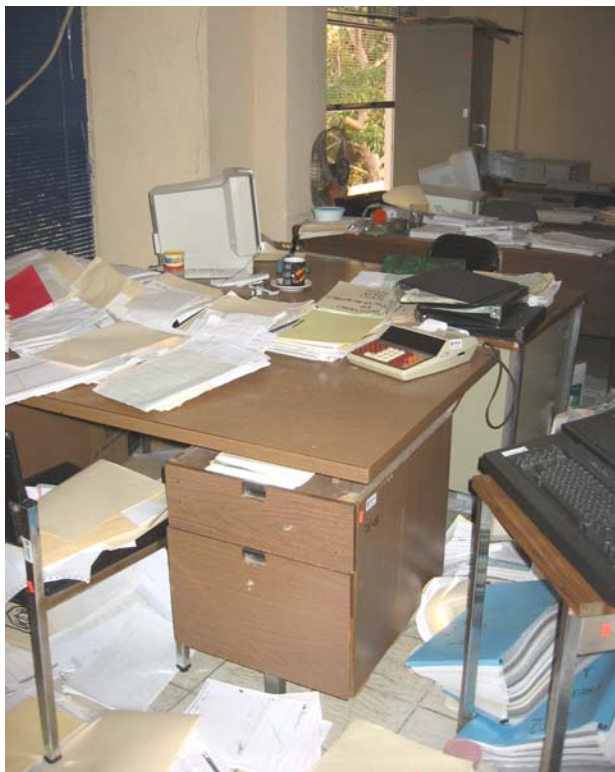
En el interior, el contenido del edificio denotó que el movimiento derivado del sismo fue muy intenso. Hubo un desacomodo generalizado del mobiliario, caída de archiveros y de equipo de cómputo (Figs. 11.8 a 11.11)

**Figura 11.8** Desacomodo generalizado de mobiliario

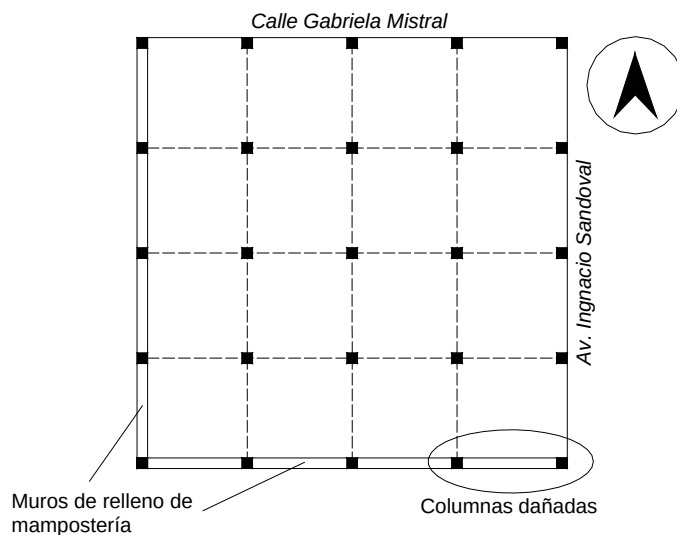
El daño estructural en el edificio sólo se observó en dos columnas del primer nivel (Fig. 11.11), y se debió al choque con otro edificio colindante, producto de la flexibilidad del sistema estructural y a que por tratarse de un edificio esquinero tiene efectos de torsión debido a que en las colindancias tiene muros de relleno (Fig. 11.11).

**Figura 11.11** Planta esquemática del edificio de las oficinas administrativas del ISSTE

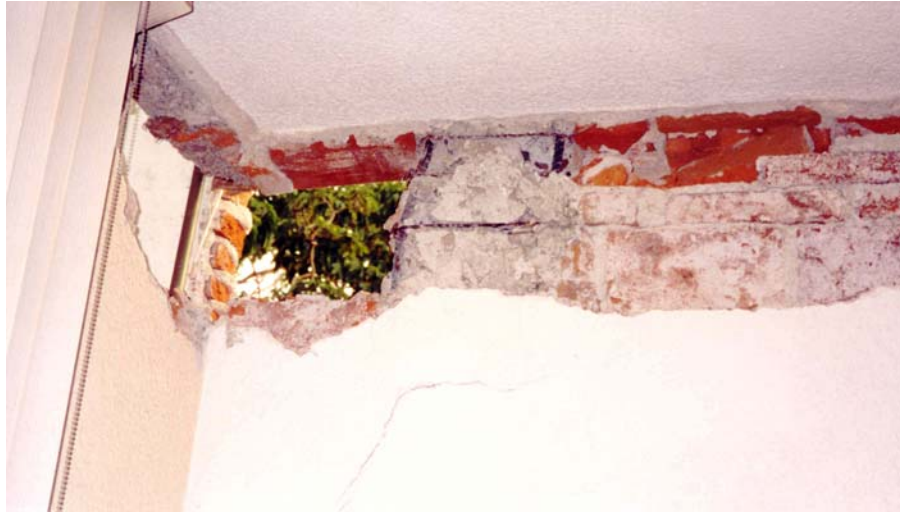
En la figura 11.12 se muestra el daño en una de las columnas del primer nivel y en la figura 11.13 una vista frontal del choque del edificio de las oficinas administrativas del ISSSTE con el edificio colindante.

**Figura 11.12** ***Daño en una columna de esquina del edificio de oficinas administrativas del ISSSTE***

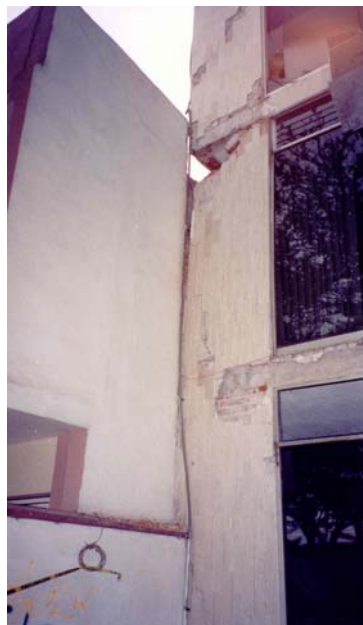
**Figura 11.13** ***Choque del edificio de las oficinas administrativas del ISSSTE con la construcción vecina***

En suma, el edificio de las oficinas administrativas del ISSSTE tuvo un desempeño inadecuado ante el sismo de Tecomán, Colima. No cumplió con las expectativas de la filosofía de diseño de los Reglamentos modernos de diseño por sismo, en la que se establece que ante sismos de

intensidad similar al de Tecomán, Colima, los edificios de uso común, como el de las oficinas administrativas del ISSSTE, deberían satisfacer los requerimientos del estado límite de servicio, es decir, presentar sólo algún daño muy ligero en los elementos no estructurales, como muros divisorios y fachadas. Por el daño observado, al edificio en cuestión, es necesario agregarle rigidez lateral, con ello se limitarían los desplazamientos laterales y por tanto se reducirían los niveles de daño ante sismos futuros.

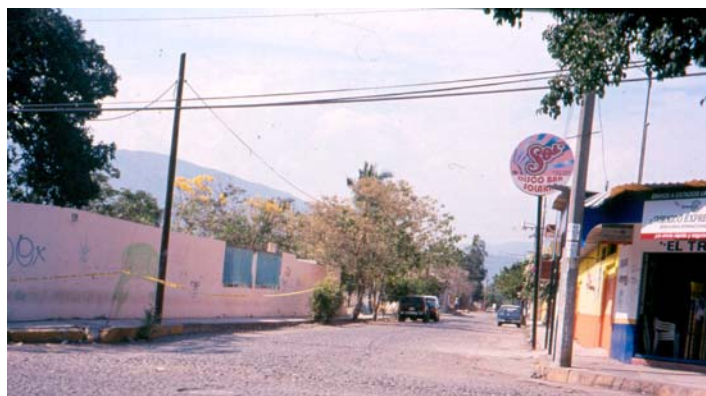
En los muros de las oficinas de la presidencia municipal de Coquimatlán se pudo observar diferentes materiales en la construcción. En la fachada del edificio se cuenta con adobe, en donde se apreció sólo caída de recubrimiento y en algunos muros interiores, se observó tabique rojo recocido en los cuales se apreciaron grietas diagonales y caída de recubrimiento, sin poner en peligro la estabilidad del edificio (Fig. 11.16).

**Figura 11.16** Caída de las bardas perimetrales del plantel educativo

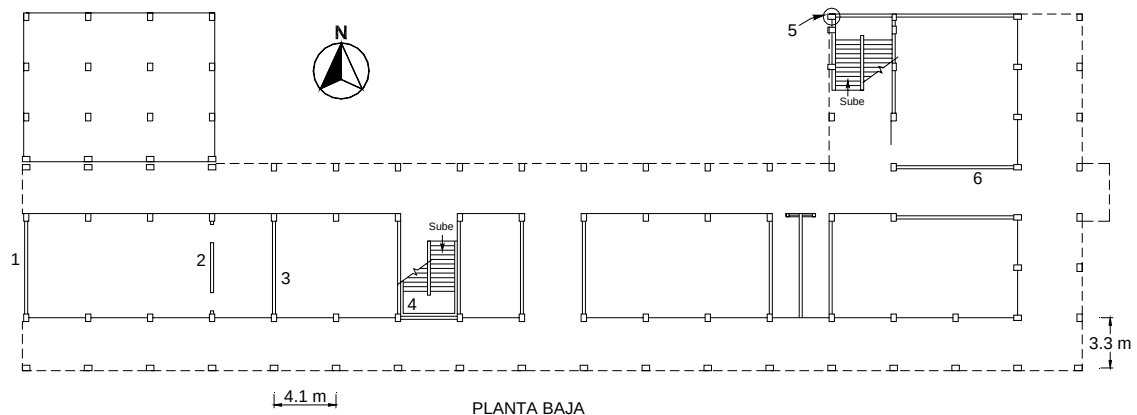
La Presidencia Municipal de Tecmán ocupa un edificio de dos niveles y dos apéndices, uno para el acceso por escalera a la azotea y el otro para un reloj en la fachada principal. El edificio fue inaugurado en septiembre de 1967 según consta en una placa a la entrada. Se estructura con marcos de concreto reforzado y losas macizas también de concreto. Posee dos cuerpos, uno en forma de "L" con una planta alargada en dirección Este-Oeste, y un pequeño cuerpo separado por una junta constructiva en la parte Oeste. Este último cuerpo sólo cuenta con un nivel, pero sobresalen las columnas en su parte superior para una eventual planta alta. En la figura 11.18 se muestra la planta esquemática donde se ha reproducido solamente la geometría observada en la visita.

**Figura 11.18** *Planta esquemática de la Presidencia Municipal de Tecmán, Col.*

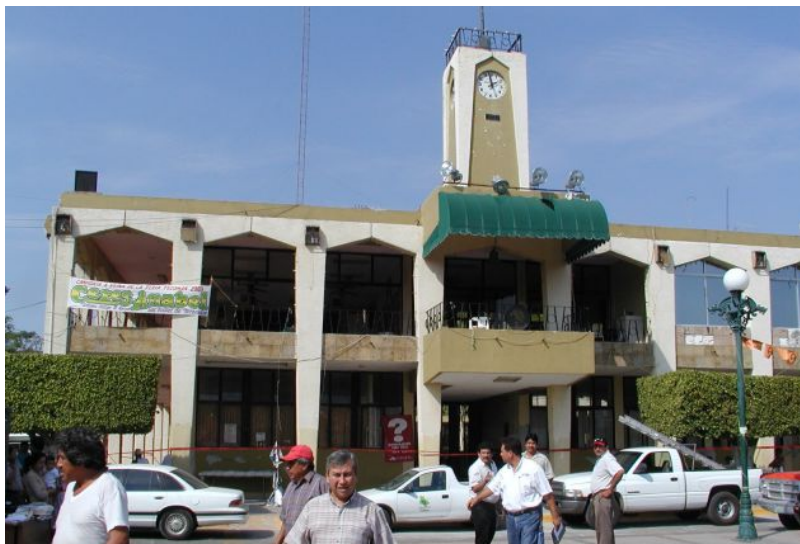
**Figura 11.19** Fachada de la Presidencia Municipal, Tecomán, Col.

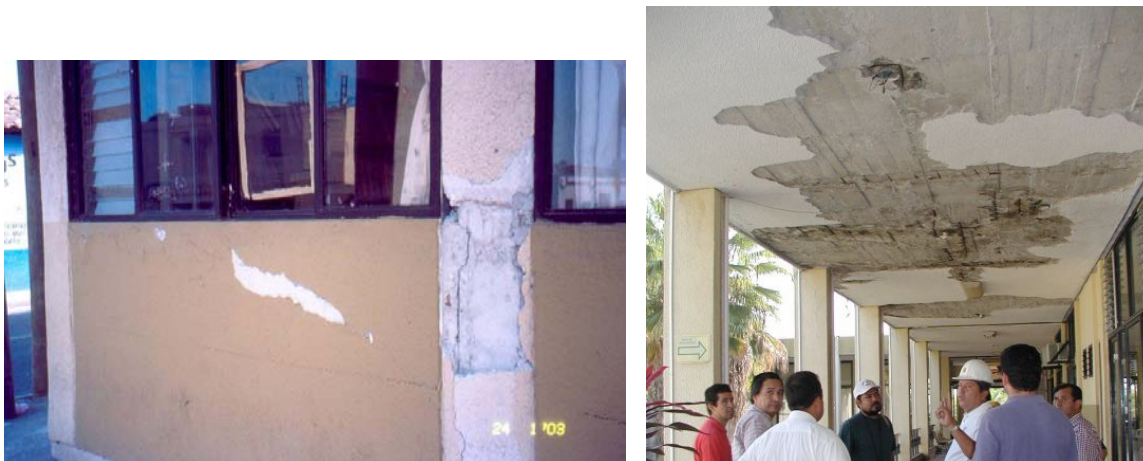
Otro daño observado en columnas de concreto fue debido a la restricción impuesta por el pretil de mampostería, ya que al no estar desligados éstos, no permite la libre deformación de la columna además de acortar su altura libre (Fig. 11.22a). Además de estos daños causados por el sismo se identificó un severo caso de oxidación en el acero de refuerzo de la losa de la azotea. Esto se pudo observar en el pasillo interno de la planta alta como se muestra en la figura 11.22b.

**Figura 11.22** a) Daño por flexión en columna restringida por pretil; b) Deterioro en la losa y su acero

De la observación de la estructuración del edificio, así como del daño registrado, se identificó que la estructura de marcos de concreto resultó relativamente flexible ante fuerzas laterales, lo que provocó el daño en los elementos de mampostería. Sin embargo, la estructura de concreto se encontró prácticamente intacta y se considera que los daños de tipo estructural no ponen en peligro la estabilidad del inmueble. Las recomendaciones planteadas durante la visita fueron en el sentido de realizar una revisión analítica de la estructura para determinar si es conveniente eliminar o desligar los muros diafragma dando más flexibilidad a la misma, o en su caso, si conviene rigidizar la estructura reparando y reforzando el sistema de muros, o incluso, recurriendo a otros sistemas convenientemente distribuidos en planta y en elevación.

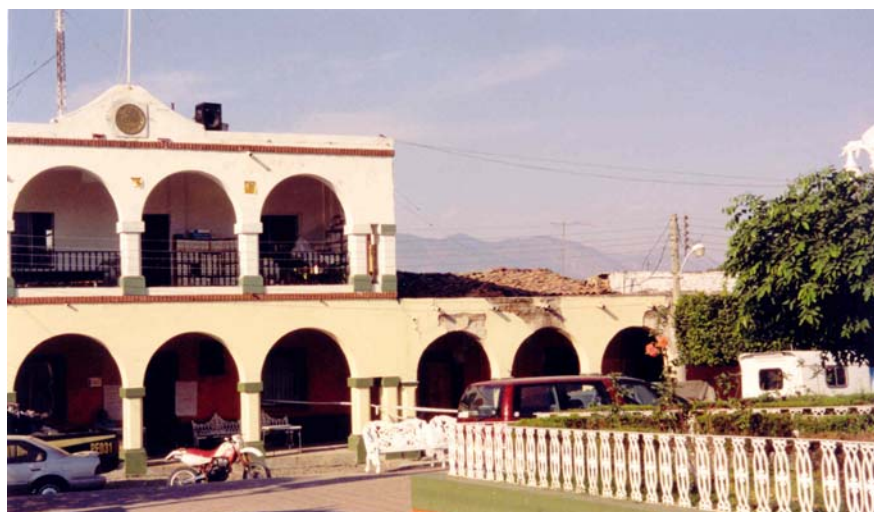
En lo que se refiere a los edificios públicos, fueron pocos los casos en los que se detectaron daños, destaca el caso del edificio de la Presidencia Municipal de Zapotitlán de Vadillo, construido con muros de mampostería simple y sistema de techo de bóveda catalana. La figura 11.24 muestra una vista general del edificio, en ella que se aprecian los daños en los arcos de la fachada. En los muros de caga hubo gritas (Fig.11.25), debido a la ausencia de elementos confinantes de concreto, dalas y castillos.

**Figura 11.24** Vista general de la Presidencia Municipal de Zapotitlán de Vadillo

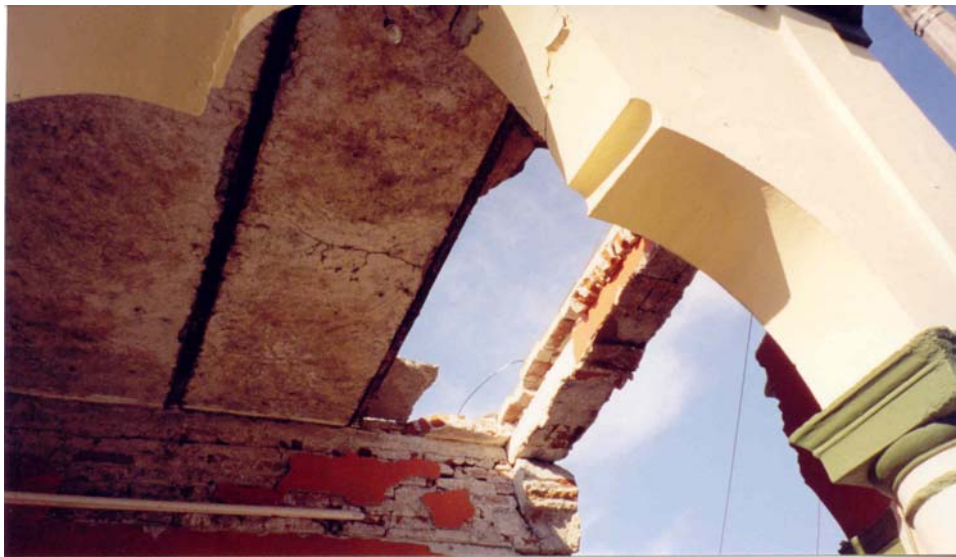
También, se observaron daños en el sistema de techo, su deficiente desempeño provocó daños como el que muestra la figura 11.26.

**Figura 11.26** *Caída de parte del techo de bóveda catalana de la Presidencia Municipal de Zapotitlán de Vadillo*

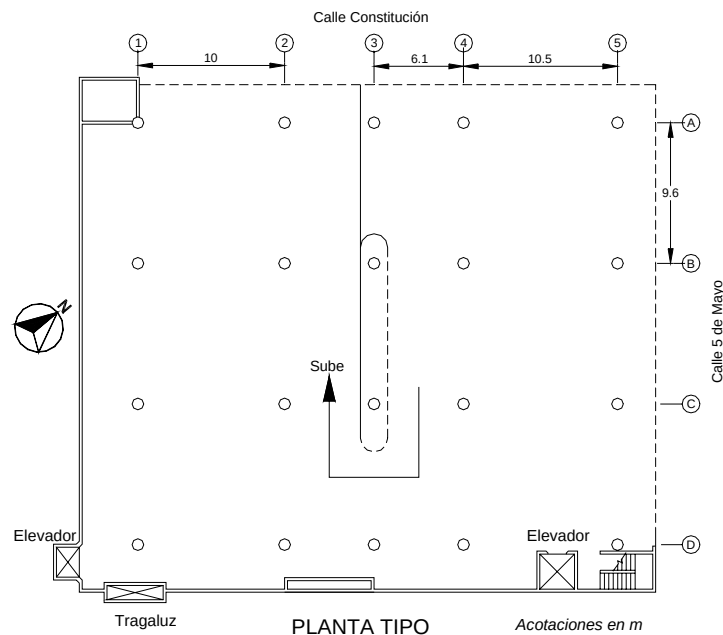
Este inmueble es un edificio de estacionamientos que colinda al Norte con la calle 5 de Mayo, al Oeste con la calle Constitución, y en las otras colindancias con diversas edificaciones. Cuenta con seis niveles en la mitad Este y cinco en la mitad Oeste del edificio. Las losas en cada lado se encuentran a media altura respecto al lado contrario, y se unen continuamente por la parte central del edificio mediante la continuación inclinada de la losa a modo de rampa. El sistema está resuelto a base de columnas de concreto circulares de 80 cm de diámetro y losa plana. Cuenta además con dos elevadores y un cubo de escaleras. La planta esquemática se presenta en la figura 12.1.

**Figura 12.1** Planta esquemática del edificio

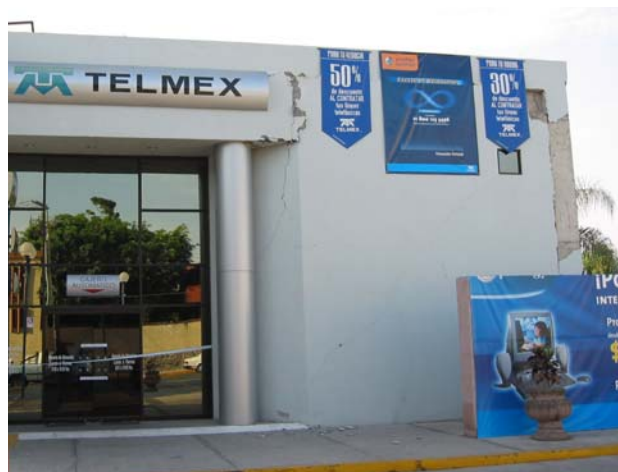
Se trata de un edificio localizado en la calle Constitución, colonia Jardines de la Corregidora. No se pudo tener acceso al edificio por lo que sólo se observó el daño que la construcción tenía en la fachada, en ella se detectó únicamente daño en elementos no estructurales. Un ejemplo es daño en un muro de relleno deficientemente desligado de los elementos estructurales, figura 12.3. Otro defecto que se apreció es que los aplanados fueron colocados sin proporcionar suficiente adherencia a los elementos estructurales, además de tener un espesor considerable y no incorporar en ellos la junta que desliga los muros de relleno y los elementos estructurales (ver Fig. 12.4).

**Figura 12.3** Fachada frontal del edificio

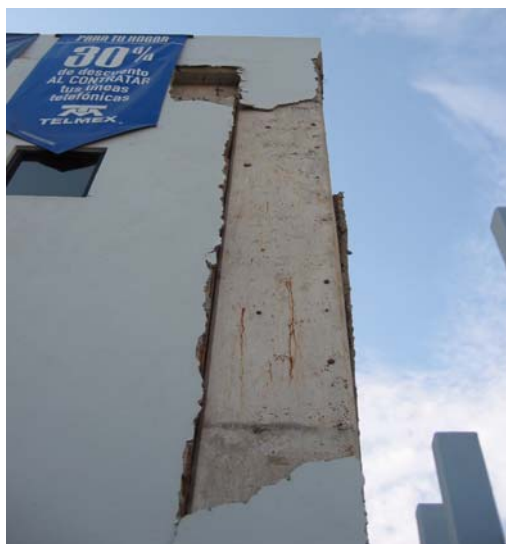
**Figura 12.4** Caída del aplanado en un elemento estructural por defectos constructivos

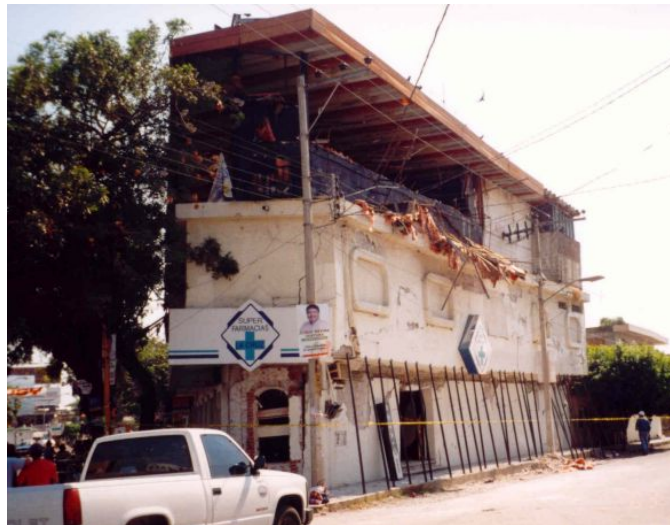
Este inmueble poseía una forma triangular, debido a la orientación en diagonal de las calles donde se edificó. Se componía de tres niveles, la planta baja usada para una farmacia y el último nivel como discoteca.

En la figura 12.6 se presenta una vista general del edificio. La estructura contaba con varias características que la hacían vulnerable: su forma en triángulo, la falta de continuidad de los muros del segundo nivel con los de planta baja, y la presencia de columnas cortas en una de las fachadas debido a una abertura para ventilación a todo lo largo de la misma.

**Figura 12.6** Vista general del edificio
