## El sismo de Tecomán del 21 de enero de 2003 (Me 7.6)

DIRECCIÓN  
DE  
INVESTIGACIÓN

EL SISMO DE TECOMÁN, COLIMA DEL 21 DE ENERO DE 2003 (Me 7.6)

Noviembre, 2003

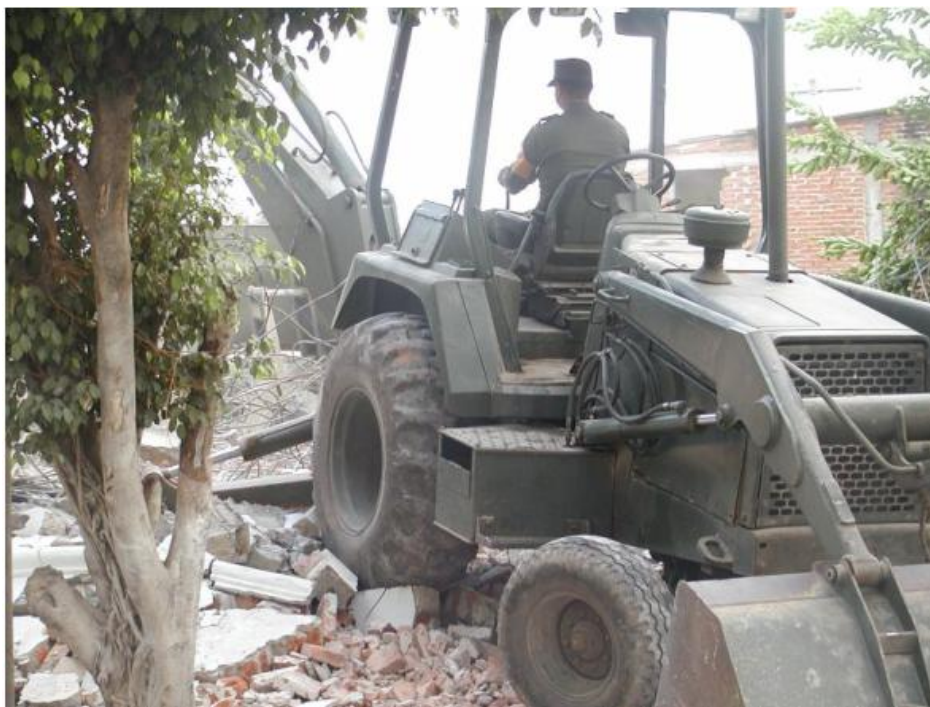
Existe una fuerte presencia militar en el municipio de Colima, que dispone de diversos tipos de recursos que se han utilizado en apoyo a los esfuerzos civiles. Los militares usaron equipo pesado y personal para proveer alojamiento, demoler edificios severamente dañados, y remover escombros (ver figura 9).

**Figura 13.4** Personal militar en operaciones de demolición

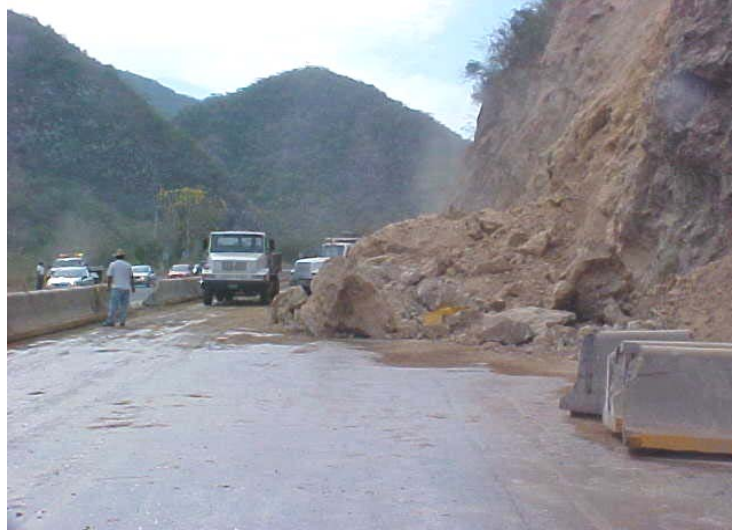
En la figura 13.7 se puede observar uno de los ejemplos más claros sobre el tipo de afectaciones que tuvieron la mayoría de las vías de comunicación. Obsérvese el tamaño de las rocas, tomando como referencia la altura del módulo de la barrera separadora.

**Figura 13.7 Derrumbes en el tramo de La Salada que se ubica en la carretera Colima–Tecomán**

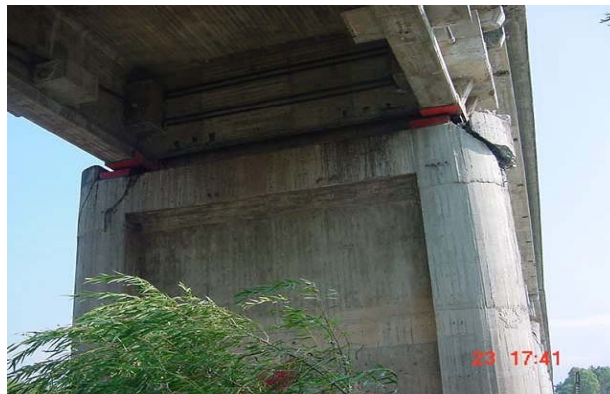
Uno de los mayores efectos destructivos del sismo ocurrió en el municipio de Tecomán, donde fueron afectados alrededor de 58 kilómetros de vías de comunicación, y donde se localizó el percance del puente de Coahuayana ubicado en los límites de los Estados de Michoacán y Colima. En este caso se registró la destrucción de la totalidad de los topes antisísmicos en los 13 apoyos. Fue este daño a la infraestructura del puente el que recibió el monto mayor de las afectaciones, con más del 56% del total. En la figura 13.8 se muestra parte del daño en el puente referido.

**Figura 13.8 En la parte superior de la pila se observa a ambos lados que los topes de los sismos fallaron en los desplazamientos laterales de la losa del puente**
