## EL SISMO DE TEHUACÁN DEL 15 DE JUNIO DE 1999

COORDINACIÓN  
DE  
INVESTIGACIÓN

**CENTRO NACIONAL DE PREVENCIÓN DE DESASTRES**

Julio, 1999

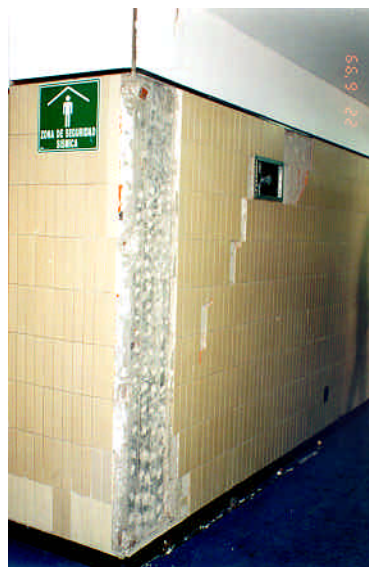
La estructura de la torre de especialidades tiene una planta en forma de T constituida por dos cuerpos rectangulares, separados entre sí. Están contruidos a base de marcos de concreto rellenos con muros de mampostería y de losas macizas de concreto apoyadas perimetralmente. La altura de entrepiso es de alrededor de 4 m, común en construcciones destinadas a uso hospitalario. Las columnas de concreto de la torre cambian sus dimensiones, en la dirección corta del edificio, en cada nivel. En el sótano, planta baja y primer nivel se tienen columnas de 80x40 cm, en el segundo de 65x40 cm, en el tercero de 60x40 cm, en el cuarto de 35x40 cm, y en el quinto y sexto de 30x40 cm. En la fig. 4.3 se presenta el aspecto de una de las columnas del segundo nivel a la cual se le había retirado el recubrimiento de azulejo después del sismo. Se puede observar que no existe daño estructural en este elemento. Esta observación se repitió en otros elementos.

**Figuras 4.2 y 4.3 - Vista general del Hospital San José y columna de segundo nivel, sin recubrimiento**

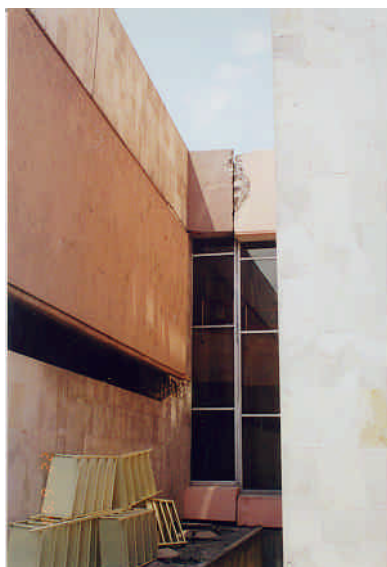
El golpeteo entre cuerpos independientes causó el agrietamiento y aplastamiento de las regiones vecinas a las juntas constructivas (fig. 4.9). Sin embargo, el daño parece haberse agravado por la existencia previa de asentamientos relativos entre los diferentes cuerpos del hospital.

**Figura 4.9 - Aplastamiento en juntas constructivas**

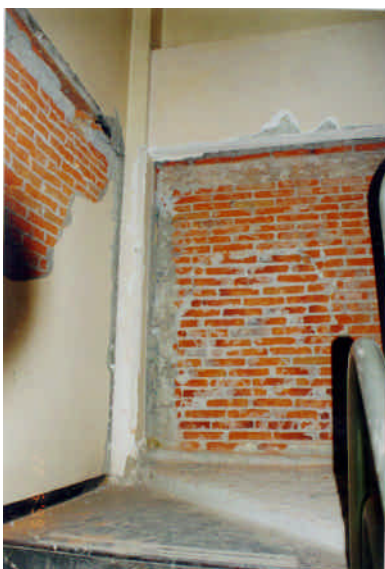
Otras zonas dañadas fueron el cubo de escaleras (fig. 4.16) y los quirófanos (fig. 4.17). En estos últimos, el escaso recubrimiento y la reducida separación entre elementos divisorios y estructurales fueron la causa más probable del fisuramiento y desconchamiento. Una de las mesas de cirugía, de unos 300 kg de peso, se volcó en uno de los quirófanos (fig. 4.18). Esto puede ser evidencia de las elevadas demandas de velocidad de deformación a las que se vio sometido el edificio. Afortunadamente, no se registraron víctimas.

***Figuras 4.16 y 4.17 - Daño no estructural en cubo de escaleras y zona de quirófanos***

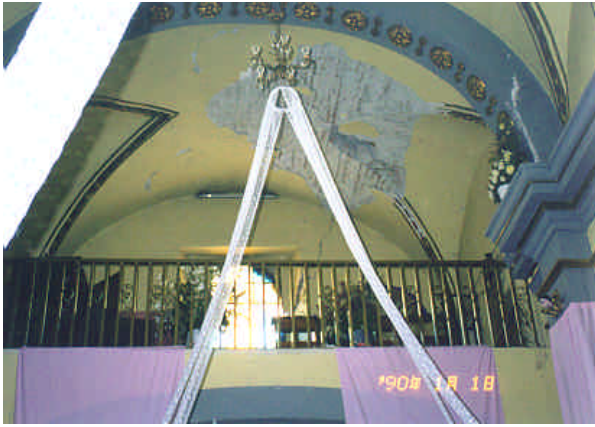
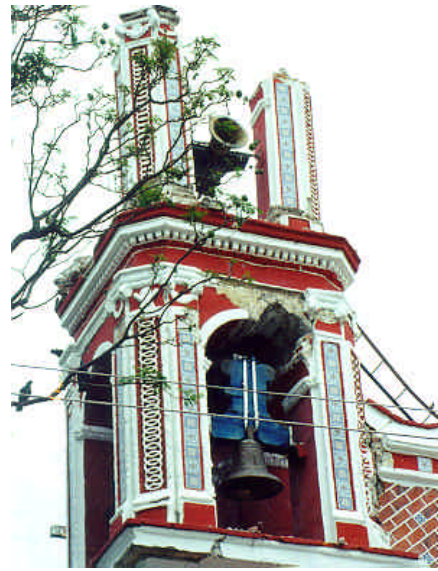
Se observaron daños ligeros, en forma de agrietamiento longitudinal sobre el espinazo de la bóveda, aunque severo en la zona de la bóveda donde cayó parte del campanario frontal izquierdo (fig. 5.7). El campanario frontal izquierdo está sumamente dañado presentando, incluso, la caída de la cúspide. El daño se concentra en la parte superior de las columnas del campanario, en forma de agrietamiento horizontal. También se observó agrietamiento severo en la base de las columnas del segundo nivel y en la unión del campanario con la parte central de fachada, específicamente a la altura del frontón (fig. 5.8). Se observó agrietamiento vertical que atraviesa las claves de los arcos del primero y segundo niveles del campanario. Asimismo se registraron ligeras fisuras verticales entre la portada y los cuerpos de la torre.

**Figuras 5.7 y 5.8 - Daño en la bóveda (zona de colapso del campanario) y detalle de la falla y daño en la torre frontal izquierda**

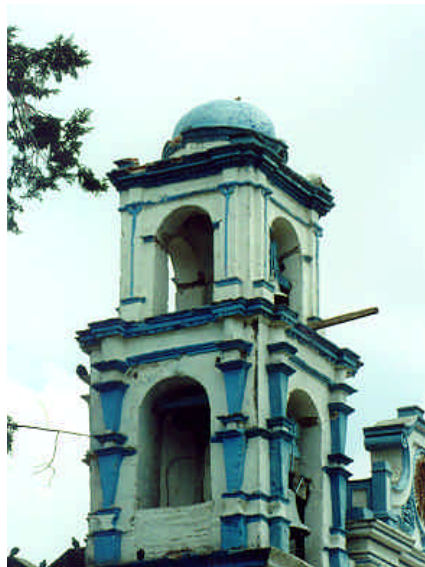
Es una estructura con un cuerpo principal y cuerpos de las torres hechas de mampostería de piedra. El campanario está construido con tabique de barro y piedra. Presenta una estructura en planta de cruz latina con una cúpula en el crucero. La estructura de fachada presenta un solo campanario, frontal izquierdo, con dos niveles. La fachada está rematada por un frontón que aloja un nicho. Está perforada por una ventana de coro y el portal. Los daños son ligeros y se concentraron en la parte superior de las columnas del segundo nivel del campanario (fig. 5.9). Las grietas son ligeramente inclinadas y atraviesan en arranque de los arcos de las aberturas. La iglesia está orientada de modo que el rumbo del altar es N80O.

**Figura 5.9 - Daño en el campanario de la Iglesia de la Purísima Concepción**

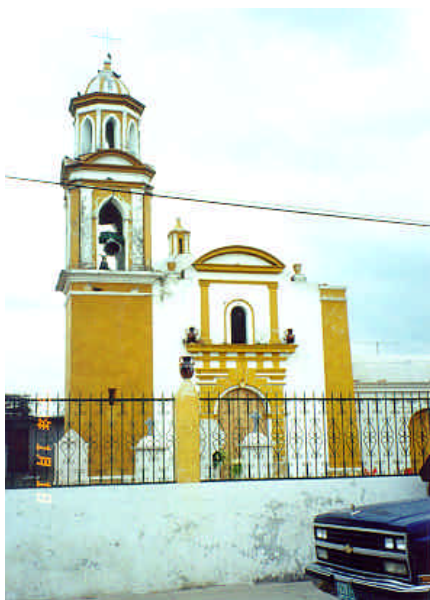
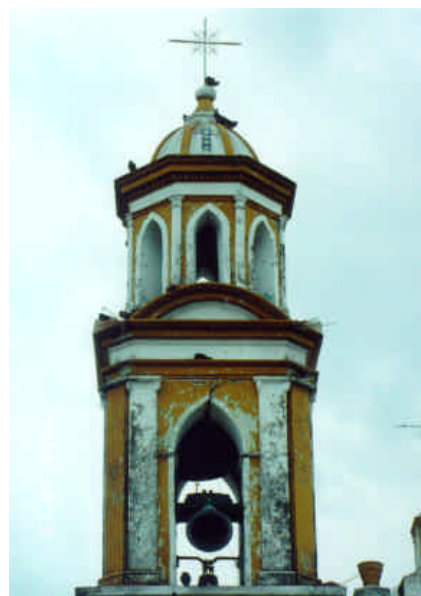
Es una estructura cuyos cuerpos principal y de torres están hechos de mampostería de piedra, y el campanario de tabique y piedra. Tiene forma de cruz en planta, con una cúpula en el crucero. La fachada presenta una sola torre, la frontal izquierda, con dos niveles de campanario y un pequeño cuerpo de torre en el lado derecho. La portada está rematada por un frontón de sección circular. Está perforada por una ventana de coro y un portón (fig. 5. 17). La iglesia está orientada de modo que el rumbo del altar es N90O. Los daños son ligeros y se concentraron en la clave del arco del primer nivel del campanario (fig. 5.18). Este daño al parecer es previo al sismo y es probable que únicamente fuera acentuado por el efecto de las fuerzas laterales incidentes.

**Figuras 5.17 y 5.18 - Fachada de la Iglesia de San José Victoria y daño en el campanario, aparentemente previo al sismo**

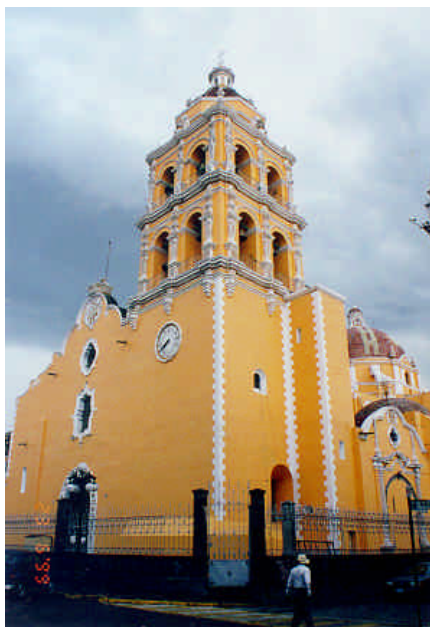
El daño en la Parroquia de Santa María se concentró en la torre del campanario. Se apreciaron grietas, aparentemente por corte, en una de las columnas de esquina del primer nivel (fig. 5.28). La orientación del daño permite asociarlo a posibles movimientos de torsión de la parte superior de la torre. Adicionalmente, se observaron agrietamientos ligeros en algunas de las cúpulas. En algunos casos, dichos agrietamientos seguían la traza de las nervaduras de las cúpulas (a lo largo de los meridianos).

**Figuras 5.27 y 5.28 - Vista panorámica y detalle del daño en la torre del campanario de la Iglesia de Santa María de la Natividad**

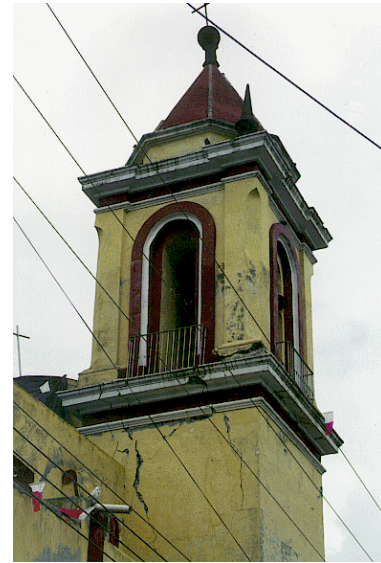
El daño se caracterizó por agrietamiento horizontal rodeando la base de las columnas del campanario, y grietas que arrancan de la cornisa, en la base del campanario, y bajan verticalmente hasta cierta altura del cuerpo de la torre izquierda. Por la fachada se observan grietas diagonales en el cuerpo de las torres que corren hacia abajo y afuera. Otros agrietamientos y daños se tuvieron entre la fachada y el cuerpo de torre derecha, y grietas verticales sobre el portón y ventana del coro (figs. 5.40 y 5.41).

**Figuras 5.40 y 5.41 - Daño en la cúpula y cuerpo de la torre**

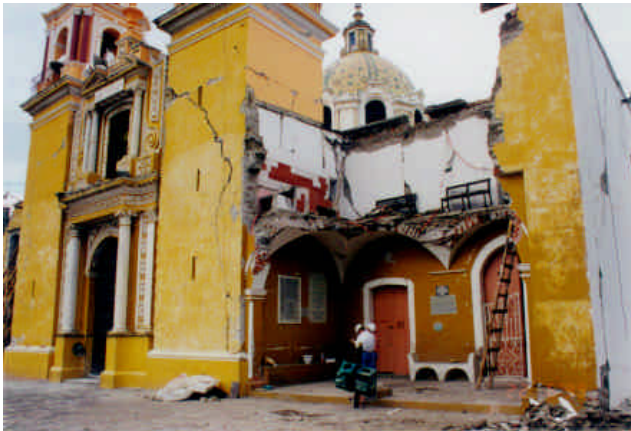
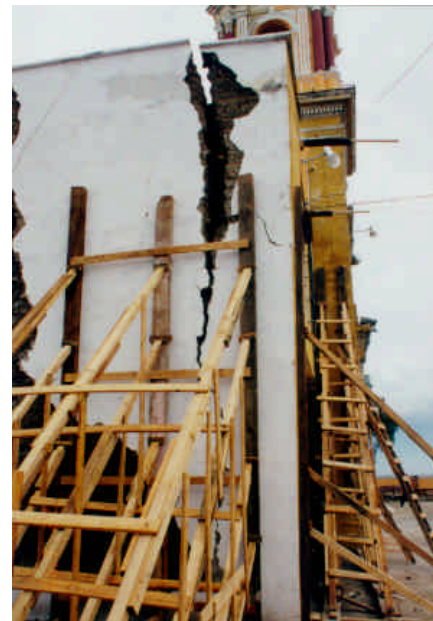
A ambos lados de las torres de fachada se encontraban sendos anexos que se vieron fuertemente dañados (figs. 5.80 y 5.81). La concentración del daño en estos puntos puede ser explicada por la diferencia

de materiales. Mientras que el cuerpo principal de la iglesia fue aparentemente construido con tabique de barro recocido, los apéndices fueron construidos con adobe.

**Figuras 5.80 y 5.81 - Colapso del apéndice derecho y apuntalamiento del izquierdo**

Como se indicó, durante la visita se observó que los trabajos de apuntalamiento ya habían sido iniciados. Se recomendó completarlos a la brevedad con objeto de asegurar provisionalmente la estabilidad general de la edificación y dar inicio a los trabajos de reconstrucción. La secuencia de daño-reparación de esta iglesia en el decurso del tiempo sugiere hacer un estudio detallado de su evolución para conocer con precisión

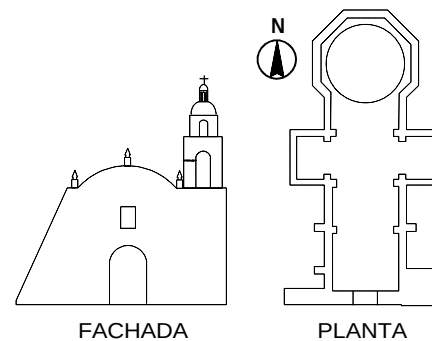
**Figuras 5.118 y 5.119 - Vista general y esquemas de fachada y planta de la Iglesia del Calvario**

Se encontró dañado el campanario con agrietamiento horizontal en una de las columnas posteriores del campanario. La cúpula principal muestra señas de grietas anteriormente reparadas. Sin embargo, no experimentó daño en este sismo.

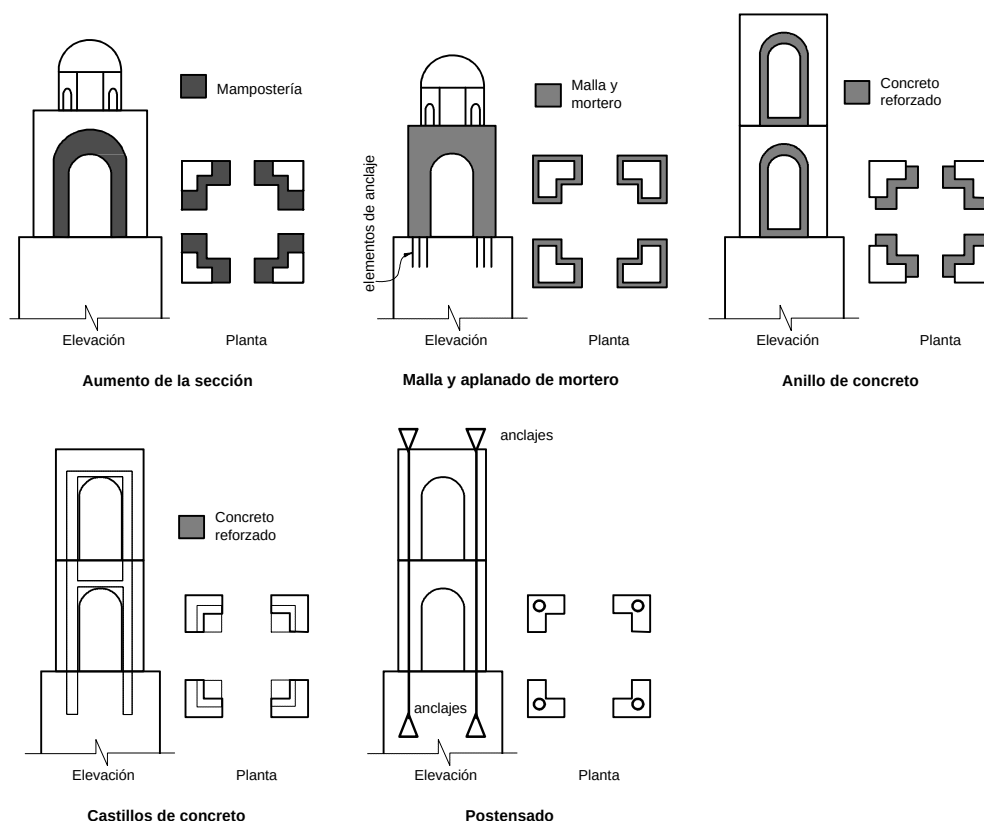
**Figura 5.130 - Opciones para la rehabilitación de campanarios**

- Aumento de la sección de las columnas con materiales similares a los originales
- Refuerzo con malla estructural y aplanado de mortero alrededor de las columnas
- Construcción de un refuerzo de concreto que rodee internamente la abertura (arco adosado)
- Construcción de castillos de concreto reforzado por el lado interno de las columnas
- Postensado de las columnas, contrafuertes y muros

Las opciones anteriores se muestran gráficamente en la fig. 5.130.

Se pudo observar que aquellas iglesias que no sufrieron daño en el campanario fueron aquellas en que las columnas eran robustas. La mayor sección, aunque aumenta la masa, también provoca que los esfuerzos se reduzcan minimizando la posibilidad de falla. Al usar los mismos materiales, la constitución arquitectónica no perderá autenticidad. Sin embargo, dadas sus características, en particular sus bajas rigidez y resistencia a tensión, el mejoramiento de las características de la estructura se logra sólo si el aumento de la sección es considerable. Esta es una técnica no reversible.

El aplanado de mortero con malla estructural es una buena solución para mejorar la capacidad a cortante. El problema son los múltiples ornamentos y aberturas que se tendrían que rodear o eliminar. Esta reparación debe tener una continuidad entre sí y con la base de apoyo para mejorar la capacidad a flexión, así como para evitar fallas locales donde no se refuerce. Su uso es recomendable sobre caras de grandes dimensiones. Esta es una técnica irreversible.

Los anillos o marcos de concreto alrededor del interior de las ventanas son una técnica que se usó ya en por lo menos cuatro de las iglesias de Ciudad Serdán. El aumento en la sección y resistencia de las columnas efectivamente evitó que sufrieran daños. Un ejemplo definitivo se tiene en la Iglesia de Dolores, donde se reforzó de esta forma sólo el primer nivel del campanario; el segundo nivel, no reforzado, sufrió el daño típico ya descrito.

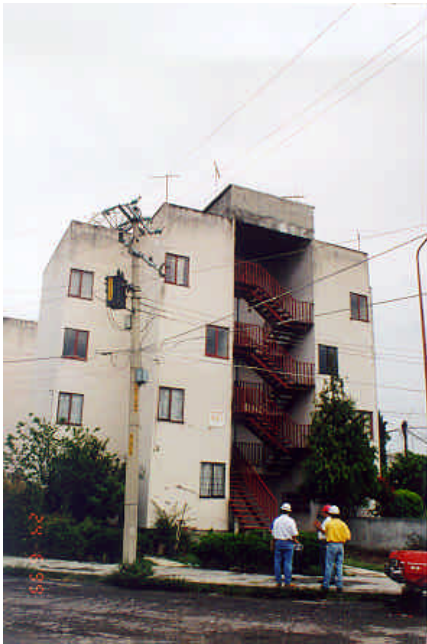
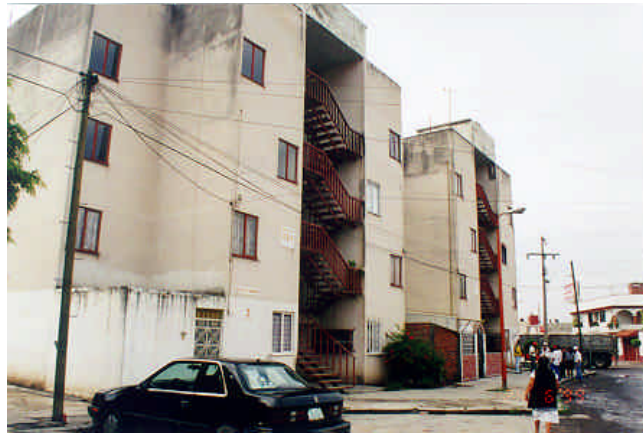
Los informes presentados por los habitantes de la unidad a la Coordinación de Protección Civil del Ayuntamiento de Atlixco indican 68 edificios con diferente nivel de daño. La propia Coordinación consideró el daño en cinco de esos edificios como grave y recomendó su desalojo. Al momento de la visita, uno de dichos edificios se encontraba totalmente desocupado y los restantes cuatro se encontraban desocupados parcialmente. En las figs. 6.4 y 6.5 se muestran vistas generales de los edificios con mayor daño.

Durante el recorrido, se visitaron dos de los edificios con mayor nivel de daño. No hubo oportunidad de visitar los restantes. El edificio 001, ubicado en la esquina del andador Gladiolas y el andador Magnolias (fig. 6.4), presentó daño en muros de mampostería en casi todos los niveles. El daño se manifestó como agrietamiento inclinado de hasta 0.3 mm de anchura que, en general, no mostró evidencia de haber penetrado a los elementos confinantes (fig. 6.6). Una revisión de los elementos dañados arrojó la presencia de castillos en las esquinas, pero no rodeando aberturas, como puertas y ventanas. Esta es una práctica observada en edificios construidos en la época.

**Figuras 6.4 y 6.5 - Vista general de algunos de los edificios dañados**

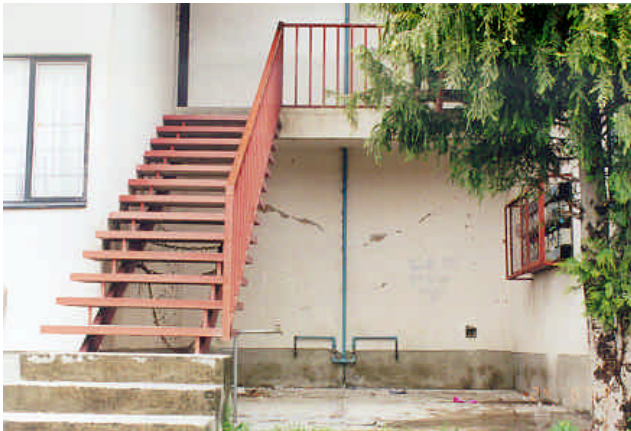
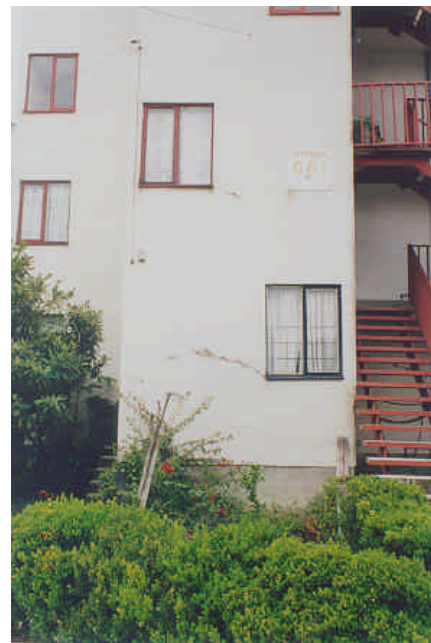
**Figuras 6.6 y 6.7 - Daño en la planta baja y muros de fachada del edificio 001**

De acuerdo con el daño observado, se sugiere la reparación de los muros de primer nivel de los edificios dañados mediante la colocación de una malla electrosoldada y un aplanado de mortero aplicado

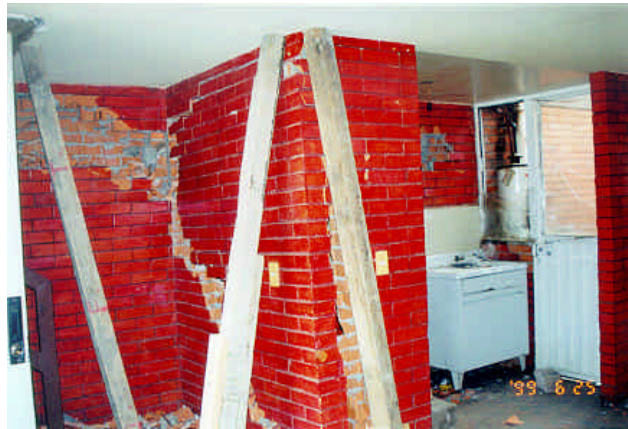
**Figura 6.19 - Daño en el muro interior del eje 2**

En conclusión, la densidad de muros en la dirección EO era insuficiente para casas de este tipo. Los daños se vieron agravados por el poco cuidado en los detalles constructivos que, de haberse practicado adecuadamente, pudieron haber mejorado el comportamiento.

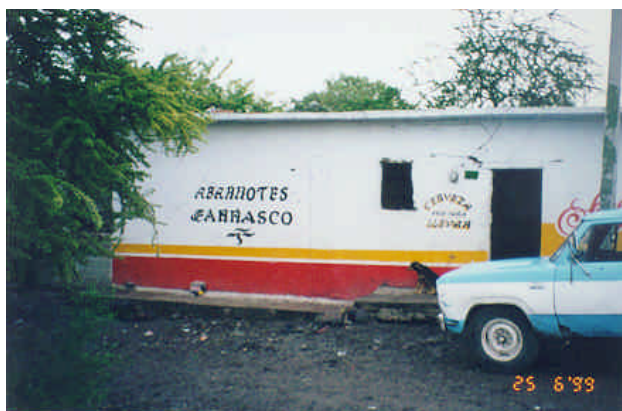
Muy cerca de la edificación anterior, también en la plaza principal, se encuentra una vivienda de un nivel compuesta por seis habitaciones. Esta edificación está aparentemente cimentada sobre boleos y cuenta con muros de adobe, de tabique de barro recocido y de bloque de concreto. El sistema de piso es una losa maciza de concreto de unos 12 a 15 cm de espesor (fig. 6.24).

**Figura 6.24 - Vivienda de adobe y mampostería de tabique de barro**

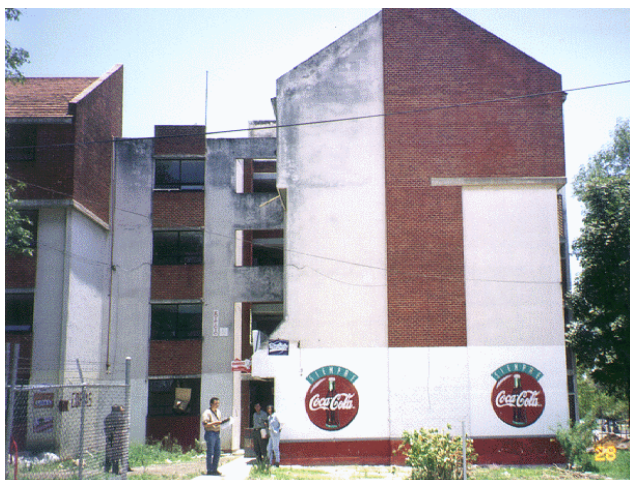
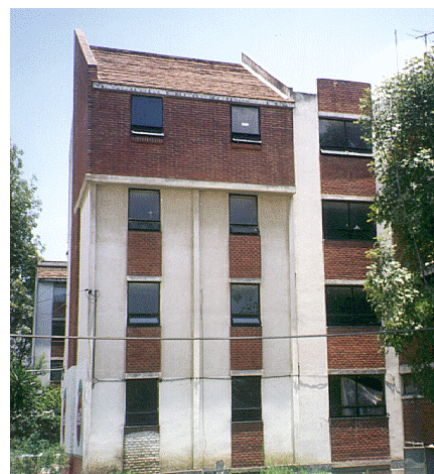
En la planta baja (piso 1) se pudieron observar agrietamientos inclinados en algunos muros, con grietas cercanas a 5 mm de anchura pero que no se extienden hasta los castillos. En el piso 2 los agrietamientos fueron menores, y prácticamente nulos en los niveles 3 y 4. Conviene decir que hubo, en proporción, menos muros dañados que en el F. Las conclusiones referentes al edificio F son aplicables a este inmueble.

**Figuras 6.36 y 6.37 - Vistas de la fachada norte y de la fachada oeste del edificio H**

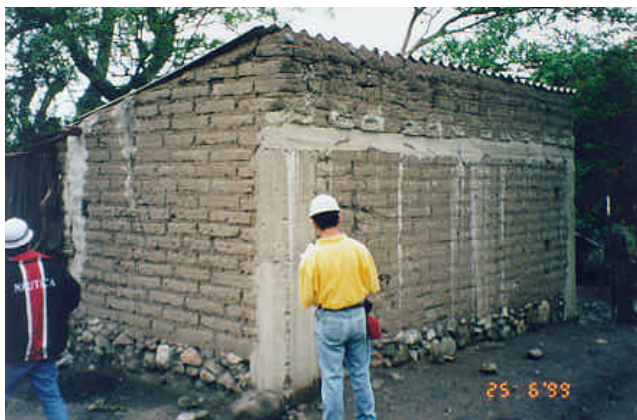
Según el reporte de la Coordinación Estatal de Protección Civil del Estado de Morelos, la vivienda de la calle Palma fue la única dañada en este poblado. Se trata de una vivienda sencilla, compuesta por un solo cuarto de 3 m de anchura y 5.5 m de largo usada como habitación de una familia. La vivienda cuenta con una sola ventana. Los cuatro muros perimetrales son de piezas adobe de 50 cm de longitud, 30 cm de anchura y 10 cm de altura. Los muros se encuentran desplantados sobre una “cadena” de boleos pegados entre sí mediante arcilla (fig. 6.43). El sistema de techo es una retícula inclinada de rollizos y vigas de madera que soportan láminas corrugadas de metal. Es importante reconocer que el único muro de adobe que se encontraba confinado por castillos de concreto de sección cuadrada de unos 20 cm por lado y una dala de cerramiento, no resultó dañado. Según la propietaria, este refuerzo se había iniciado días antes del sismo.

**Figura 6.43 - Vivienda de adobe dañada**

En contraste con la vivienda dañada, una edificación vecina de más reciente construcción empleando tabique de barro recocido en su modalidad confinada y con mejor detallado no sufrió daño alguno (fig. 6.46). La vivienda de adobe puede ser reparada mediante el colado de elementos de concreto en la intersección de muros y su conexión a los muros de adobe. Otra opción de reparación es la colocación de malla de gallinero o ganadera adherida a los muros de adobe mediante clavos de madera o grapas para alambre de púas y la posterior colocación de un repellado de mortero de 1.5 a 2 cm de espesor. Es recomendable colocar una capa de mortero de 1 cm de espesor sobre las piezas de adobe antes de adherir la malla. Una opción más es la construcción de un cinturón de confinamiento en la parte superior de los muros mediante dalas de concreto reforzado que estén ancladas en las esquinas de los muros, ya sea mediante *espolones* o pequeñas columnas, o bien a castillos contruados en las esquinas y en los costados de las aberturas.

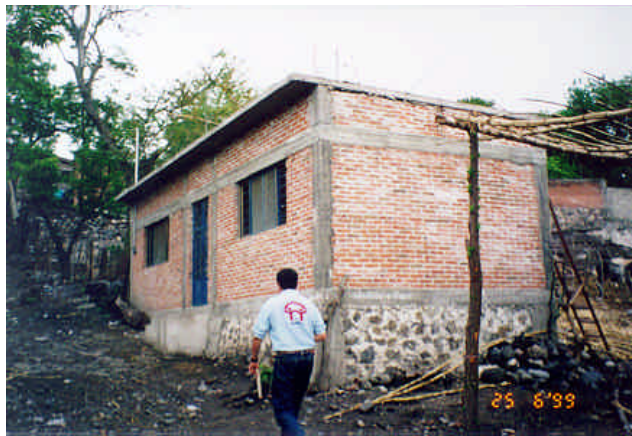
**Figura 6.46 - Vivienda vecina de mampostería confinada, sin daño**

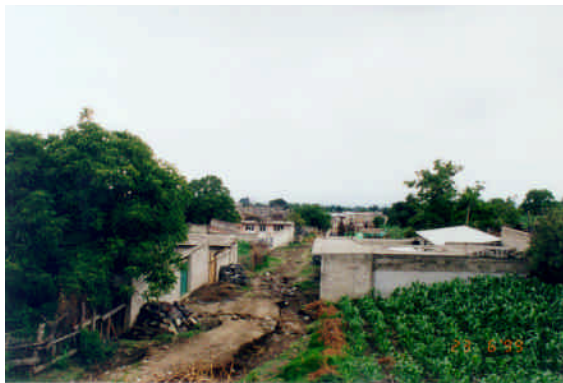
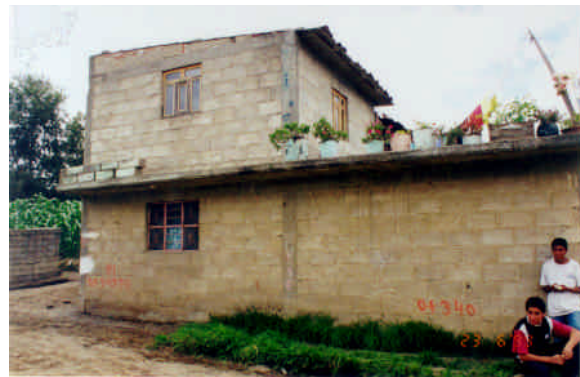
Durante el recorrido en el poblado fue claro que construcciones recientes de mampostería (figs. 6.49 y 6.50) no exhibieron daño alguno. Prácticamente el resto de las viviendas, además de las de adobe, están hechas de mampostería de tabicón de cemento.

**Figuras 6.49 y 6.50 - Construcciones recientes de mampostería, sin daño**

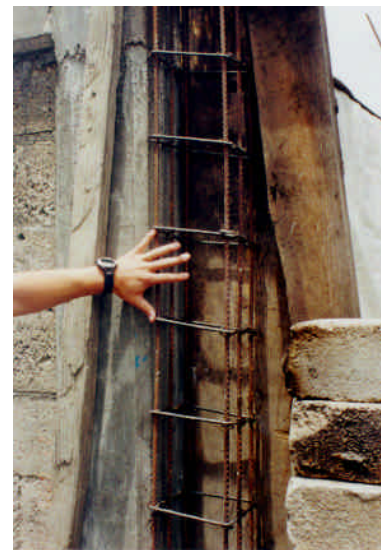
Según las observaciones realizadas, la calidad de la construcción, e incluso el concepto de la estructuración actual son adecuados. Evidencia de esto son la profundidad de los cimientos (fig. 6.51), las dimensiones transversales y armado de los castillos, así como la calidad del concreto. En una vivienda en construcción típica en el poblado (fig. 6.52) se midieron castillos con 20 cm de lado, reforzados longitudinalmente con seis barras del no. 3 y transversalmente con alambra de 6.4 mm de diámetro espaciados uniformemente cada 20 cm. La calidad del mortero y de las juntas fue satisfactoria. El único detalle que merece más cuidado es la junta castillo-dala, en la cual es práctica local que una parte del refuerzo longitudinal de la dala atraviese el nudo por afuera del armado de los castillos.

**Figuras 6.51 y 6.52 - Detalle de cimentación y del refuerzo de castillos en una construcción en proceso**

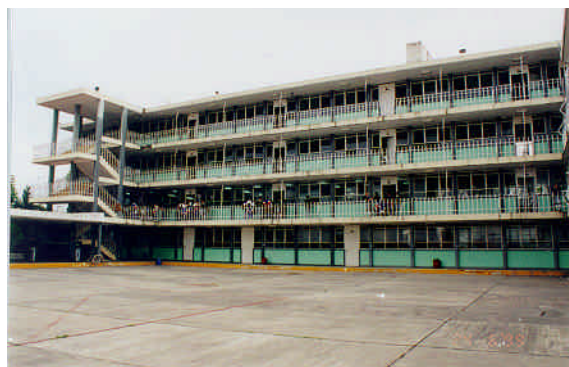
**Figuras 7.8 y 7.9 - Planta general y vista del cuerpo B de la Escuela Secundaria Melchor Ocampo**

Esta escuela se localiza en la calle 2 Sur, entre la 23 y 25 Oriente, en la parte sur de la ciudad de Atlixco. Es un conjunto de tres edificios construido hace 33 años. De acuerdo con los profesores y personal administrativo que acompañaron el recorrido y con algunas observaciones hechas en las columnas de uno de los edificios, la estructura pudo haber tenido daño en el sismo de 1973. Uno de los edificios tiene cuatro niveles y otro tres; están conectados entre sí mediante un puente de escaleras. El tercero es de un solo nivel y alberga las oficinas administrativas. En las figs. 7.8 y 7.9 se muestran la planta general y una vista de la Secundaria Melchor Ocampo.

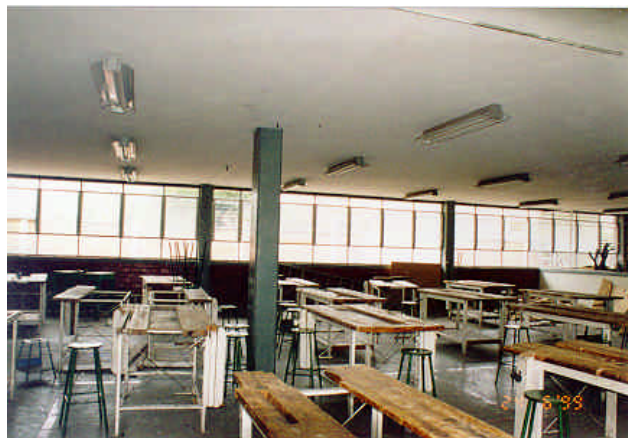
**Figura 7.10 - Vista de un salón tipo del cuerpo C**

Los tres edificios y los cubos de escaleras están estructurados a base de columnas y losas planas de concreto reforzado. Al igual que en otras escuelas, en la dirección corta de los edificios se construyeron muros divisorios de bloque de arcilla para formar las aulas. En la dirección larga, las fachadas de los edificios cuentan con antepechos de bloque de arcilla extruida de alrededor de 1 m de altura, ventanería y aberturas para puertas (fig. 7.10). Con excepción del edificio A, donde los claros entre columnas son de 4.5 m, las crujías miden 6 m.

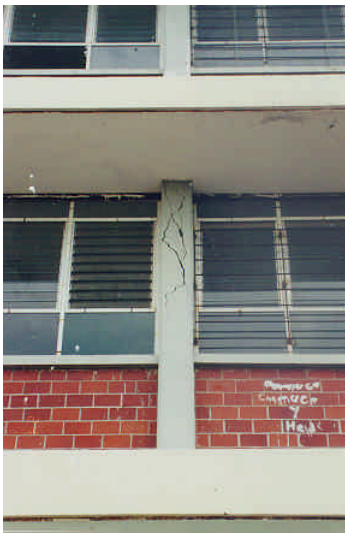
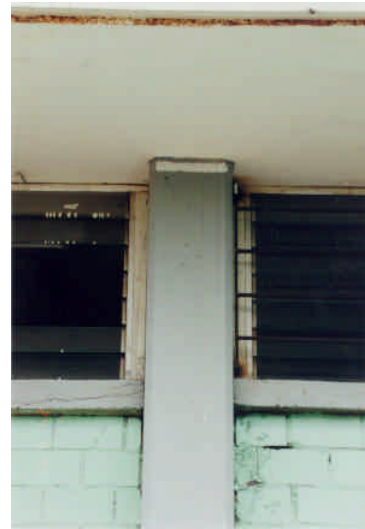
El daño típico del edificio C fueron grietas inclinadas en la mitad superior de las columnas. En las figs. 7.13, a 7.16 se muestran detalles del agrietamiento inclinado que, en general, apareció en las columnas del segundo nivel. El daño es característico de elementos de concreto reforzado con una capacidad deficiente al corte y con deterioro de adherencia. El primero es claro por el agrietamiento inclinado, mientras que el segundo lo es por el fisuramiento vertical coincidente con la ubicación del refuerzo longitudinal de las columnas. De acuerdo con las dimensiones medidas, en la dirección del daño (dirección EO o larga), la relación altura libre-peralte de las columnas fue de 7. Es decir, el comportamiento esperado no estaba regido por corte como en columnas cortas con relación menor o igual que 5. Es posible que la presencia de los antepechos de bloque de arcilla, que confinan la parte inferior de las columnas, provocara un incremento en la demanda de corte de las mismas. Esto, junto con la reducida capacidad al corte, produjo la falla registrada. El confinamiento lateral adicional con que cuenta la región inferior de las columnas evita que se presenten daños, como es evidente en las figs. 7.13 a 7.16.

**Figuras 7.13 y 7.14 - Detalle del daño en columnas del cuerpo C (fachada sur)**

**Figuras 7.15 y 7.16 - Detalle del daño en columnas del cuerpo C (fachada sur)**

En algunas de las columnas fue posible la medición de la anchura de grietas. Las correspondientes a flexión oscilaron entre 0.08 y 0.4 mm, mientras que las de corte alcanzaron los 2 cm. El tamaño de estos agrietamientos sugiere la reparación del daño mediante inyección de resinas, así como el encamisado mediante elementos de acero o concreto, una vez apuntalado el edificio. Se deberá evaluar la conveniencia de limitar las distorsiones de entrepiso a través de elementos más rígidos.

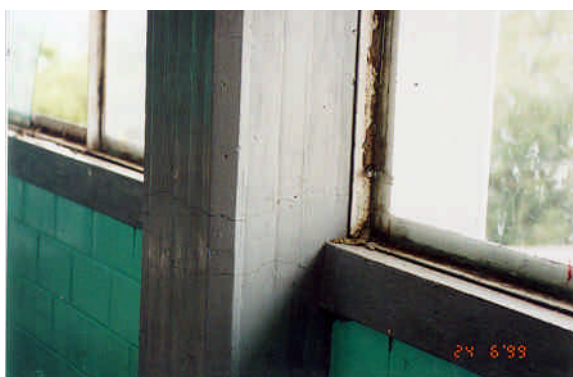
Adicionalmente, se observaron agrietamientos por flexión a media altura de las columnas de la fachada sur (fig. 7.21) y por flexión-cortante en algunos puntos de las losas del tercer nivel (fig. 7.22). El giro de la columna con respecto a la losa produjo demandas de flexión y corte que concentraron el daño en la región de la conexión (fig. 7.22).

**Figuras 7.21 y 7.22 - Grietas de flexión y daño por punzonamiento en losas del cuerpo C**

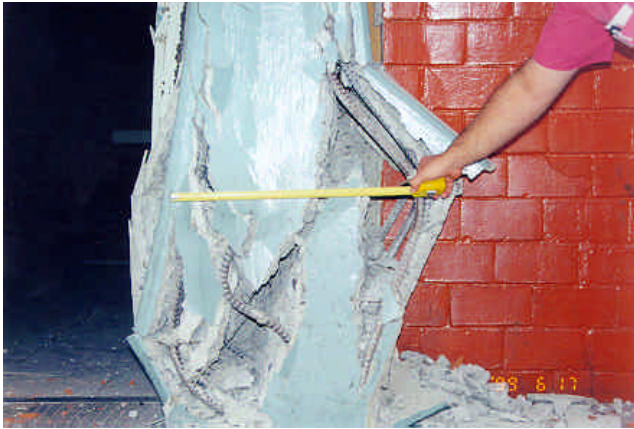
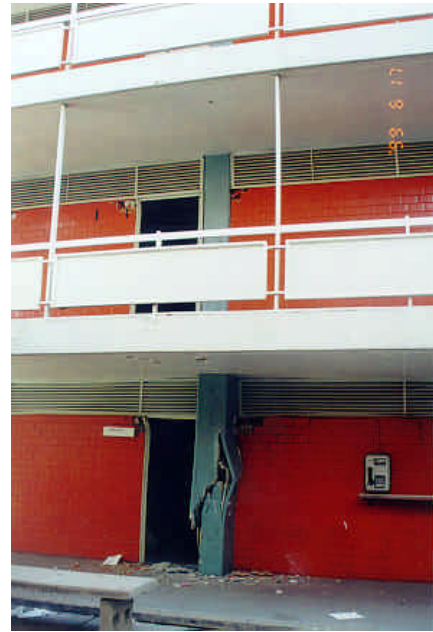
Los daños más importantes se presentaron en las columnas de la planta baja del marco interior. Las columnas exhibieron articulaciones plásticas por flexión con severo deterioro de corte (fig. 7.26), así como grietas por corte en media altura (fig. 7.27). Los estribos de alambón de 6.4 mm de diámetro estaban separados a cada 300 mm, como era costumbre en la práctica de diseño de hace algunas décadas. El recubrimiento de las columnas era menor de que actualmente se exige; la calidad del concreto no era la adecuada para estructuras de esta importancia.

**Figura 7.26 y 7.27 - Articulaciones plásticas y falla por corte de las columnas de planta baja**

Como en cualquier rehabilitación, se recomendó la determinación del costo de demolición y construcción de un nuevo edificio para ser comparado contra el costo de rehabilitación (reparación y refuerzo). Este ejercicio no había sido realizado a la fecha de la visita y, de hecho, su realización no era contemplada. Se indicó que si bien en la decisión de rehabilitar intervienen otros factores, como lo son el estético y económico, es determinante considerar la factibilidad técnica de llevar a cabo la rehabilitación.

Mientras lo anterior se hacía, se señaló la necesidad de apuntalar el edificio. Finalmente, se recomendó revisar la seguridad estructural de los otros edificios que, aunque no exhibieron daños estructurales y son más modernos, están estructurados de manera similar al edificio dañado.

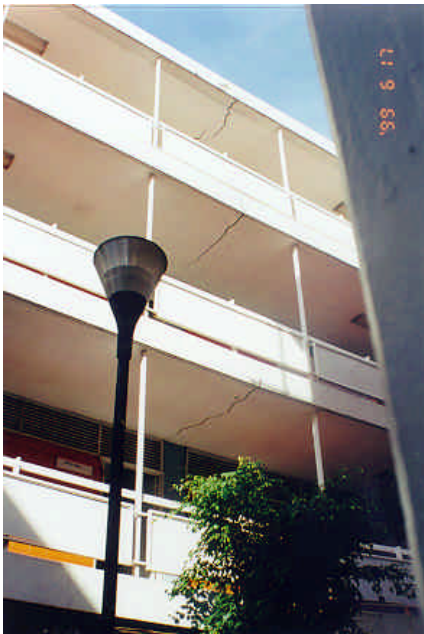
Debido al acortamiento de las columnas, el edificio se asentó diferencialmente, provocando agrietamientos de flexión en las losas donde el asentamiento diferencial era mayor (fig. 7.28), así como fisuras en columnas y trabes. Al momento de la visita, según se informó, la estructura se había asentado más, ya que nunca se tomó la decisión de apuntalarlo después del sismo. Los muros diafragma en la dirección corta exhibieron agrietamiento horizontal e inclinado. Cuando se realizó la visita, se había iniciado la demolición de algunos muros de fachada en la dirección larga (fig. 7.29). El edificio fue totalmente demolido el viernes 18 de junio según una fotografía publicada en la primera plana de El Sol de México del sábado 19 de junio.

**Figuras 7.28 y 7.29 - Agrietamiento de losas por flexión y demolición de muros de fachada**

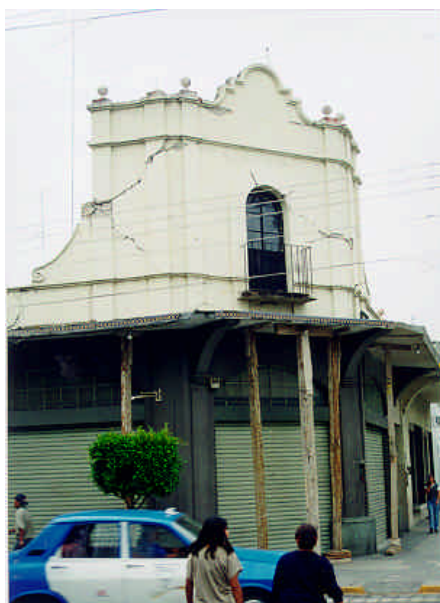
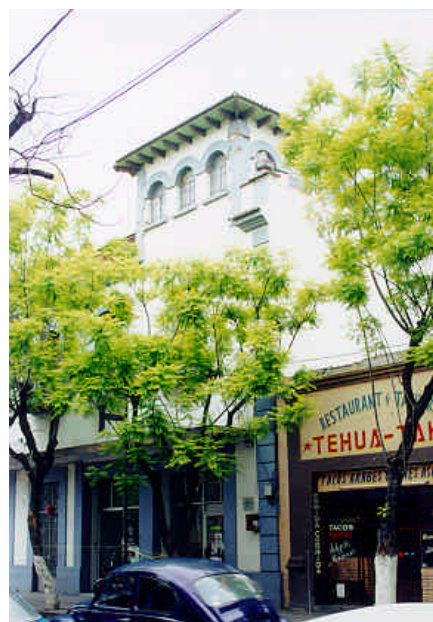
Sufrió daño en el apéndice que se encuentra en la esquina. Se agravó por la falta de confinamiento de los muros. También se apreció desprendimiento de material y una grieta en la base del frontón del apéndice (fig. 8.22).

El edificio consta de dos niveles más dos torres como apéndices en las partes norte y sur del edificio. El primer nivel está destinado a oficinas, y su estructura es marcos de concreto. En el segundo nivel se tiene una serie de ventanas que dan a la calle Reforma de modo que entre cada una de ellas existe un murete de mampostería. Los daños observados fueron grietas inclinadas en la mayoría de los muretes, así como cizalleo de las columnas de las ventanas del apéndice, tanto en la parte baja como en la imposta de los arcos (fig. 8.23).

**Figuras 8.22 y 8.23 - Daño en apéndice y en impostas de arcos**

No se considera que la estabilidad de la estructura se encuentre en peligro, sin embargo, se recomienda realizar las reparaciones necesarias confinando los elementos dañados y así evitar un daño futuro.
